Band: 39 (1982)

Artikel: Schilfsterben: ein Krankheitsgeschehen an unseren Seeufern?

Autor: Klötzli, Frank

Schilfsterben Ein Krankheitsgeschehen an unseren Seeufern?

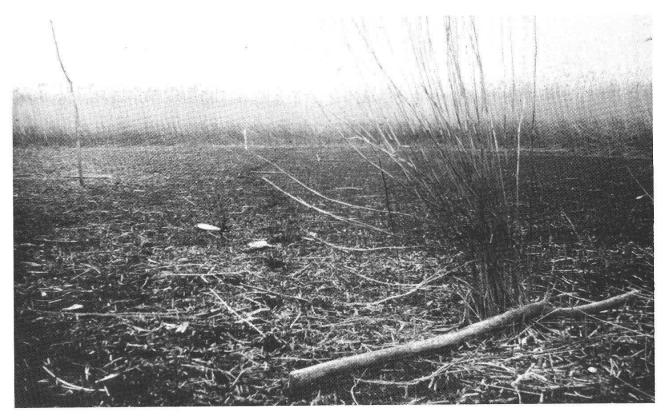
Abb. 1: "Lochbildung" im Röhricht (Altenrhein/Bodensee, März 1971) Foto F. Klötzli

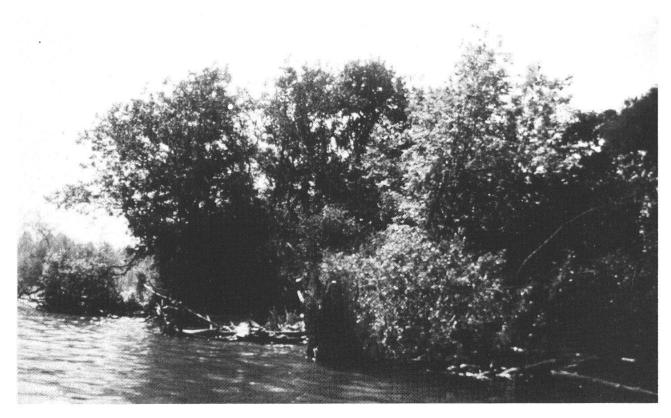
Abb. 3: Durch Baggerungen an der vorderen Uferbank wird die Wellencharakteristik verändert, dabei erodiert Röhricht- und Seggenzone bis hin zum feuchten Uferwald (Erosionsufer) (Grangettes, Juli 1975)

zum nächsten unterseeischen Baggerloch die eine oder die andere Hauptursache stärker gewichtet werden musste. Erst durch eine genauere Analyse von Vegetation und Standort kann so die nähere Ursache aufgedeckt werden (histologisch, Anteil Festigungsgewebe – physiognomisch, Gestalt von Halm und Bestand – chemische Reaktion der Vegetation, Chemismus der Pflanze).
