Zeitschrift: Mitteilungen der Naturforschenden Gesellschaft in Bern
Herausgeber: Naturforschende Gesellschaft in Bern
Band: 39 (1982)

Frank Klötzli¹

Schilfsterben Ein Krankheitsgeschehen an unseren Seeufern?

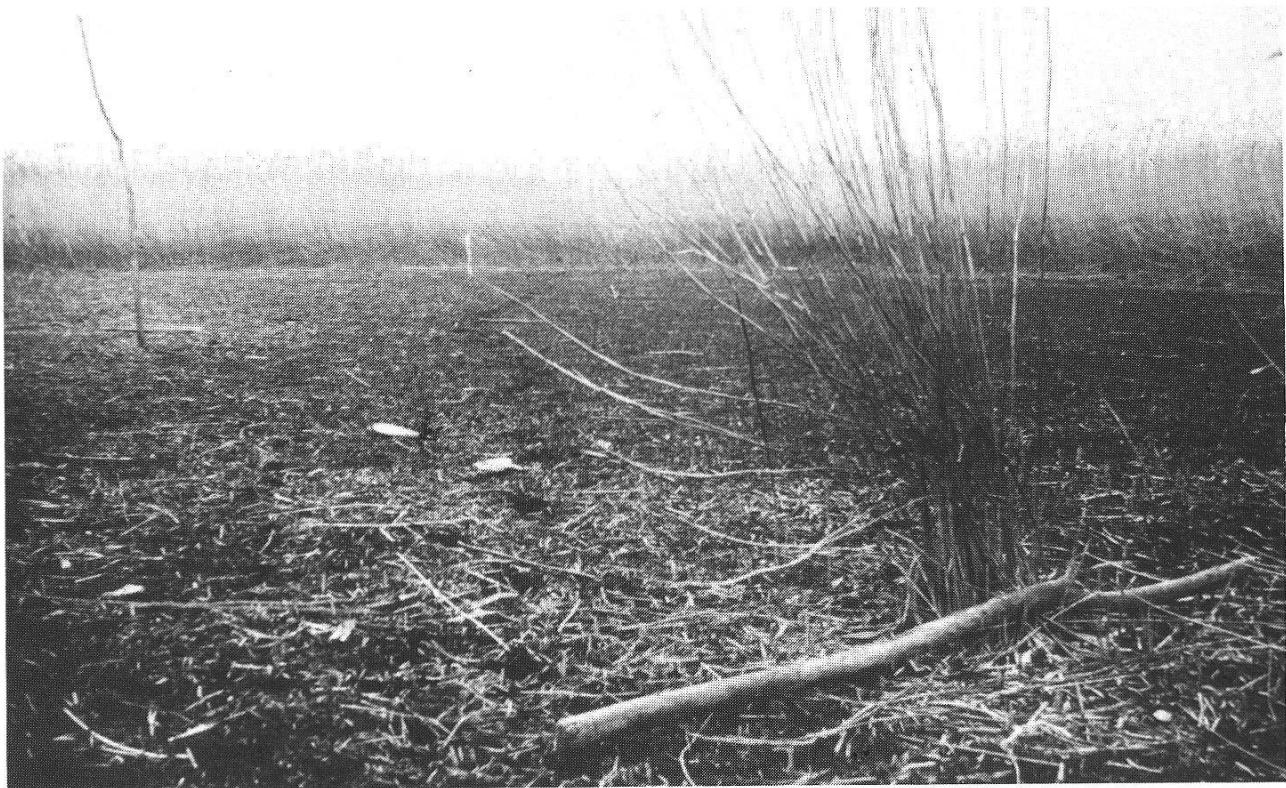
Abb. 1: „Lochbildung“ im Röhricht (Altenrhein/Bodensee, März 1971)
Foto F. Klötzli

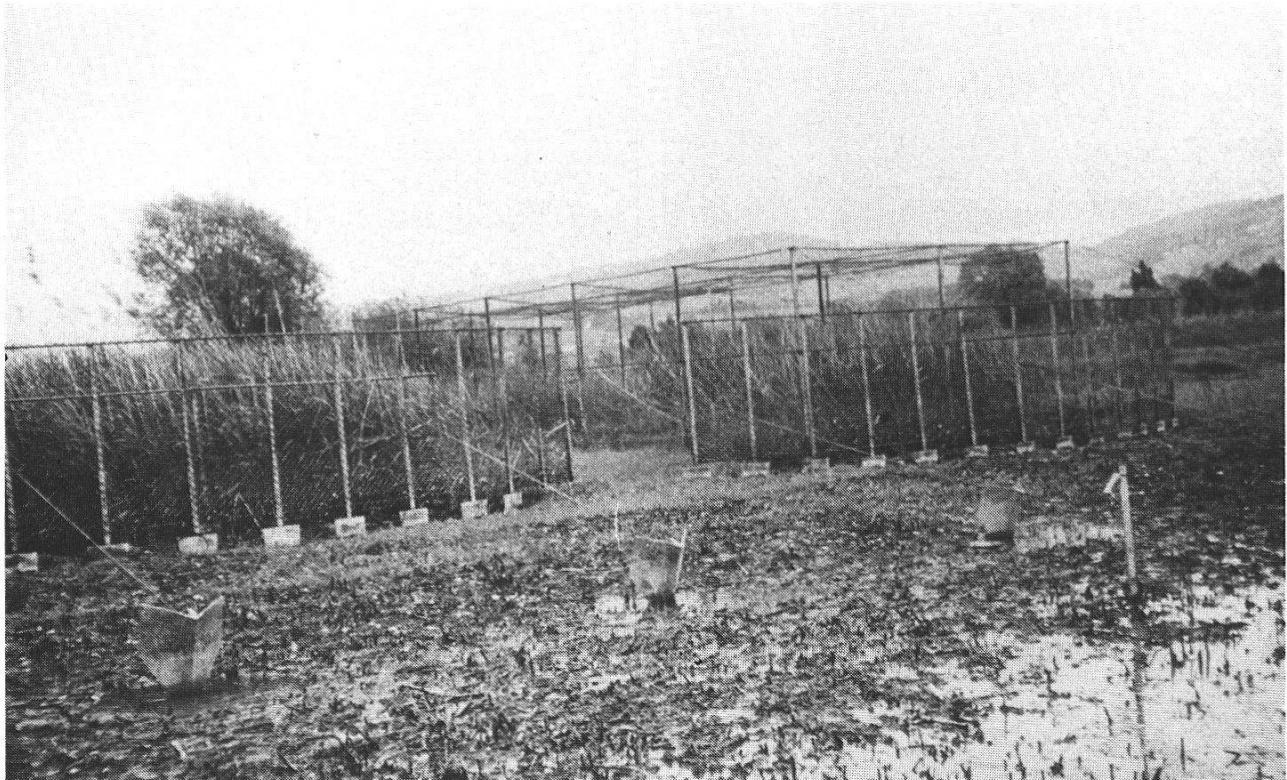
Abb. 2: Im Schutz von Wellenbrechern und Zäunen überlebender Bestand (Abhaltung mechanischer Faktoren) (Altenrhein, Juni 1976, Zaun seit 1967)

Gleichzeitig mit der Analyse des Rückgangsgeschehens wurden bessere Pflege- und Schutzmöglichkeiten für die Seeufervegetation geprüft. Dabei kam klar zum Ausdruck, dass normalerweise die Abhaltung mechanischer Faktoren durch Zäune oder Wellenbrecher den Rückgang des Schilfes aufhält. Doch waren auch in der Zäunung zuweilen Rückzugsprozesse im Gange, dies vermutlich wegen eindringender Rhizomfäule (siehe oben). Diese "Lochbildung" war jedoch meist reversibel. Für die Praxis bedeutet dies, dass an exponierten Seeufern ein weiterer Rückzug der Seeufervegetation, insbesondere der Röhrichte, durch Zäunungen gebremst werden kann. Außerdem ging aus den Bewirtschaftungsversuchen ebenso klar hervor, unter welchen Umständen sich ein spätherbstlicher Schnitt der Röhrichte, bzw. ein Stehenlassen des alten Halmes bewährt. Demnach sollte im allgemeinen ein Röhrichtbestand geschnitten und das Schnittgut abgeführt werden. Denn derart wird die Eigendüngung des Bestandes ("Auteutrophierung") mit zusätzlicher Schwächung der Halme, sowie die lokale Bil-

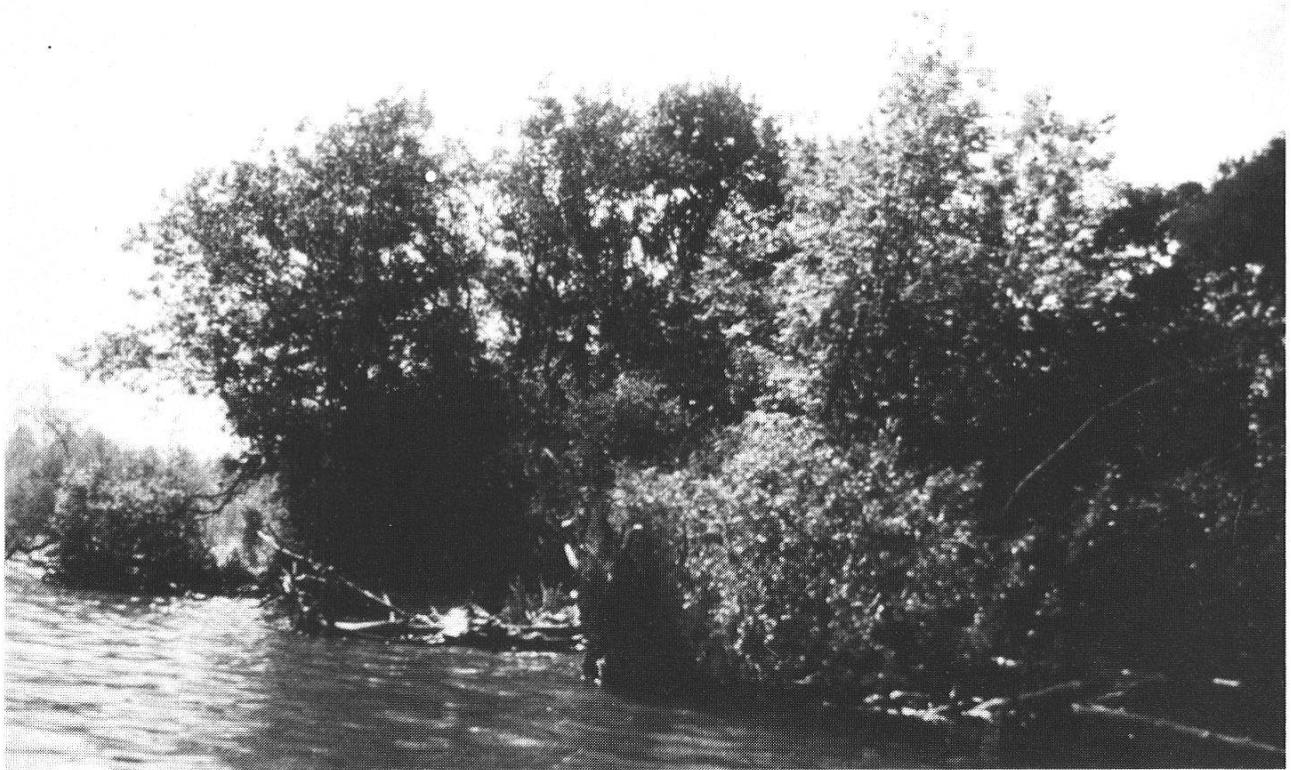
Abb. 3: Durch Baggerungen an der vorderen Uferbank wird die Wellencharakteristik verändert, dabei erodiert Röhricht- und Seggenzone bis hin zum feuchten Uferwald (Erosionsufer) (Grangettes, Juli 1975)

zum nächsten unterseeischen Baggerloch die eine oder die andere Hauptursache stärker gewichtet werden musste. Erst durch eine genauere Analyse von Vegetation und Standort kann so die nähere Ursache aufgedeckt werden (histologisch, Anteil Festigungsgewebe – physiognomisch, Gestalt von Halm und Bestand – chemische Reaktion der Vegetation, Chemismus der Pflanze).

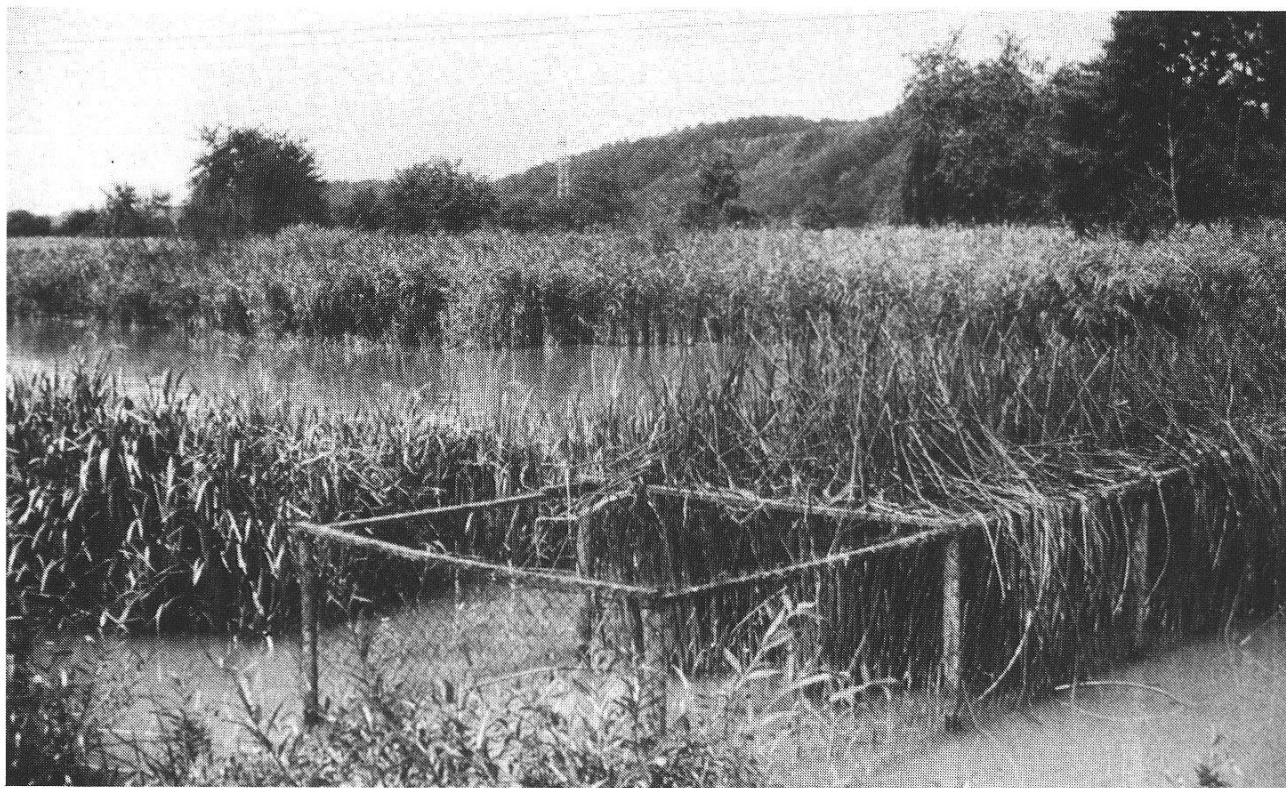
Abb. 4: Röhrichtanbau

Als weitere Schutzmassnahmen wurde auch das Wiedereinpflanzen von Röhricht versucht. Insbesondere durch die Arbeiten von K. GLOOR, Greifensee (und von Dr. E. BITTMANN in Deutschland) waren bereits die Grundlagen für die Einbringung von Röhricht an nicht zu extremen Standorten (Wellenschlag, Wasserstandschwankung) gelegt worden. Schwieriger war es dann schon, entsprechende Pflanzungen an stark belasteten Seeufern durchzuführen. Hier zeigte sich, dass nur die rigorose Abhaltung von mechanischen Faktoren durch Zäunung zu einem gewissen Erfolg führen kann. Ausserdem kann nur mit besonders widerstandsfähigen Arten gearbeitet werden (z. B. mit Wasserschwaden und/oder Rohrglanzgras und Rohrkolben mit etwas Schilf im stark eutrophen Milieu, Mischung je nach Wasserstand). Das Ziel, einen einigermassen stabilen Röhrichtgürtel wiederzuschaffen, kann freilich nur mit grösserem finanziellem Aufwand erreicht werden. Diese Situation dürfte ja im übrigen symptomatisch sein für alle Schäden, die wir an unserer Umwelt durch eigenes Verschulden zu reparieren haben.
