Artikel: Naturschutzbericht des Kantons Bern : Bericht 1982

Kapitel: 2: Pflege und Gestaltung von Naturschutzgebieten

2.3 Ingenieurbiologische Pflegearbeiten am Lyssbach/Bundkofen

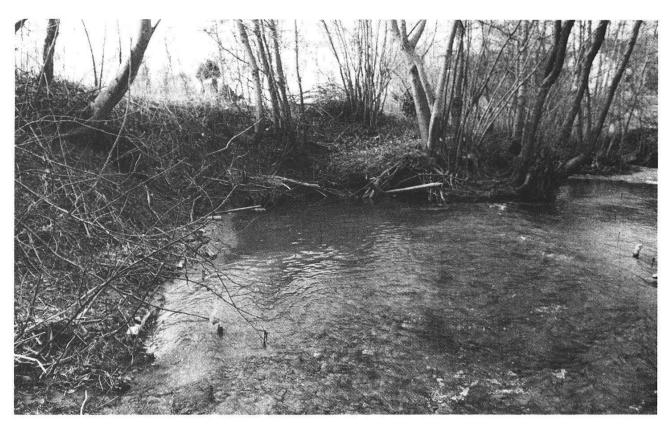
Abbildung 2: Beispiel 1: tief eingefressener Kolk am Lyssbach. (Foto M. Cloetta)

Beispiel 1: Verbauung eines Kolkes mit Gitterbuschbau (Abb. 2–4)

Es hatte sich ein grosser Kolk von 9 m Länge, 5 m Breite und etwa 1,20 m Tiefe gebildet. Ohne einen puffernden Gehölzsaum war der angrenzende Acker direkt durch Erosion gefährdet. Die Kursteilnehmer schlugen vor dem Kolk entlang der ursprünglichen Uferlinie eine Reihe Eichenpfähle ein. Dann legten sie quer dazu Astwerk von Pflegeschnitten kreuzweise aus und füllten damit das ganze Loch auf. Wir verwendeten auch das Holz der Erle mit, die wir unterhalb des Kolkes fällten, weil sie zu weit in der Strömung stand. Nun schlugen wir Weidenpfähle kreuzweise gegeneinander zwischen das Astwerk, um ein Auftreiben bei Hochwasser zu verhindern. Sicherheitshalber verspannten wir den ganzen Gitterbuschbau noch mit Drähten. – Drei Monate später, als etliche Hochwässer über den Gitterbuschbau gegangen waren, war das Loch zu ¾ aufgefüllt. Einige Weiden waren bereits angewachsen. Die Äste hatten für eine Wasserberuhigung und Materialablagerung gesorgt. So konnten wir das weitere Einreissen verhindern und einen neuen Standort für stabilisierende Ufervegetation schaffen.

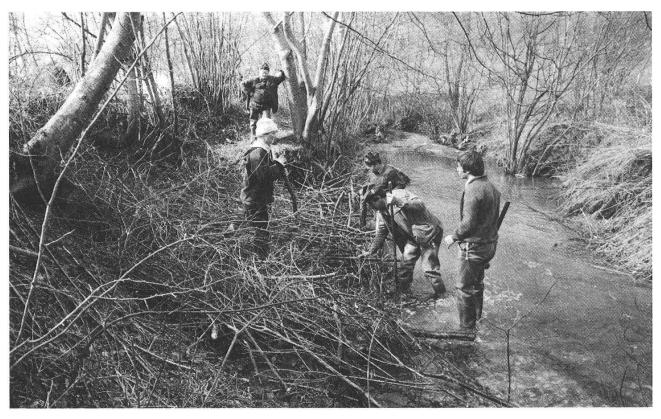
Abbildung 3: Beispiel 1: die Kursteilnehmer erstellen einen Gitterbuschbau, der den ganzen Kolk ausfüllt. (Foto M. Cloetta)

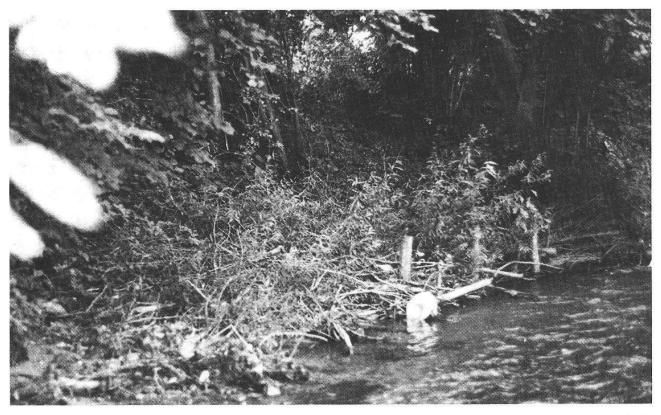
Abbildung 4: Beispiel 1: Drei Monate später ist der Gitterbuschbau verwachsen und zu ²/₃ aufgefüllt. (Foto H. Zeh)

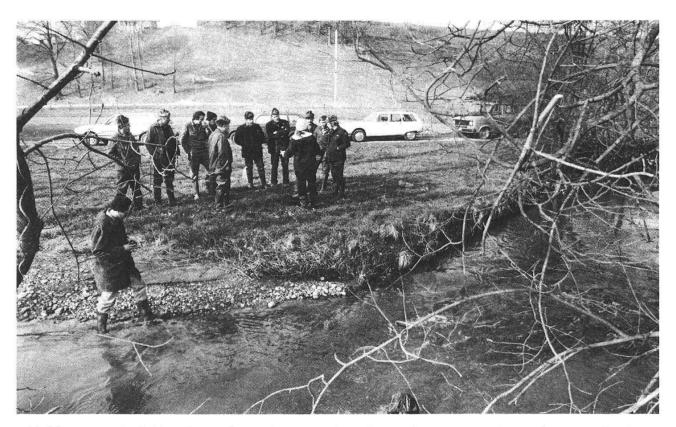
Abbildung 5: Beispiel 2: Flussaufwärts ist das linke Wiesenufer unterwaschen. Die Kursteilnehmer diskutieren: Wie kann man ein Wiesenufer stabilisieren, ohne Gehölze zu verwenden? (Foto M. Cloetta)

Beispiel 2: Befestigung einer unterspülten Grasnarbe mit Geotextilsäcken (Abb. 5–7)

Hinter einer Kurve reichte ein Stück weit Wiesland direkt bis an den Bach. Das wollten wir so erhalten, weil wir ja auch besonnte Bachflächen wünschen und nicht nur von Bäumen beschattete Wasserflächen. Die Grasnarbe war allerdings unterspült und schon wiederholt abgerissen. Mit der Verbauung wollten wir nun das Abreissen verhindern und das Ufer in der jetzigen Form befestigen. Wir diskutierten die Frage (Abb. 5): Wie kann man ein Wiesenufer stabilisieren, ohne Gehölze zu verwenden?

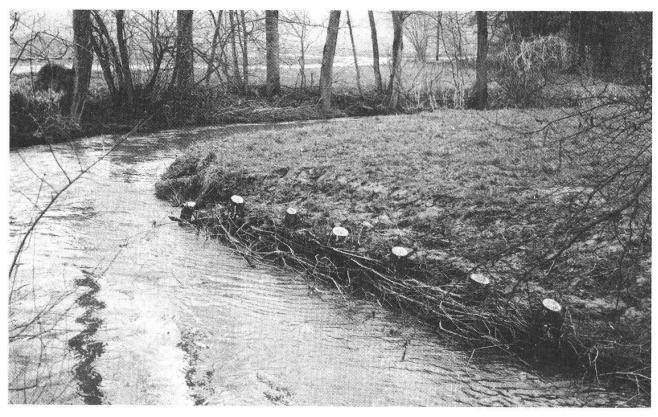
Abbildung 6: Beispiel 2: Flussabwärts aufgenommen: Eichenpfähle mit Astwerk verflochten, dahinter mit Kies gefüllte Geotextilsäcke, Grasnarbe darüber abgekantet. (Foto M. Cloetta)

Anschliessend schlugen wir vor der Wiesenkante nicht ausschlagfähige Pfähle ein. Zwischen die Pfähle verflochten wir Astwerk. Dann füllten wir Geotextilsäcke (Polyestergewebe) mit Kies vom nächsten angelandeten Gleitufer und packten diese Säcke hinter die Eichenpfähle in zwei Lagen übereinander. Darüber kanteten wir die überhängende Grasnarbe ab und ebneten das Ufer ein. Das Gras wird nun auch die Säcke durchwachsen, weil ihm nicht mehr der Boden weggeschwemmt werden kann. Bis das verwendete Holz verrottet, ist die Grasnarbe so fest verwachsen, dass sie sich selber halten kann.

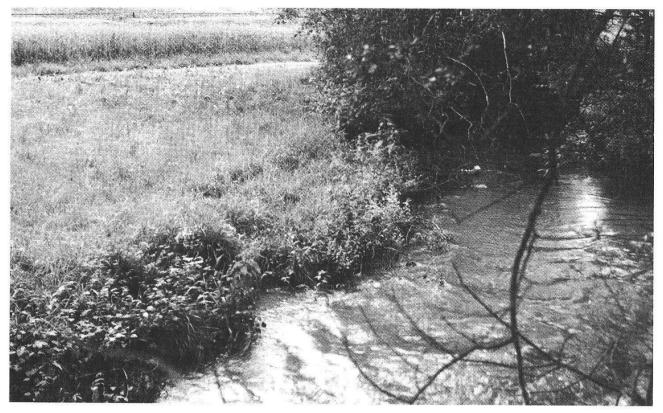
Abbildung 7: Beispiel 2: Flussaufwärts aufgenommen, 3 Monate später, mit Hilfe des technischen Auswaschungsschutzes kann sich die Graskante wieder stabilisieren. (Foto H. Zeh)

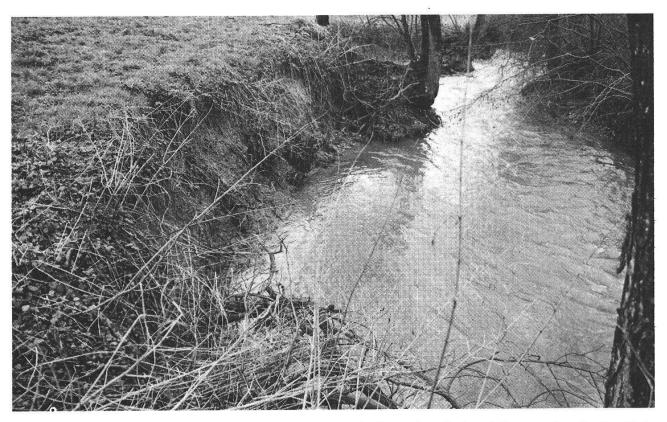
Abbildung 8: Beispiel 3: Zwischen zwei Erlen ausgekolktes, 2 m hohes Ufer am Lyssbach. (Foto M. Cloetta)

Beispiel 3: Festlegung einer Uferauswaschung zwischen zwei Bäumen mit Holzgrünschwellen (Abb. 8–10)

Ein zwischen zwei alten Erlen ausgekolktes 2 m hohes und fast senkrechtes Ufer sollte vor weiterer Auswaschung geschützt werden. Aus Rottannenstangen bauten wir eine Holzgrünschwelle. Zuerst schlugen wir Pfähle ein, hinter die eine Stange quer verlegt wurde. Darauf schichteten wir viele Weidenäste als Buschlage, schlugen wieder zwei Pfähle ein und legten eine Stange quer usw. bis zur Hochwasserlinie. Darüber verzichteten wir auf die Stangen und verwendeten statt dessen Geotextilwalzen. Das Geotextil wurde auf ein schräg nach hinten geneigtes Bett ausgebreitet, mit vorhandenem Material gefüllt, vorne 50 cm hoch und nach hinten umgefaltet. Darauf legten wir eine Buschlage und dann die nächste Geotextilwalze. Die ganze Verbauung ist bereits im ersten Sommer recht gut verwachsen, obwohl das Ufer sehr stark von gegenüber stehenden Eichen beschattet wurde. Mit der Zeit wird die Wurzelentwicklung der Buschlagen so stark, dass die verwendeten Materialien Holz und Geotextil ruhig verrotten können. Spätestens dann sollte eine Ergänzung mit anderen Gehölzen erfolgen.

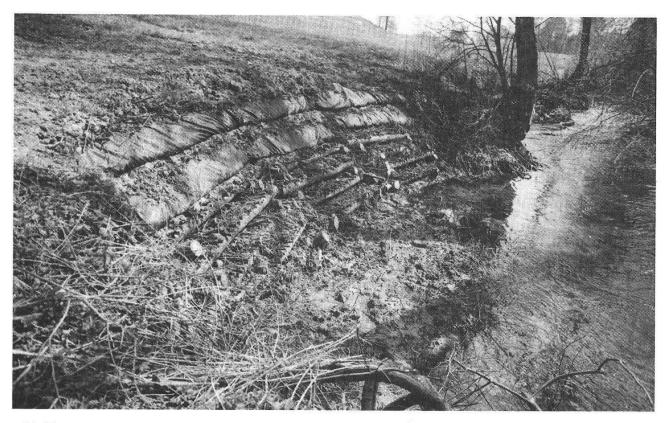
Abbildung 9: Beispiel 3: Mit Holzgrünschwellen, Geotextilwalzen und Buschlagen befestigter Kolk. (Foto M. Cloetta)

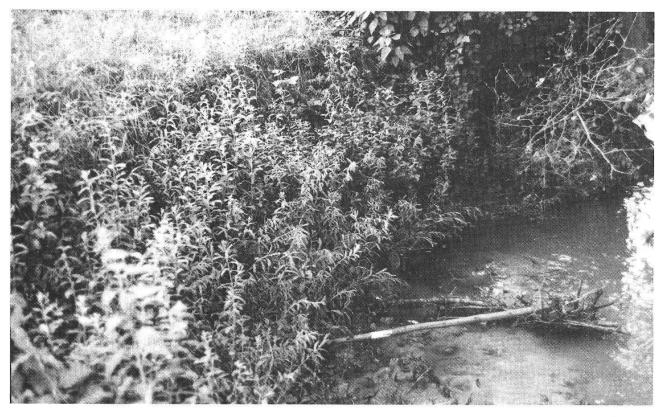
Abbildung 10: Beispiel 3: 3 Monate später verwachsener und damit festgelegter Kolk. (Foto H. Zeh)
