**Zeitschrift:** Mitteilungen der Naturforschenden Gesellschaft in Bern  
**Herausgeber:** Naturforschende Gesellschaft in Bern  
**Band:** 43 (1986)

**Artikel:** Naturschutzinspektorat des Kantons Bern Bericht 1985  
**Autor:** Forter, Denis / Hauri, R. / Bossert, A.  
**Kapitel:** 6: Untersuchungen zur Trittbelastung nach dem Bau eines Moorpfades im Naturschutzgebiet Büsselimoos, Kirchlindach, Bern  
**DOI:** <https://doi.org/10.5169/seals-318515>

## 6. Untersuchungen zur Trittbelastung nach dem Bau eines Moorpfades im Naturschutzgebiet Büsselimoos, Kirchlindach, Bern

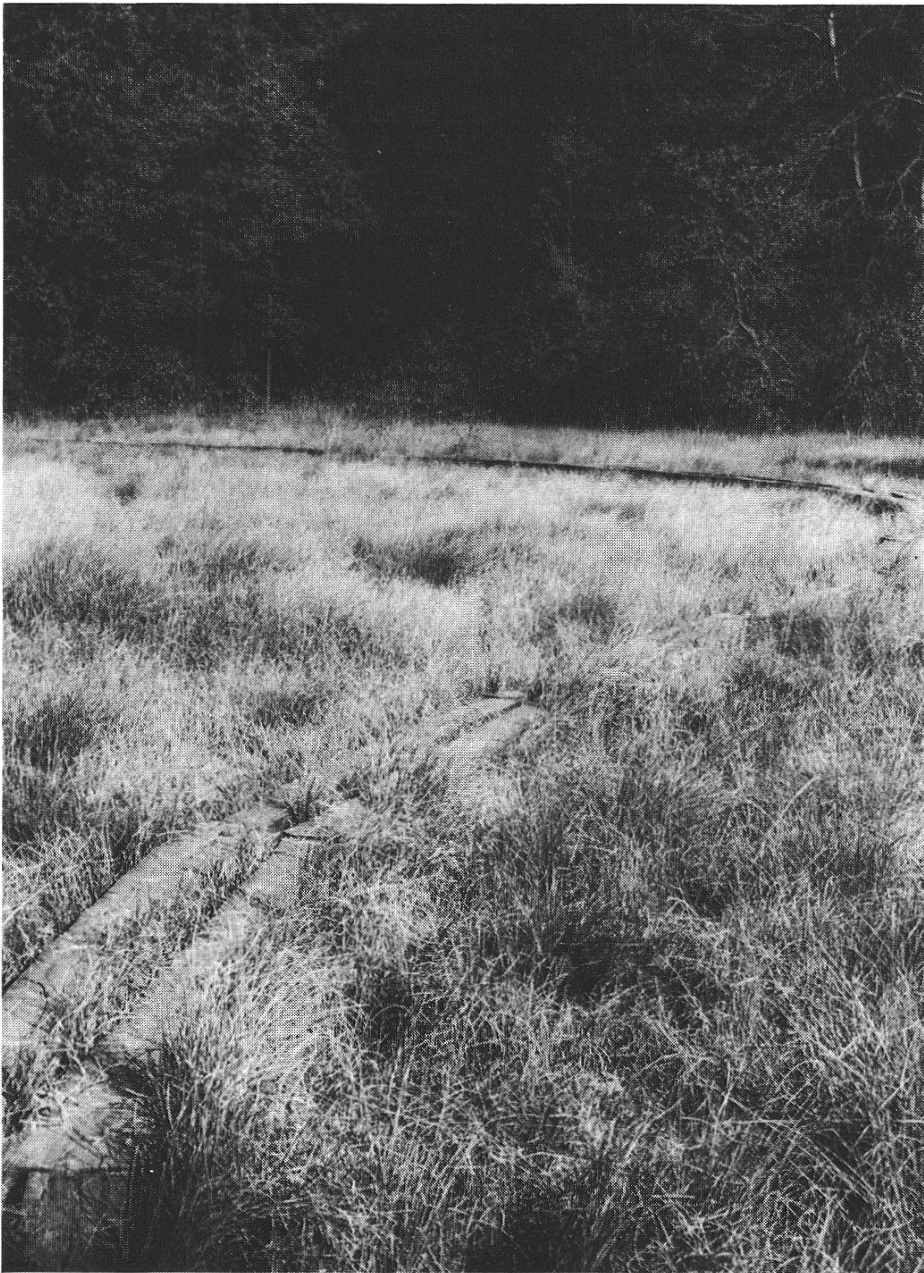
*Abbildung 4:* Moorpfad; der neu angelegte Moorpfad hat sich bereits nach einem Jahr sehr gut in die Umgebung integriert.

Die gewählte Holzkonstruktion des Moorpfades hat sich sowohl bezüglich ästhetischer, wie auch funktionaler Gesichtspunkte bewährt. Begleitende Massnahmen sind aber für den Erfolg eines Pfadbaues unabdingbar.

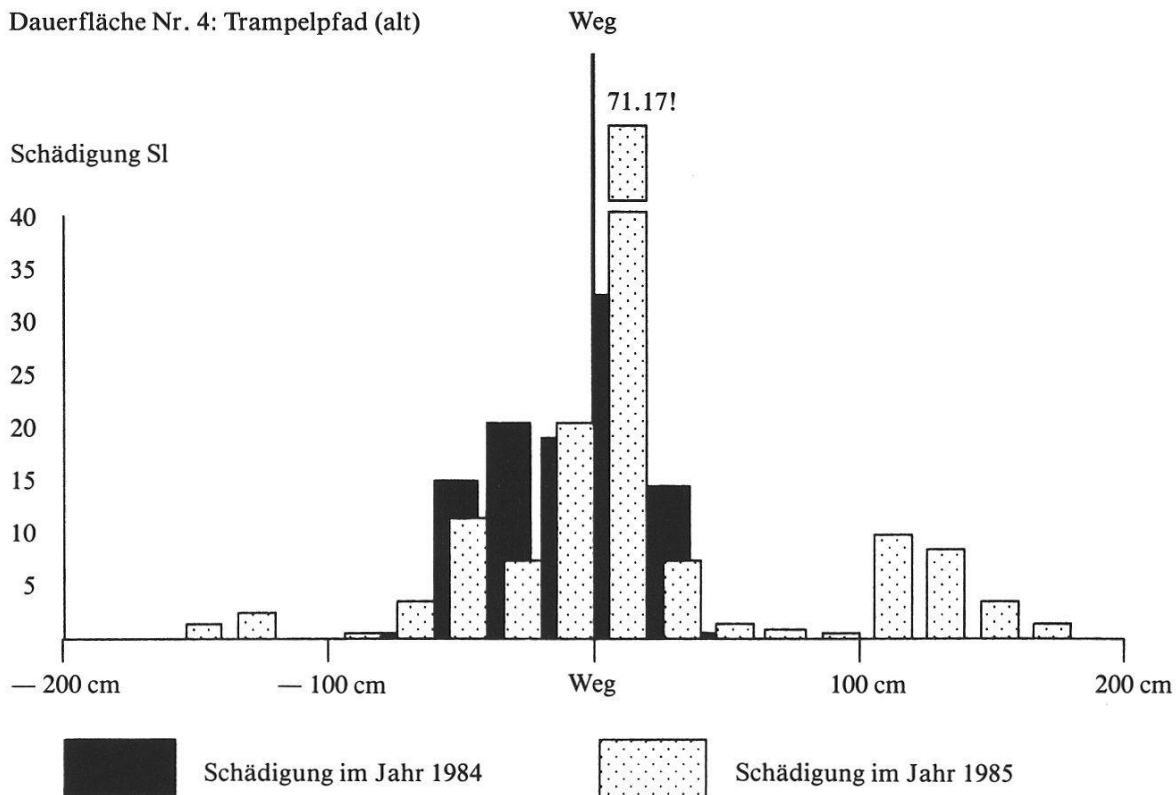
Abbildung 7: Ergebnisse der Dauerflächen 3 und 4 (alte Trampelpfade) der beiden Untersuchungs-jahre 1984 und 1985.

Die mechanische Schädigung der Vegetation ist fast unverändert hoch. Der neue Weg hat (ohne entsprechende Begleitmassnahmen) die Belastung in diesen Bereichen nicht senken können.

Die Schädigung der Vegetation im Bereich der Trampelpfade ist in Abbildung 7 dargestellt. In Fläche 3 ist die Schädigung 1984 geringfügig höher als 1985. Es lassen sich keine klaren Tendenzen herauslesen. In Fläche 4 ist die Gesamtschädigung 1985 grösser als 1984. Vor allem an einer Stelle ist die Vegetation praktisch zerstört (Schädigung  $S_1 = 71.17$ ). Hier hat jemand mit einem Stock im Torf gewühlt.

Aufgrund der vorliegenden Beobachtungen muss angenommen werden, *dass die Trittbelastung seit dem Bau des Moorpfades nicht wesentlich abgenommen hat.*

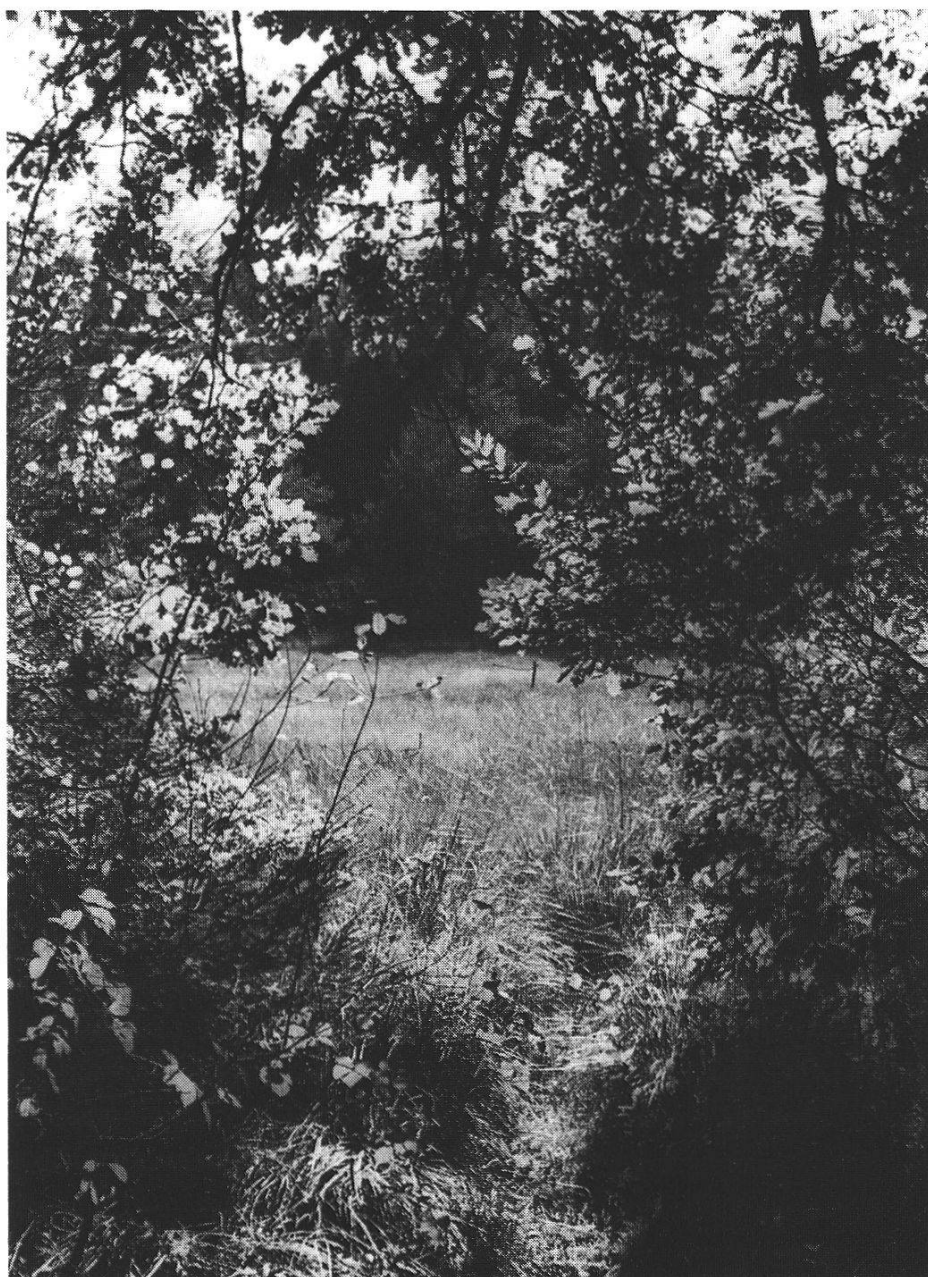
*Abbildung 8:* Eingang zu einem Trampelpfad: Die Eingänge zur Moorweite wirken auf den Wanderer sehr anziehend. Hier sollten schonend Sperren aus Buschwerk errichtet werden.

Wir schlagen vor, die Eingänge zu den Trampelpfaden (siehe Abb. 8) mit Gebüsch zu schliessen. Die Massnahme sollte so unauffällig wie möglich vorgenommen werden (keine Schlagbäume). Es ist darauf zu achten, dass die Spuren der Eingänge möglichst verwischt werden.
