Artikel: Naturschutzinspektorat des Kantons Bern : Bericht 1996
Autor: Aeberhard, Thomas / Graf, Markus / Rösti, Kurt
Kapitel: 2: Gestaltung, Pflege und Aufsicht in Naturschutzgebieten
DOI: <https://doi.org/10.5169/seals-318596>

2. Gestaltung, Pflege und Aufsicht in Naturschutzgebieten

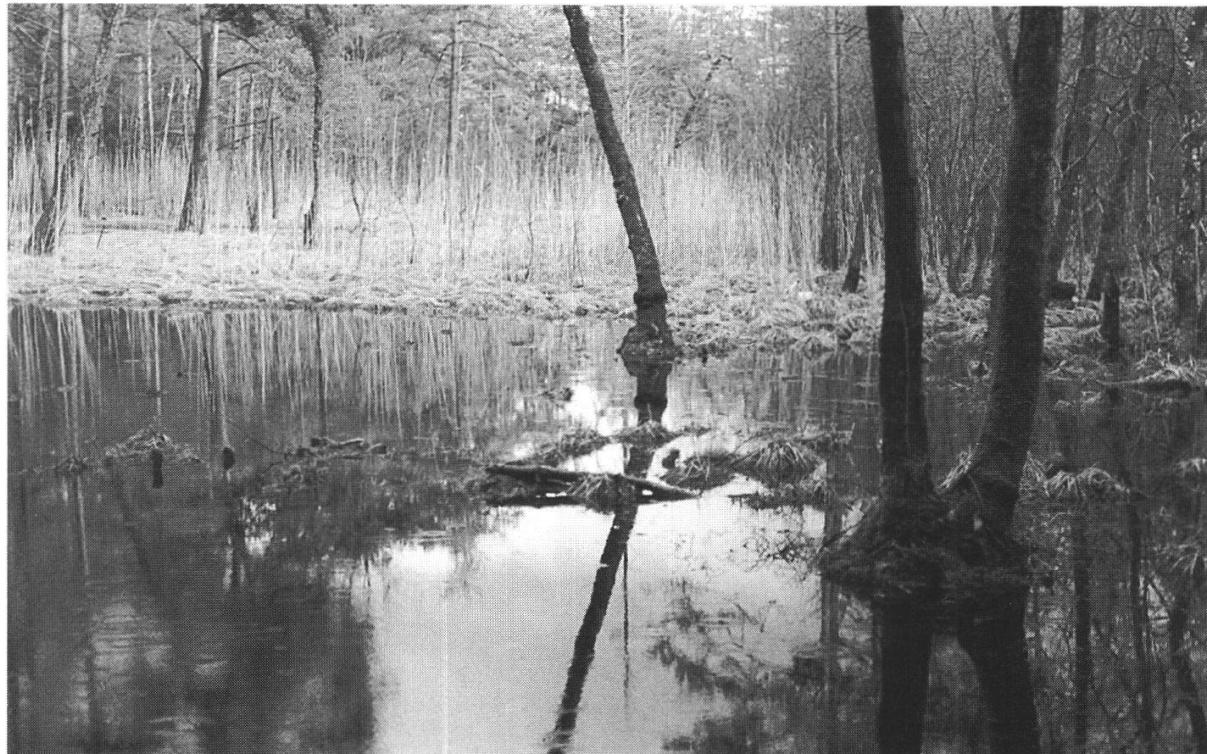
Abbildung 2: Neue Amphibienteiche im Naturschutzgebiet Lörmoos. (Foto W. Frey, März 1997)

Die in einem Pflegeplan für das **Lörmoos** festgehaltenen Pflegeziele konnten erreicht werden. Als Vervollständigung wurden in diesem, für Amphibien von nationaler Bedeutung eingestuften Gebiet noch zwei Amphibienteiche geschaffen (Abb. 2).

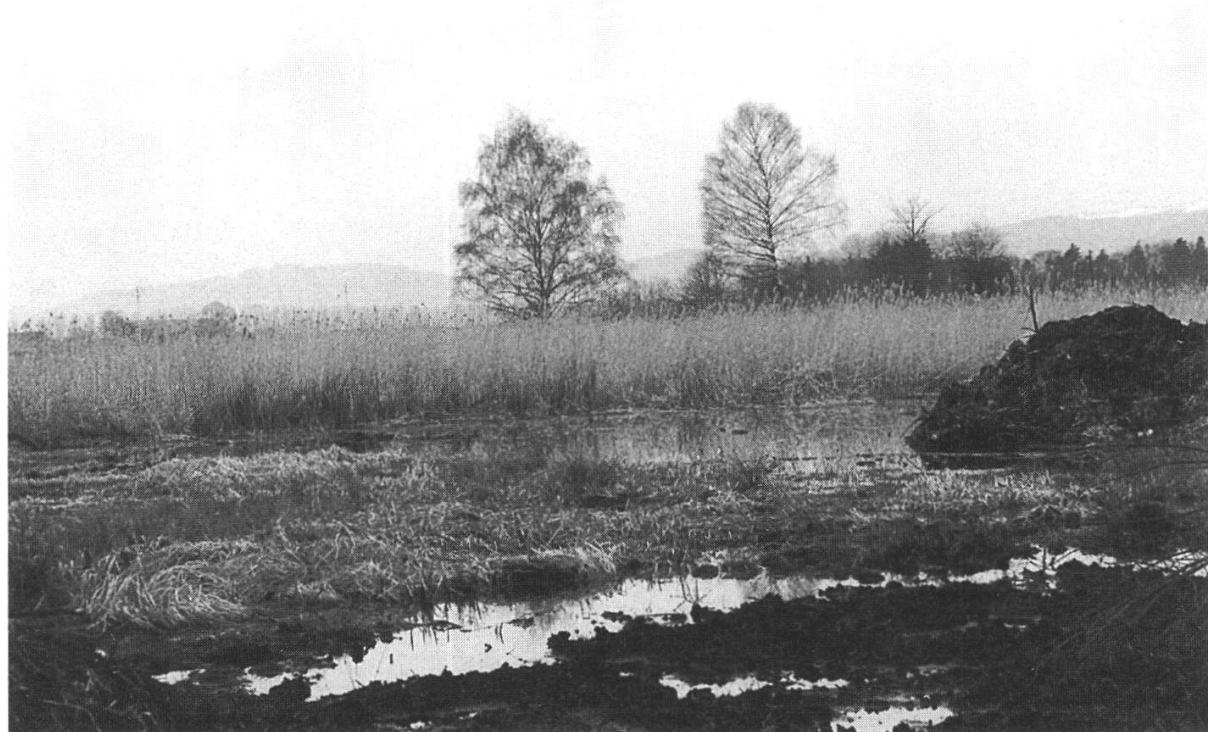
Abbildung 4: Naturschutzgebiet Inser Torfstich nach Entbuschung. (Foto W. Frey, März 1997)

Im Winter 94/95 wurden im **Inser Torfstich** kleine verbuschte Flächen maschinell entstockt (Abb. 4). Dank dieser Aktion gedeihen in dieser Fläche drei im Seeland vom Aussterben bedrohte Pflanzen: Gift-Hahnenfuss (*Ranunculus sceleratus*), Verlängertes Labkraut (*Galium elongatum*), Dreiteiliger Zweizahn (*Bidens triportita*), welche auch auf der roten Liste zu finden sind, wieder recht üppig. In der gleichen Fläche wachsen wieder zwei Pflanzen, (Nickender Zweizahn *Bidens cernua*, Zypergras-

Segge *Carex pseudocyperus*), welche gesamtschweizerisch bedroht sind. Diese Funde ermutigten uns, die stark verbuschte Moorfläche zu drei Vierteln zu entbuschen und die Stöcke zu entfernen.

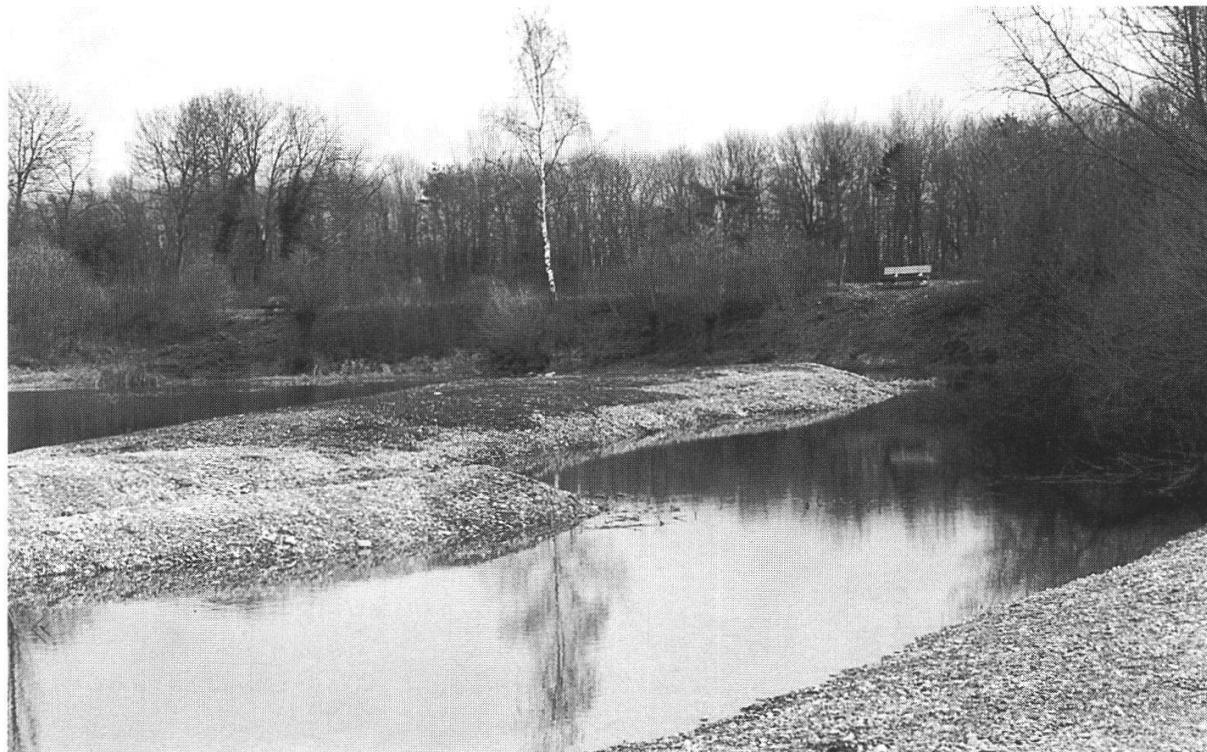
Abbildung 5: Bültigenweiher nach Aufwertung durch Freilegen der Kiesflächen. (Foto W. Frey, März 1997)

Der **Bültigenweiher**, eine im Grundwasserbereich und mitten in einer intensiv bewirtschafteten Landwirtschaftszone liegende ehemalige Kiesgrube in der Gemeinde Kallnach, drohte randlich zu verbuschen. Damit gingen die Werte eines Pionierstandortes verloren. Durch Freilegung der Kiesfläche konnte das Gebiet maschinell aufgewertet werden (Abb. 5).

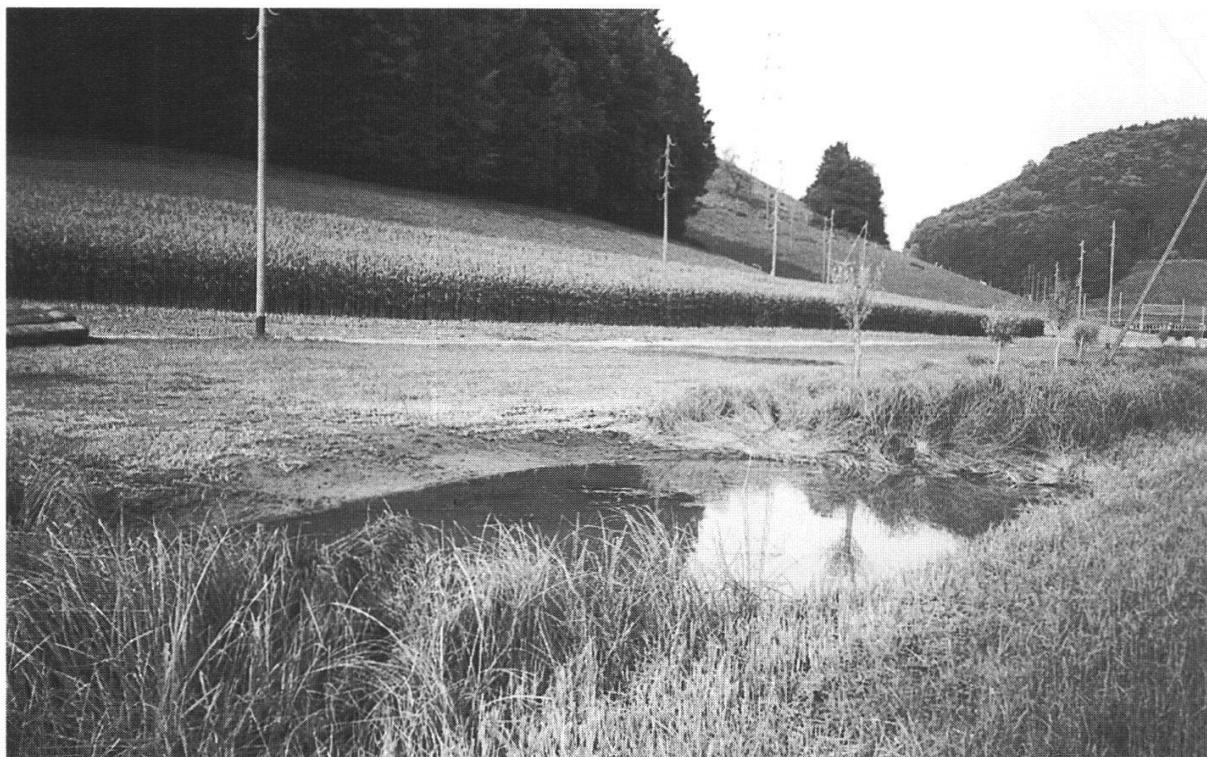
Abbildung 6: Naturschutzgebiet Bickigenmatte: Durch flachufrige, lokale Aufweitungen des bestehenden Grabens wird das Lebensraumangebot für die kleingewässerspezifische Fauna verbessert. (Foto Ph. Augustin, Oktober 1996)

Im Schutzgebiet **Bickigenmatte** (Wynigen) wurden durch Ausweiterungen des bestehenden Grabens vier Tümpel ausgehoben. Der gewässerspezifischen Kleintierfauna steht nun dank unterschiedlichen Gewässertiefen und dem Wechsel zwischen vegetationsfreien sowie stark verwachsenen Kleingewässern ein vielfältiges Lebensraum- und Laichplatzangebot zur Verfügung (Abb. 6).

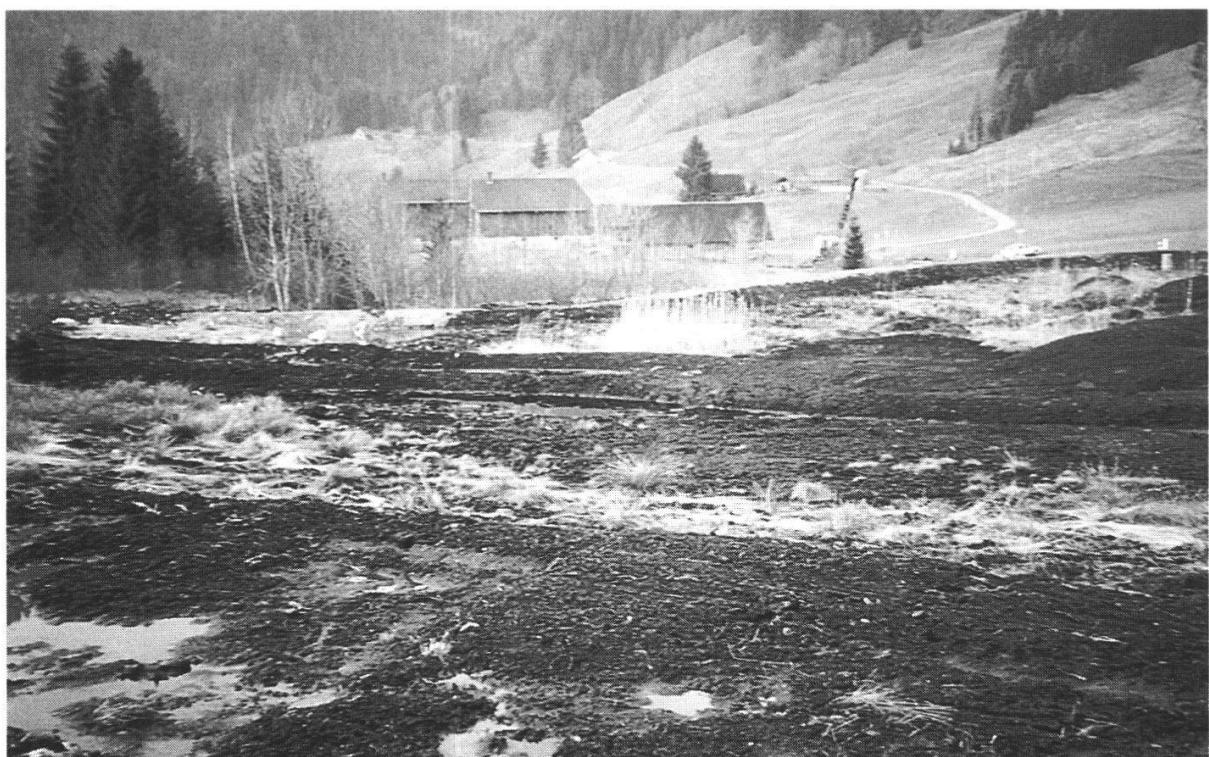
Abbildung 7: Naturschutzgebiet Steinmösli kurz nach den Regenerationsarbeiten. (Foto R. Keller, April 1997)

Sofort haben wir ein Gestaltungskonzept zusammen mit Unterlagen der detaillierten Höhenlinienkarte (Äquidistanz 50 cm) der WSL (Eidgenössische Forschungsanstalt für Wald, Schnee und Landschaft in Birmenstorf) ausarbeiten lassen. Der an Haufen aufgeschichtete Torf – zum Verkauf und Abtransport bereit – wurde verwendet, um die zum Teil grossen Höhenunterschiede zwischen den Teichen mit Dämmen zu überwinden. Ebenso wurde das Material des Abtransportweges und des Wendeplatzes zu einem Abschlussdamm geschichtet, so dass dahinter eine neue offene Wasserfläche entstehen kann.

Massnahmen des Gestaltungsplanes konnten teilweise im Berichtsjahr ausgeführt werden. Andere Arbeiten, wie beispielsweise das Anpflanzen von Hochmoorzeigerpflanzen und das Regulieren der Wasserniveaus der einzelnen Teiche, mussten wegen des frühen Wintereinbruchs auf das Jahr 1997 verschoben werden (Abb. 7).

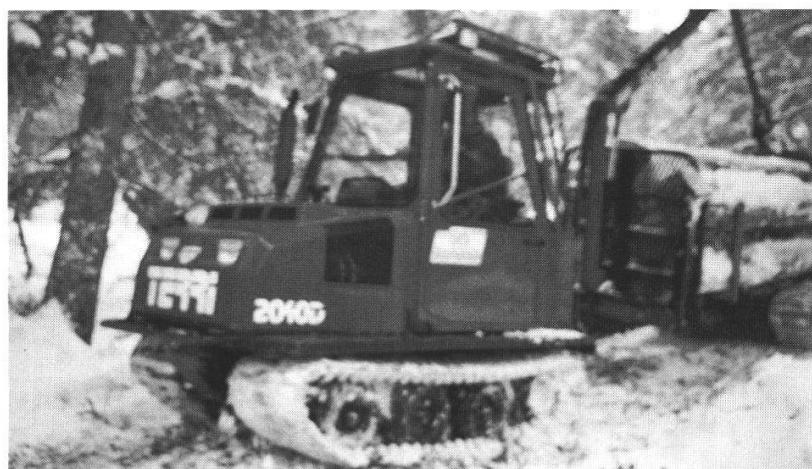
Abbildung 8: Kleinfahrzeug Terri 2020 D, welches sich im praktischen Test gut geeignet hat, mit Raupen, Hebekran und mit 3 m³ Holz beladenem Raupenanhänger. (Foto R. Keller, November 1996)

Schrittweiser technischer Ablauf des «Entbuschens» von 2 ha Kernzone in Selenen-Rotmoos:

1. Begehen und Abgrenzen des Gebietes
2. Holzschlag, mit Fällen der Bäume in Richtung des Aufrüstplatzes
3. Herausziehen der ganzen Bäume mit der Krone voran aus dem Moorgebiet mit einer selbstfahrenden und ferngesteuerten Seilwinde
4. Abasten und Ablängen der ersten Serie Bäume (9 bis 15 m³) beim Aufrüst-/Abtransportplatz sowie Liegenlassen der Äste
5. Abtransportieren der aufgerüsteten Bäume mit dem Terri 2020 D
6. Zweiter Holzschlag und Abasten am gleichen Ort wie bei der ersten Serie usw.

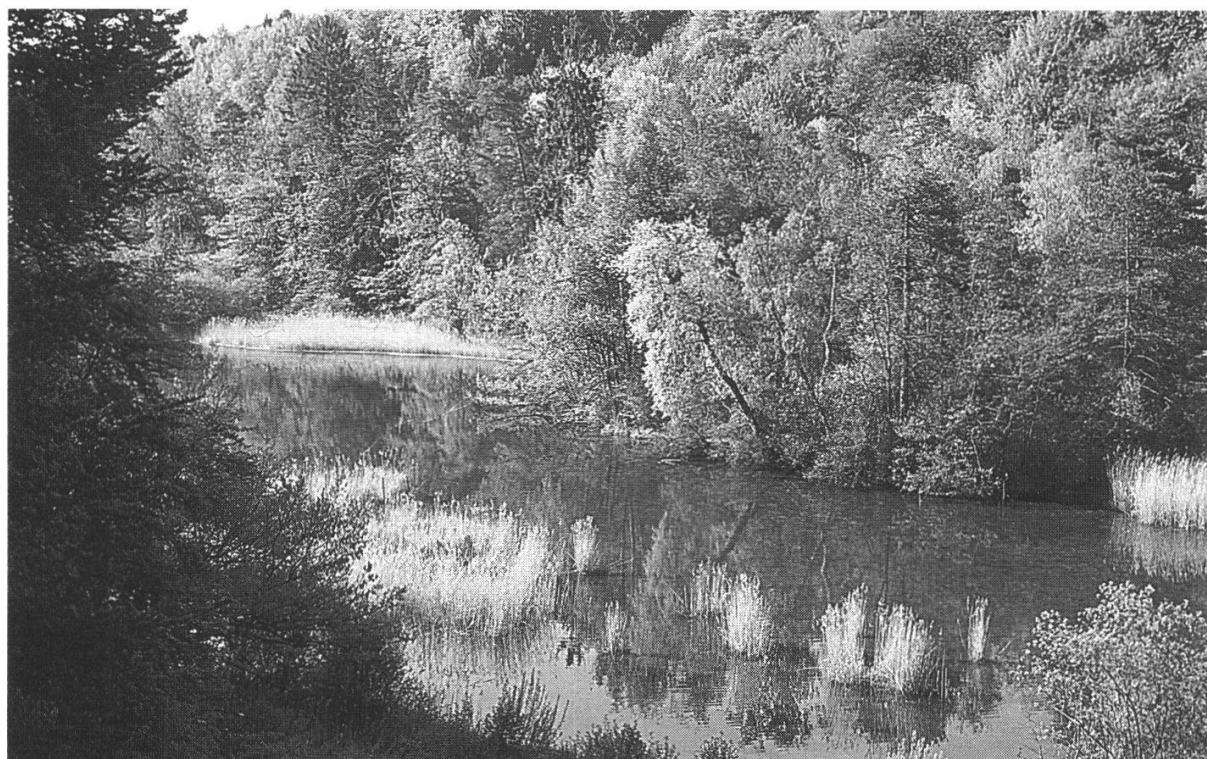
Abbildung 10: Aspekt vor der Sanierung. Der niedrige Wasserstand macht dem Fisch- und Schilfbestand zu schaffen. Einst kompakte Schilfzonen lösen sich auf. (Foto: P. Weber, Mai 1992)

Die ursprünglich vorhandenen Lebensräume drohten zu verschwinden. Die Entwicklung der speziellen Pflanzen- und Tierbestände im Reservat wurde zunehmend durch die Verlandung und Verwaldung gelindert. Von der Giesse angeschwemmter Sand und Feinerde haben den Teichzufluss und bereits auch Teile des Teichs selber nach und nach gefüllt. Undichte Stellen entlang des Reckwegdammes und der intensive Laubfall trugen dazu bei, dass die Wassertiefe von 100–120 cm auf 20–40 cm zurückging. Schilf- und Fischbestände waren stark gefährdet.

Die starke Beschattung der Wasserflächen und der Teichrandzonen verhinderte das Gedeihen der angestrebten verschiedenenartigen Fauna- und Florabestände (*Abb. 10*).

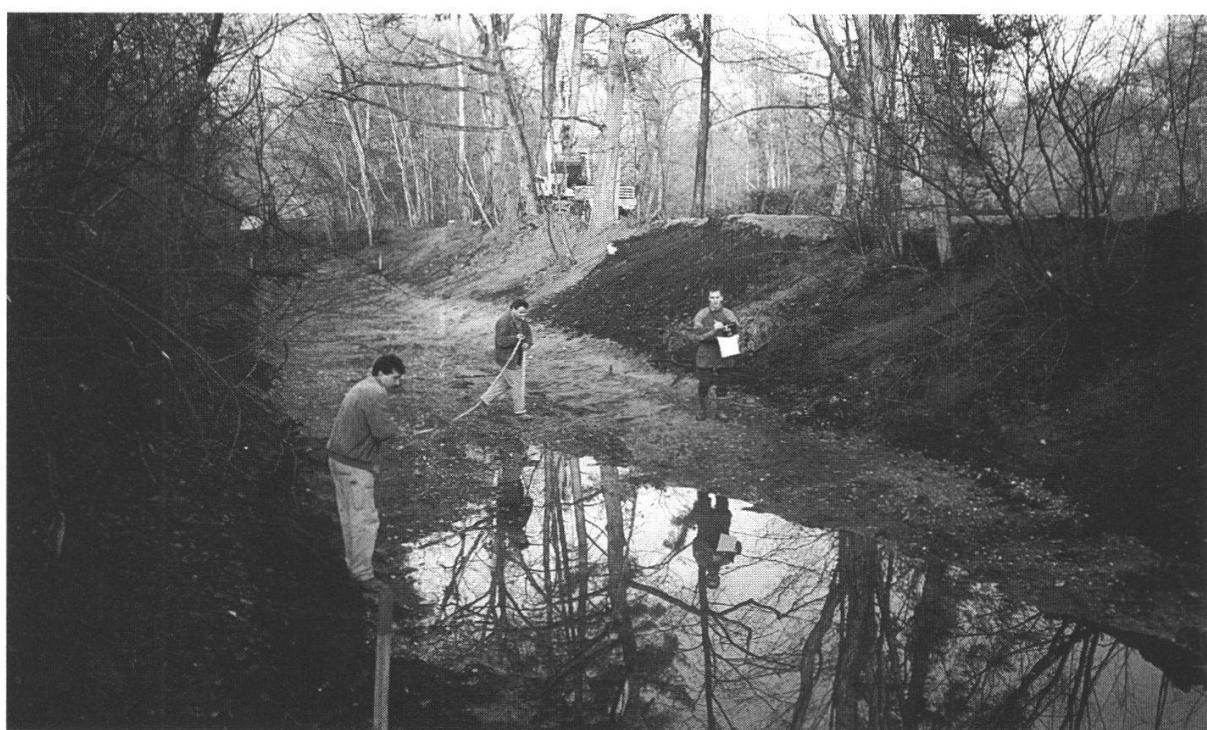
Abbildung 11: Ausbaggerung von verschlammten Tümpelbereichen. Die variierenden Tiefen des Aushubes gewährleisten verschiedene Lebensräume für wasserbezogene Lebewesen. (Foto: P. Weber, Dezember 1994)

Die Bauarbeiten wurden in vier Etappen unterteilt. Dank gezielten Ausholzaktionen kann heute den verschiedensten Lichtbedürfnissen von Lebewesen entsprochen werden. Mit den ausgehobenen Erdmassen aus den Tümpelbereichen sind Auflandungszonen erstellt worden, welche schon vor der Sanierung einen hohen Verwaldungsgrad aufwiesen. Die neueingebaute Lehmschicht zur Abdichtung der Teichrandbereiche wurde mit einem Sand-Kies-Gemisch überdeckt, um allfälligen Ausschwemmungen vorzubeugen (Abb. 11).

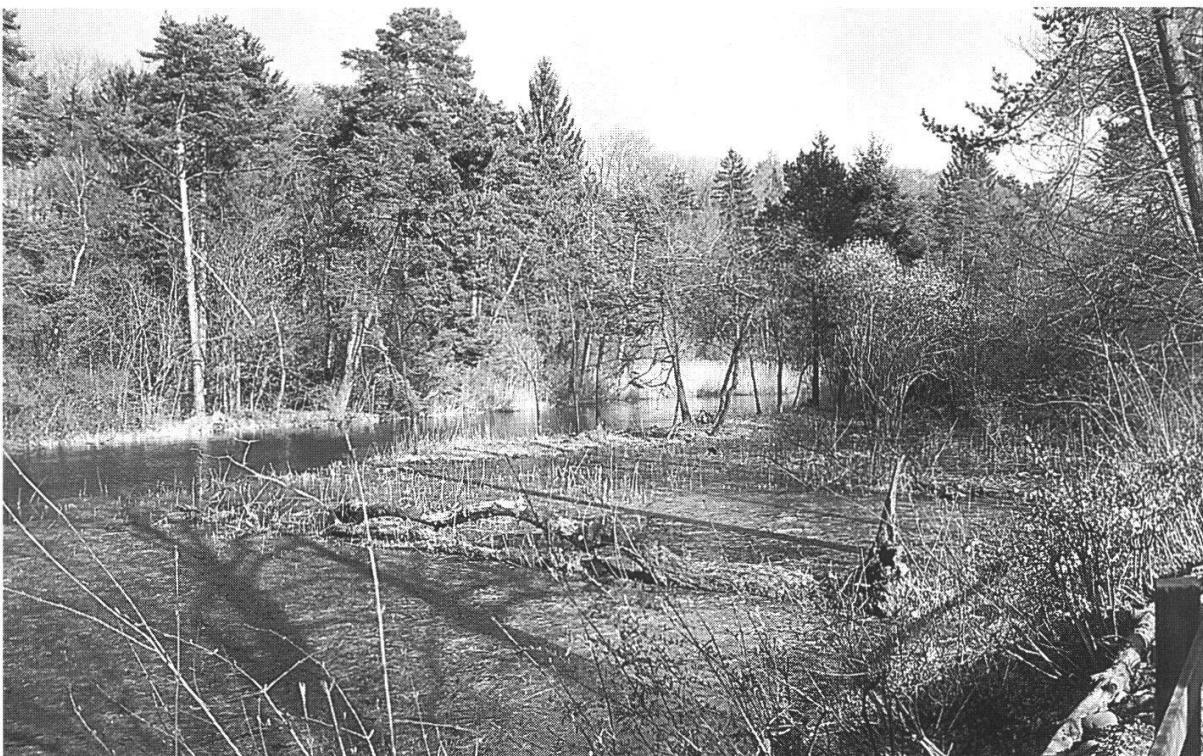
Abbildung 12: Erneut überflutete Flachwasserzonen im südlichen Bereich stellen revitalisierte Lebensräume für Lebensgemeinschaften von Auenlandschaften dar. (Foto: P. Weber, Mai 1995)

Der Wasserstand konnte mit Hilfe der Abdichtungsmassnahmen der Randzonen um etwa 40 cm angehoben werden. Die Reaktivierung von verschiedenen ehemaligen Feucht- und Nassuferzonen wie auch der Rückgang der Verbuschung sind deutlich erkennbar (Abb. 12).

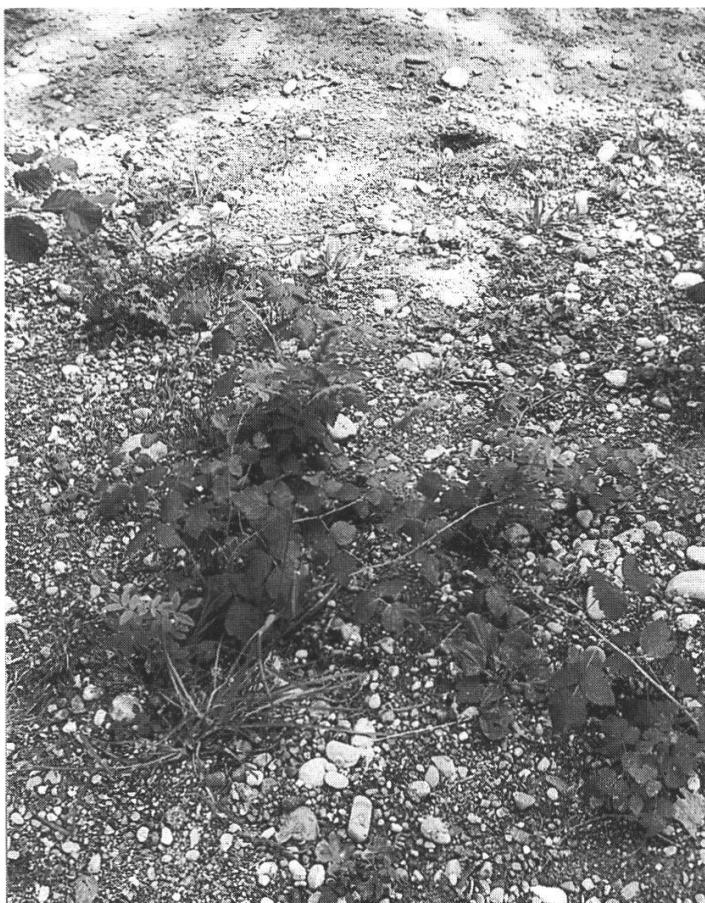
Abbildung 13: Pionierpflanzen mit omnipräsenter Kratzbeere an einem der neu aufgebauten Uferabschnitte entlang dem Reckweg: Die Vegetation nimmt sich bei der Eroberung neuer Kiesflächen mehr Zeit als angenommen wurde. (Foto C. Marchal, Juli 1996)

Eine erste Beurteilung der Aufnahmen zeigt, dass sich an den Böschungen entlang der ausgehobenen Mulden in den sonnigeren Abschnitten eine üppige Schlagflur einstellt, in der die Kratzbeere zur Dominanz gelangt (Abb. 13).

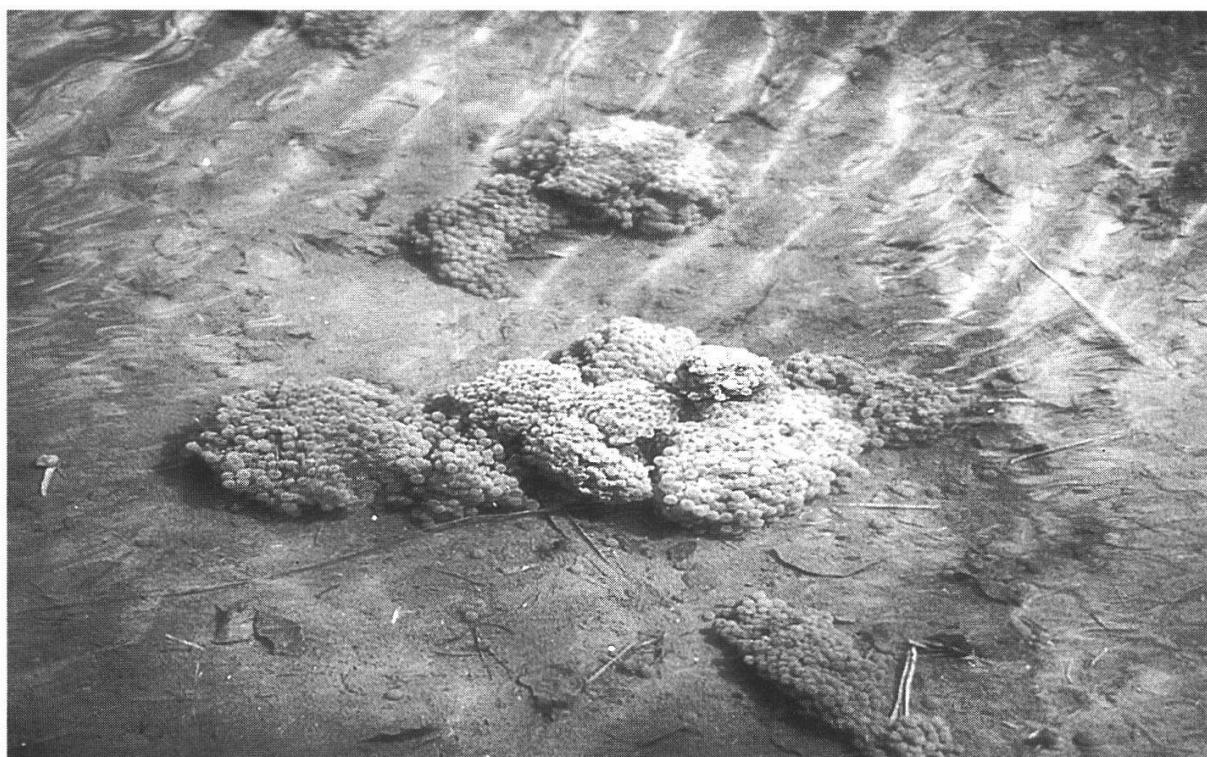
Abbildung 14: 1996 konnten alleine im Weiherausläufer entlang des Reckweges 149 Laichballen des Grasfrosches gezählt werden. (Foto B. Lüscher, 1996)

Schon aufgrund der Daten einer einzigen Kartiersaison zeichnet sich aus zoologischer Sicht ein Erfolg der Sanierungsmassnahmen ab. Die Mulden wurden mehr oder weniger stark von Molch- und Libellenarten in Beschlag genommen. Froschlurche verhalten sich den neuen Lebensräumen gegenüber etwas zurückhaltender. Wahrscheinlich beeinträchtigt dabei der in Beziehung mit der tiefer liegenden Aare stehende Wasserspiegel sowie die eher niedrige Temperatur des Wassers den Fortpflanzungserfolg der Amphibien. Hingegen konnte eine Ringelnatter beobachtet werden, die sich eine Mulde als Lebensraum ausgewählt hat. Spitzenreiter bei der Nutzung als Lebensraum durch Amphibien, Molche und Libellen sind aber immer noch die gewachsenen, besonneren Lebensräume, was weiter nicht erstaunlich ist (Abb. 14).
