**Artikel:** Naturschutzinspektorat des Kantons Bern : Bericht 1996  
**Autor:** Aeberhard, Thomas / Graf, Markus / Röstli, Kurt  
**Kapitel:** 2: Gestaltung, Pflege und Aufsicht in Naturschutzgebieten  
**DOI:** <https://doi.org/10.5169/seals-318596>

## **2. Gestaltung, Pflege und Aufsicht in Naturschutzgebieten**

## 2.3 Spezielle Pflege- und Gestaltungsarbeiten

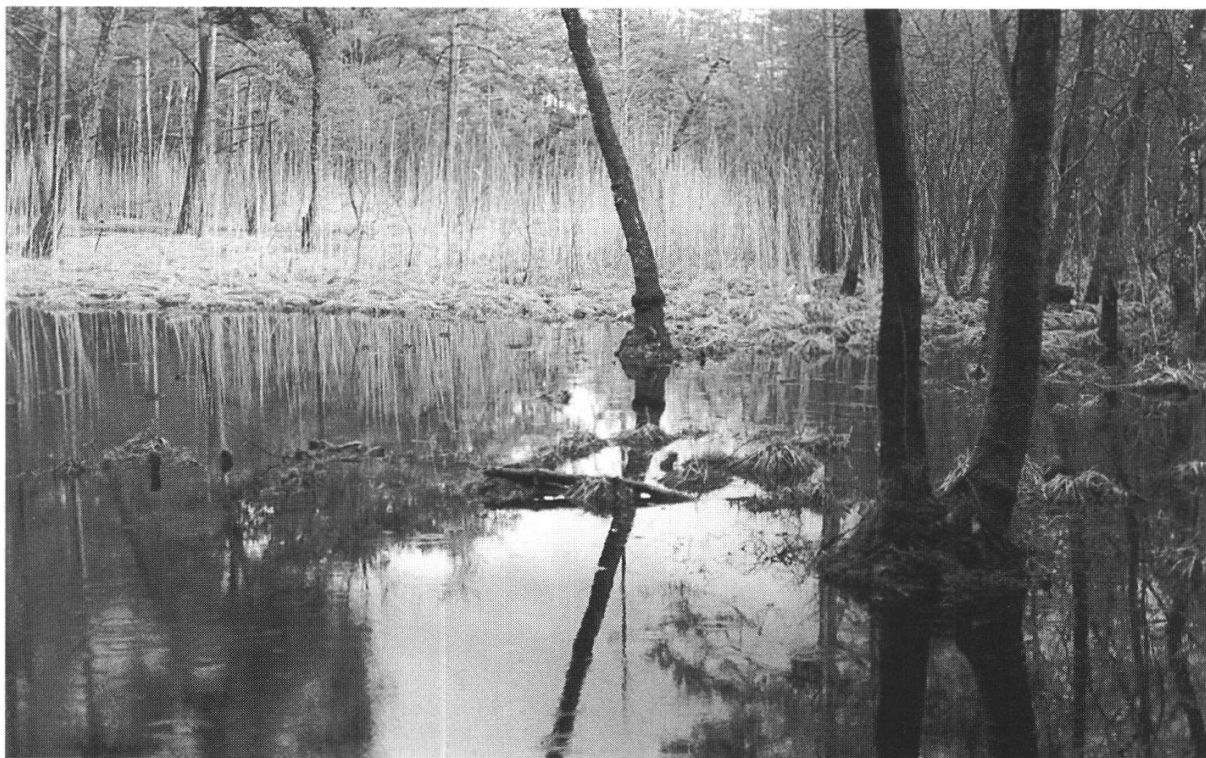
Abbildung 2: Neue Amphibienteiche im Naturschutzgebiet Lörmoos. (Foto W. Frey, März 1997)

Die in einem Pflegeplan für das **Lörmoos** festgehaltenen Pflegeziele konnten erreicht werden. Als Vervollständigung wurden in diesem, für Amphibien von nationaler Bedeutung eingestuftem Gebiet noch zwei Amphibienteiche geschaffen (*Abb. 2*).

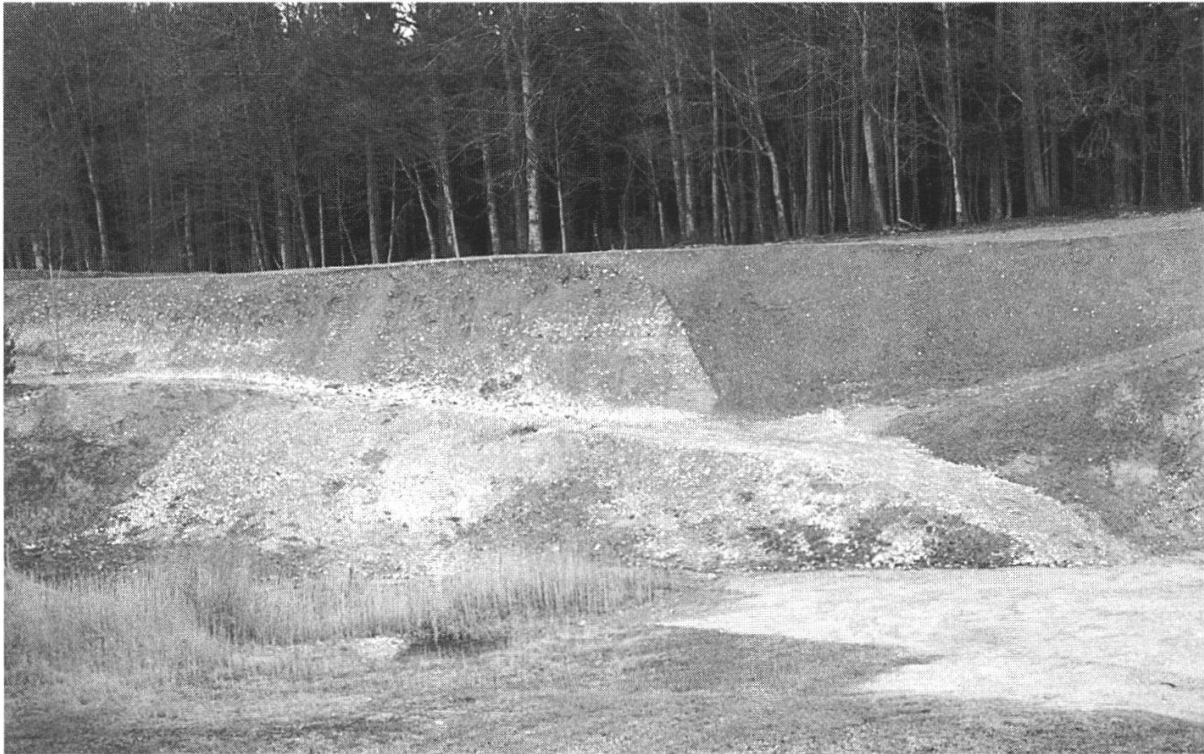
*Abbildung 3: Grube Schwarzhäusern nach Abschälen der Humusdecke. (Foto W. Frey, März 1997)*

Da im Mittelland Ruderalflächen, welche früher durch mäandrierende Flüsse immer wieder neu geschaffen wurden, fehlen, müssen diese für Pionierarten von Fauna und Flora besonders wichtigen Flächen von Menschenhand wieder gestaltet werden. Für die Schaffung von solchen Flächen bieten sich stillgelegte Kiesgruben bestens an. Die Grube **Schwarzhäusern**, eine ehemalige Kiesgrube, welche schon etliche Jahre stillliegt, drohte im Laufe der Jahre zu überwachsen und zu verbuschen und war daher nicht mehr attraktiv für Pionierarten. Damit sich wieder Pionierarten einstellen, musste geeigneter Lebensraum geschaffen werden. Um dies zu erreichen, wurde die Hälfte der Grube sowie die südliche Böschung mittels eines Baggers abgeschält (*Abb. 3*). Auch konnte der verlandete Weiher, ebenfalls ein Amphibienlaichgebiet von nationaler Bedeutung, wieder abgetieft und die Wasserfläche vergrössert werden.

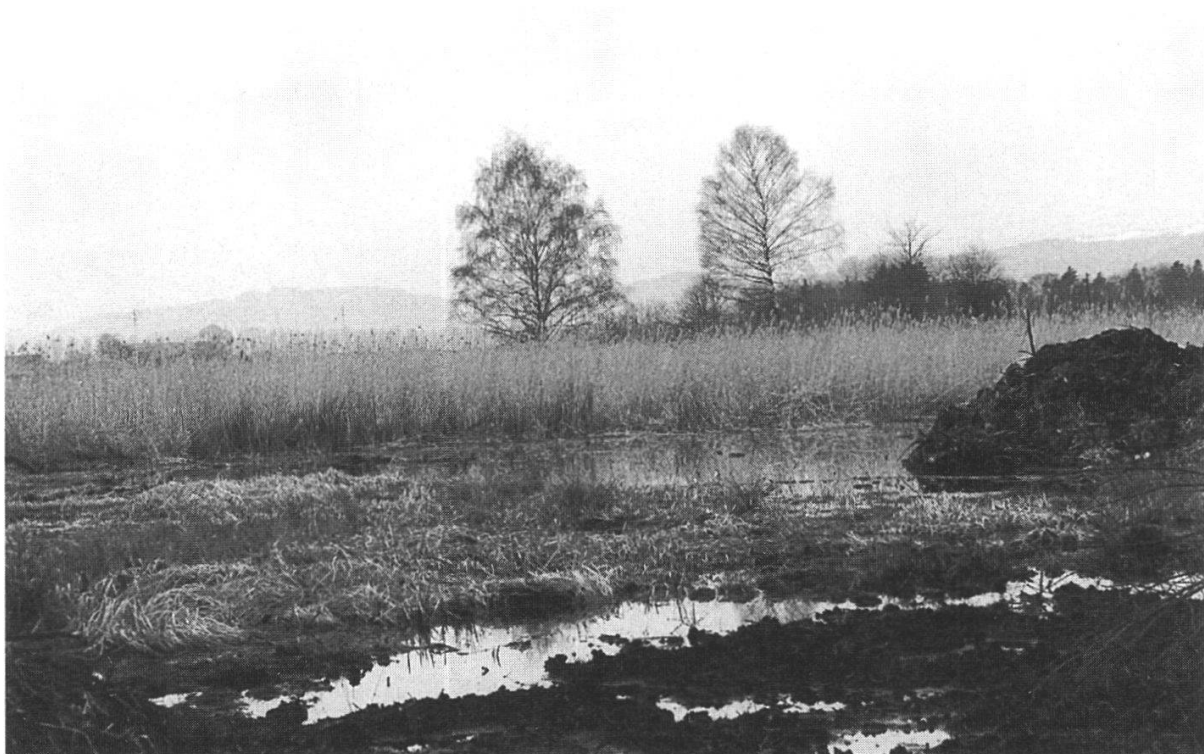
*Abbildung 4: Naturchutzgebiet Inser Torfstich nach Entbuschung. (Foto W. Frey, März 1997)*

Im Winter 94/95 wurden im **Inser Torfstich** kleine verbuschte Flächen maschinell entstockt (*Abb. 4*). Dank dieser Aktion gedeihen in dieser Fläche drei im Seeland vom Aussterben bedrohte Pflanzen: Gift-Hahnenfuss (*Ranunculus sceleratus*), Verlängertes Labkraut (*Galium elongatum*), Dreiteiliger Zweizahn (*Bidens tripartita*), welche auch auf der roten Liste zu finden sind, wieder recht üppig. In der gleichen Fläche wachsen wieder zwei Pflanzen, (Nickender Zweizahn *Bidens cernua*, Zypergras-

Segge *Carex pseudocyperus*), welche gesamtschweizerisch bedroht sind. Diese Funde ermutigten uns, die stark verbuschte Moorfläche zu drei Vierteln zu entbuschen und die Stöcke zu entfernen.

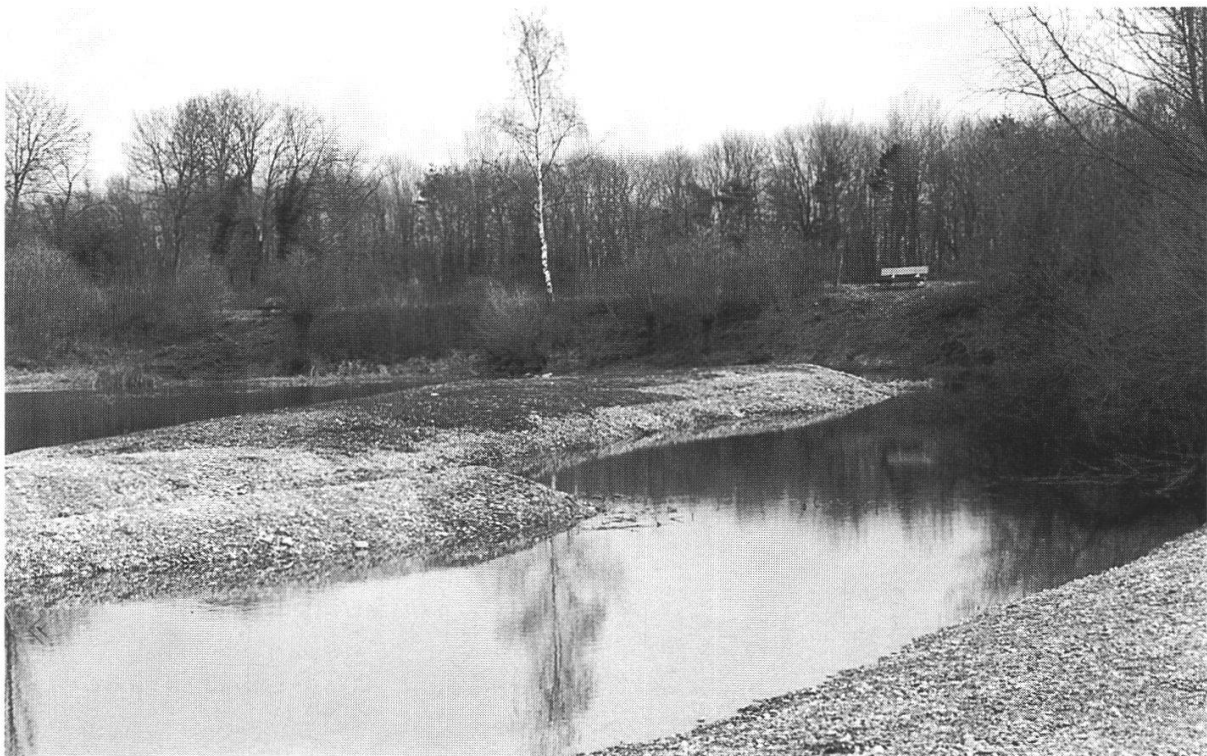
*Abbildung 5:* Büeltigenweiher nach Aufwertung durch Freilegen der Kiesflächen. (Foto W. Frey, März 1997)

Der **Büeltigenweiher**, eine im Grundwasserbereich und mitten in einer intensiv bewirtschafteten Landwirtschaftszone liegende ehemalige Kiesgrube in der Gemeinde Kallnach, drohte randlich zu verbuschen. Damit gingen die Werte eines Pionierstandortes verloren. Durch Freilegung der Kiesfläche konnte das Gebiet maschinell aufgewertet werden (*Abb. 5*).

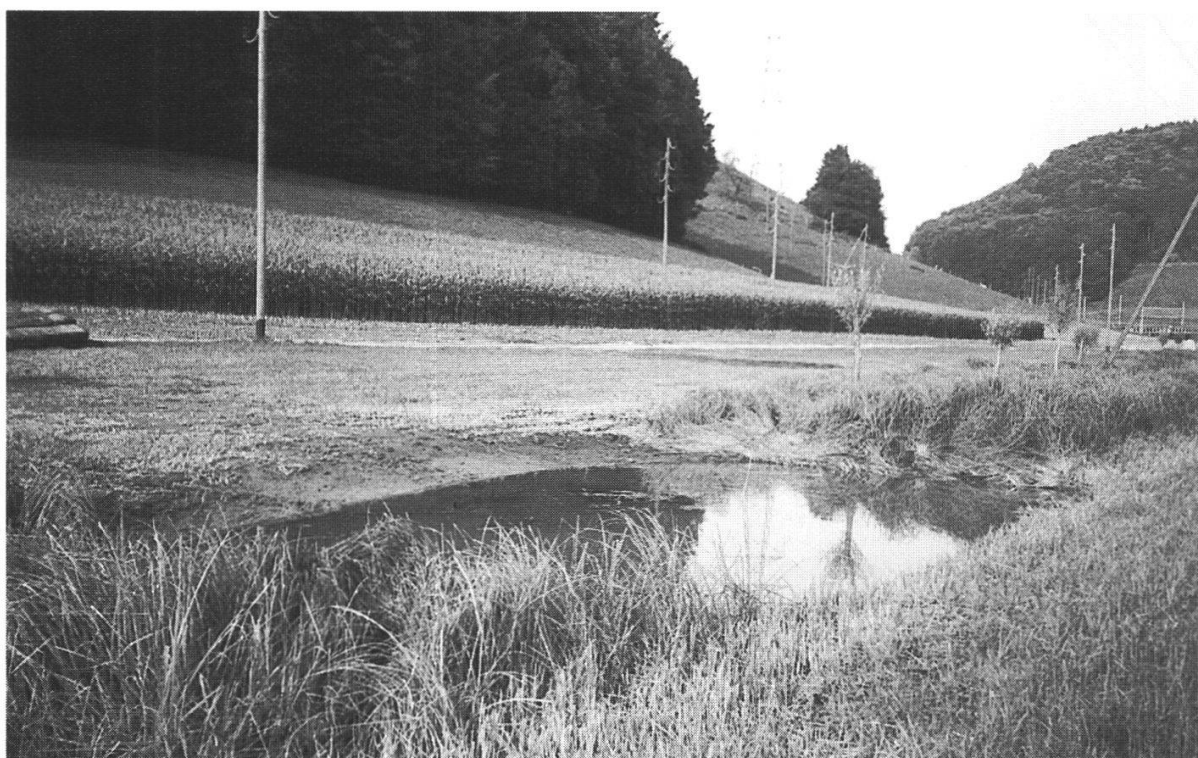
Abbildung 6: Naturschutzgebiet Bickigenmatte: Durch flachufrige, lokale Aufweitungen des bestehenden Grabens wird das Lebensraumangebot für die kleingewässerspezifische Fauna verbessert. (Foto Ph. Augustin, Oktober 1996)

Im Schutzgebiet **Bickigenmatte** (Wynigen) wurden durch Ausweitungen des bestehenden Grabens vier Tümpel ausgehoben. Der gewässerspezifischen Kleintierfauna steht nun dank unterschiedlichen Gewässertiefen und dem Wechsel zwischen vegetationsfreien sowie stark verwachsenen Kleingewässern ein vielfältiges Lebensraum- und Laichplatzangebot zur Verfügung (*Abb. 6*).

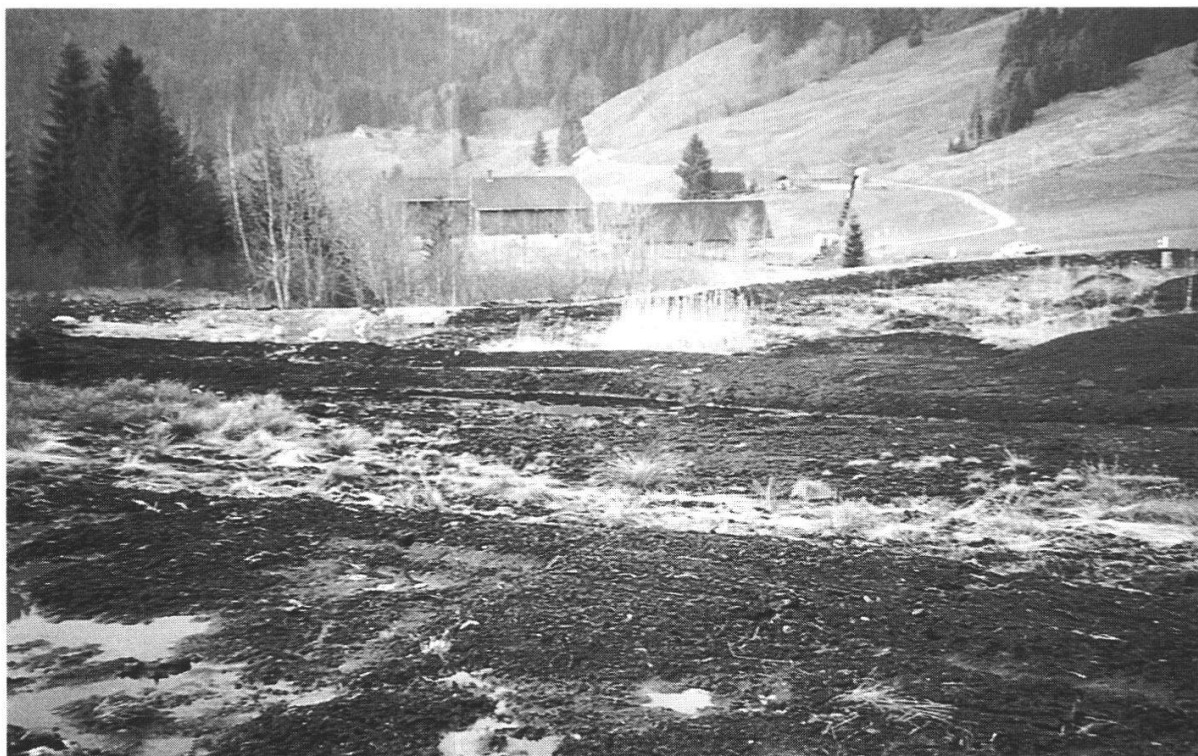
*Abbildung 7:* Naturschutzgebiet Steinmösli kurz nach den Regenerationsarbeiten. (Foto R. Keller, April 1997)

Massnahmen des Gestaltungsplanes konnten teilweise im Berichtsjahr ausgeführt werden. Andere Arbeiten, wie beispielsweise das Anpflanzen von Hochmoorzeigerpflanzen und das Regulieren der Wasserniveaus der einzelnen Teiche, mussten wegen des frühen Wintereinbruchs auf das Jahr 1997 verschoben werden (*Abb. 7*).

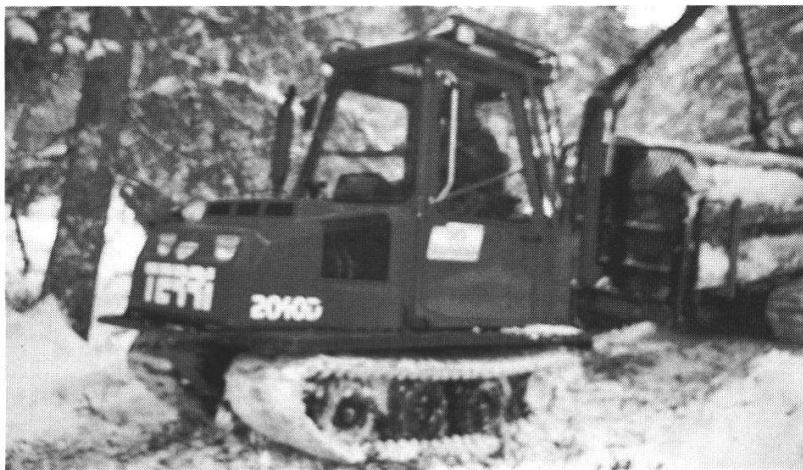
*Abbildung 8:* Kleinfahrzeug Terri 2020 D, welches sich im praktischen Test gut geeignet hat, mit Raupen, Hebekran und mit 3 m<sup>3</sup> Holz beladenem Raupenanhängler. (Foto R. Keller, November 1996)

Wie in Kapitel 3.1 beschrieben wird, konnte dieses Gebiet unter Naturschutz gestellt werden. Seit langer Zeit drängten sich, gemäss Hinweisen der Wildhüter, Aufwertungsmassnahmen im lockeren Staatswald auf. Die Frage war aber, wie und wer übernimmt die vielen Arbeitsstunden des Aufrüstens des Holzes, der Holzbringung in steilem Gelände an die lastwagenbefahrbare Strasse und v.a. des Wegräumens der Äste der rund 2 ha grossen zu entbuschenden Kernzone? Zusammen mit dem Kreisforstamt wurden Alternativen diskutiert. Dabei wurde die Variante Pferdezug verworfen zugunsten der Variante Holzbringung mit dem Terri 2020 D, einem selbstfahrenden Zugfahrzeug mit Raupen und angetriebenem Anhänger (ebenfalls Raupen) mit einer Nutzlast von 3 m<sup>3</sup>. Im praktischen Einsatz bewährte sich dieses Kleinfahrzeug (*Abb. 8*) auch im Vergleich mit einem leistungsfähigeren Forwarder bei anderen Einsätzen sehr!

1. Begehen und Abgrenzen des Gebietes
2. Holzschlag, mit Fällen der Bäume in Richtung des Aufrüstplatzes
3. Herausziehen der ganzen Bäume mit der Krone voran aus dem Moorgebiet mit einer selbstfahrenden und ferngesteuerten Seilwinde
4. Abasten und Ablängen der ersten Serie Bäume (9 bis 15 m<sup>3</sup>) beim Aufrüst-/Abtransportplatz sowie Liegenlassen der Äste
5. Abtransportieren der aufgerüsteten Bäume mit dem Terri 2020 D
6. Zweiter Holzschlag und Abasten am gleichen Ort wie bei der ersten Serie usw.

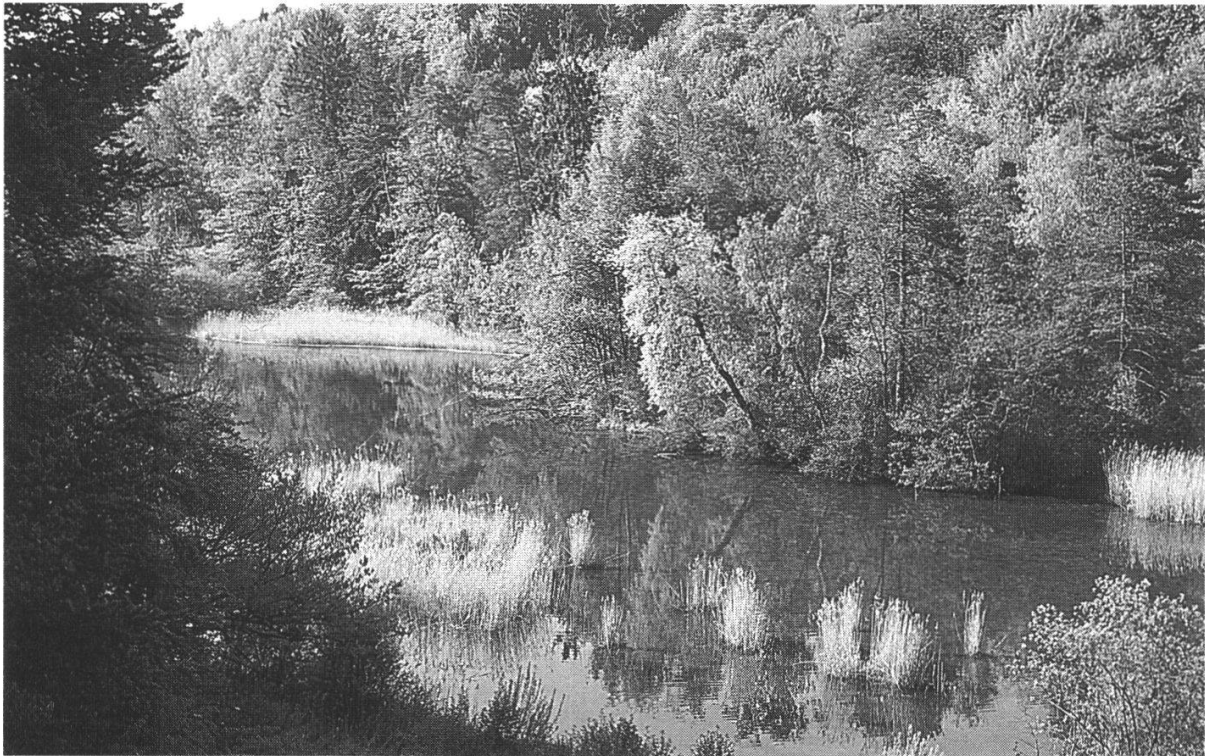
*Abbildung 10:* Aspekt vor der Sanierung. Der niedrige Wasserstand macht dem Fisch- und Schilfbestand zu schaffen. Einst kompakte Schilfbzonen lösen sich auf. (Foto: P. Weber, Mai 1992)

Die ursprünglich vorhandenen Lebensräume drohten zu verschwinden. Die Entwicklung der speziellen Pflanzen- und Tierbestände im Reservat wurde zunehmend durch die Verlandung und Verwaldung gelindert. Von der Giesse angeschwemmter Sand und Feinerde haben den Teichzufluss und bereits auch Teile des Teichs selber nach und nach gefüllt. Undichte Stellen entlang des Reckwegdamms und der intensive Laubfall trugen dazu bei, dass die Wassertiefe von 100–120 cm auf 20–40 cm zurückging. Schilf- und Fischbestände waren stark gefährdet.

Die starke Beschattung der Wasserflächen und der Teichrandzonen verhinderte das Gedeihen der angestrebten verschiedenartigen Fauna- und Florabestände (*Abb. 10*).

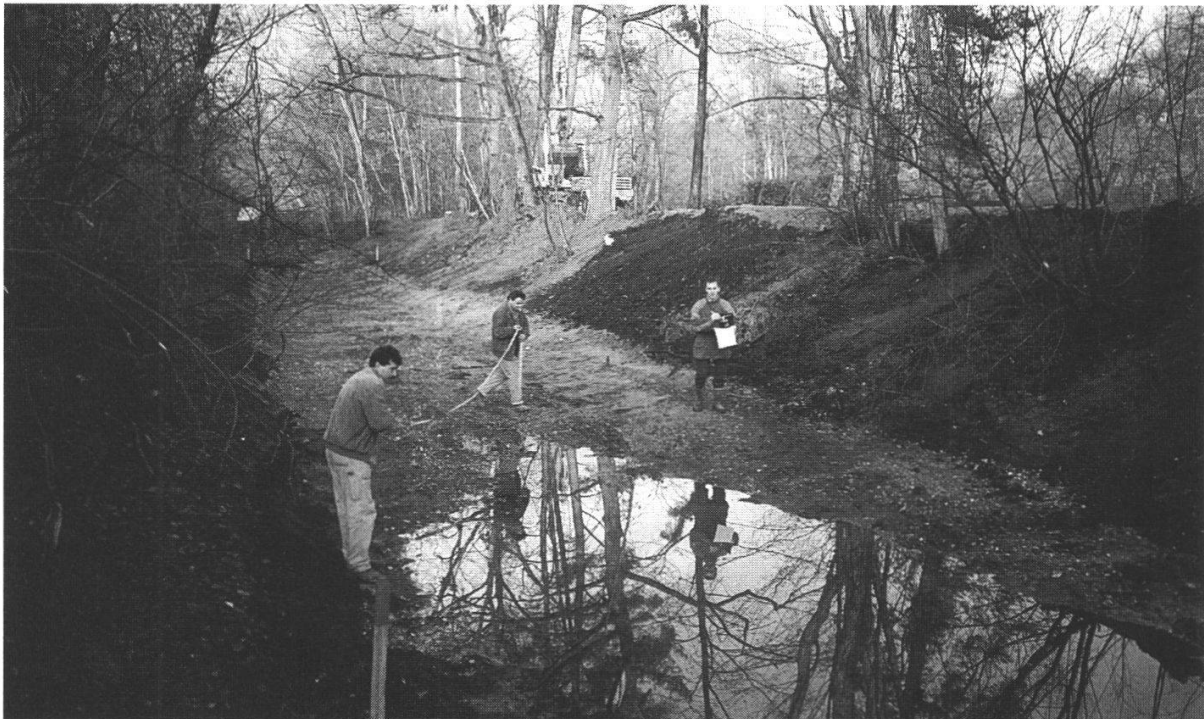
*Abbildung 11:* Ausbaggerung von verschlammten Tümpelbereichen. Die variierenden Tiefen des Aushubes gewährleisten verschiedene Lebensräume für wasserbezogene Lebewesen. (Foto: P. Weber, Dezember 1994)

Die Bauarbeiten wurden in vier Etappen unterteilt. Dank gezielten Ausholzaktionen kann heute den verschiedensten Lichtbedürfnissen von Lebewesen entsprochen werden. Mit den ausgehobenen Erdmassen aus den Tümpelbereichen sind Auflandungszonen erstellt worden, welche schon vor der Sanierung einen hohen Verwaltungsgrad aufwiesen. Die neueingebaute Lehmschicht zur Abdichtung der Teichrandbereiche wurde mit einem Sand-Kies-Gemisch überdeckt, um allfälligen Ausschwemmungen vorzubeugen (*Abb. 11*).

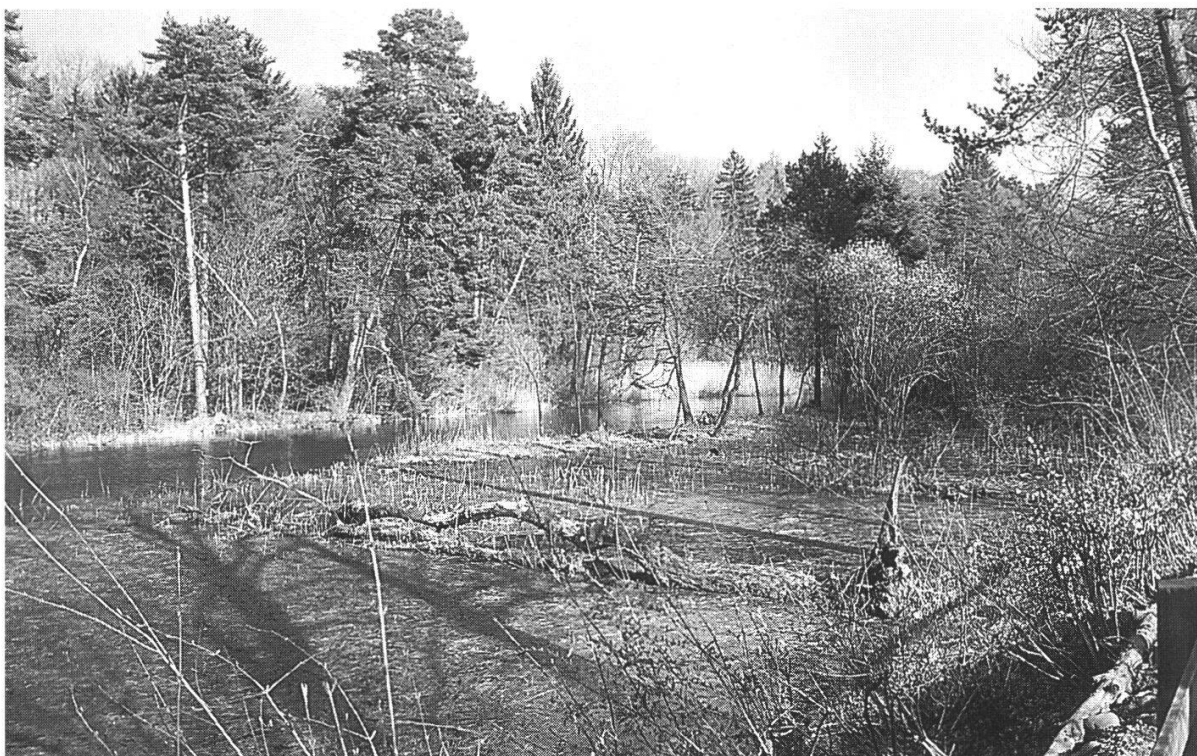
Abbildung 12: Erneut überflutete Flachwasserzonen im südlichen Bereich stellen revitalisierte Lebensräume für Lebensgemeinschaften von Auenlandschaften dar. (Foto: P. Weber, Mai 1995)

Der Wasserstand konnte mit Hilfe der Abdichtungsmassnahmen der Randzonen um etwa 40 cm angehoben werden. Die Reaktivierung von verschiedenen ehemaligen Feucht- und Nassuferzonen wie auch der Rückgang der Verbuschung sind deutlich erkennbar (*Abb. 12*).

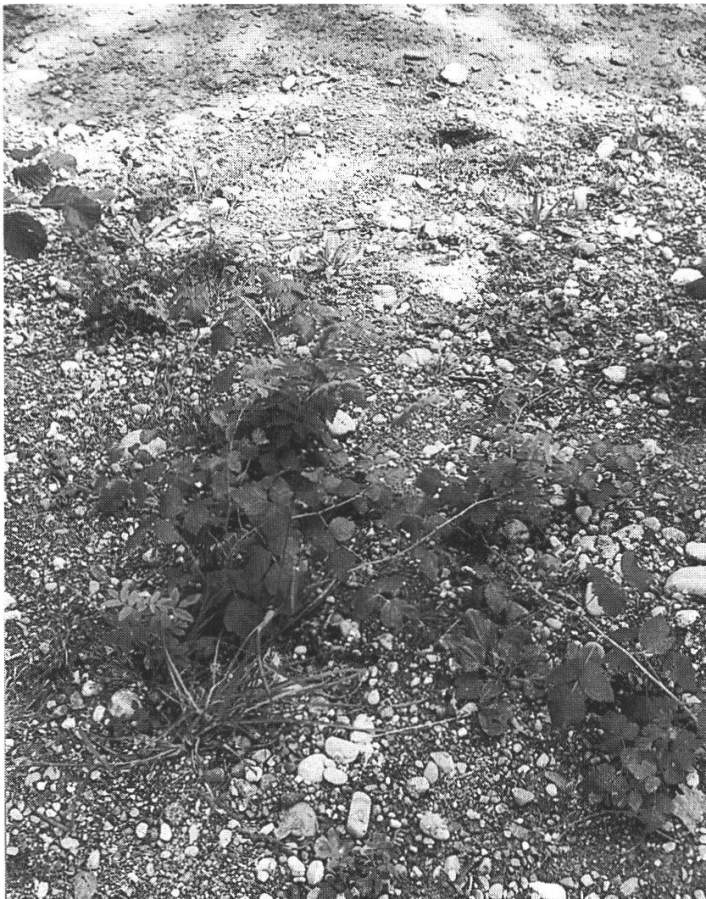
*Abbildung 13:* Pionierpflanzen mit omnipräsenter Kratzbeere an einem der neu aufgebauten Uferabschnitte entlang dem Reckweg: Die Vegetation nimmt sich bei der Eroberung neuer Kiesflächen mehr Zeit als angenommen wurde. (Foto C. Marchal, Juli 1996)

Eine erste Beurteilung der Aufnahmen zeigt, dass sich an den Böschungen entlang der ausgehobenen Mulden in den besonnteren Abschnitten eine üppige Schlagflur einstellt, in der die Kratzbeere zur Dominanz gelangt (*Abb. 13*).

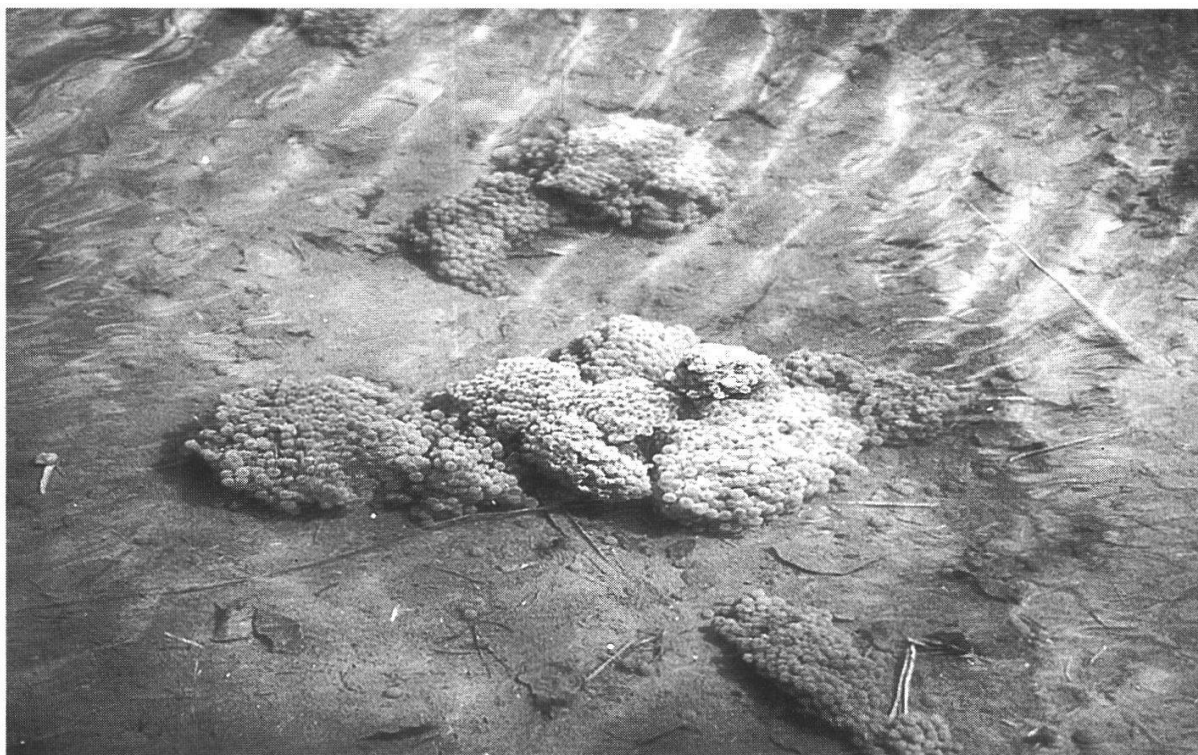
*Abbildung 14:* 1996 konnten alleine im Weiherausläufer entlang des Reckweges 149 Laichballen des Grasfrosches gezählt werden. (Foto B. Lüscher, 1996)

Schon aufgrund der Daten einer einzigen Kartiersaison zeichnet sich aus zoologischer Sicht ein Erfolg der Sanierungsmassnahmen ab. Die Mulden wurden mehr oder weniger stark von Molch- und Libellenarten in Beschlag genommen. Froschlurche verhalten sich den neuen Lebensräumen gegenüber etwas zurückhaltender. Wahrscheinlich beeinträchtigt dabei der in Beziehung mit der tiefer liegenden Aare stehende Wasserspiegel sowie die eher niedrige Temperatur des Wassers den Fortpflanzungserfolg der Amphibien. Hingegen konnte eine Ringelnatter beobachtet werden, die sich eine Mulde als Lebensraum ausgewählt hat. Spitzenreiter bei der Nutzung als Lebensraum durch Amphibien, Molche und Libellen sind aber immer noch die gewachsenen, besonnteren Lebensräume, was weiter nicht erstaunlich ist (*Abb. 14*).
