Artikel: Hochwasserschutz und Flussrenaturierung Gürbe im Raum Belpmoos
Autor: Frey Iseli, Monika / Zahno, Manuel / Fahrni, Adrian
DOI: <https://doi.org/10.5169/seals-389787>

Hochwasserschutz und Flussrenaturierung Gürbe im Raum Belpmoos

Bericht zur Exkursion vom 28. Mai 2011

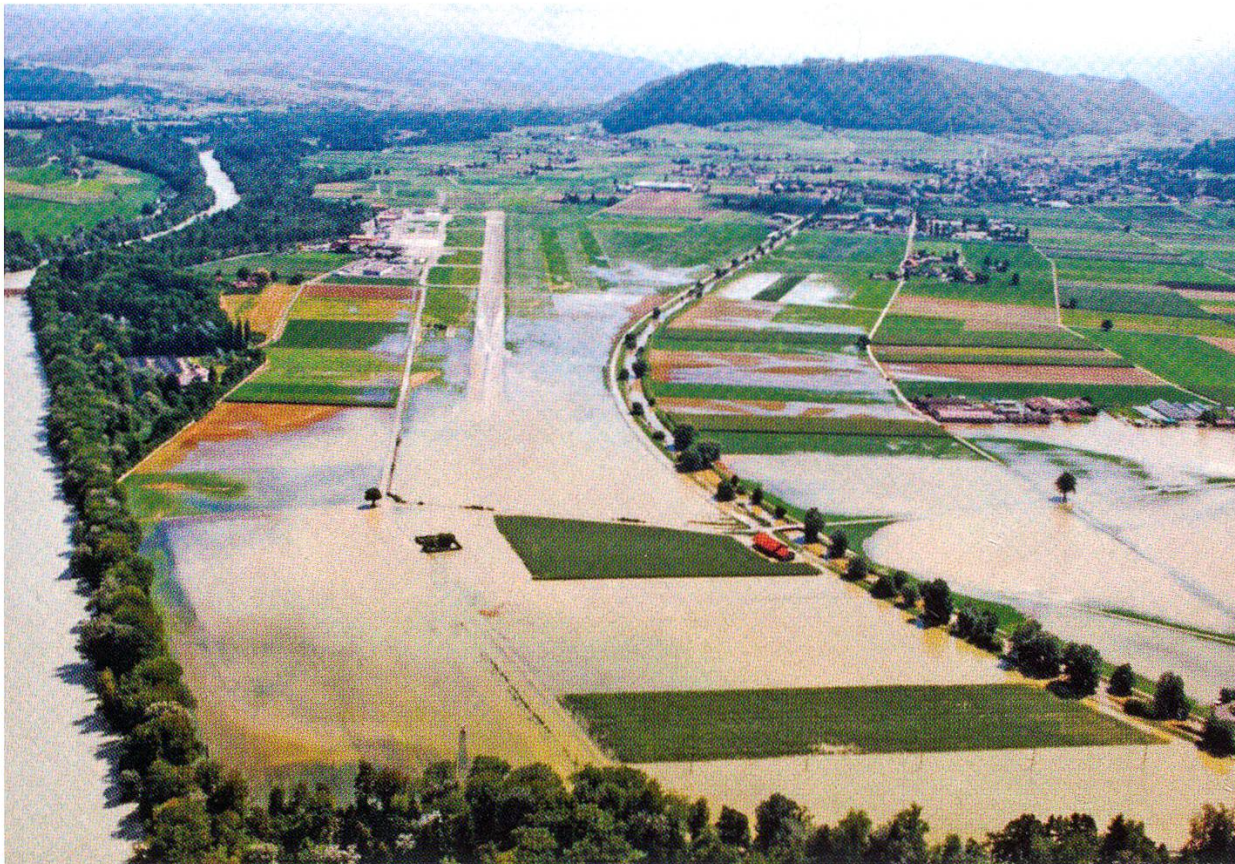
Luftbild mit Aare (linker Bildrand), Gürbe (Bildmitte), überschwemmtem Belpmoos und Flughafen Bern-Belp im August 2005. Blick entgegen der Fließrichtung Gürbe. (Bild: Oberingenieurkreis II)

Die Hochwasserereignisse vom Mai 1999, August 2005 und August 2007 haben landesweit und insbesondere auch in verschiedenen Gemeinden des Kantons Bern beträchtlichen Schaden verursacht. Im Raum Belpmoos entstanden grosse Schäden im Bereich Flughafen, in der Landwirtschaft, bei den angrenzenden Gewerbebetrieben, an der Trinkwasserversorgung und in den Siedlungsbereichen. Die verschiedenen Hochwasser zeigten, dass die Hochwasserschutz-Dämme entlang der Gürbe ein Schutzdefizit aufweisen und die Gürbe nach den heutigen Vorgaben eine ungenügende Gerinnekapazität aufweist. Zum Schutz der Bevölkerung und der Infrastruktur vor künftigen Hochwassern und für die Revitalisierung des betroffenen Gewässerbaus wurde unter der Führung des Tiefbauamtes des Kantons Bern ein Hochwasserschutzprojekt nach kantonalen und eidgenössischen Richtlinien ausgearbeitet.

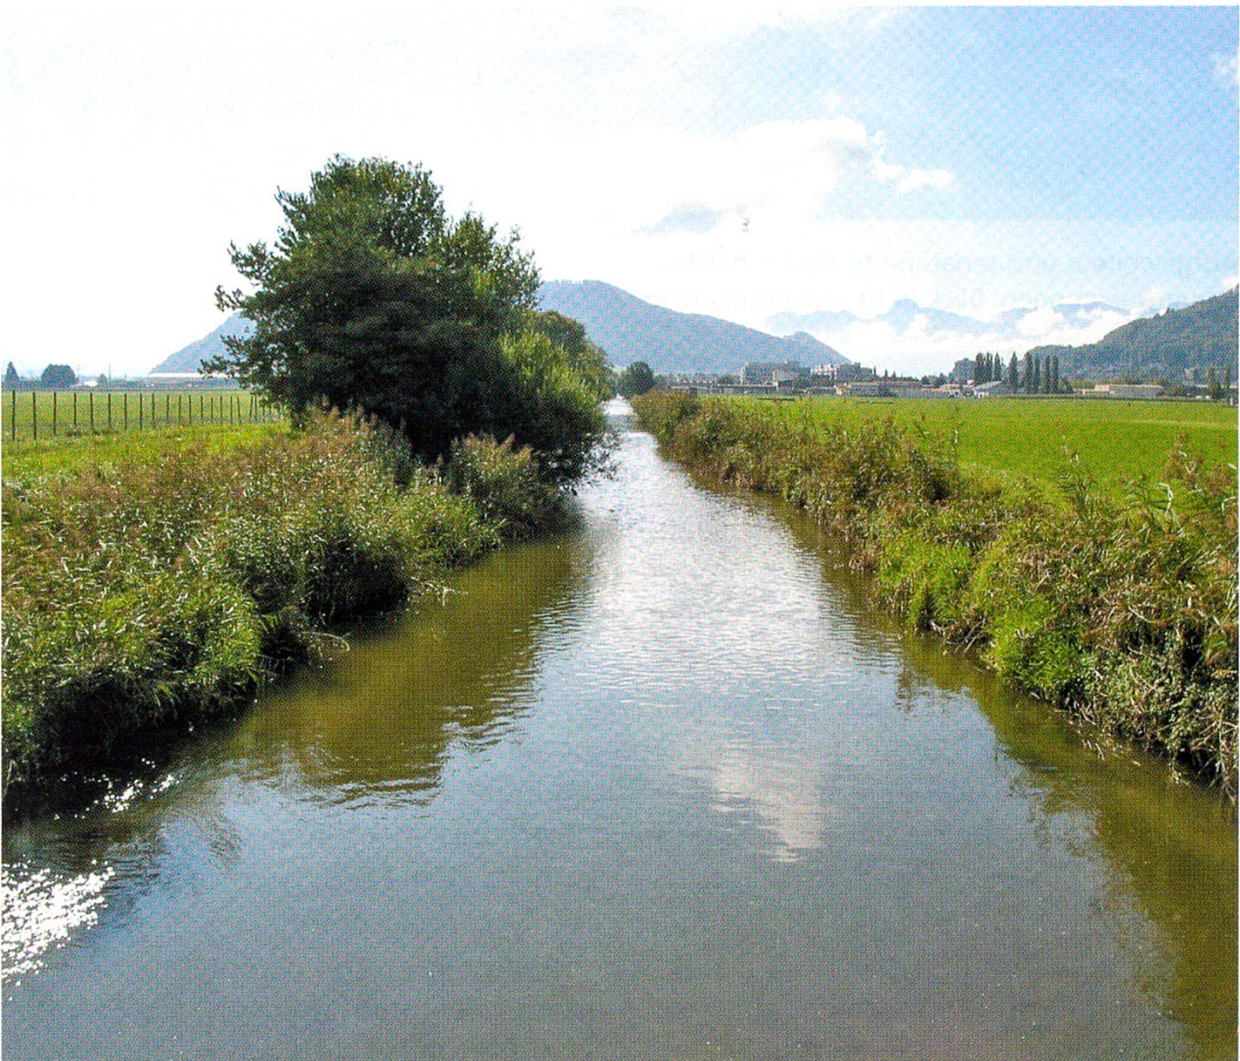
Zustand der Gürbe vor den Renaturierungsmassnahmen. Blick entgegen Fliessrichtung.
(Bild A. Fahrni)

Die Gürbe weist auf dem ganzen Abschnitt im Raum Belpmoos ein verhältnismässig geringes Gefälle von rund 1,1–1,3‰ auf und fliesst infolge früherer Flusskorrekturen fast geradlinig bis zur Mündung in die Aare. Die ursprüngliche Gerinneform war ein Trapez mit ebener Sohle ($B = 12 \text{ m}$) und einheitlicher Böschungsneigung.

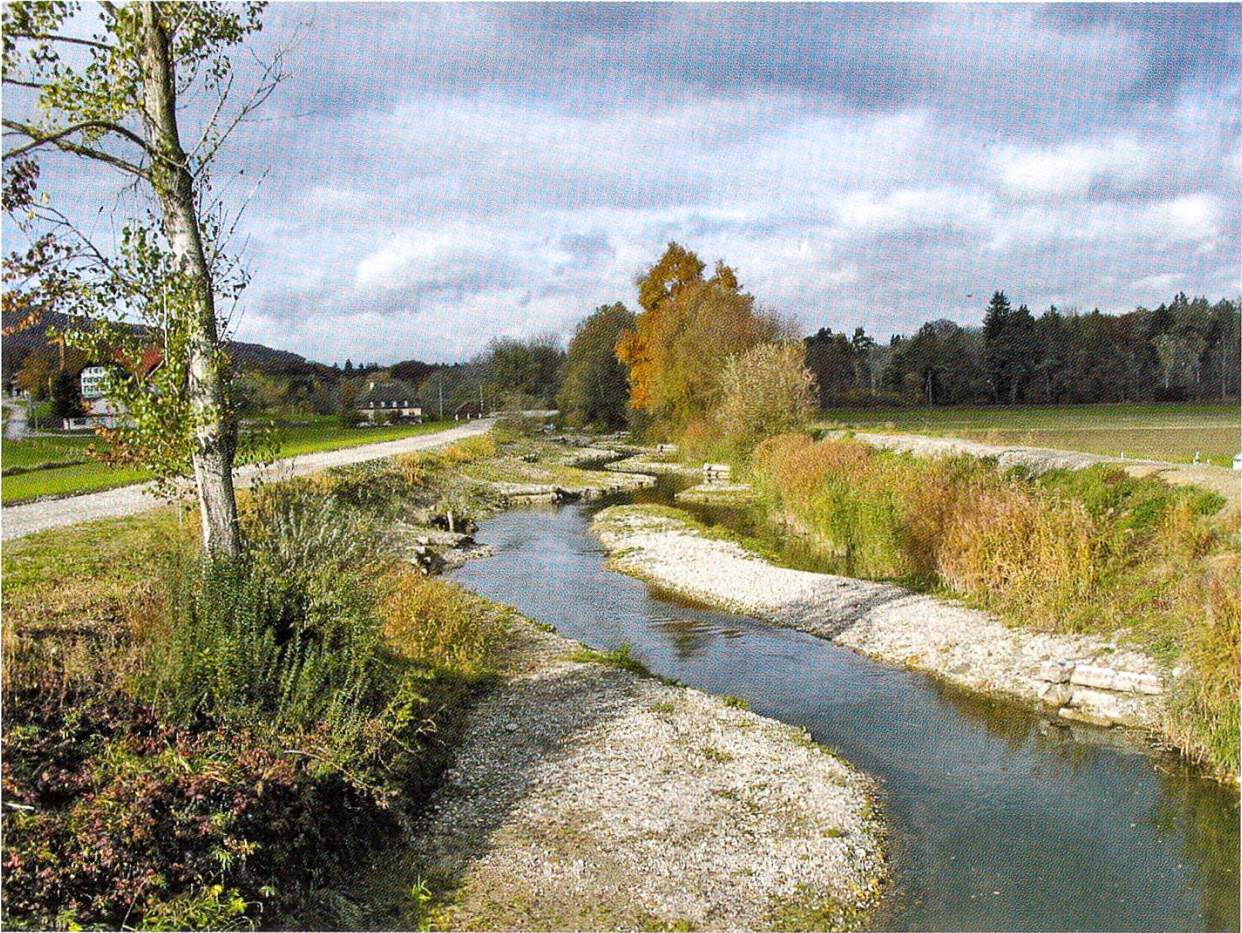
Aufgeweitete und renaturierte Gürbe mit Niederwasserrinne und abgeflachten, variierenden Böschungsneigungen. Blick in Fließrichtung. (Bild M. Zahno)

Im Rahmen der Verbesserung des Hochwasserschutzes wurden im Raum Belpmoos auf einer Länge von rund 3,7 km umfangreiche Massnahmen zur Abflusskapazitätssteigerung, zur ökologischen Aufwertung des Flusslebensraumes und zur Verbesserung der Ökomorphologie der Gürbe umgesetzt. Ziel war somit die Schaffung eines wesentlich naturnäheren Gewässerlebensraums. Die wichtigsten Massnahmen waren eine Aufweitung um rund 15 m, die Ausbildung einer leicht schlängelnden Niederwasserrinne und Dammerhöhungen.

Für die Profilaufweitung und Erhöhung der Gürbedämme wurde ein grosser Teil des angrenzenden Landwirtschaftslandes beansprucht. Dank flachem Ausziehen der Böschungsneigung an das vorhandene Terrain (luftseitige Dammneigung 1:12) konnte die Landfläche nach der Ausführung der Hochwasserschutzmassnahmen wieder bewirtschaftet werden.
