Artikel: Hochwasserschutz und Flussrenaturierung Gürbe im Raum Belpmoos
Autor: Frey Iseli, Monika / Zahno, Manuel / Fahrni, Adrian
DOI: <https://doi.org/10.5169/seals-389787>

Hochwasserschutz und Flussrenaturierung Gürbe im Raum Belpmoos

Bericht zur Exkursion vom 28. Mai 2011

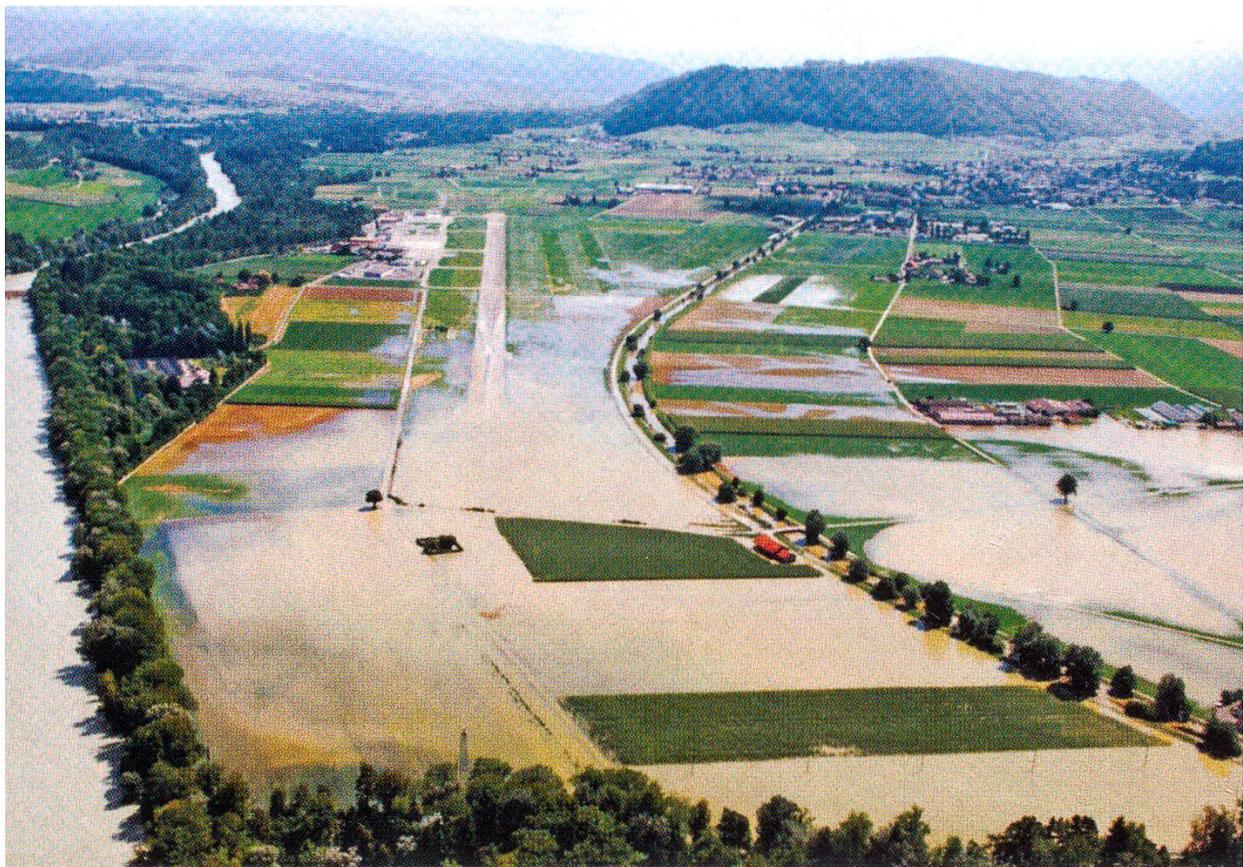
Luftbild mit Aare (linker Bildrand), Gürbe (Bildmitte), überschwemmtem Belpmoos und Flughafen Bern-Belp im August 2005. Blick entgegen der Fließrichtung Gürbe. (Bild: Oberingenieurkreis II)

Die Hochwasserereignisse vom Mai 1999, August 2005 und August 2007 haben landesweit und insbesondere auch in verschiedenen Gemeinden des Kantons Bern beträchtlichen Schaden verursacht. Im Raum Belpmoos entstanden grosse Schäden im Bereich Flughafen, in der Landwirtschaft, bei den angrenzenden Gewerbebetrieben, an der Trinkwasserversorgung und in den Siedlungsbereichen. Die verschiedenen Hochwasser zeigten, dass die Hochwasserschutz-Dämme entlang der Gürbe ein Schutzdefizit aufweisen und die Gürbe nach den heutigen Vorgaben eine ungenügende Gerinnekapazität aufweist. Zum Schutz der Bevölkerung und der Infrastruktur vor künftigen Hochwassern und für die Revitalisierung des betroffenen Gewässerraums wurde unter der Führung des Tiefbauamtes des Kantons Bern ein Hochwasserschutzprojekt nach kantonalen und eidgenössischen Richtlinien ausgearbeitet.

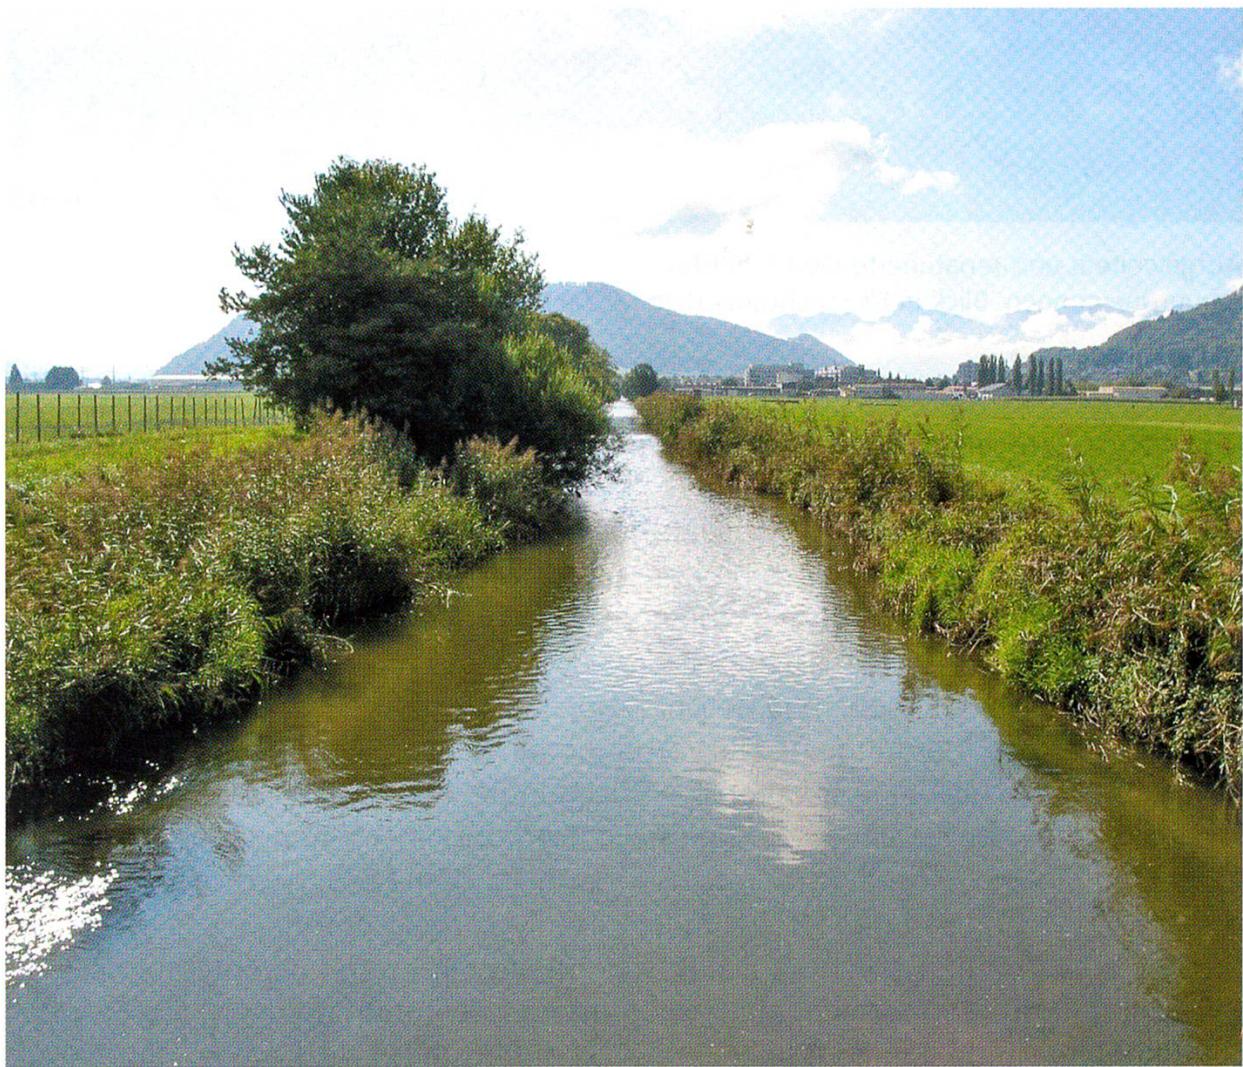
Zustand der Gürbe vor den Renaturierungsmassnahmen. Blick entgegen Fliessrichtung.
(Bild A. Fahrni)

Die Gürbe weist auf dem ganzen Abschnitt im Raum Belpmoos ein verhältnismässig geringes Gefälle von rund 1,1–1,3‰ auf und fliest infolge früherer Flusskorrekturen fast geradlinig bis zur Mündung in die Aare. Die ursprüngliche Gerinneform war ein Trapez mit ebener Sohle ($B = 12\text{ m}$) und einheitlicher Böschungsneigung.

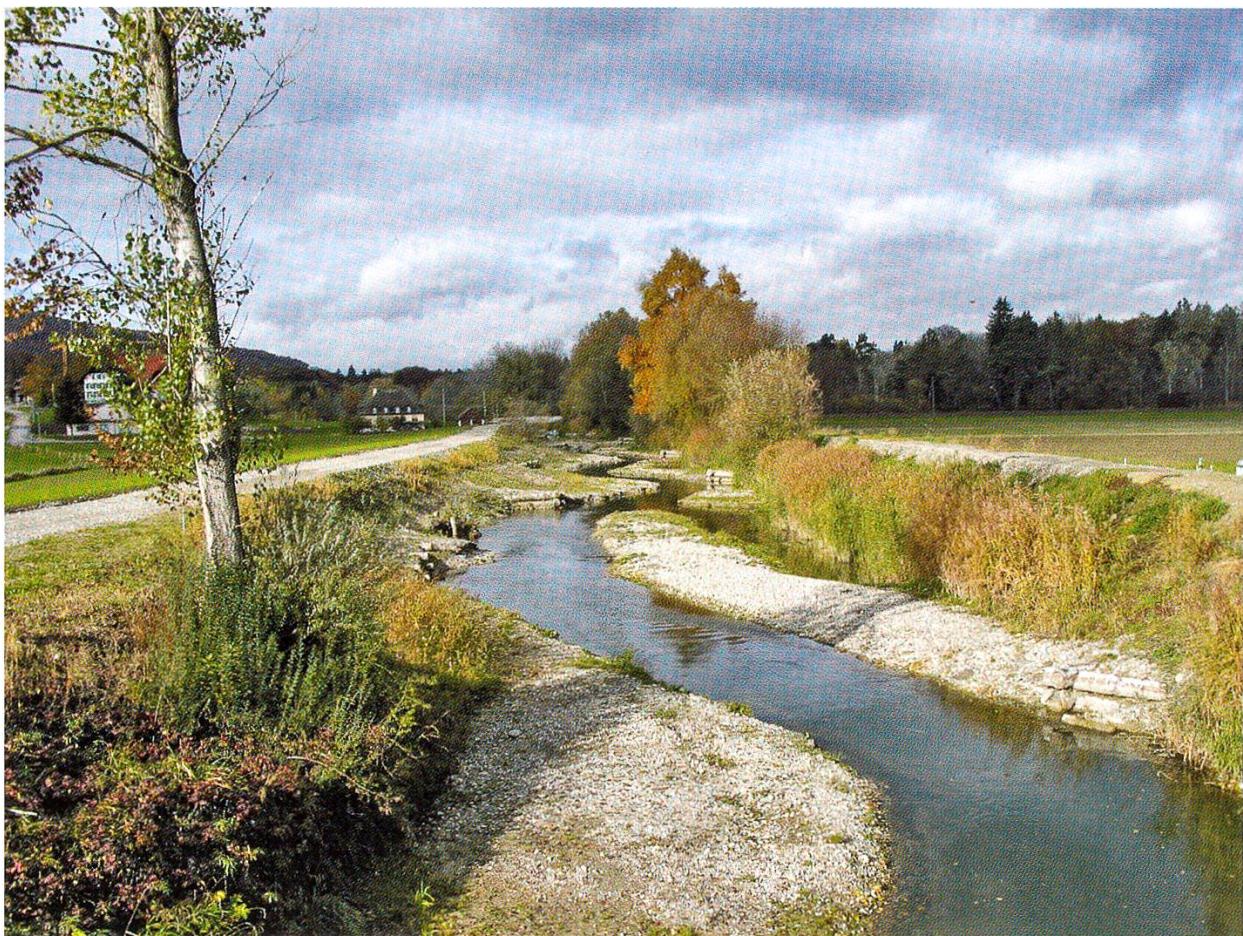
Aufgeweitete und renaturierte Gürbe mit Niederwasserrinne und abgeflachten, variierenden Böschungsneigungen. Blick in Fliessrichtung. (Bild M. Zahno)

Im Rahmen der Verbesserung des Hochwasserschutzes wurden im Raum Belpmoos auf einer Länge von rund 3,7 km umfangreiche Massnahmen zur Abflusskapazitätssteigerung, zur ökologischen Aufwertung des Flusslebensraumes und zur Verbesserung der Ökomorphologie der Gürbe umgesetzt. Ziel war somit die Schaffung eines wesentlich naturnäheren Gewässerlebensraums. Die wichtigsten Massnahmen waren eine Aufweitung um rund 15 m, die Ausbildung einer leicht schlängelnden Niederwasserrinne und Dammerhöhungen.

Für die Profilaufweitung und Erhöhung der Gürbedämme wurde ein grosser Teil des angrenzenden Landwirtschaftslandes beansprucht. Dank flachem Ausziehen der Böschungsneigung an das vorhandene Terrain (luftseitige Dammneigung 1:12) konnte die Landfläche nach der Ausführung der Hochwasserschutzmassnahmen wieder bewirtschaftet werden.
