Artikel: Hochwasserschutz und Flussrenaturierung Gürbe im Raum Belpmoos

Hochwasserschutz und Flussrenaturierung Gürbe im Raum Belpmoos

Bericht zur Exkursion vom 28. Mai 2011

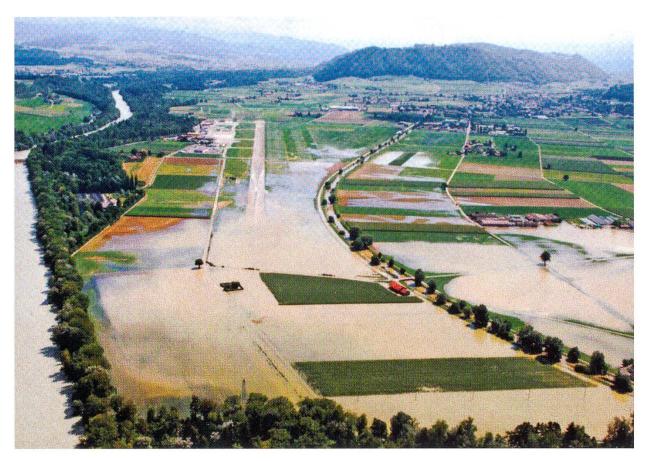
Luftbild mit Aare (linker Bildrand), Gürbe (Bildmitte), überschwemmtem Belpmoos und Flughafen Bern-Belp im August 2005. Blick entgegen der Fliessrichtung Gürbe. (Bild: Oberingenieurkreis II)

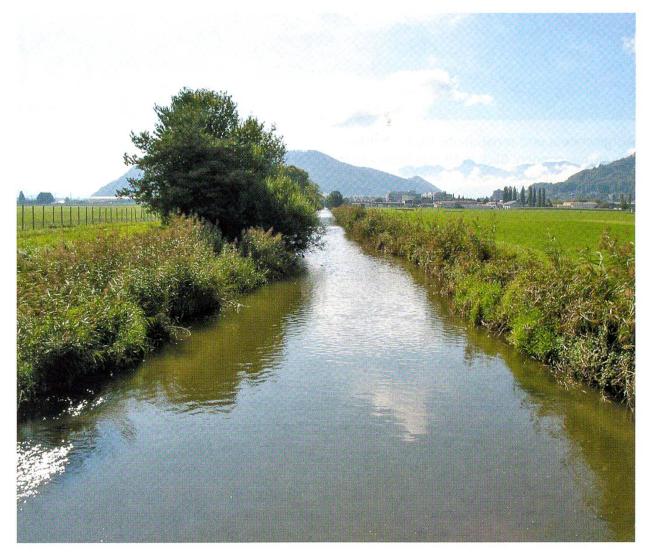
Zustand der Gürbe vor den Renaturierungsmassnahmen. Blick entgegen Fliessrichtung. (Bild A. Fahrni)

Die Gürbe weist auf dem ganzen Abschnitt im Raum Belpmoos ein verhältnismässig geringes Gefälle von rund 1,1-1,3% auf und fliesst infolge früherer Flusskorrektionen fast geradlinig bis zur Mündung in die Aare. Die ursprüngliche Gerinneform war ein Trapez mit ebener Sohle (B = 12 m) und einheitlicher Böschungsneigung.
