Artikel: Gruebengletscher Guttannen : Spurensuche in Gelände und Archiven zu den Gletscherseeausbrüchen
Autor: Kämpfer, Corinne / Hählen, Nils
DOI: <https://doi.org/10.5169/seals-389800>

Gruebengletscher Guttannen – Spurensuche in Gelände und Archiven zu den Gletscherseeausbrüchen

1921 und 1942 gab es zwei beachtliche Ausbrüche des Gletschersees beim Gruebengletscher im Grimselgebiet. Folge dieser Ausbrüche waren grosse Murgänge im darunterliegenden Grueben- und Aerenbach sowie Hochwasser mit Schäden in der Aare bis nach Meiringen. Die Spuren der Murgänge sind heute noch im Gelände erkennbar. Ebenso kann auch das Portal des Entwässerungstollens besichtigt werden, welcher nach dem Ausbruch von 1942 durch den Kanton zur Erhöhung der Hochwassersicherheit des Tales gebaut wurde. Die genaue Rekonstruktion der damaligen Ereignisse ist mit zahlreichen Schwierigkeiten verbunden, da teilweise widersprüchliche Angaben in den konsultierten Dokumenten enthalten sind. Im vorliegenden Artikel wird versucht, durch Kombination der im Gelände ausgewerteten Spuren, der Sichtung historischer Unterlagen und von überschlagsmässigen Berechnungen den wahrscheinlichen Ereignisablauf und insbesondere des

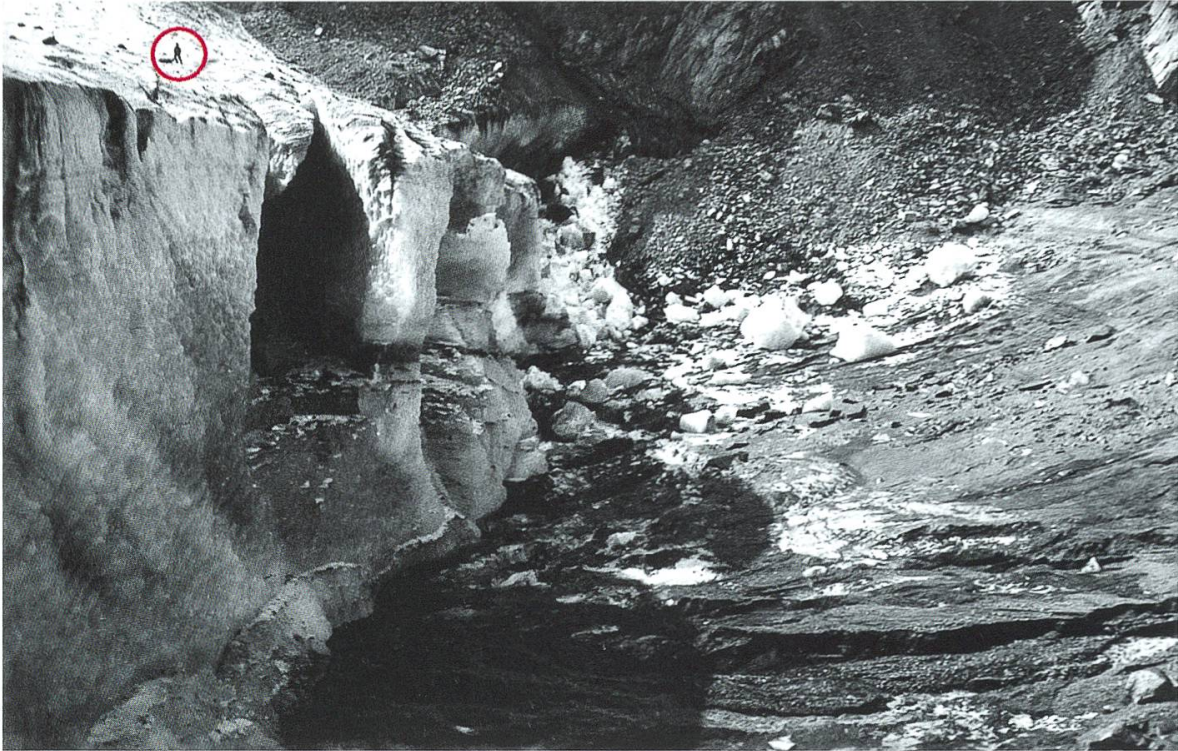
Abbildung 2: Leeres Seebecken nach dem Ausbruch. Der rote Kreis zeigt eine Person als Grössenvergleich.

Der erste grosse Seeausbruch fand am 3. Oktober 1921 nachmittags statt, als der See innerhalb von drei Stunden ausfloss (Abb. 2) und dabei die Aerlenalp und die

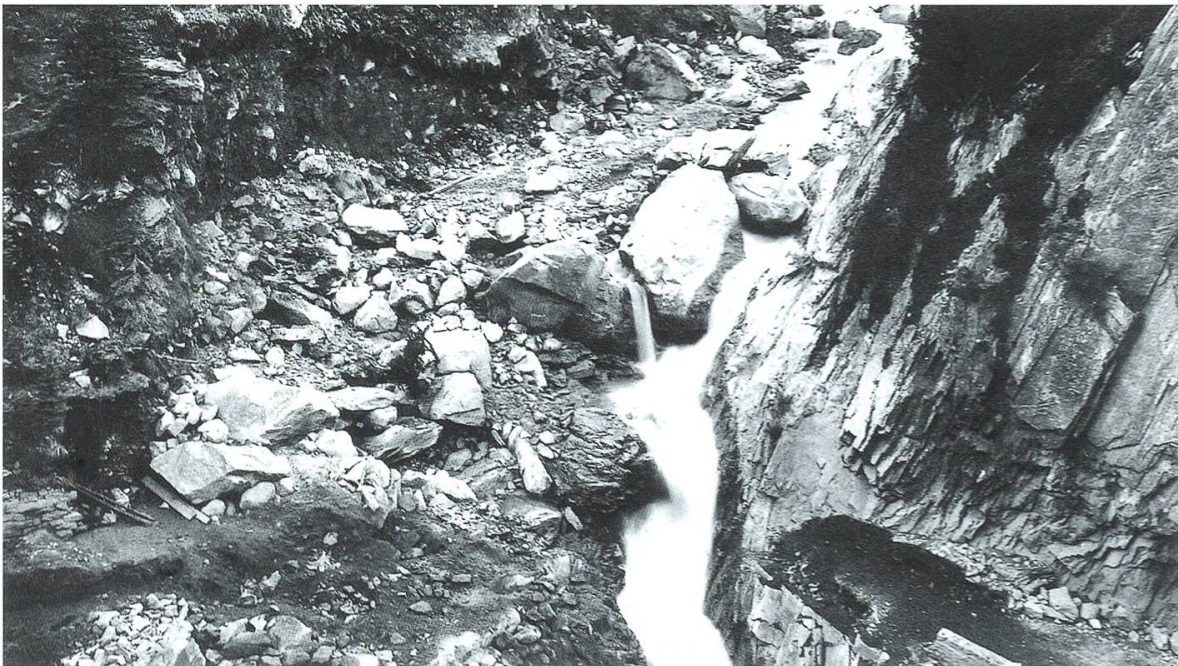
Abbildung 3: Zerstörte Grimselstrasse bei der Aerenbachbrücke nach dem Ausbruch vom 3. Oktober 1921.

Grimselstrasse verwüstete. Bei diesem Ereignis wurden zwei Alphütten auf der Aerlenalp und zwei Brücken mitgerissen (Abb. 3). Die gesamte Alp wurde dabei verwüstet und konnte nicht mehr wiederhergestellt werden. Sonstige Schäden waren keine zu verzeichnen (Oberingenieurkreis I 1942). Im Bereich der Aare wurde bei diesem Ereignis durch die mobilisierten Geschiebmassen der Talboden unterhalb des Handeggfalls bis zu acht Meter hoch aufgefüllt (von Stürler 1944). Für den Kanton betragen die Schäden an der Grimselstrasse rund Fr. 20 000, weitere Zahlen über das Schadensausmass sind nicht überliefert.

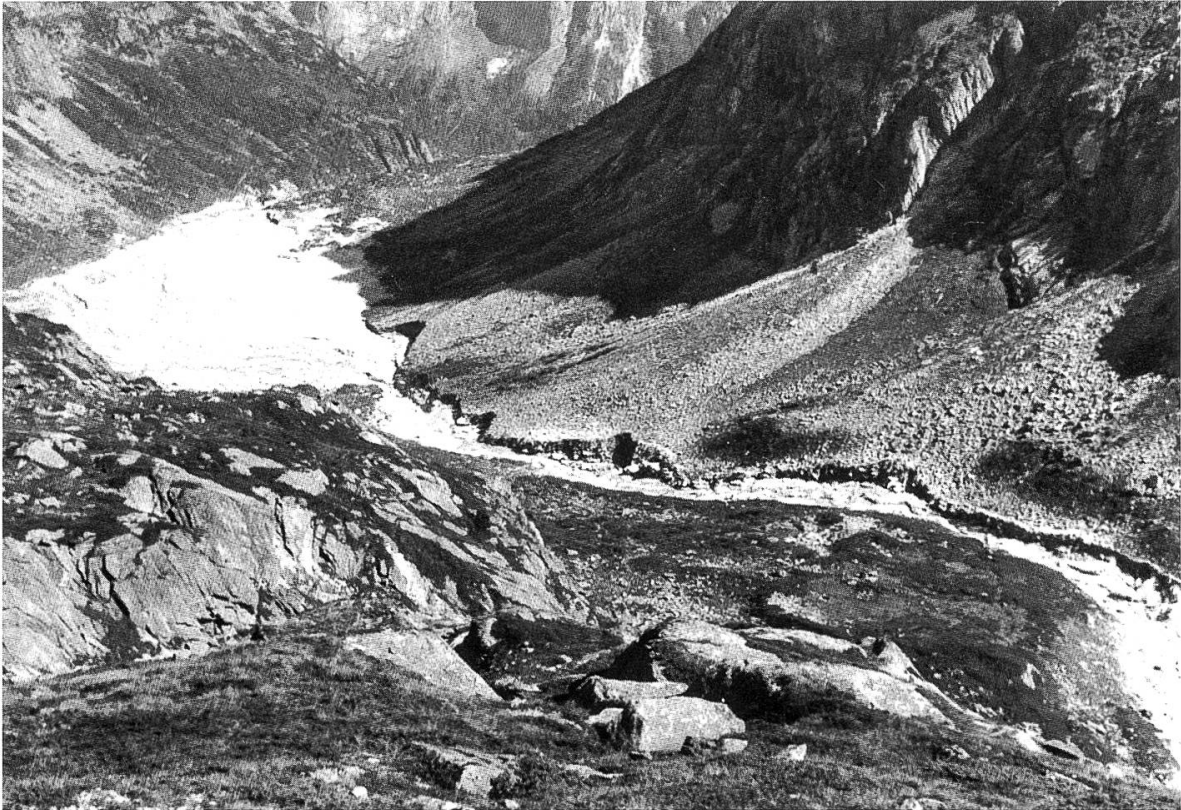
Abbildung 5: Blick in Richtung Aerenalp am 17. September 1942, 3 Tage nach dem Seeausbruch.

Am 14. September 1942 ereignete sich gegen Abend erneut ein Seeausbruch, der noch bedeutend grösser war als jener von 1921 (Kaech 1942). Die Aerlenalp (Abb. 5), die Brücke über die Grimselstrasse und die Baustelle der Kraftwerke Oberhasli AG in der Handegg wurden verwüstet. Ein Teil des Murgangs brach linksufrig aus dem Aerlenbach aus und floss über die Handeggkehren. Auch die

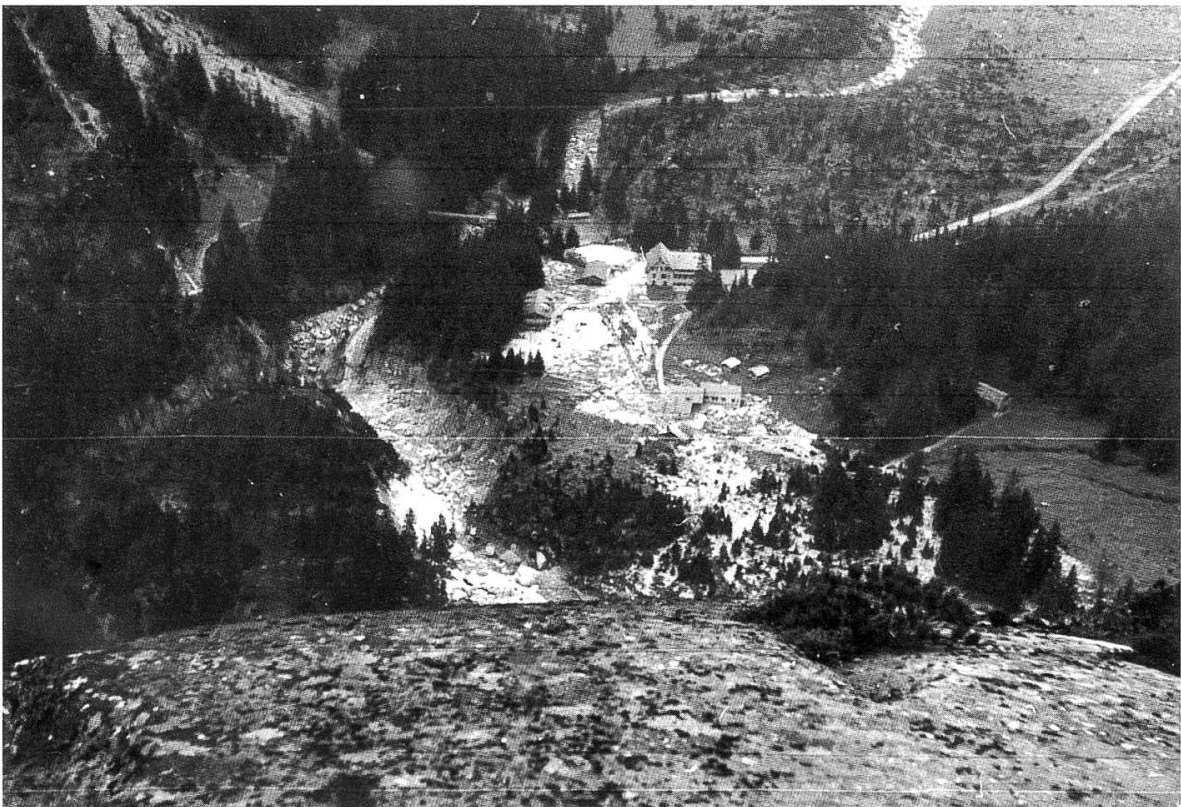
Abbildung 6: Blick flussaufwärts in Richtung Hotel Handegg am 16. Oktober 1942.

Anlage der Alp und des Hotels Handegg waren betroffen (*Abb. 6*). Dabei wurden längere Abschnitte der Grimselstrasse zerstört (Oberingenieurkreis I 1942 und von Stürler 1944). Menschleben waren bei diesem Ereignis glücklicherweise keine zu beklagen.

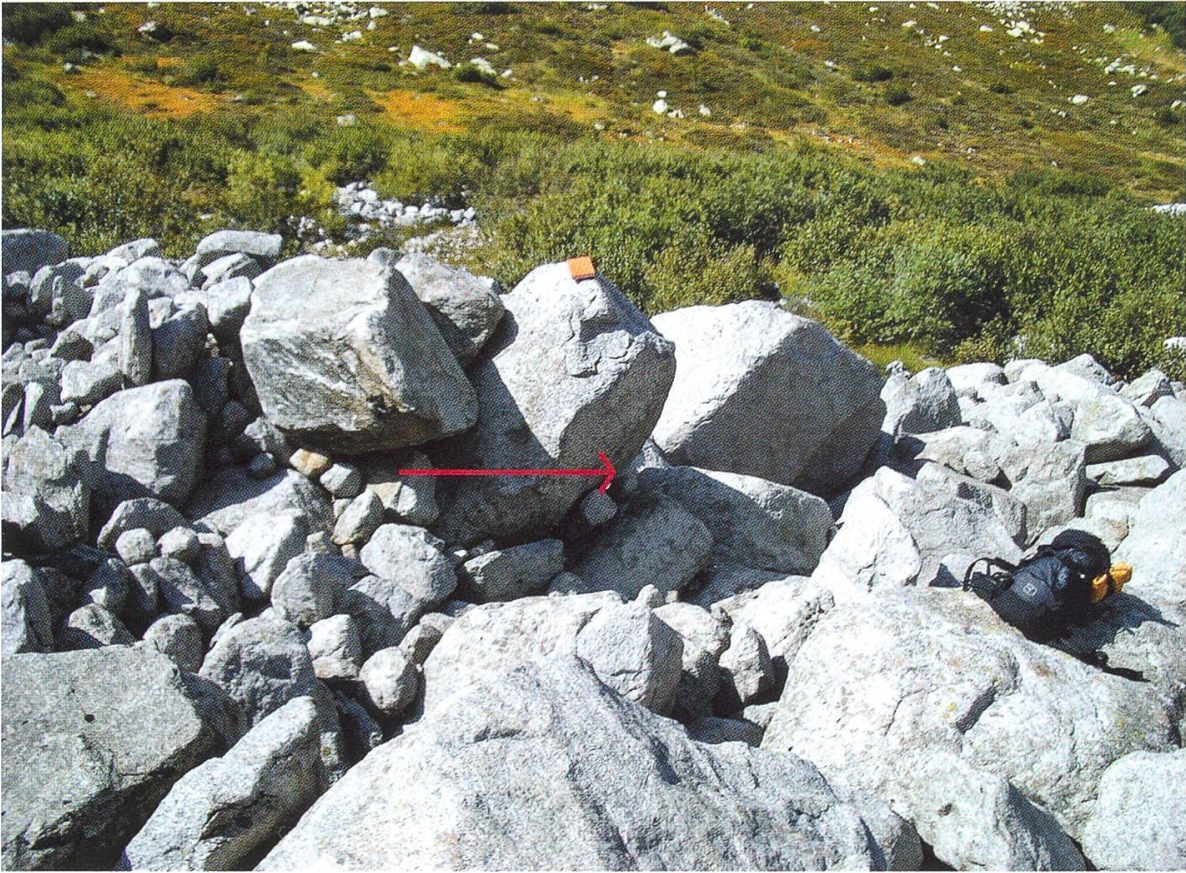
Abbildung 11: Blöcke auf dem Schwemmfächer der Aerlenalp. Rucksack und Feldbuch als Masstab. Der Pfeil zeigt die Fliessrichtung.

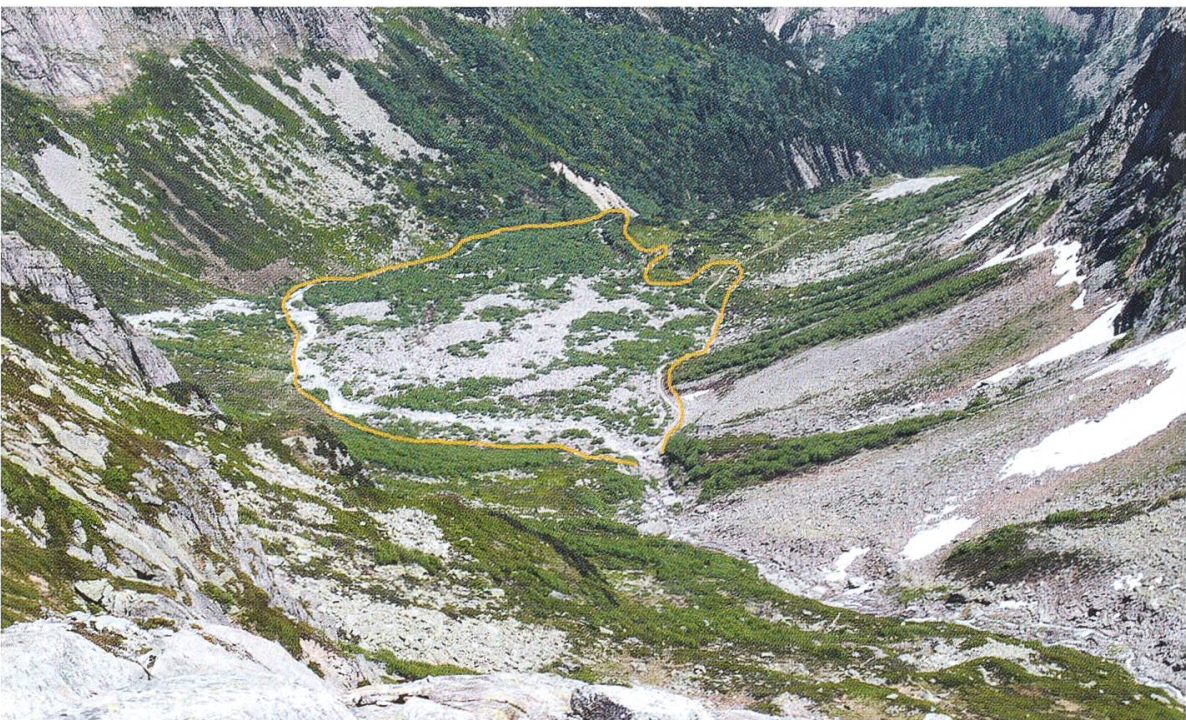
Abbildung 12: Schwemmfächer Aerlenalp gelb eingekreist.

Nach dieser Erosionsstrecke breitet sich auf der Aerenalp der Schwemmfächer auf einer Fläche von etwas mehr als 100 000 m² aus (*Abb. 12*). Er setzt sich aus Korngrößen von Sand bis zu Blöcken zusammen (*Abb. 11*). Die grössten Komponenten verfügen über Blockachsen in der Grössenordnung von 3 x 2 x 1 m. Feinkörnigeres Material wurde wahrscheinlich teilweise während dem Ereignis, teilweise später ausgewaschen. Loben, Levées und Rinnen zeugen davon, dass sich der Murgang in mehreren Etappen abgelagert hat (*Abb. 12 und 13*). Auf dem Schwemmfächer wurden die Blockgrößen und deren räumliche Verteilung eingemessen und kartiert, um weitere Informationen über den Ablagerungsvorgang und Transportenergien der Murgänge zu erhalten. Entlang der Höhenlinien wurde mit einer Distanz von 10 Höhenmetern die Grösse der Blöcke eingemessen (*Abb. 13*). Die grösseren Blöcke befinden sich im unteren Bereich
