Artikel: Gruebengletscher Guttannen: Spurensuche in Gelände und Archiven

zu den Gletscherseeausbrüchen

Autor: Kämpfer, Corinne / Hählen, Nils

Gruebengletscher Guttannen – Spurensuche in Gelände und Archiven zu den Gletscherseeausbrüchen

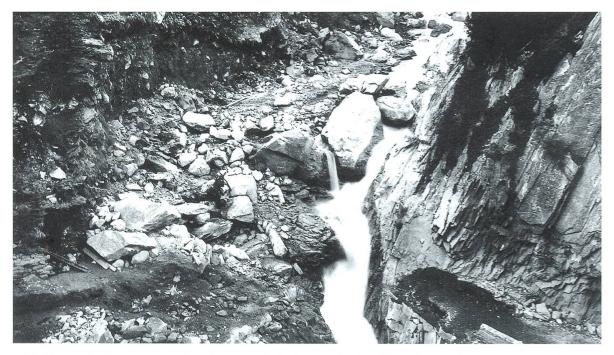
Abbildung 3: Zerstörte Grimselstrasse bei der Aerlenbachbrücke nach dem Ausbruch vom 3. Oktober 1921.

Grimselstrasse verwüstete. Bei diesem Ereignis wurden zwei Alphütten auf der Aerlenalp und zwei Brücken mitgerissen (Abb. 3). Die gesamte Alp wurde dabei verwüstet und konnte nicht mehr wiederhergestellt werden. Sonstige Schäden waren keine zu verzeichnen (Oberingenieurkreis I 1942). Im Bereich der Aare wurde bei diesem Ereignis durch die mobilisierten Geschiebemassen der Talboden unterhalb des Handeggfalls bis zu acht Meter hoch aufgefüllt (von Stürler 1944). Für den Kanton betrugen die Schäden an der Grimselstrasse rund Fr. 20000, weitere Zahlen über das Schadensausmass sind nicht überliefert.

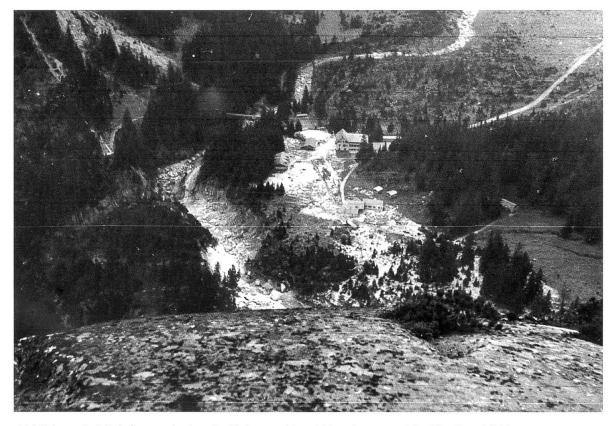
Abbildung 6: Blick flussaufwärts in Richtung Hotel Handegg am 16. Oktober 1942.

Anlage der Alp und des Hotels Handegg waren betroffen (Abb. 6). Dabei wurden längere Abschnitte der Grimselstrasse zerstört (Oberingenieurkreis I 1942 und von Stürler 1944). Menschleben waren bei diesem Ereignis glücklicherweise keine zu beklagen.

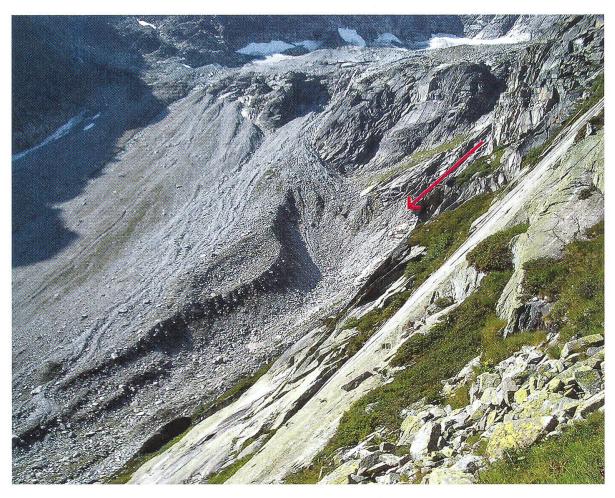
Abbildung 9: Erosion in den glazigenen Lockergesteinen durch den Aufprall der Flut des Gletscherseeausbruchs. Der Pfeil zeigt die Fliessrichtung der Fluten.

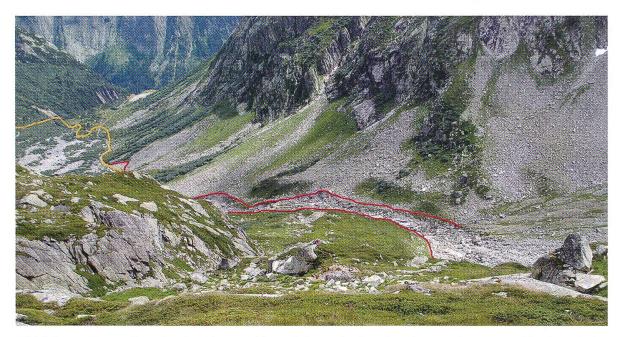
Abbildung 10: Erosion des Bachbettes bis auf den Fels (Erosionskanten in Rot markiert) und der Schwemmfächer auf der Aerlenalp (gelbe Markierung).

Danach folgt auf einer Strecke von 500 m ein Abschnitt, mit wieder deutlich erhöhtem Gefälle. Dort erodierten die Fluten das Bachbett bis auf den Fels (Abb. 7 und 10). Seitlich sind an den Schuttfächern die Erosionskanten noch gut sichtbar. An drei Stellen wurde der Bachquerschnitt eingemessen. Er beträgt überall um die 300 m².

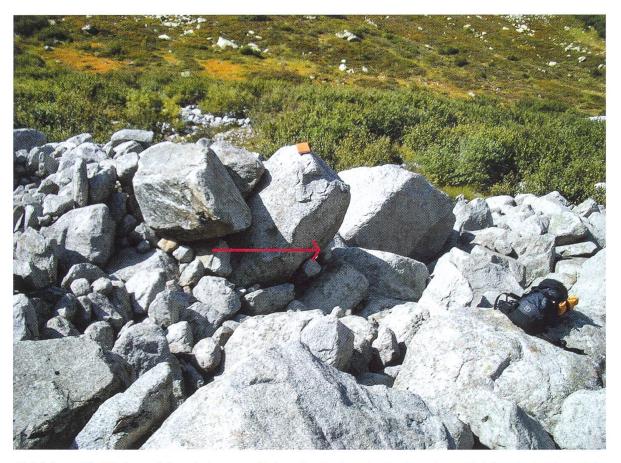
Abbildung 11: Blöcke auf dem Schwemmfächer der Aerlenalp. Rucksack und Feldbuch als Massstab. Der Pfeil zeigt die Fliessrichtung.

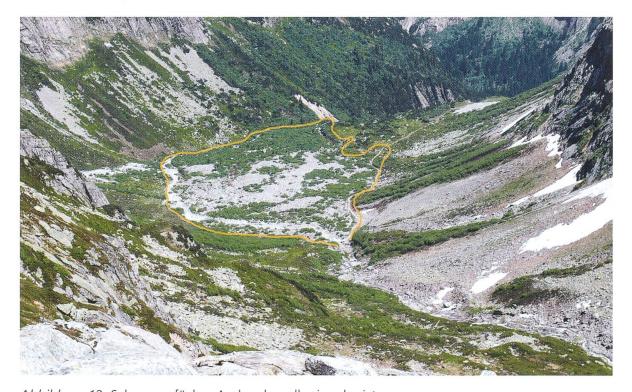
Abbildung 12: Schwemmfächer Aerlenalp gelb eingekreist.

Nach dieser Erosionsstrecke breitet sich auf der Aerlenalp der Schwemmfächer auf einer Fläche von etwas mehr als 100000 m² aus (Abb. 12). Er setzt sich aus Korngrössen von Sand bis zu Blöcken zusammen (Abb. 11). Die grössten Komponenten verfügen über Blockachsen in der Grössenordnung von 3 x 2 x 1 m. Feinkörnigeres Material wurde wahrscheinlich teilweise während dem Ereignis, teilweise später ausgewaschen. Loben, Levées und Rinnen zeugen davon, dass sich der Murgang in mehreren Etappen abgelagert hat (Abb. 12 und 13). Auf dem Schwemmfächer wurden die Blockgrössen und deren räumliche Verteilung eingemessen und kartiert, um weitere Informationen über den Ablagerungsvorgang und Transportenergien der Murgänge zu erhalten. Entlang der Höhenlinien wurde mit einer Distanz von 10 Höhenmetern die Grösse der Blöcke eingemessen (Abb. 13). Die grösseren Blöcke befinden sich im unteren Bereich

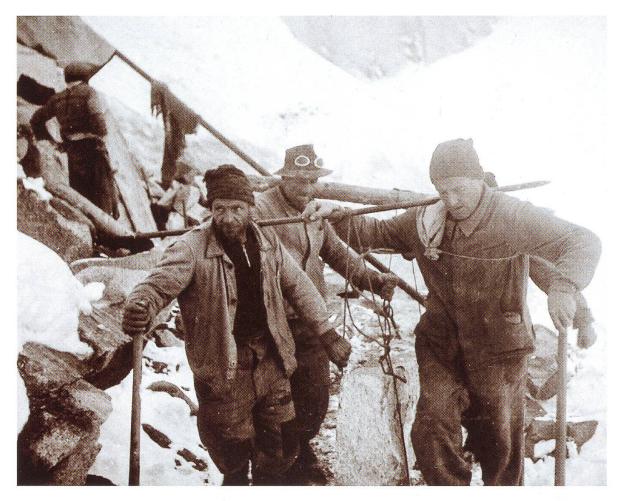
Abbildung 18: Steinträger beim Bau des Hangkanals am 28. Oktober 1944.
