Zeitschrift:	Mitteilungen der Naturforschenden Gesellschaft in Bern
Herausgeber:	Naturforschende Gesellschaft in Bern
Band:	70 (2013)
Artikel:	Gruebengletscher Guttannen : Spurensuche in Gelände und Archiven zu den Gletscherseeausbrüchen
Autor:	Kämpfer, Corinne / Hählen, Nils
DOI:	https://doi.org/10.5169/seals-389800

Gruebengletscher Guttannen – Spurensuche in Gelände und Archiven zu den Gletscherseeausbrüchen

Zusammenfassung

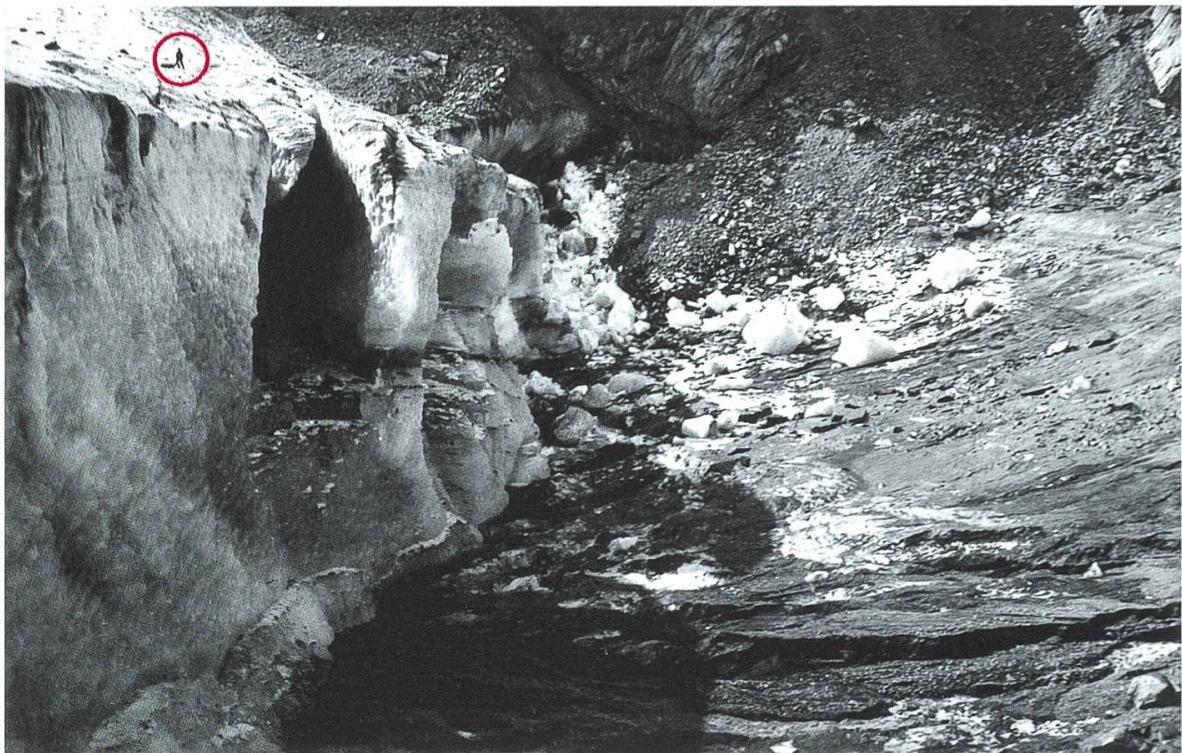
Abbildung 2: Leeres Seebecken nach dem Ausbruch. Der rote Kreis zeigt eine Person als Größenvergleich.

Der erste grosse Seeausbruch fand am 3. Oktober 1921 nachmittags statt, als der See innerhalb von drei Stunden ausfloss (Abb. 2) und dabei die Aerlenalp und die

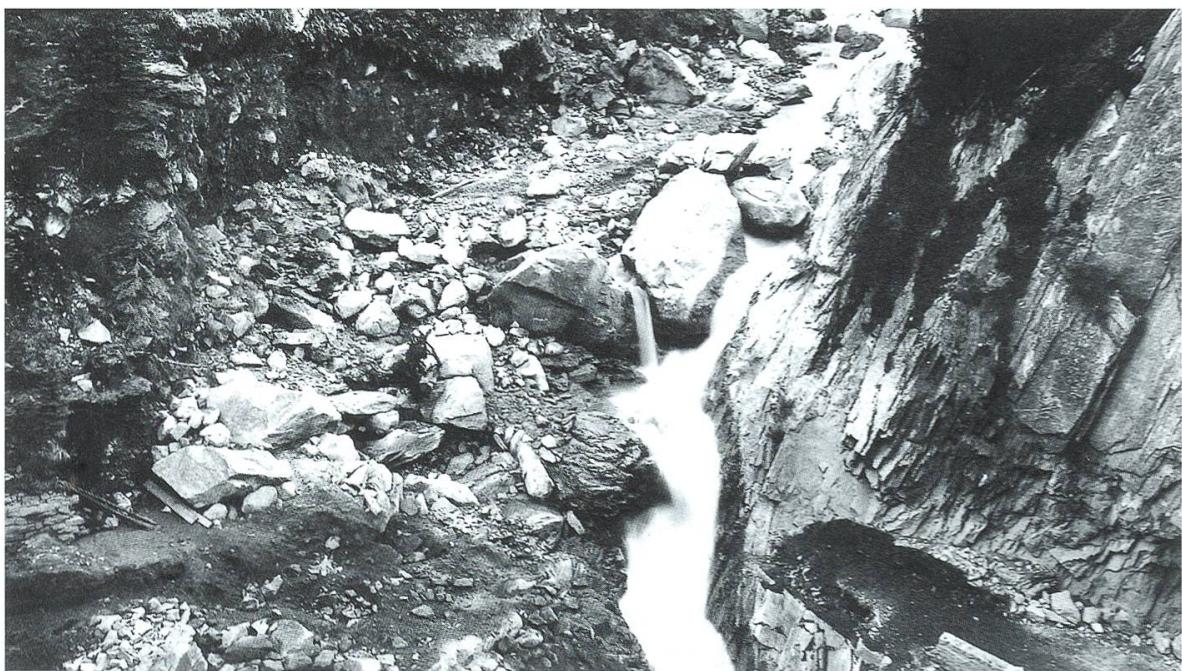
Abbildung 3: Zerstörte Grimselstrasse bei der Aerlenbachbrücke nach dem Ausbruch vom 3. Oktober 1921.

Grimselstrasse verwüstete. Bei diesem Ereignis wurden zwei Alphütten auf der Aerlenalp und zwei Brücken mitgerissen (Abb. 3). Die gesamte Alp wurde dabei verwüstet und konnte nicht mehr wiederhergestellt werden. Sonstige Schäden waren keine zu verzeichnen (Oberingenieurkreis I 1942). Im Bereich der Aare wurde bei diesem Ereignis durch die mobilisierten Geschiebemassen der Talboden unterhalb des Handeggfalls bis zu acht Meter hoch aufgefüllt (von Stürler 1944). Für den Kanton betrugen die Schäden an der Grimselstrasse rund Fr. 20 000, weitere Zahlen über das Schadensausmass sind nicht überliefert.

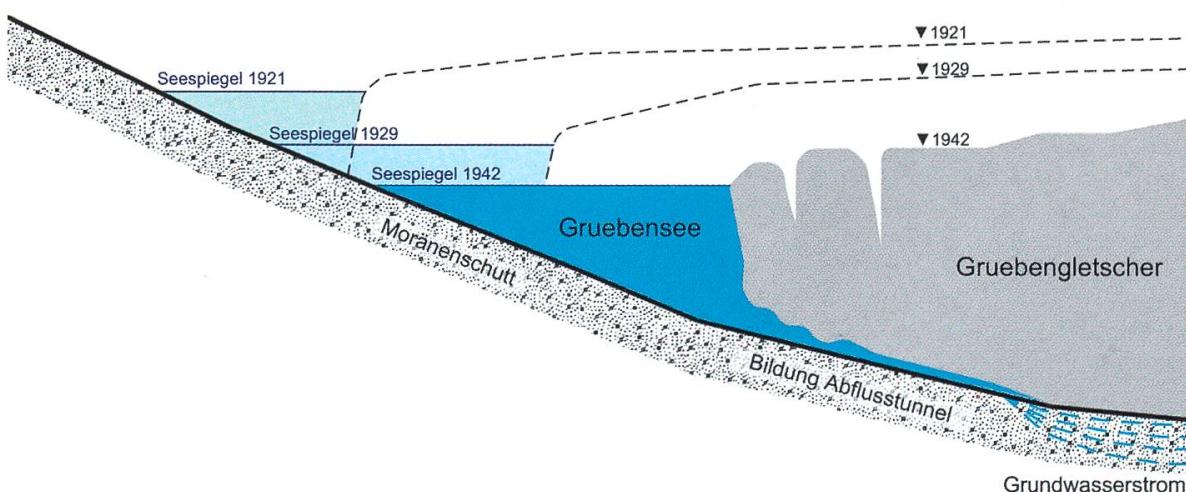
Abbildung 4: Verschiebung der Seefläche talabwärts von 1921 bis 1942 in einem schematischen Längenprofil durch den Gletscher.

Zwischen 1921 und 1942 wurde die Höhenlage des Seespiegels periodisch vermessen. Da der absolute Seepegel von Jahr zu Jahr sank, zog man daraus anfänglich fälschlicherweise den Schluss, dass das Seevolumen kontinuierlich abnahm. In Wirklichkeit hatte sich jedoch die Seefläche bis 1942 um 120 m talwärts erweitert und durch das Aufschmelzen von Eis wurde, trotz tieferem Seespiegel, ein immer grösseres Seevolumen (Abb. 4) geschaffen (von Stürler 1944).

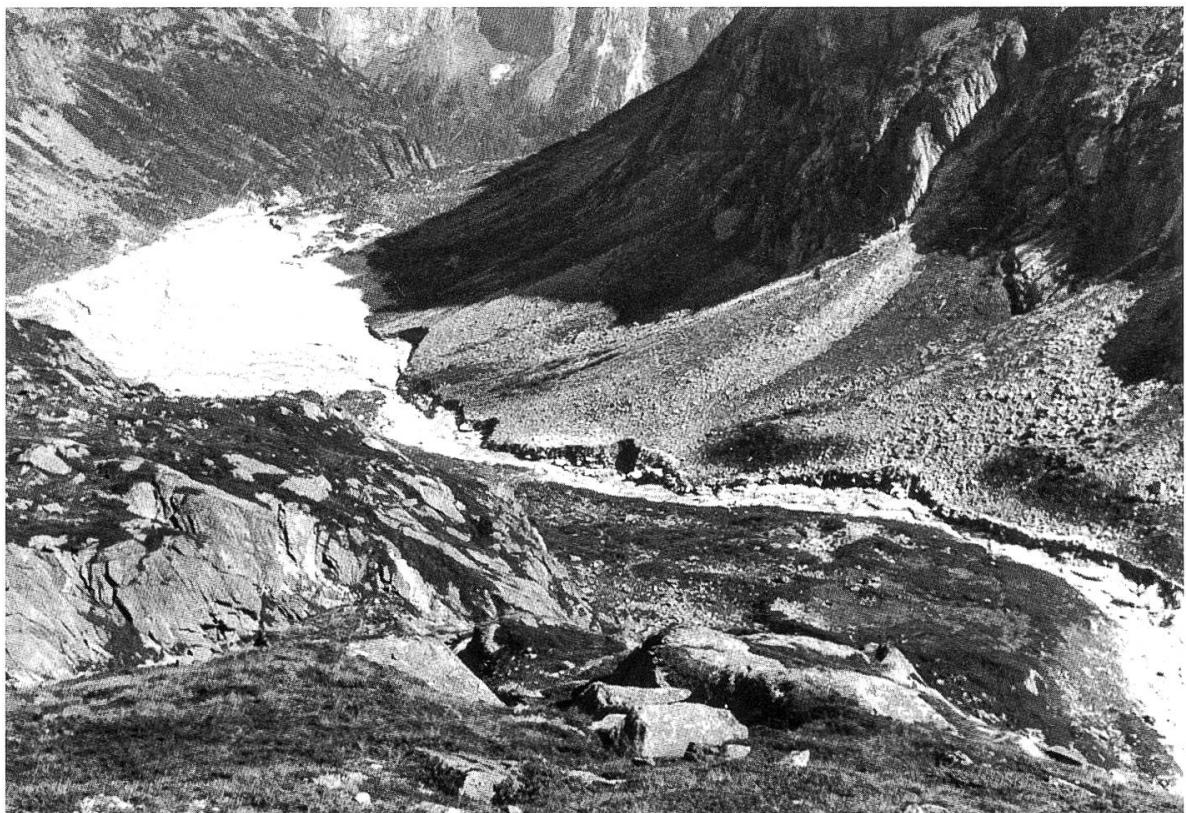
Abbildung 5: Blick in Richtung Aerlenalp am 17. September 1942, 3 Tage nach dem Seeausbruch.

Am 14. September 1942 ereignete sich gegen Abend erneut ein Seeausbruch, der noch bedeutend grösser war als jener von 1921 (Kaech 1942). Die Aerlenalp (Abb. 5), die Brücke über die Grimselstrasse und die Baustelle der Kraftwerke Oberhasli AG in der Handegg wurden verwüstet. Ein Teil des Murgangs brach linksufrig aus dem Aerlenbach aus und floss über die Handeggkehren. Auch die

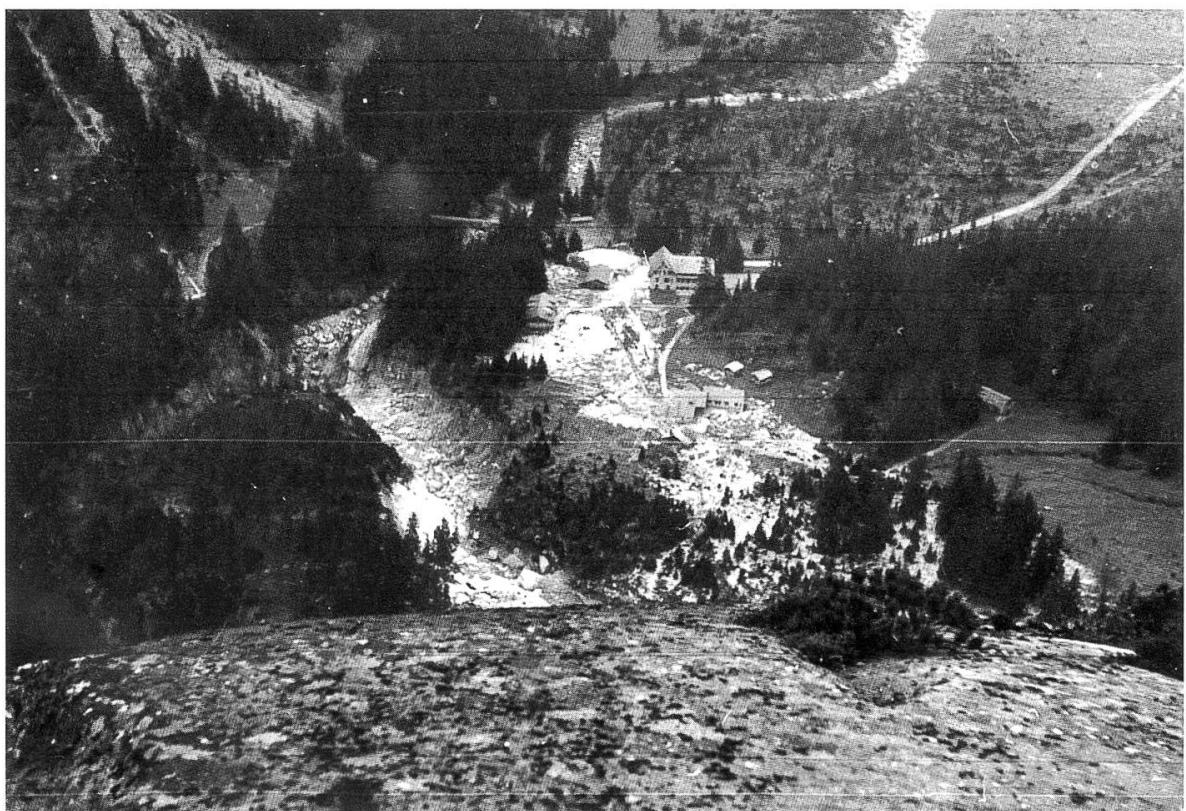
Abbildung 6: Blick flussaufwärts in Richtung Hotel Handegg am 16. Oktober 1942.

Anlage der Alp und des Hotels Handegg waren betroffen (Abb. 6). Dabei wurden längere Abschnitte der Grimselstrasse zerstört (Oberingenieurkreis I 1942 und von Stürler 1944). Menschleben waren bei diesem Ereignis glücklicherweise keine zu beklagen.

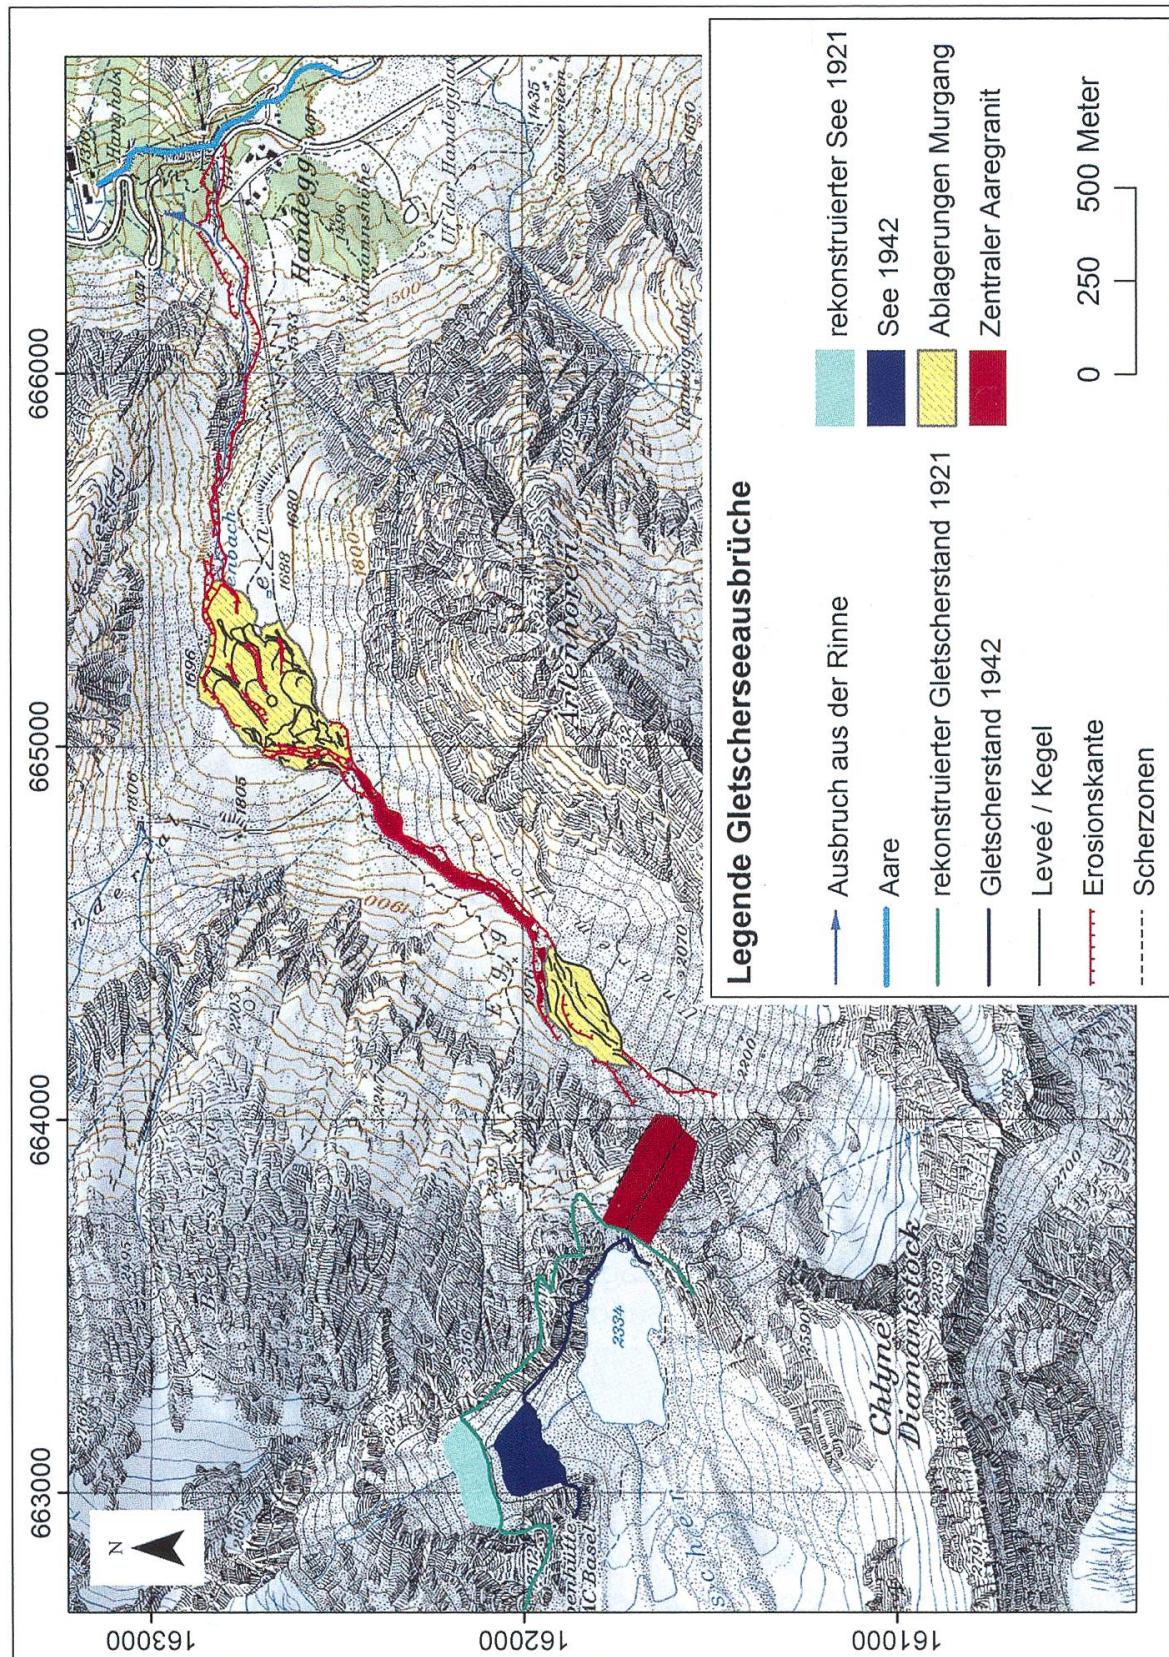
Abbildung 7: Kartierung und Darstellung der sichtbaren Spuren durch Corinne Kämpfer, Sommer 2011. Hintergrund: Landeskarte der Schweiz (2007), Reproduziert mit Bewilligung von swisstopo (BA13051).

Danach folgt auf einer Strecke von 500 m ein Abschnitt, mit wieder deutlich erhöhtem Gefälle. Dort erodierten die Fluten das Bachbett bis auf den Fels (Abb. 7 und 10). Seitlich sind an den Schuttfächern die Erosionskanten noch gut sichtbar. An drei Stellen wurde der Bachquerschnitt eingemessen. Er beträgt überall um die 300 m².

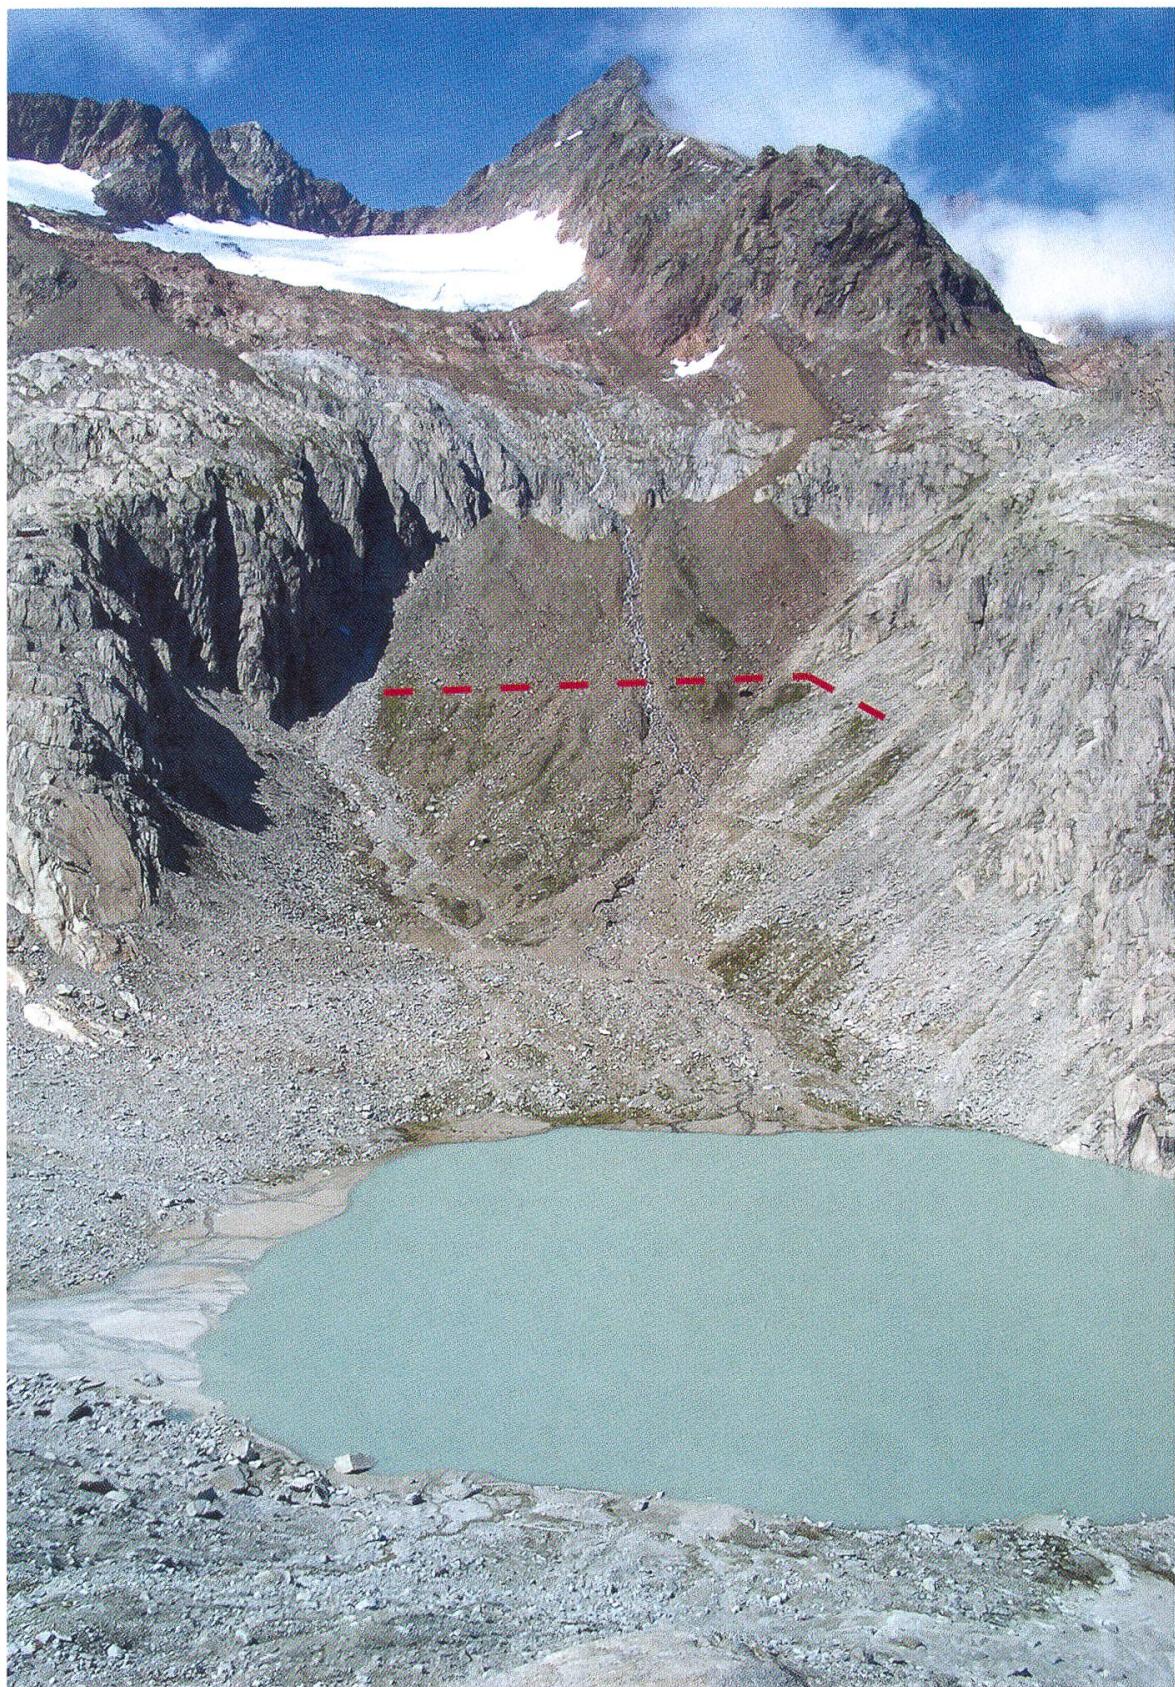
Abbildung 8: Heutiger See beim Gruebengletscher. Rot markiert der höchste Seespiegel des 1921 ausgebrochenen Sees.

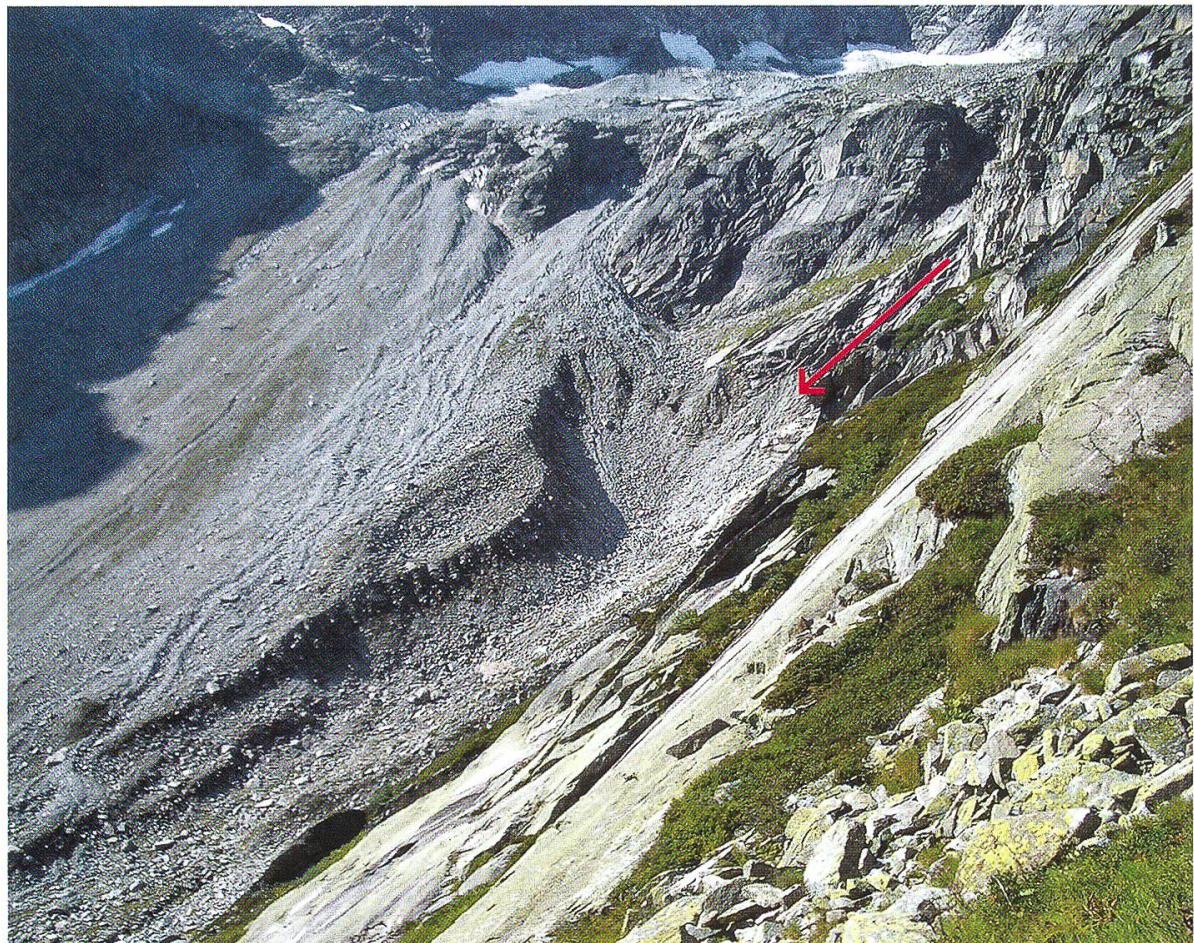
Abbildung 9: Erosion in den glazigenen Lockergesteinen durch den Aufprall der Flut des Gletscherseeausbruchs. Der Pfeil zeigt die Fliessrichtung der Fluten.

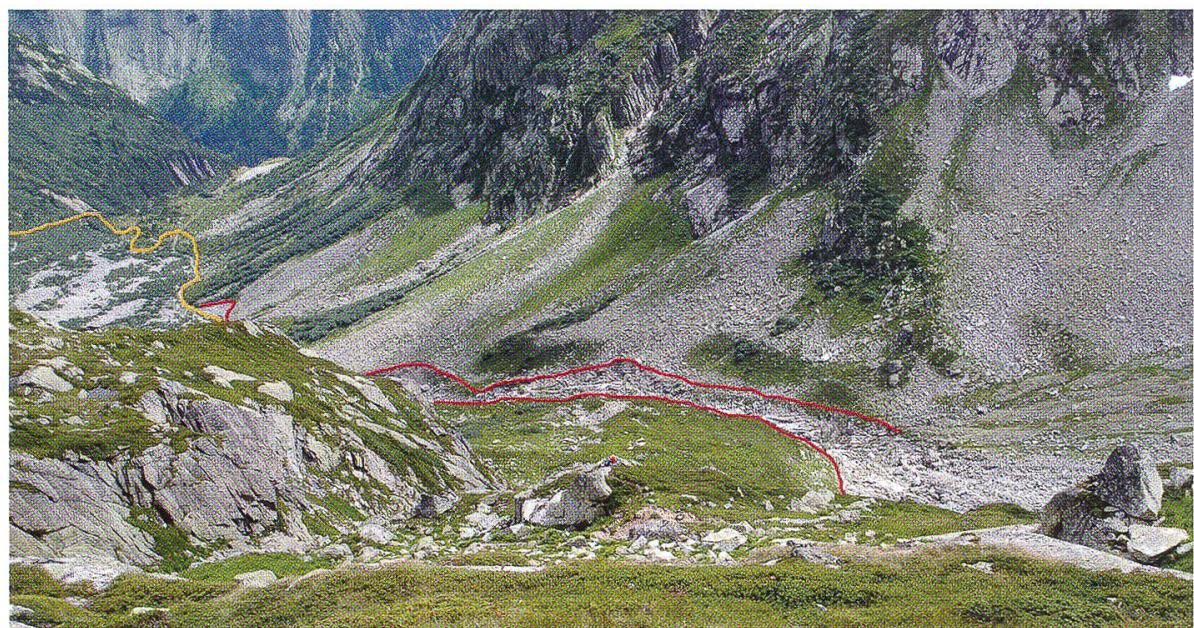
Abbildung 10: Erosion des Bachbettes bis auf den Fels (Erosionskanten in Rot markiert) und der Schwemmfächer auf der Aerlenalp (gelbe Markierung).

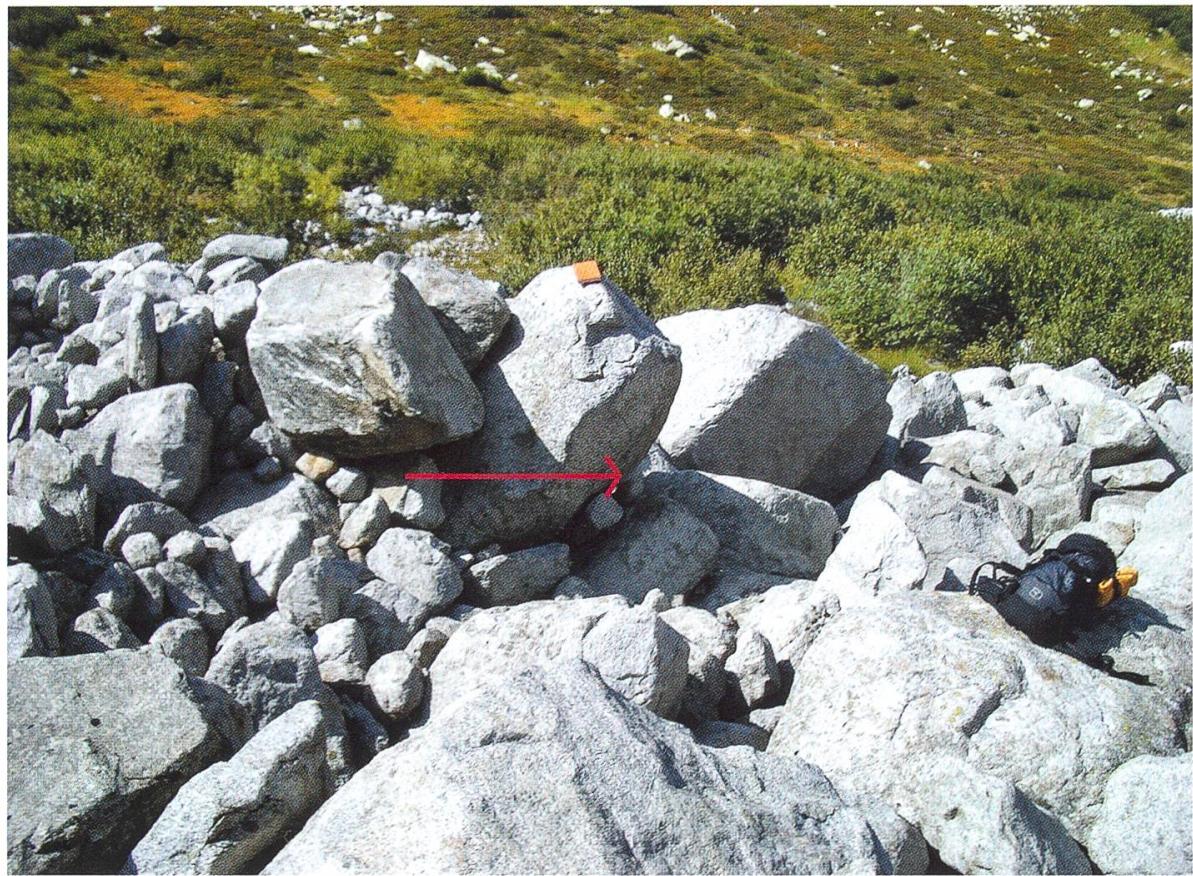
Auf dem Schwemmfächer wurden die Blockgrößen und deren räumliche Verteilung eingemessen und kartiert, um weitere Informationen über den Ablagerungsvorgang und Transportenergien der Murgänge zu erhalten. Entlang der Höhenlinien wurde mit einer Distanz von 10 Höhenmetern die Grösse der Blöcke eingemessen (Abb. 13). Die grösseren Blöcke befinden sich im unteren Bereich

Abbildung 11: Blöcke auf dem Schwemmfächer der Aerlenalp. Rucksack und Feldbuch als Massstab. Der Pfeil zeigt die Fliessrichtung.

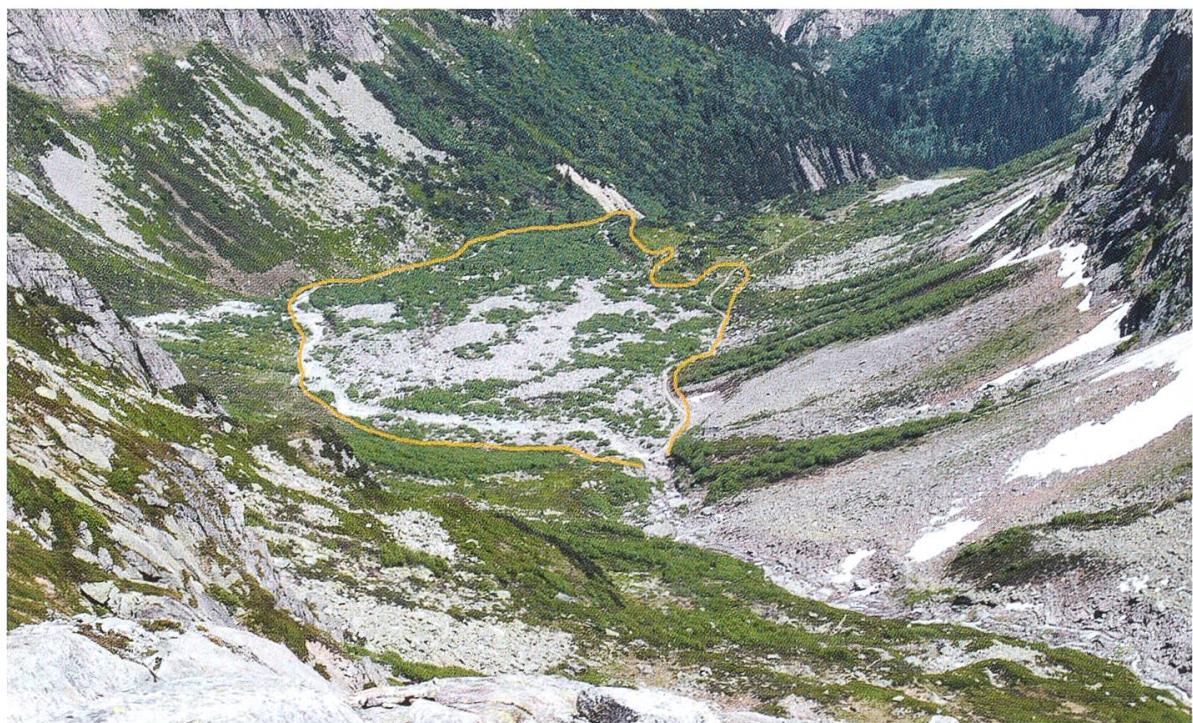
Nach dieser Erosionsstrecke breitet sich auf der Aerlenalp der Schwemmfächer auf einer Fläche von etwas mehr als 100 000 m² aus (Abb. 12). Er setzt sich aus Korngrößen von Sand bis zu Blöcken zusammen (Abb. 11). Die grössten Komponenten verfügen über Blockachsen in der Grössenordnung von 3 x 2 x 1 m. Feinkörnigeres Material wurde wahrscheinlich teilweise während dem Ereignis, teilweise später ausgewaschen. Loben, Levées und Rinnen zeugen davon, dass sich der Murgang in mehreren Etappen abgelagert hat (Abb. 12 und 13).

Abbildung 12: Schwemmfächer Aerlenalp gelb eingekreist.

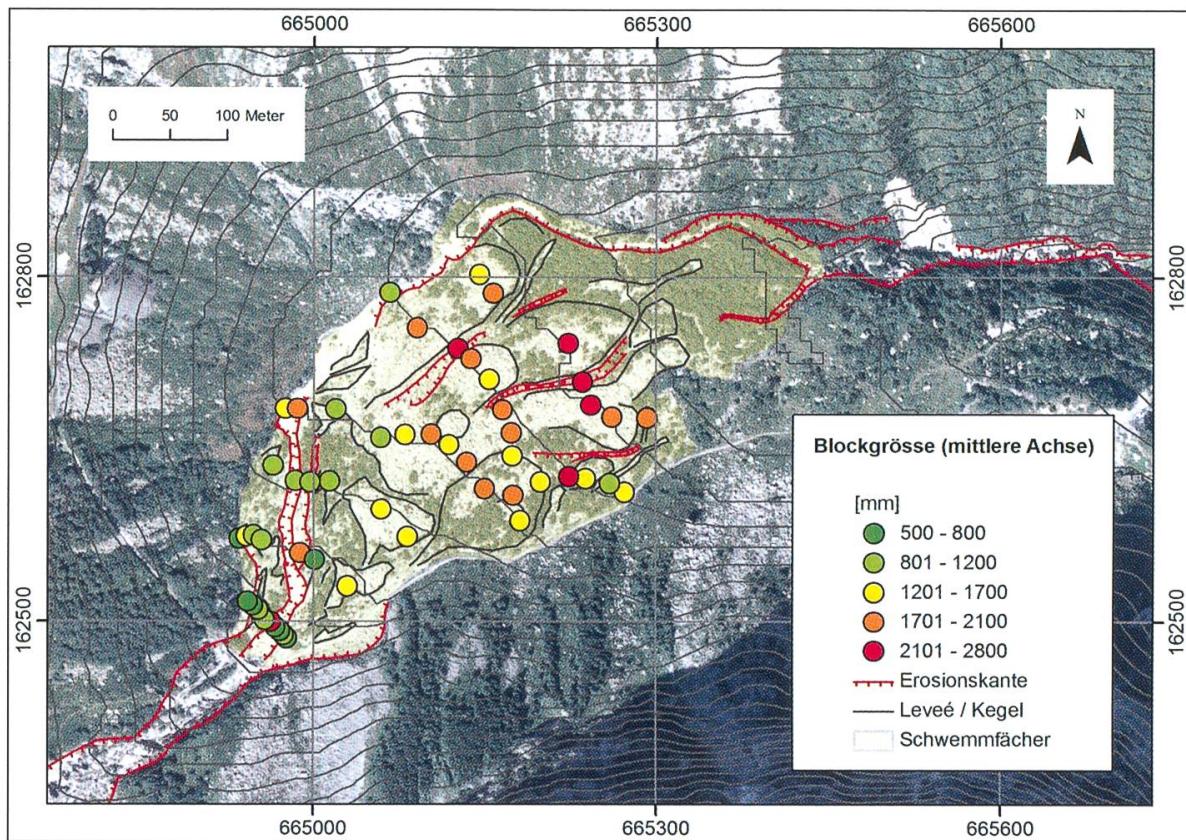
Abbildung 13: Karte der Blockachsen auf dem Schwemmfächer der Aerlenalp. Hintergrund Flugaufnahme (2007), verändert. Reproduziert mit Bewilligung von swisstopo (BA13051).

des Schwemmfächers. Gegen oben hin nehmen die Blockgrößen ab. Dies ist einerseits mit dem Abklingen des Murgangs von 1942 zu erklären, da die gegen Ende der Seeentleerung abnehmenden Fließenergien nur noch kleinere Kubaturen zu transportieren vermochten, welche auch eine geringere Reichweite hatten. Andererseits ist anzunehmen, dass nach dem Ausbruch von 1942 kleine Murgangereignisse stattfanden, welche den obersten Bereich des Schwemmfächers überdeckten. Das letzte grössere solche Ereignis fand im Oktober 2011 statt. Ein Murgang löste sich unterhalb des Alplistocks und verschüttete den oberen Bereich des Schwemmfächers auf der Aerlenalp. Somit sagen vor allem die Blöcke im unteren Bereich des Schwemmfächers etwas über den Ausbruch von 1942 aus. Von der mittleren b-Achse der Blöcke kann mit der Formel von Costa (1983) auf die kritische Fließgeschwindigkeit geschlossen werden, bei der die Blöcke gerade noch transportiert werden. Um die grössten Blöcke mit einer mittleren Achse von 2,1 bis 2,8 m zu transportieren, waren Fließgeschwindigkeiten bis zu 8,6 m/s (30 km/h) nötig, was einen realistischen Wert für Murgänge in diesem Gebiet darstellt.

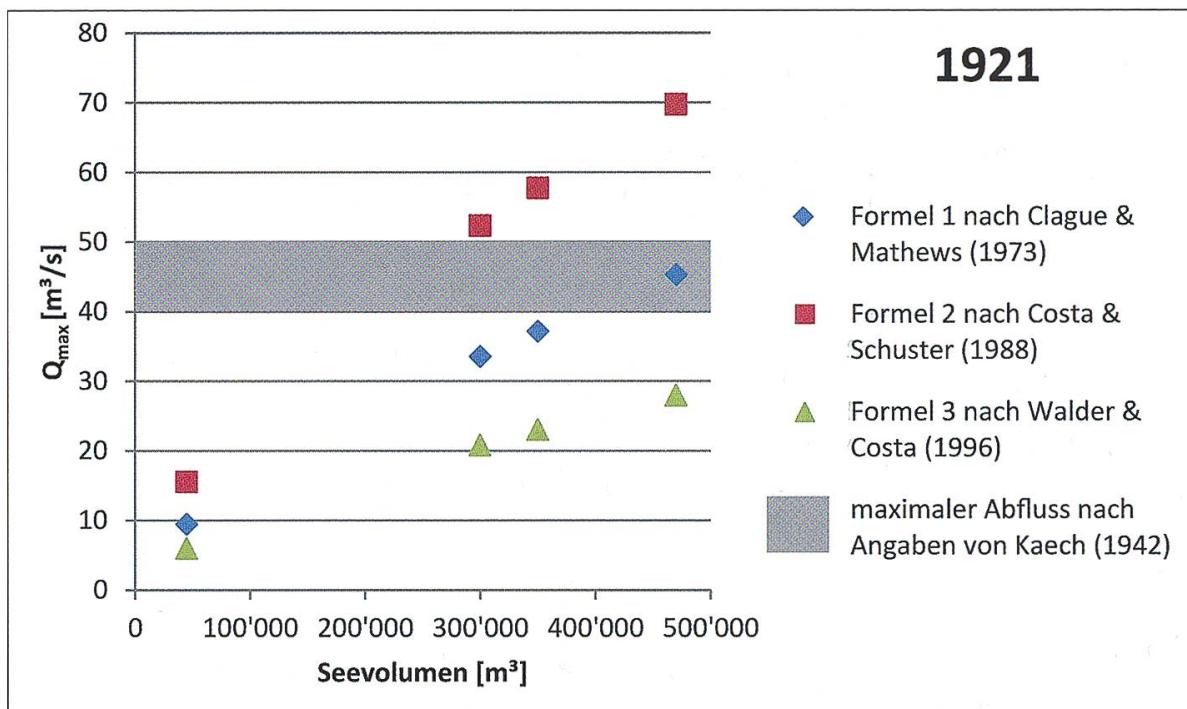
In den Abbildungen 14 und 15 sind die mit den drei empirischen Formeln berechneten maximalen Abflüsse (unter Benutzung der in Tabelle 1 definierten Seevolumina) dargestellt und mit den Abflussschätzungen des Ingenieurbüros Dr. A. Kaech (1942) verglichen. Das Ingenieurbüro schätzte den Abfluss von 1921 zwischen 40 und 50 m^3/s , denjenigen von 1942 auf ca. 120 m^3/s . Für die Schätzungen verwendete das Büro für beide Ereignisse die Messstation in Guttannen, gut 7 km vom Gletscher entfernt. Es ist allerdings bekannt (mündliche Mitteilung Walter Schläppi-Kuster am 28.9.2012), dass diese Messstation 1942 teilweise umflossen wurde. Da sich zudem der Spitzendurchfluss einer Schwallwelle flussabwärts jeweils aufgrund von Ausuferungen und Turbulenzen im Abfluss abbaut, müssen die Schätzungen des Ingenieurbüros als Minimalwerte angesehen werden. Ein weiterer Abflusswert für das Ereignis von 1942 wurde in Brienzwiler (ca. 150 m^3/s), knapp 30 km flussabwärts des Gletschers, vom dortigen Limnigraphen der Landeshydrologie gemessen.

Für das Ereignis von 1921 geht aus dem Vergleich (Abb. 14) der berechneten maximalen Abflüsse und den Angaben vom Ingenieurbüro Dr. A. Kaech (1942) hervor, dass erst bei Seevolumina grösser als 300 000 m^3 der geschätzte maximale Abfluss erreicht würde. Die mit der dritten Formel berechneten Abflüsse (Abfluss durch einen subglazialen Tunnel) wären, verglichen mit den Schätzungen des Ingenieurs, selbst beim grössten Seevolumen (500 000 m^3) noch zu gering.

Abbildung 14: Abflussspitzen in Funktion des Seevolumens für subglaziale Abflüsse von 1921.

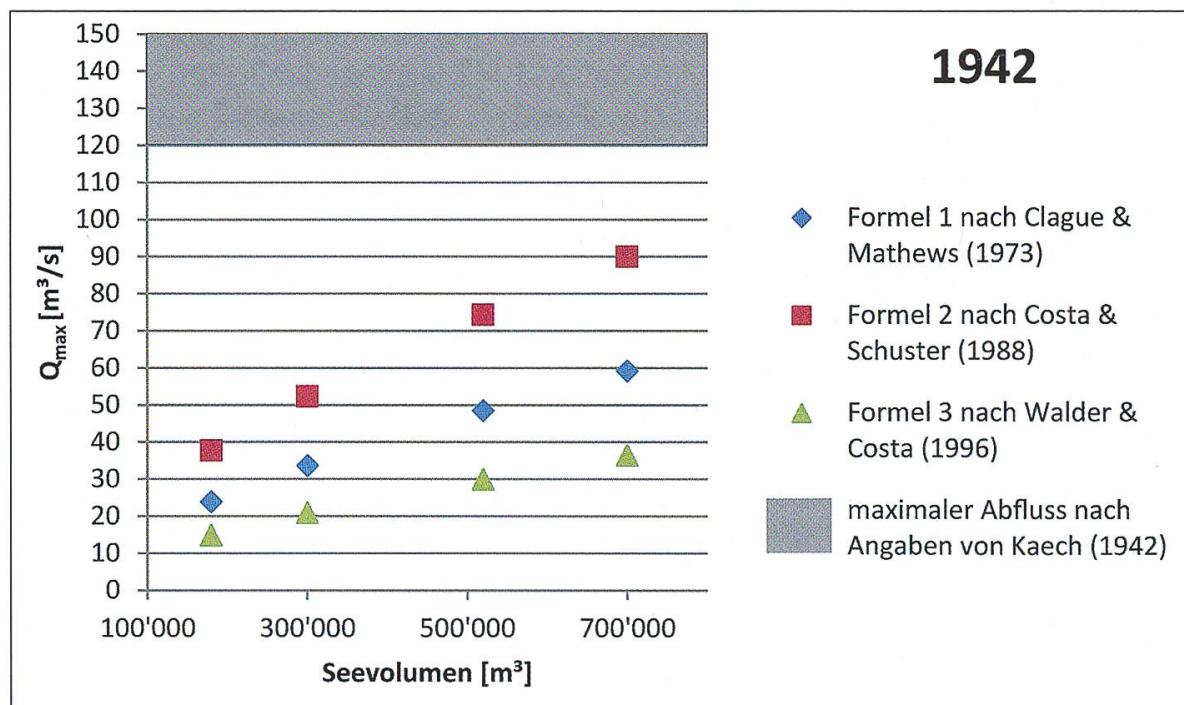
Für den Ausbruch von 1942 erreicht keiner der berechneten Abflüsse die Höhe des gemessenen Abflusses. Zudem würde weder 1921 noch 1942 ein subglazialer Abfluss durch einen unterirdischen Tunnel alleine ausreichen, um den beobachteten Abfluss zu erreichen. Dies deutet darauf hin, dass insbesondere 1942 nicht alleine eine progressive Kanalerweiterung, sondern auch weitere Mechanismen für die Seeentleerung verantwortlich waren. In Frage kommen hierfür mechanische Brüche im Gletscheruntergrund (Grundmoräne), zusätzliche subglazi-

Abbildung 15: Abflussspitzen in Funktion des Seevolumens für subglaziale Abflüsse von 1942. Der Wert von Brienzwiler (ca. 150 m^3/s) knapp 30 km flussabwärts stammt vom dortigen Limnigraphen der Landeshydrologie.

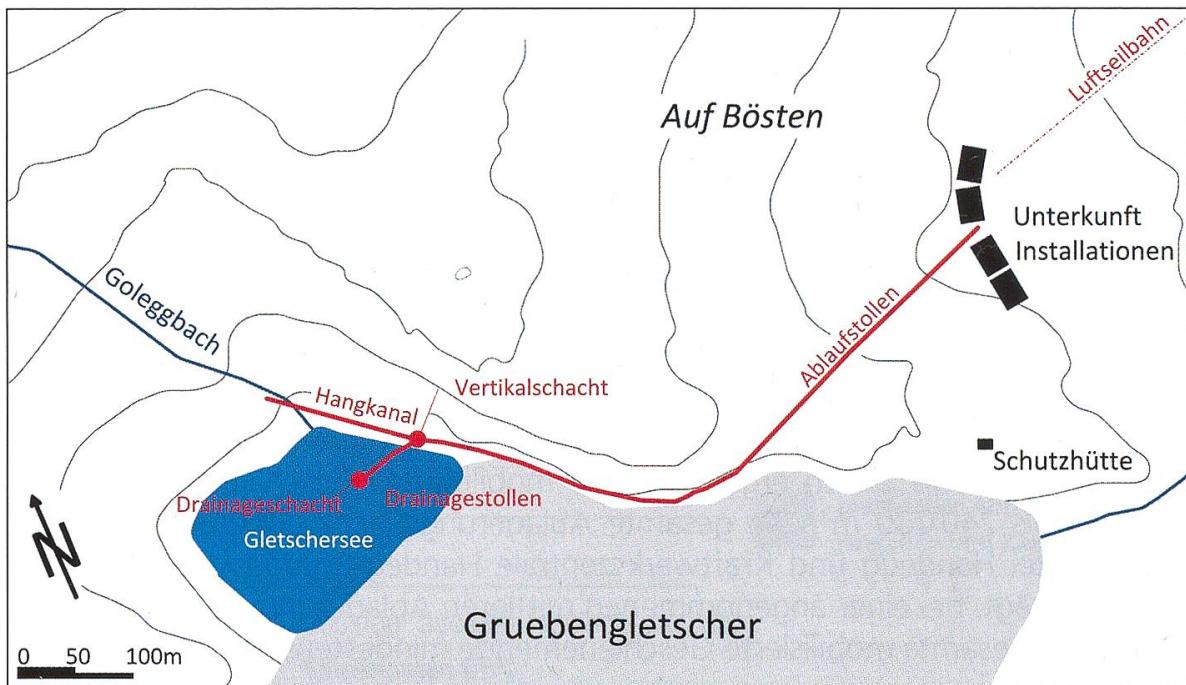
Abbildung 16: Schematische Darstellung der ausgeführten Hauptbestandteile der Gletschersee-Trockenlegung.

Das Stollenprojekt am Gruebengletscher sah einen 60 m tiefen vertikalen Drainagegestollen am Seegrund vor (Abb. 16). Dieser sollte das Wasser anschliessend in einem leicht geneigten, 560 m langen Ablaufstollen am Rand des Gletschers in die Flanke des Gruebenbachs leiten (Ingenieurbüro Dr. A. Kaech 1942).

- 3 Die Prüfung der Möglichkeiten führte zum Entscheid zu Gunsten einer dritten Variante, nämlich dem Bau eines Entwässerungsstollens. Ein Einlaufstollen auf dem Seegrund sollte künftig verhindern, dass sich im Seebecken Wasser anammeln und so zu einem grossen See anwachsen konnte.

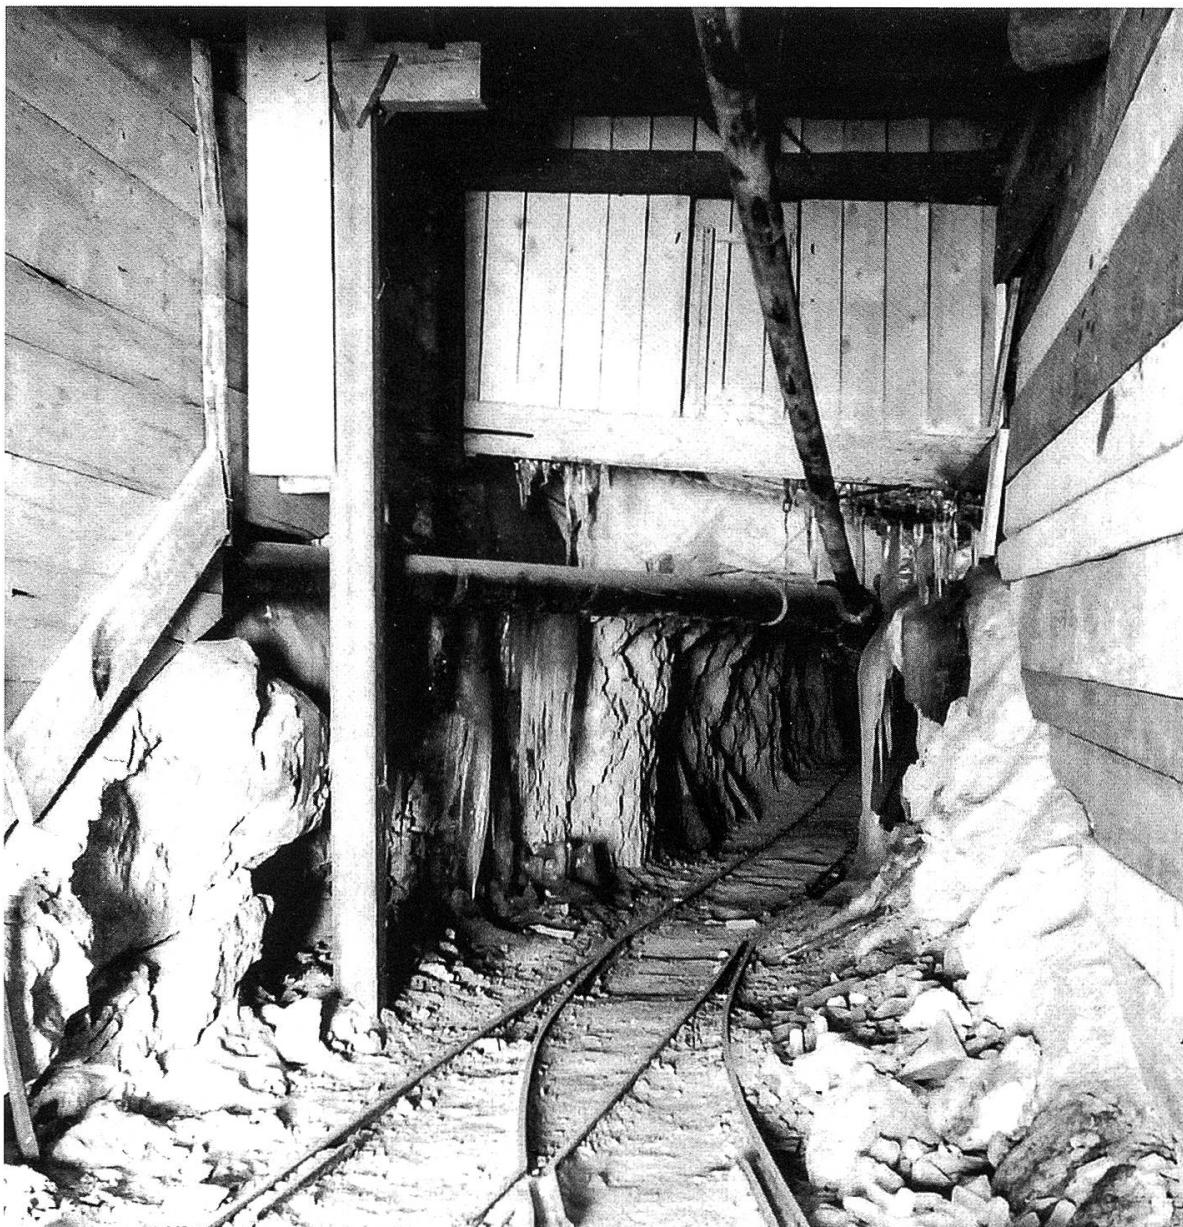
Abbildung 17: Stollenportal am 5. März 1944.

de der Stollen in Richtung Seebecken vorangetrieben. Der Stollen wies eine Breite von 1,6 m, eine Höhe von 1,9 m und ein Gefälle von 1% auf. Der Vortrieb erfolgte mit Bohrhammern. Ein Abschlag betrug 85 cm. Die Vortriebsleistung erreichte 21 Meter pro Woche. Nach 13 Monaten harter Arbeit erfolgte am 5. November 1944 der Durchschlag am Drainagestollen. Damit war die Verbindung zwischen Seebecken und dem Auslauf am Stollenportal fertiggestellt. Parallel zum Hauptstollen wurde der Goleggbach gefasst und dessen Wasser über einen kurzen Stollen ebenfalls in den Ablaufstollen geleitet, damit dieses nicht mehr in das Seebecken floss (Ingenieurbüro Dr. A. Kaech 1943/44). Die Arbeiten konnten mit kleinen Anpassungen an die lokalen Gegebenheiten, wie im Bauprojekt von 1942 vorgesehen, abgeschlossen werden.

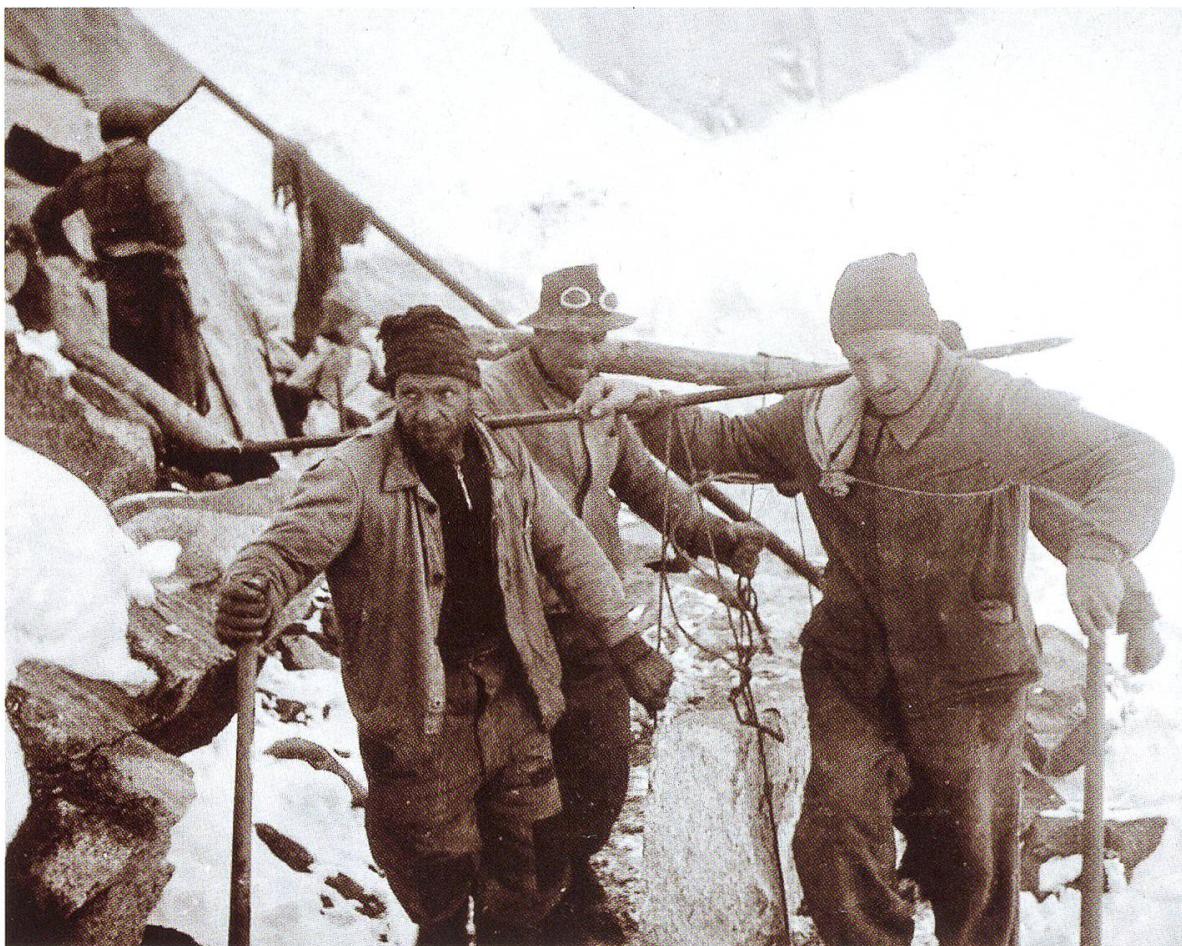
Abbildung 18: Steinträger beim Bau des Hangkanals am 28. Oktober 1944.
