Artikel: Gruebengletscher Guttannen : Spurensuche in Gelände und Archiven zu den Gletscherseeausbrüchen
Autor: Kämpfer, Corinne / Hählen, Nils
DOI: <https://doi.org/10.5169/seals-389800>

Gruebengletscher Guttannen – Spurensuche in Gelände und Archiven zu den Gletscherseeausbrüchen

1921 und 1942 gab es zwei beachtliche Ausbrüche des Gletschersees beim Gruebengletscher im Grimselgebiet. Folge dieser Ausbrüche waren grosse Murgänge im darunterliegenden Grueben- und Aerenbach sowie Hochwasser mit Schäden in der Aare bis nach Meiringen. Die Spuren der Murgänge sind heute noch im Gelände erkennbar. Ebenso kann auch das Portal des Entwässerungstollens besichtigt werden, welcher nach dem Ausbruch von 1942 durch den Kanton zur Erhöhung der Hochwassersicherheit des Tales gebaut wurde. Die genaue Rekonstruktion der damaligen Ereignisse ist mit zahlreichen Schwierigkeiten verbunden, da teilweise widersprüchliche Angaben in den konsultierten Dokumenten enthalten sind. Im vorliegenden Artikel wird versucht, durch Kombination der im Gelände ausgewerteten Spuren, der Sichtung historischer Unterlagen und von überschlagsmässigen Berechnungen den wahrscheinlichen Ereignisablauf und insbesondere des

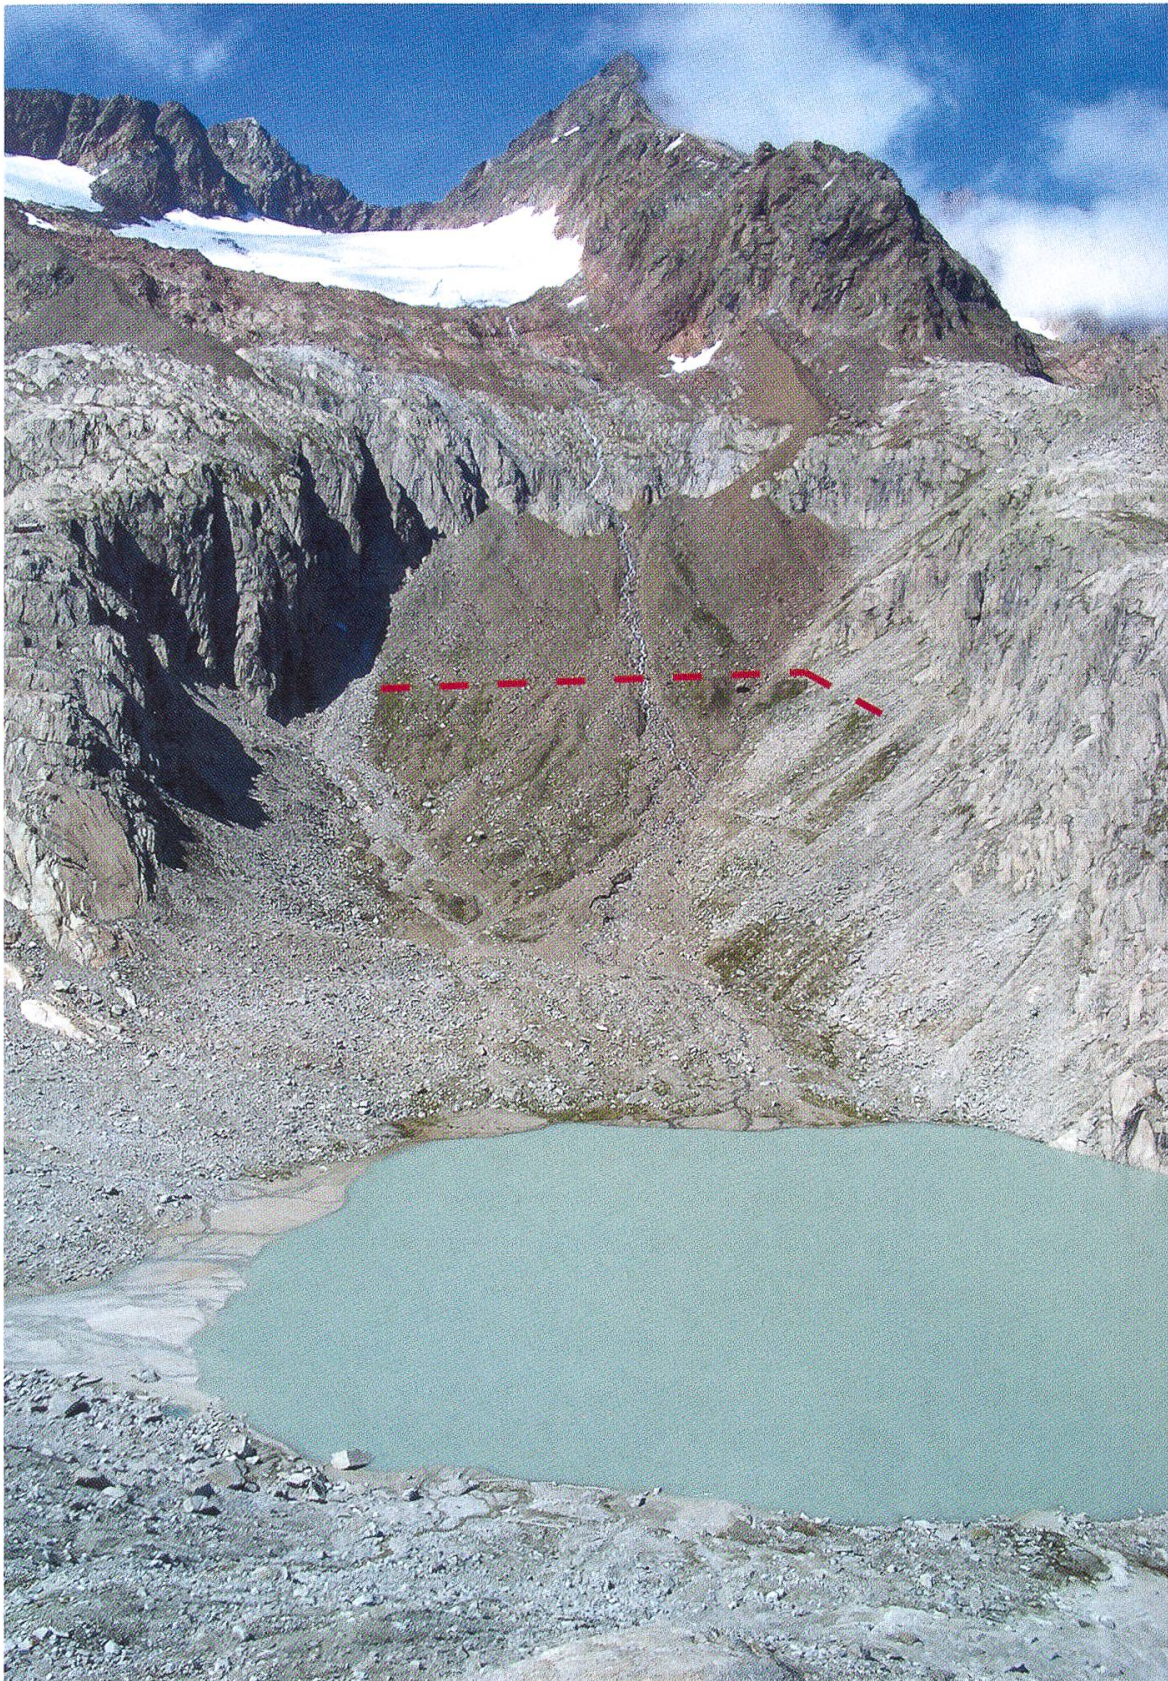
Der Seespiegel der Gletscherseen lag 1921 gut 110 m, 1942 noch 60 m höher und etwas nordwestlicher als der heutige Gruebensee. In diesem kleinen Seitental finden sich noch Zeugen der einstigen Seen. Aus der Ferne kann durch die Topographie und den etwas stärkeren Vegetationsbewuchs, wahrscheinlich verursacht durch die Ablagerung von feinkörnigem Material im See, der höchste Seestand ausgemacht werden (*Abb. 8*). An dieser obersten Seespiegelgrenze befindet sich ein Oxidationshorizont im Lockergestein. Ein Indiz dafür, wie hoch das Wasser im Lockergestein reichte, denn im Wasser gelöste Stoffe wie Eisen reichern sich nahe des (Grund-)Wasserspiegels an und fällen in diesem Bereich aus. Auf gleicher Höhe hatte sich zur Zeit des Sees auch ein kleines Delta gebildet. Die Eisrandstände des Gruebengletschers sind im Feld schwierig auszumachen. Zwar befinden sich im unteren Bereich des früheren Seebeckens sogenannte Eisrandablagerungen (Kames), welche durch die Erosionskraft des Goleggbachs

Abbildung 8: Heutiger See beim Gruebengletscher. Rot markiert der höchste Seespiegel des 1921 ausgebrochenen Sees.
