Artikel: Gruebengletscher Guttannen : Spurensuche in Gelände und Archiven zu den Gletscherseeausbrüchen
Autor: Kämpfer, Corinne / Hählen, Nils
DOI: <https://doi.org/10.5169/seals-389800>

Gruebengletscher Guttannen – Spurensuche in Gelände und Archiven zu den Gletscherseeausbrüchen

1921 und 1942 gab es zwei beachtliche Ausbrüche des Gletschersees beim Gruebengletscher im Grimselgebiet. Folge dieser Ausbrüche waren grosse Murgänge im darunterliegenden Grueben- und Aerenbach sowie Hochwasser mit Schäden in der Aare bis nach Meiringen. Die Spuren der Murgänge sind heute noch im Gelände erkennbar. Ebenso kann auch das Portal des Entwässerungstollens besichtigt werden, welcher nach dem Ausbruch von 1942 durch den Kanton zur Erhöhung der Hochwassersicherheit des Tales gebaut wurde. Die genaue Rekonstruktion der damaligen Ereignisse ist mit zahlreichen Schwierigkeiten verbunden, da teilweise widersprüchliche Angaben in den konsultierten Dokumenten enthalten sind. Im vorliegenden Artikel wird versucht, durch Kombination der im Gelände ausgewerteten Spuren, der Sichtung historischer Unterlagen und von überschlagsmässigen Berechnungen den wahrscheinlichen Ereignisablauf und insbesondere des

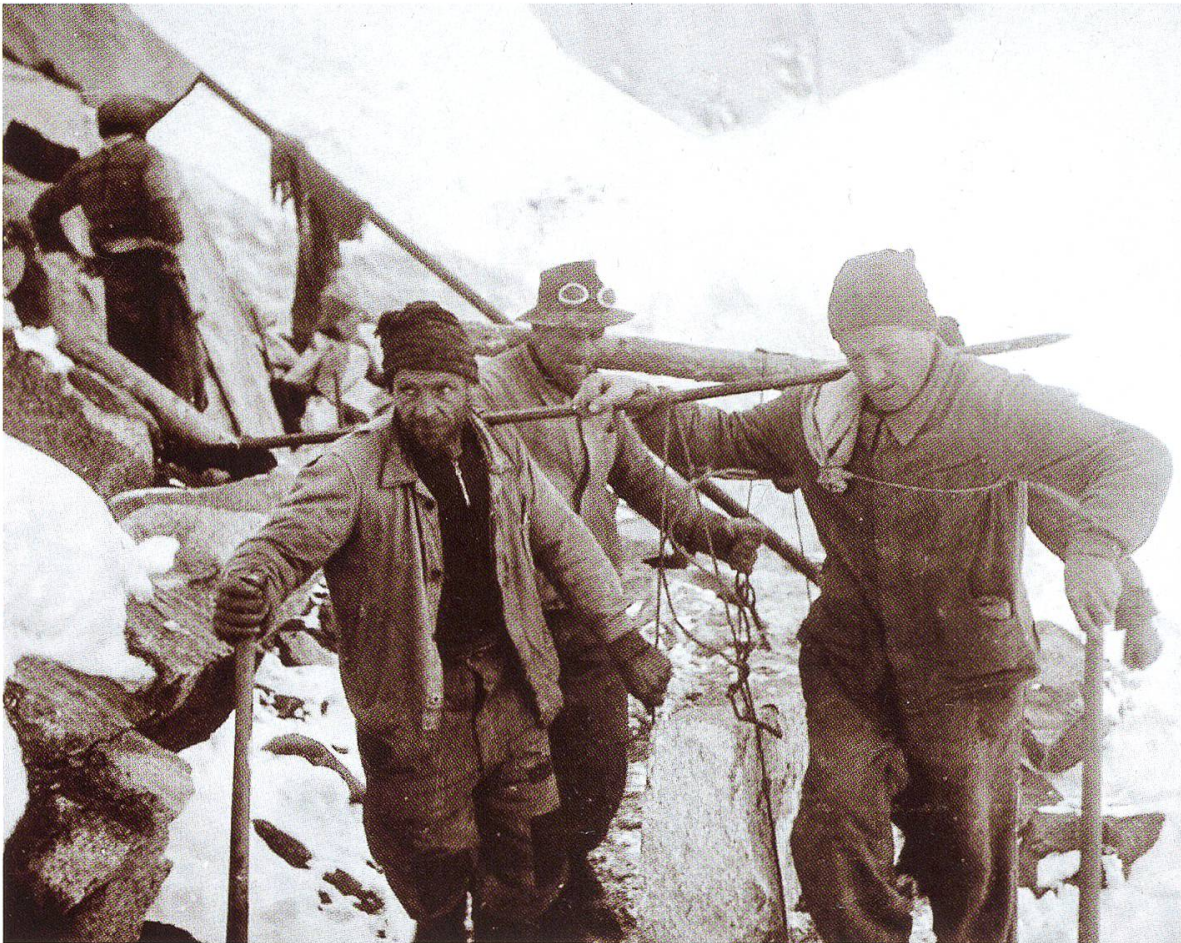
Abbildung 18: Steinträger beim Bau des Hangkanals am 28. Oktober 1944.
