20. Caractérisation, suivi et assainissement des instabilités rocheuses à la carrière d'Arvel*

Résumé.—CHANTRY R., PEDRAZZINI A., JABOYEDOFF M. & STAMPFLI E., 2013. Caractérisation, suivi et assainissement des instabilités rocheuses à la carrière d'Arvel. *Mémoire de la Société vaudoise des Sciences naturelles* 25: 243-261.

Suite à l'éboulement d'un dièdre de 20'000 m³ dans une importante carrière de calcaire produisant du ballast pour chemins de fer en bordure du Lac Léman (Suisse), CSD et l'IGAR sont intervenus pour réaliser une analyse structurale. Celle-ci a confirmé la présence d'instabilités menaçantes, notamment un dièdre de volume proche de celui qui s'est éboulé. Après évaluation des conditions de stabilité, et étant donné les conditions d'accès particulièrement difficiles, il a été décidé de soumettre ces instabilités à un monitoring par LiDAR terrestre couplé à un système interférométrique SAR (GB-InSAR) et un suivi des conditions météorologiques locales. Ce dispositif complexe permet de réaliser un suivi des parois rocheuses avec une précision de l'ordre du millimètre sans pose de réflecteurs ou d'extensomètres dans les zones menacées par le danger d'éboulement. Grâce

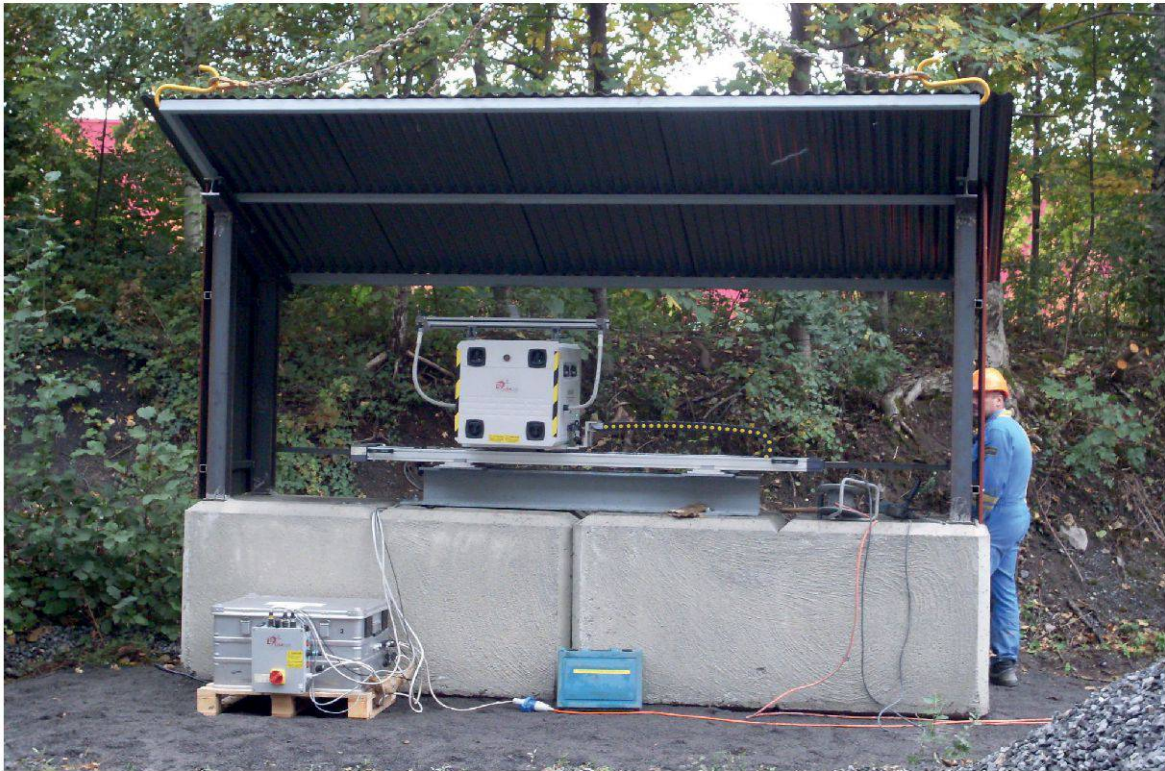
Figure 4.–Système d'interférométrie radar GB-InSAR installé aux Carrières d'Arvel depuis octobre 2009.

Le principe du GB-InSAR utilisé (fourni par Ellegi et basé sur la technologie LisaLab) consiste en une combinaison de plusieurs images radar acquises pendant que le dispositif d'émission/réception radar se déplace sur un rail de 3 m de long environ, installé fixement sur un socle stable (figure 4). Un trajet complet et retour est réalisé en 5 minutes environ, ce qui permet l'obtention d'images radar complexes (phase + amplitude) de la paroi toutes les 5 minutes également. Grâce au processing de ces images, il est possible de recréer une image interférométrique 2D distance-azimut. En comparant les différences de phase pour chaque pixel de deux images acquises à des moments différents, il est possible de calculer les déplacements de chaque pixel le long de l'axe de visée de l'instrument. Le résultat final est une image 2D en couleurs, dans laquelle l'amplitude des déplacements est facilement identifiée (figure 5).

Les données sont traitées en continu par le système et transmises à un PC qui permet de réaliser le post processing, l'analyse des déplacements et la gestion des alarmes. La précision de mesure des mouvements est de l'ordre de 0.5 mm à 1 mm le long de la L.O.S. (Line Of Sight ou axe de visée), et ce à environ à 900 m de distance. Les données peuvent être cumulées pendant 8h et 24h afin d'augmenter le rapport signal/bruit et permettre une amélioration de la précision des mesures de déplacement. La résolution spatiale des mesures est faible par rapport au SLT et dépend de la distance d'acquisition et de la longueur d'onde utilisée. Dans notre cas, la taille des pixels est d'environ 3 m sur 0.75 m à 900 m de distance.
