# 21. TGV Paris Genève: le plus grand chantier français de filets de protection contre les chutes de blocs

# Hugues FOLTZER1

Résumé.—FOLTZER H., 2013. TGV Paris Genève: le plus grand chantier français de filets de protection contre les chutes de blocs. Mémoire de la Société vaudoise des Sciences naturelles 25: 263-276. Cet article présente les aléas naturels auxquels est soumise la ligne de chemin de fer de Bourg en-Bresse à Bellegarde-sur-Valserine. Le passage du statut de ligne d'intérêt local à la liaison Paris-Genève a nécessité la reconsidération des risques. Suite à l'étude de projet menée par BG Ingénieurs Conseils en 2004, de très importantes mesures de protection ont été mises en œuvre entre 2006 et 2009 dans le cadre de la modernisation de la ligne. Des techniques variées ont été utilisées afin de réduire le risque à un niveau faible, compatible avec l'exploitation commerciale actuelle. Après la route du littoral sur l'île de la Réunion, il s'agit du plus important chantier de protection contre les chutes de pierres et de blocs en France.

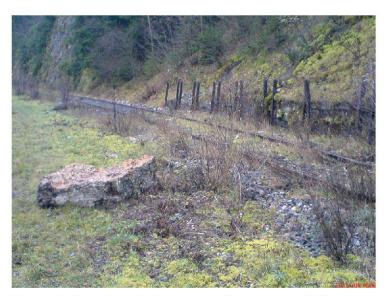
Figure 3.—Bloc de  $0.5\mathrm{m}^3$  tombé le 26 novembre 2006 (Port); photo BG / Hugues Foltzer.

Les blocs proviennent des falaises naturelles, ainsi que des parois des déblais créés lors de la construction de la ligne. Près de 10 km de voie sont affectés par des chutes de blocs, là encore avec des fréquences et des intensités très variables. Plusieurs événements se sont produits durant les travaux de modernisation de la ligne de chemin de fer (figure 3).

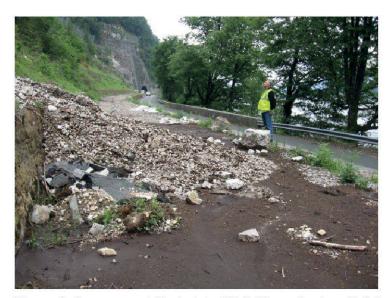
Figure 4.—Lave torrentielle de juin 2008 (Nantua); photo  ${\rm BG}\:/\:$  Hugues Foltzer.

La voie est localement exposée à ce phénomène, par exemple à Nantua. Il s'est d'ailleurs produit à deux reprises au cours des travaux de modernisation de la ligne de chemin de fer (figure 4). Ces laves ne sont pas liées à des cours d'eau à proprement parler. Elles prennent naissance lors de fortes précipitations au niveau des couloirs qui entaillent les falaises et s'alimentent des matériaux prélevés lors de la progression dans les éboulis.

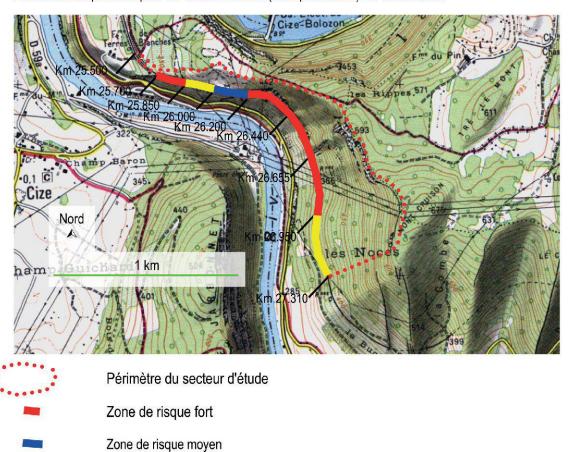
Figure 7.-Zonage du risque (Bolozon), figure extraite de BG INGÉNIEURS CONSEILS (2004), fond topographique IGN.

# Niveaux de risque initial pour les chutes de blocs (sans protections) sur la situation :

# Eboulements (sans protections)

| Km | 25.700 à<br>25.850 | 25.850 à 26.000 | 26.000 à<br>26.200 | 26.200 à 26.440 | 26.440 à<br>26.655 | 26.655 à 26.950 | 26.950 à 27.310 |
| Trajectographie d'étude | - | - | _ | P4 | P6 | P9 | P11 |
| Danger<br>éboulement de<br>masses | ≤ 10 m³ | (≤ 1 m³) | (≤ 1 m³) | ≤ 200 m <sup>3</sup> | ≤ 200 m <sup>3</sup> | ≤ 500 m <sup>3</sup> | ≤ 100 m <sup>3</sup> |
| Exposition | forte | forte | forte | forte | forte | forte | forte |
| Risque/ébouleme<br>nt de masses | fort | faible | faible | fort | fort | fort | faible |

Le jaune clair indique un degré de danger très faible.

Lors du projet, il a été montré que le risque n'était pas homogène sur les tronçons étudiés (BG INGÉNIEURS CONSEILS 2004). En fonction des probabilités de déclenchement et d'atteinte de la voie, le risque variait de faible à fort (figure 7).

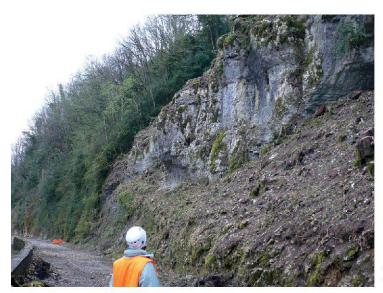
Figure 8.—Affleurements après débroussaillage (Chatillon); photo BG / Hugues Foltzer.

Le débroussaillage ayant été effectué au démarrage des travaux, la perception des aléas a localement changé (figure 8). Des adaptations de projet ont ainsi été nécessaires, généralement sous la forme d'une augmentation des quantités des surfaces de treillis, du nombre de tirants passifs et de filets plaqués.

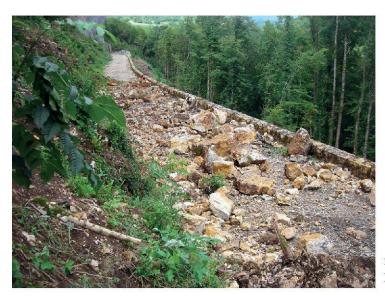
Figure 9.—Purges manuelles et mécaniques (Chatillon); photo BG / Hugues Foltzer.

Les mesures de suppression suivantes ont été mises en œuvre en ce qui concerne les volumes les plus instables (figure 9):

- Purges manuelles,
- Purges mécaniques (pelle mécanique, vérin, coussin,...)
- Purges à l'explosif

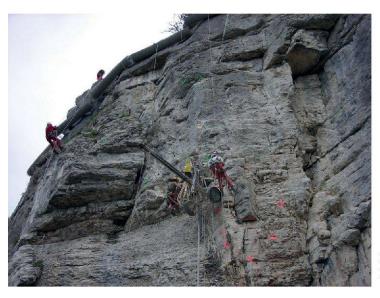
Figure 10.–Réalisation de tirants passifs (Bolozon); photo BG/Hugues Foltzer.

- Plus de 4'900 tirants passifs (figure 10);
- 24 tirants actifs monobarres ascendants et isolés électriquement (prototypes conçus par la société DSI selon le cahier des charges de BG Ingénieurs Conseils);
  - Filets plaqués de câbles ou à anneaux;
  - Treillis (grillage) double torsion plaqué;
  - Treillis haute résistance plaqué;
  - Butons et contreforts en béton armé.

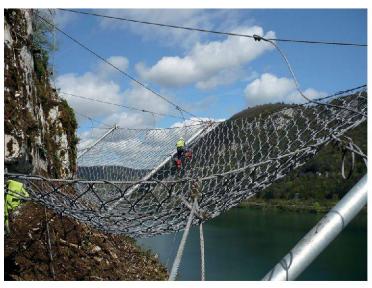
Figure 11.—Filet de protection de 3000 kJ (Nantua); photo BG / Hugues Foltzer.

- Plus de 60'000 m<sup>2</sup> de treillis (grillage) double torsion pendus;
- Avaloirs grillagés;
- Filets de câbles pendus;
- Fossés et merlons;
- 7,985 km de filets de protection (écrans pare blocs) classe 1 à 8 (figure 11).

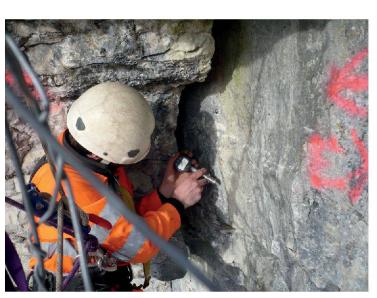
Figure 12.—Pose d'un fissuromètre (Bolozon); photo  ${\rm BG}\,/\,{\rm Hugues}$  Foltzer.

- Piézomètres en versant (y compris dans des éboulis);
- Fissuromètres (figure 12);
- Prismes topographiques;
- Cellules de mesure de force (tirants actifs).

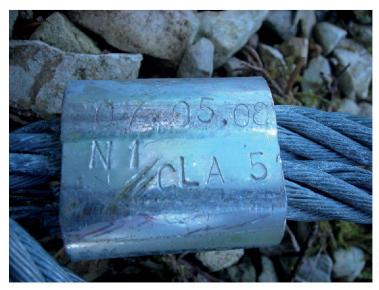
Figure 14.—Marquage des câbles façonnés (Sylans); photo BG / Hugues Foltzer.

En raison de l'ampleur des travaux, la protection de la ligne de Bourg-en-Bresse à Bellegarde-sur-Valserine a nécessité des quantités inhabituellement importantes de fournitures. Ainsi, l'évolution de la manufacture et des circuits de fournitures sur trois années de travaux a exigé la révision de la traçabilité des fournitures (figure 14) et leur contrôle par essais mécaniques et métallurgiques.

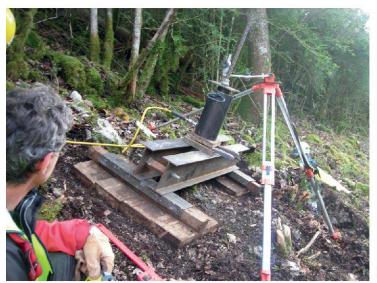
Figure 15.—Test de traction sur ancrage de filet 3000 kJ (Sylans); photo BG / Hugues Foltzer.

La quantité importante de tests de traction imposés par BG Ingénieurs Conseils a permis d'identifier des résistances anormales des ancrages des filets de protection sur trois grands secteurs géographiques (figure 15).

La résistance des ouvrages ne pouvant être assurée sur ces trois secteurs, il a fallu en cours de chantier remédier à cette situation en:

- Ciblant les zones problématiques grâce à la multiplication des tests de traction et l'interprétation des fiches de forage;
  - Doublant une cinquantaine d'ancrages (Nantua et les Neyrolles);
- Remplaçant purement et simplement une soixantaine d'ancrages (Sylans). A cette occasion, l'entreprise GTS a proposé l'utilisation de filler pour augmenter la viscosité du coulis de ciment et éviter ainsi l'usage des chaussettes géotextiles.

Ces mesures ont été validées par de nouveaux tests de traction, réalisés avec un dispositif d'appui répondant aux exigences de BG Ingénieurs conseils. La stratégie adoptée a permis de limiter de manière importante le nombre d'ancrages à doubler et à remplacer. Elle a finalement permis de limiter les conséquences sur le chantier.
