31. Excursion SVSN - Dimanche 3 octobre 2010 Dangers naturels dans une commune de montagne, Ormont-Dessus

Résumé.—JABOYEDOFF M. & DERRON M.-H., 2013. Excursion SVSN - Dimanche 3 octobre 2010. Dangers naturels dans une commune de montagne, Ormont-Dessus. Mémoire de la Société vaudoise des Sciences naturelles 25: 375-391.

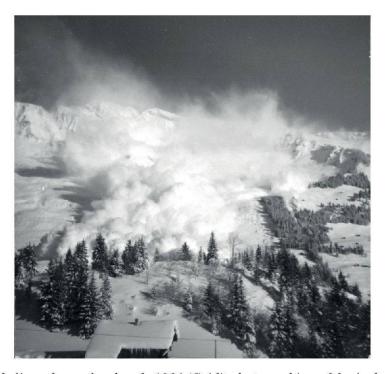
Figure 5.-Photo de l'une des avalanches de 1984 (Crédit photographique: Musée des Ormonts).

La pente élevée des versants exposés au sud de la chaine du Pic-Chaussy, avec une arête très aiguisée favorable à la formation de corniches (Henchoz, com. Pers.), induit un danger élevé d'avalanche. En 1984, près de dix avalanches ont dévalé ce versant et ont occasionné la destruction partielle ou totale de 70 bâtiments et de 31 ha de forêts (Schoeneich & Busset-Henchoz 1998; Stucki et Rognon 1998) (figure 5).

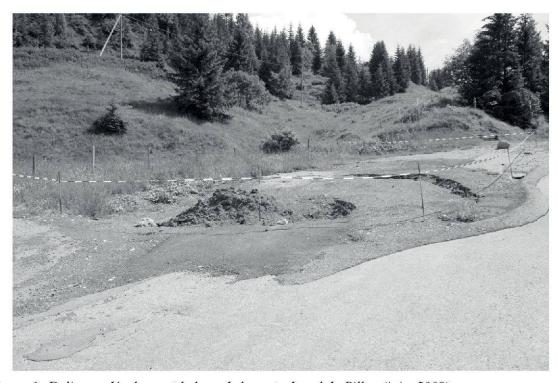
Figure 6.-Doline se développant le long de la route du col du Pillon (juin, 2009).

Les assises de gypses et de cornieules engendrent inévitablement la présence de nombreuses dolines qui ont pour origine la dissolution des roches. Celles-ci peuvent provoquer des dommages aux bâtiments construits à proximité. La route du col du Pillon a récemment été affectée par un effondrement de ce type (figure 6).
