## 31. Excursion SVSN - Dimanche 3 octobre 2010

### Dangers naturels dans une commune de montagne, Ormont-Dessus

Michel JABOYEDOFF<sup>1</sup> & Marc-Henri DERRON<sup>1</sup>

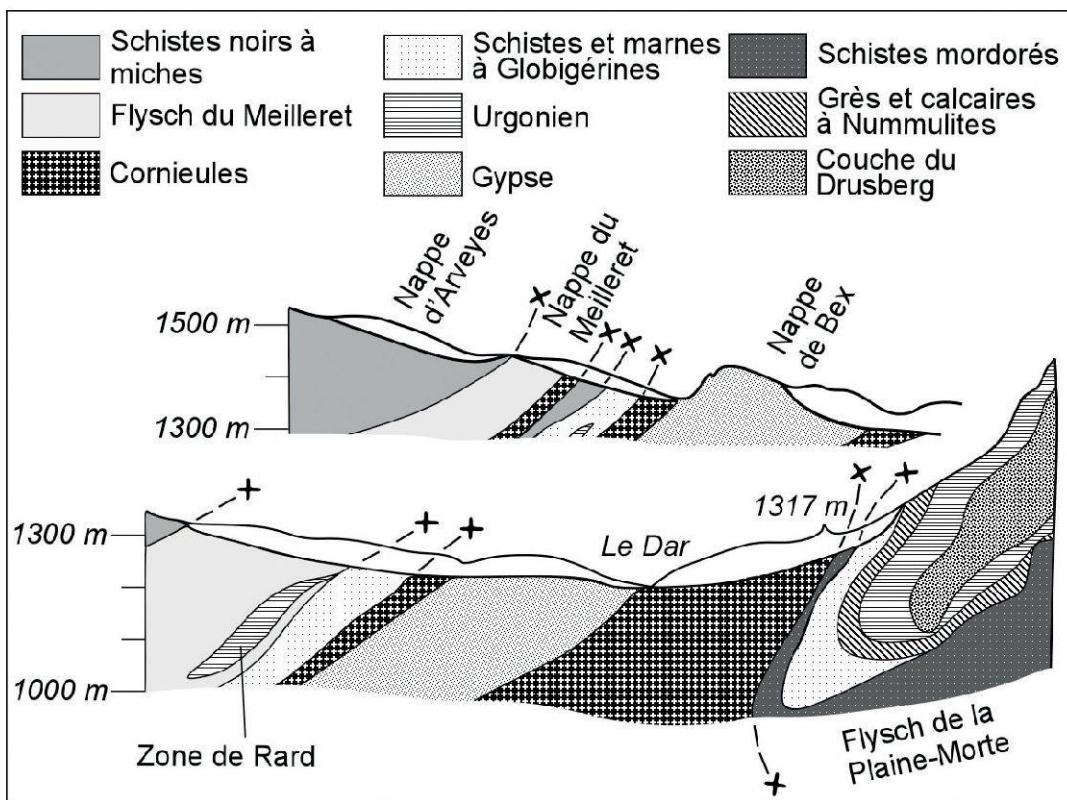
Figure 3.—Coupe illustrant l'influence des types de roches sur le relief. A droite, les calcaires de l'Urgonien induisent des pentes fortes, tandis qu'à gauche, la succession d'écaillles de roches plus tendres engendre des pentes plus faibles (tiré de BADOUX & GABUS 1990).

Du point de vue géomorphologique, cette situation a favorisé la création d'une vallée profonde avec un relief vallonné dans les unités «tendres», bordée par de hauts sommets (plus de 3'000 m au sud et plus de 2'300 m au nord avec le Pic Chaussy) (figure 3). Les glaciers ont quitté le fond de la vallée il y a environ 10'000 ans (SCHOENEICH 1998). Néanmoins la situation était complexe, car de nombreux glaciers latéraux ont persisté. On observe de magnifiques cirques glaciaires et moraines sur le versant sud de la chaîne du Pic Chaussy.

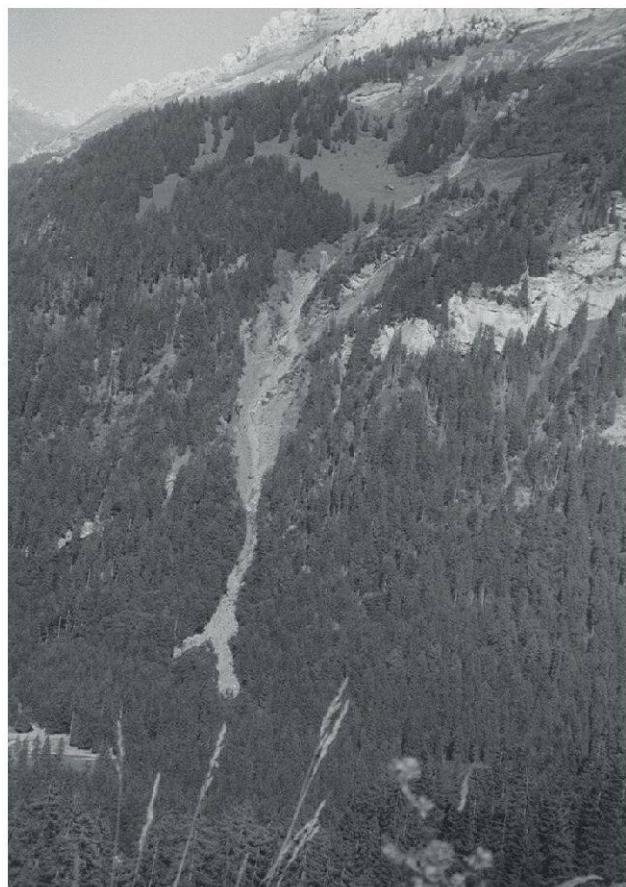
Figure 4.– Photo d'une lave torrentielle dans la région du lieu-dit «Sous Barmes» prise par un habitant.

Le Dar et la Grande-Eau peuvent induire des laves torrentielles et un charriage intense, car beaucoup de matériel mobilisable de toutes sortes (moraine, alluvions, colluvions, etc.) sont disponibles dans ces deux bassins versants (figure 4).

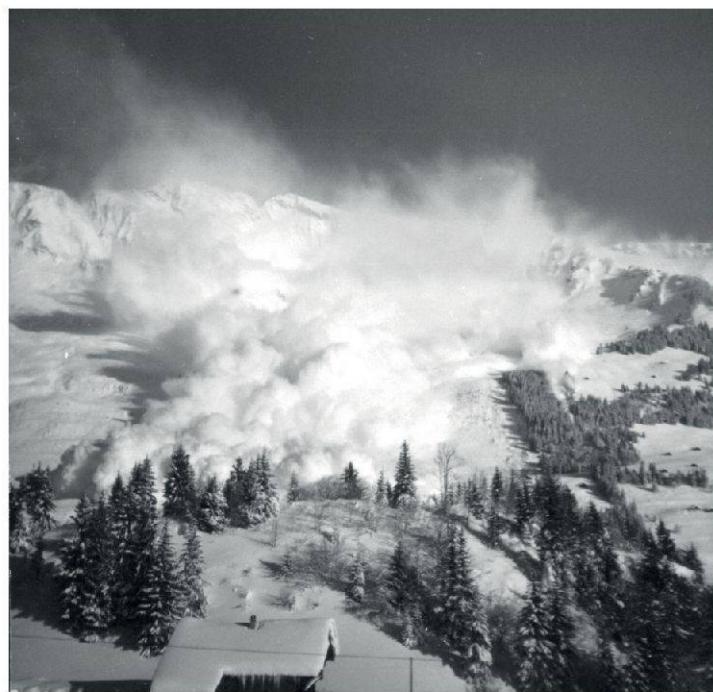
Figure 5.–Photo de l'une des avalanches de 1984 (Crédit photographique: Musée des Ormonts).

La pente élevée des versants exposés au sud de la chaîne du Pic-Chaussé, avec une arête très aiguisee favorable à la formation de corniches (HENCHOZ, com. Pers.), induit un danger élevé d'avalanche. En 1984, près de dix avalanches ont dévalé ce versant et ont occasionné la destruction partielle ou totale de 70 bâtiments et de 31 ha de forêts (SCHOENEICH & BUSSET-HENCHOZ 1998; STUCKI ET ROGNON 1998) (figure 5).

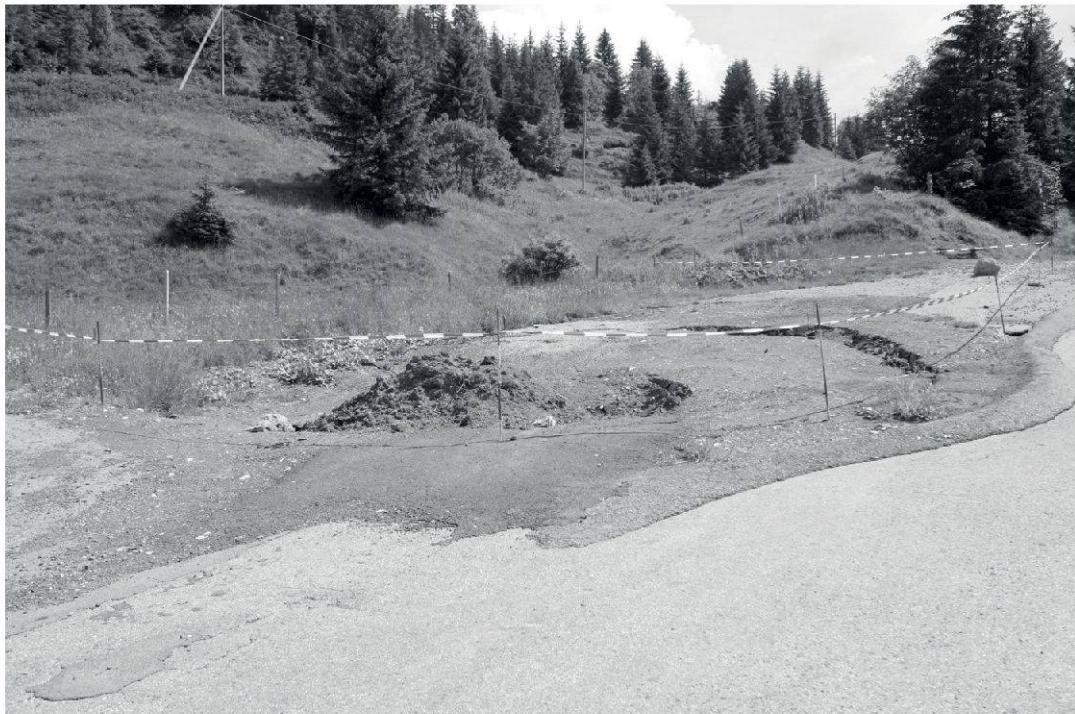
Figure 6.–Doline se développant le long de la route du col du Pillon (juin, 2009).

Les assises de gypses et de cornieules engendrent inévitablement la présence de nombreuses dolines qui ont pour origine la dissolution des roches. Celles-ci peuvent provoquer des dommages aux bâtiments construits à proximité. La route du col du Pillon a récemment été affectée par un effondrement de ce type (figure 6).

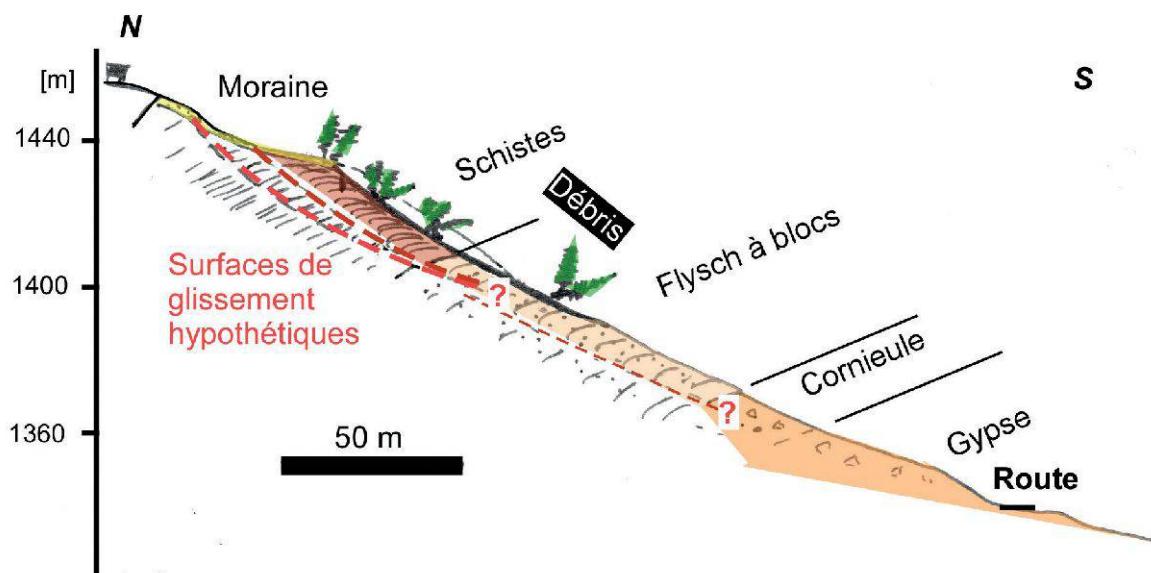
Figure 9.—Coupe schématique simplifiée au travers du glissement établie en 2006 avant l'évènement de 2007. Les surfaces de rupture (traits tillés rouges) sont purement spéculatives (Tiré de JABOYEDOFF 2006).

En septembre 2006, ce qui deviendra le glissement du Pont Bourquin était l'objet d'une expertise rapide (JABOYEDOFF 2006). Des mouvements proches de la partie sommitale avaient été signalés par les habitants de la région et les inquiétaient. L'examen a montré qu'il s'agissait d'un mouvement versant important pouvant atteindre  $40'000\text{ m}^3$ , et qu'une coulée de débris et boue, d'un volume variant de  $3'000$  à  $6'000\text{ m}^3$ , pouvait atteindre la route dans un proche avenir (figure 9).

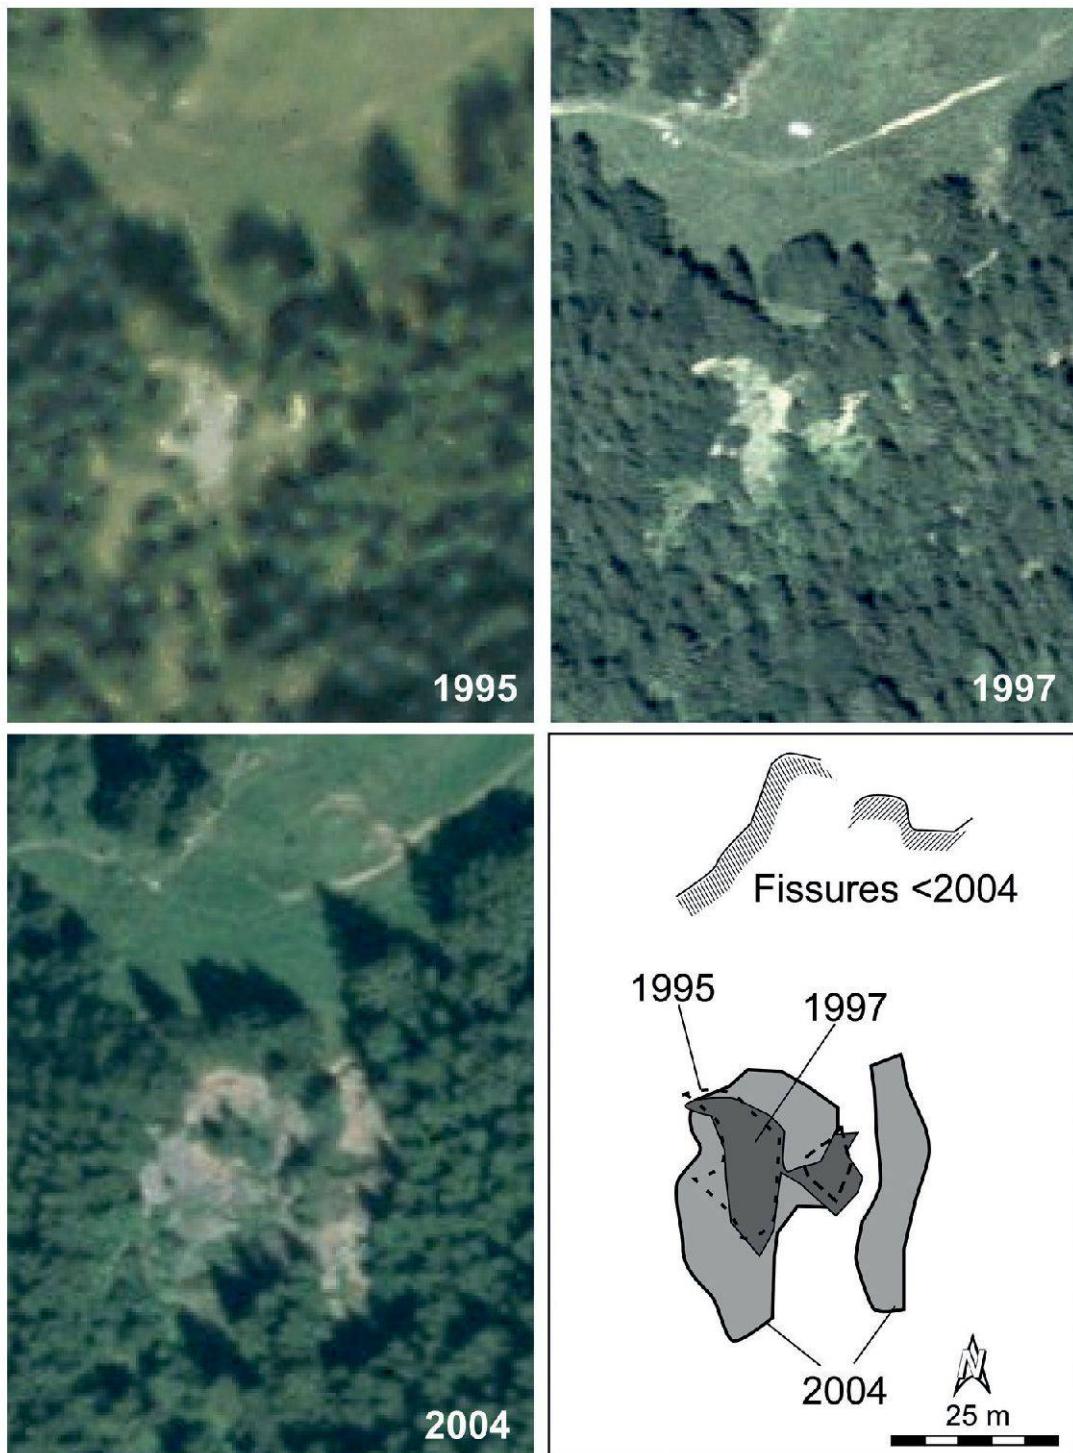
Figure 10.—Orthophotos de la partie supérieure du glissement pendant les 13 dernières années. Observez l'augmentation de la taille du secteur particulièrement entre 1997 et 2004. Quelques problèmes d'orthorectification existent entre les photos (données de swisstopo 2008 de SWISSIMAGE (DV012716)).

Ces conclusions étaient basées sur l'observation de l'activité dans la niche du glissement de terrain vers son sommet. Une zone d'érosion active se développait, avec des pans entiers de sol glissé avec les arbres. Cette observation était confirmée par l'examen de photos aériennes datant de 1994 et 2004 (figures 10 et 11). Par ailleurs, la géométrie de la niche d'arrachement permettait de conclure que le glissement était profond.

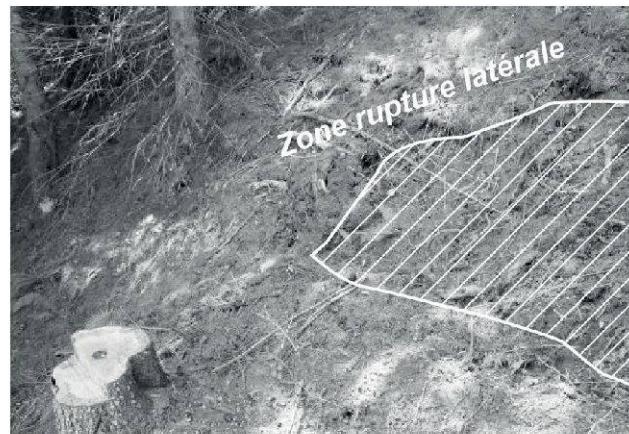
Figure 13.—Vue de la zone rupture qui s'initiait en juin 2009, qui annonce la rupture d'août 2010.

Les matériaux impliqués dans le glissement sont principalement de la moraine, des schistes, des grès, des flyschs et des blocs de cornieules. Dans la partie centrale, les mouvements importants ont transformé certaines roches en une pâte dont les propriétés les rapprochent d'une boue lorsqu'elles sont saturées d'eau. Ainsi, le glissement présente, dans sa partie centrale, une masse qui flue de plusieurs mètres par mois et des zones pas encore transformées qui bloquent l'avancée. Les événements de mi-août 2010, sont simplement le résultat de la rupture d'une accumulation de matériaux en pied de glissement par le fait que la roche n'avait pas encore cédé. Des signes précurseurs de ces mouvements étaient visibles (figure 13).

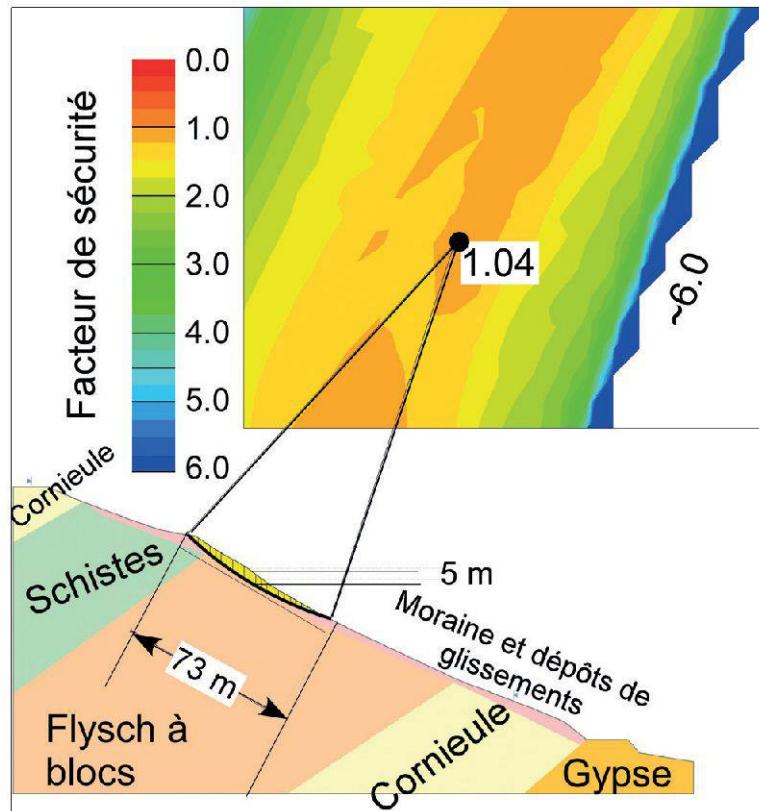
Figure 14.—Modélisation à posteriori de la stabilité du glissement superficiel qui produira la coulée par liquéfaction de juillet 2007. Le facteur de sécurité (FS) de 1.04 démontre que la rupture était proche ( $FS < 1.0$ ) avec les propriétés des matériaux superficiels partiellement remaniés (d'après JABOYEDOFF *et al.* 2009).

déformation deviennent une pâte qui, gorgée d'eau, est très mobile. A l'origine, le matériau mobilisable (matériel de glissement ancien) devait atteindre une épaisseur de 5 m pour être instable (figure 14), alors que la stabilité des dépôts n'est assurée que pour une hauteur inférieure à 2 m. La vitesse probable de propagation maximale était d'environ 12 m/s (figure 15).

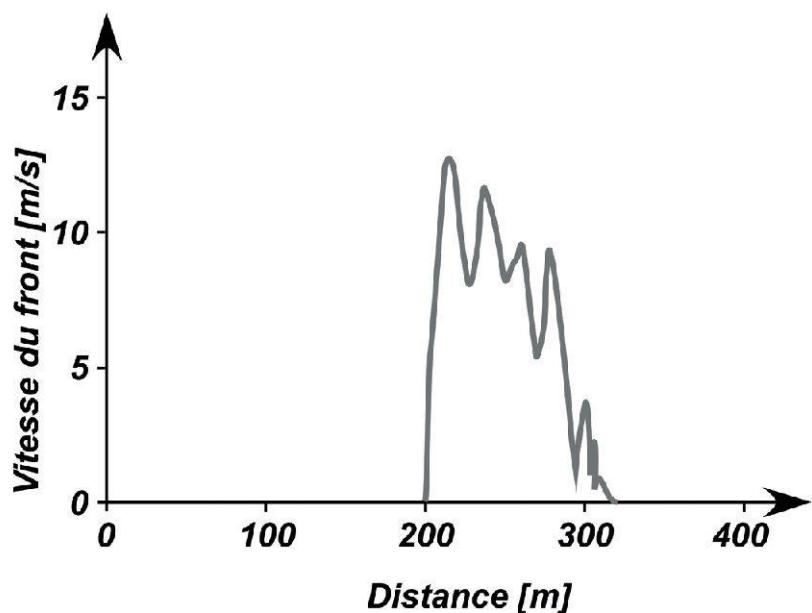
Figure 15.—Modélisation à l'aide du logiciel BING de la vitesse du front de la coulée sur un profil qui va du haut glissement jusqu'à la rivière sous la route qui se trouve à environ (280 m) (d'après JABOYEDOFF *et al.* 2009).

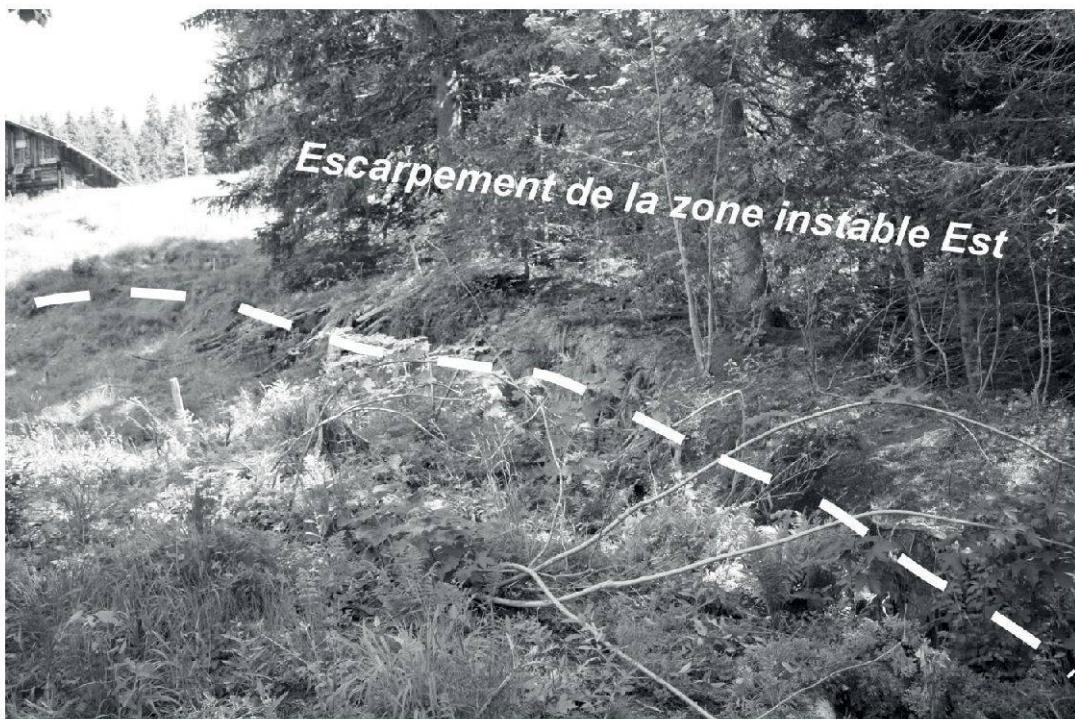
Figure 16.—Vue la zone en pré-rupture à l'Est du glissement.

Le glissement est désormais rectiligne et la butée qui existait à sa base a cédé. Néanmoins, il est presque certain que les mouvements vont se poursuivre dans le versant si l'état actuel est préservé. Les mouvements étaient de 20 m en 3 mois pour certaines zones. Il est aussi évident que les matériaux superficiels se ramollissent et deviennent de plus en plus mobilisable lors de fortes pluies. De plus, les signes de rupture à l'est de la partie supérieure du glissement sont annonciateurs d'une rupture potentielle pouvant impliquer jusqu'à un volume d'environ 25'000 m<sup>3</sup> de schistes et cornieules qui dévaleront la pente lorsque les conditions requises seront présentes (figures 12 et 16).
