**Artikel:** Excursion SVSN : dimanche 3 octobre 2010 : dangers naturels dans une commune de montagne, Ormont-Dessus  
**Autor:** Jaboyedoff, Michel / Derron, Marc-Henri  
**DOI:** <https://doi.org/10.5169/seals-389847>

## 31. Excursion SVSN - Dimanche 3 octobre 2010 Dangers naturels dans une commune de montagne, Ormont-Dessus

*Résumé.*—JABOYEDOFF M. & DERRON M.-H., 2013. Excursion SVSN - Dimanche 3 octobre 2010. Dangers naturels dans une commune de montagne, Ormont-Dessus. *Mémoire de la Société vaudoise des Sciences naturelles* 25: 375-391.

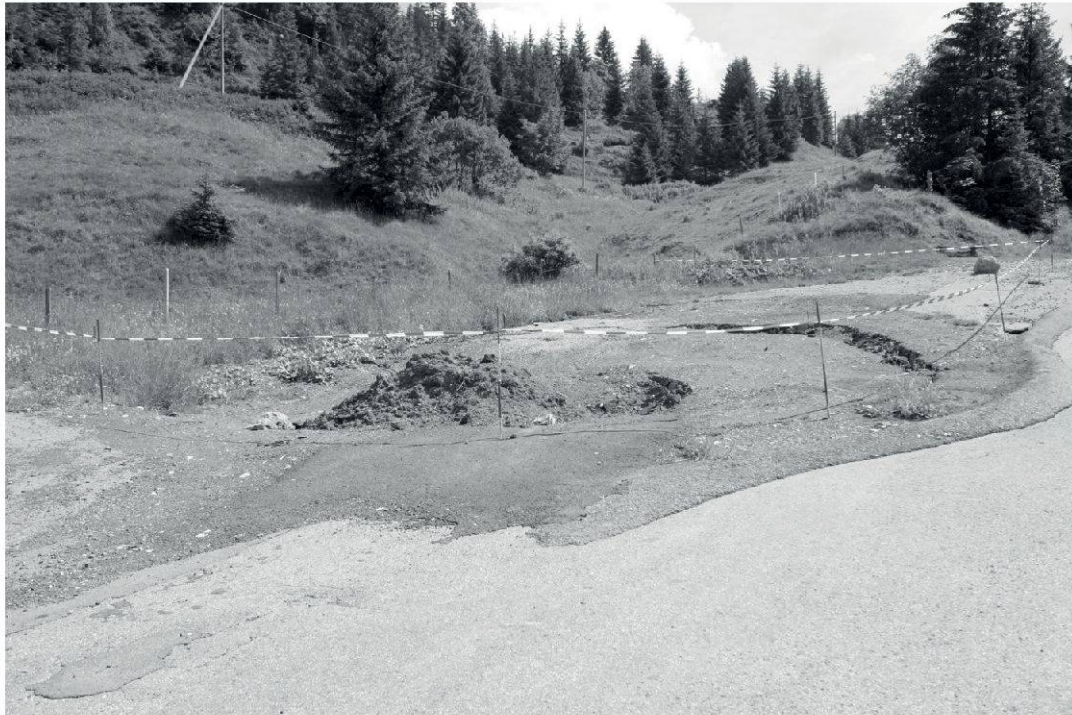
Figure 6.–Doline se développant le long de la route du col du Pillon (juin, 2009).

Les assises de gypses et de cornieules engendrent inévitablement la présence de nombreuses dolines qui ont pour origine la dissolution des roches. Celles-ci peuvent provoquer des dommages aux bâtiments construits à proximité. La route du col du Pillon a récemment été affectée par un effondrement de ce type (figure 6).
