31. Excursion SVSN - Dimanche 3 octobre 2010 Dangers naturels dans une commune de montagne, Ormont-Dessus

Michel JABOYEDOFF¹ & Marc-Henri DERRON¹

Résumé.—JABOYEDOFF M. & DERRON M.-H., 2013. Excursion SVSN - Dimanche 3 octobre 2010. Dangers naturels dans une commune de montagne, Ormont-Dessus. *Mémoire de la Société vaudoise des Sciences naturelles* 25: 375-391.

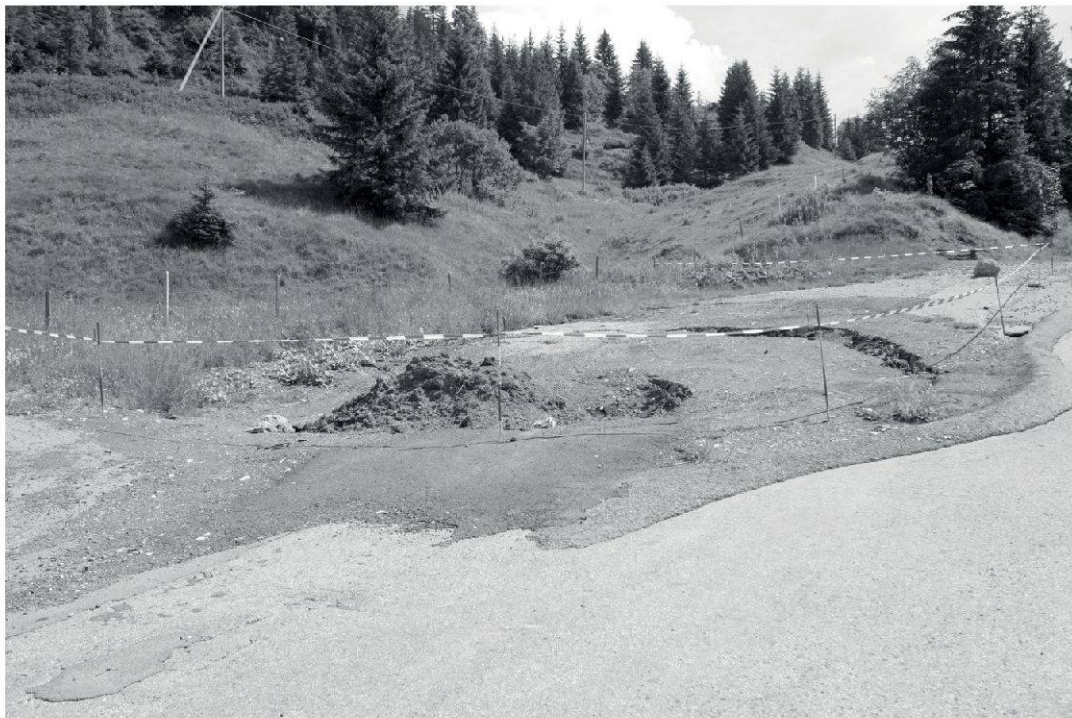
Figure 6.–Doline se développant le long de la route du col du Pillon (juin, 2009).

Les assises de gypses et de cornieules engendrent inévitablement la présence de nombreuses dolines qui ont pour origine la dissolution des roches. Celles-ci peuvent provoquer des dommages aux bâtiments construits à proximité. La route du col du Pillon a récemment été affectée par un effondrement de ce type (figure 6).

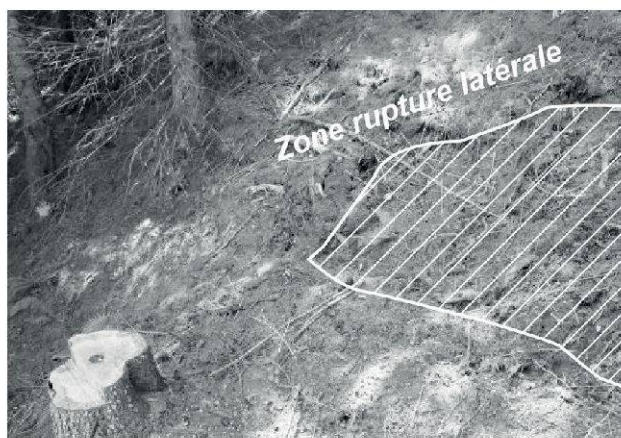
Figure 13.–Vue de la zone rupture qui s'initiait en juin 2009, qui annonce la rupture d'août 2010.

Les matériaux impliqués dans le glissement sont principalement de la moraine, des schistes, des grès, des flyschs et des blocs de cornieules. Dans la partie centrale, les mouvements importants ont transformé certaines roches en une pâte dont les propriétés les rapprochent d'une boue lorsqu'elles sont saturées d'eau. Ainsi, le glissement présente, dans sa partie centrale, une masse qui flue de plusieurs mètres par mois et des zones pas encore transformées qui bloquent l'avancée. Les événements de mi-août 2010, sont simplement le résultat de la rupture d'une accumulation de matériaux en pied de glissement par le fait que la roche n'avait pas encore cédé. Des signes précurseurs de ces mouvements étaient visibles (figure 13).

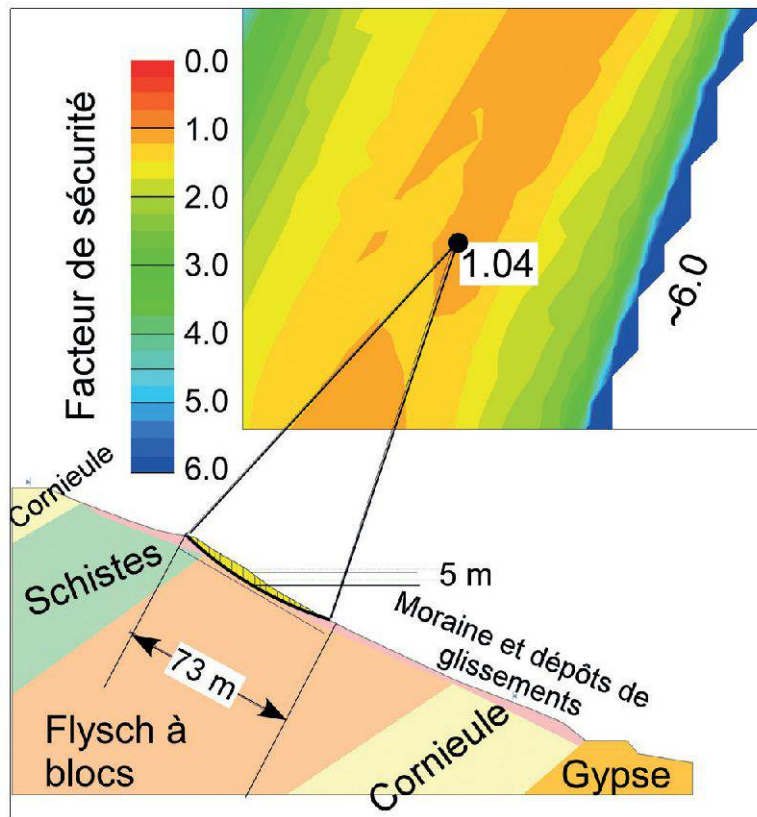
Figure 14.—Modélisation à posteriori de la stabilité du glissement superficiel qui produira la coulée par liquéfaction de juillet 2007. Le facteur de sécurité (FS) de 1.04 démontre que la rupture était proche ($FS < 1.0$) avec les propriétés des matériaux superficiels partiellement remaniés (d'après JABOYEDOFF *et al.* 2009).

déformation deviennent une pâte qui, gorgée d'eau, est très mobile. À l'origine, le matériau mobilisable (matériel de glissement ancien) devait atteindre une épaisseur de 5 m pour être instable (figure 14), alors que la stabilité des dépôts n'est assurée que pour une hauteur inférieure à 2 m. La vitesse probable de propagation maximale était d'environ 12 m/s (figure 15).
