Zeitschrift: Der Münsterausbau in Bern : Jahresbericht

Artikel: Bericht über die Arbeiten des XIX. Baujahres

Bericht über die Arbeiten des XIX. Baujahres (1. Januar bis 31. Dezember 1905).

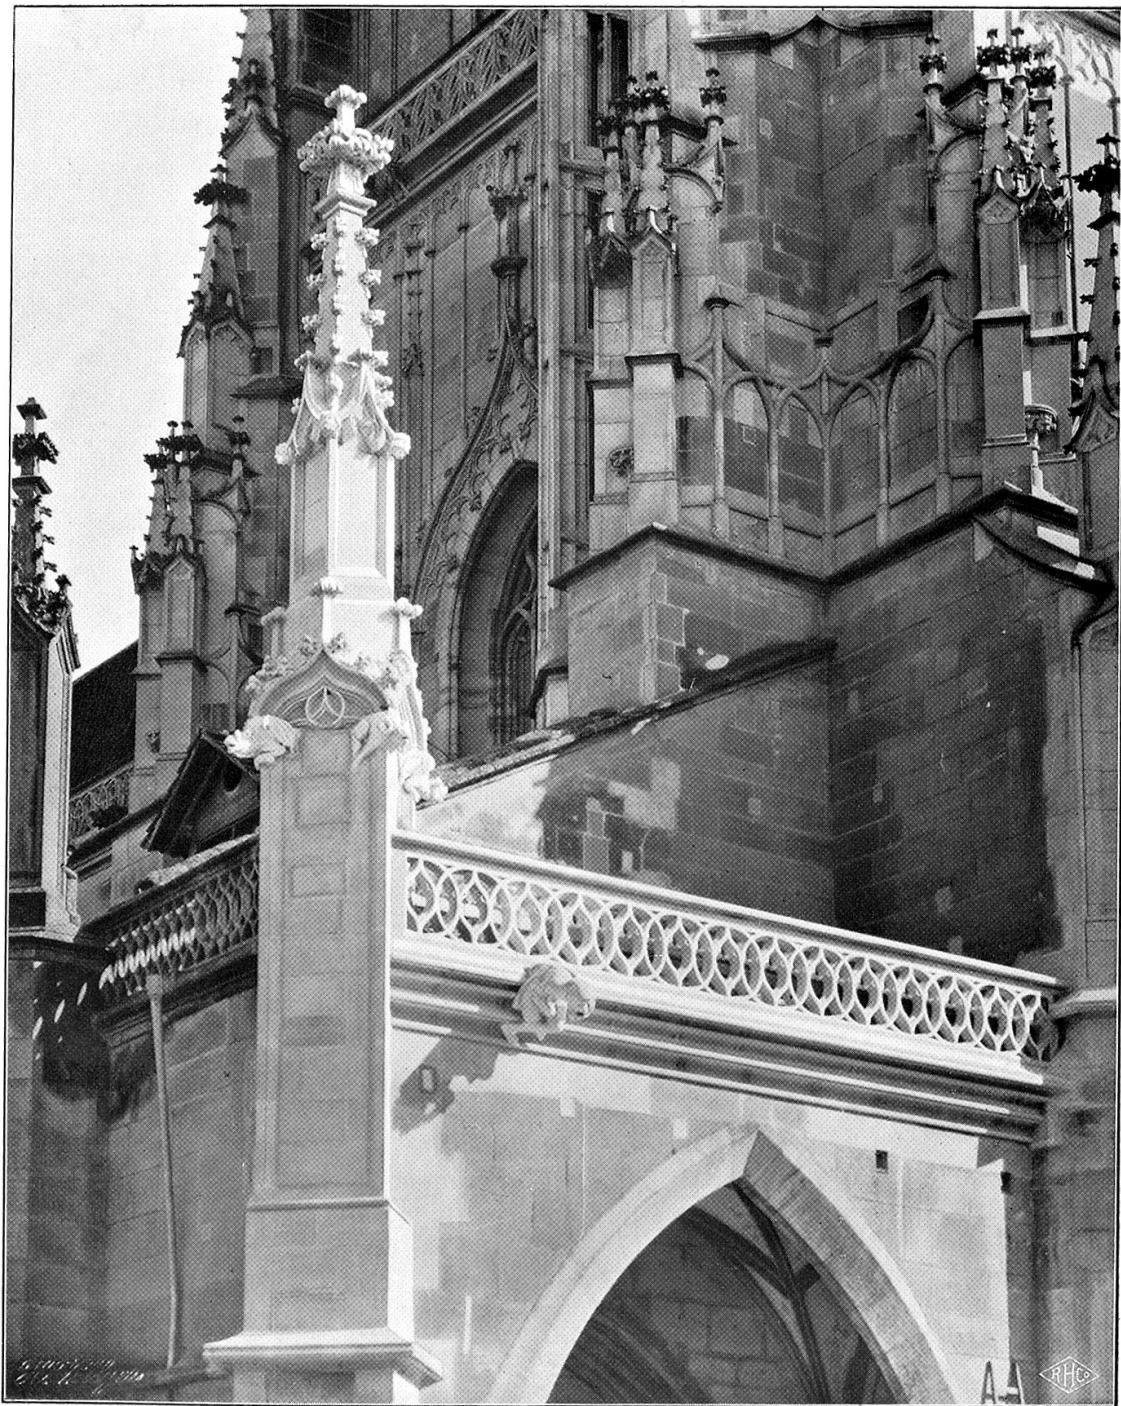
Fiale und Galerie
Nordwestecke gegen Münsterplatz

dem Einfluss des ersten Baumeisters, Mathäus Ensinger, oder doch nach seinen Plänen entstanden. Beim Abbruch der Eckfialen mussten wir aber die Entdeckung machen, dass dieses nicht stimmt. Im Kern des abgebrochenen Fialenkörpers kamen noch Stücke der ersten Werksteine, als Füllsteine verwendet, zum Vorschein, mit Schichtenzeichen und Steinmetzzeichen in gleicher Art, wie sie sich seinerzeit beim Abbruch der Fialenbündel am Achteck vorfanden. Zudem befinden sich im historischen Museum drei Kreuzblumen, die vor Jahren in Gewölbesäcken des Münsters gefunden worden sind. Diese Kreuzblumen können leicht als zu den Fialenbündeln am Achteck gehörig bestimmt werden. Die Kreuzblumen der abgebrochenen Fialen zeigten, trotz der früheren sehr ungeschickten Erneuerung, deutliche Ähnlichkeit mit denjenigen im Museum. Wir haben es hier also unzweifelhaft mit einer Arbeit desselben Meisters zu tun, der das Achteck begonnen hat, mit Daniel Heinz. Es ist gut erklärlich, dass die Zierglieder des Münsters nicht mit dem Wachsen des Baues zur Ausführung gekommen sind, namentlich wenn sie wie hier für das Bauen hinderlich waren. Demnach gingen die Ensingerschen Arbeiten bis auf die Höhe der Oberkante des Galleriebodens, während die Brüstungen und die Eckfialen von Heinz, vielleicht erst nach Einstellung der Arbeiten am Turm, ausgeführt wurden. Unser erstes im Ensingerschen Geiste gehaltene Projekt für die Erneuerung der Fialen musste nun weggelegt werden und die Ausführung nach Daniel Heinz erfolgen.

Ferner röhren von ihm her die Krönung des Vierecks und der Anfang des Achtecks. Für die Wiederherstellung der Fialen waren also einigermassen Anhaltspunkte zu finden. Die Profilierungen sind energischer, das Blattwerk wulstiger und phantastischer, und wo die Möglichkeit eine Verschneidung oder Durchdringung auszuführen ist, sind sie vorhanden. Diese Entdeckungen während der Arbeit führten uns dazu, die Eckfialen in ihrer heutigen Gestalt aufzubauen.

Die vorerwähnten Arbeiten konnten alle bis auf das Versetzen des Mauerwerkes und des oberen Teiles der Fiale an der Nordwestecke bis Sylvester 1905 ohne Unfall oder Missgeschick durchgeführt werden.
