Zeitschrift: Monuments vaudois. Hors-série
Herausgeber: Association Edimento - pour le patrimoine
Band: 1 (2013)

Histoire des pierres à la cathédrale

Claire Huguenin

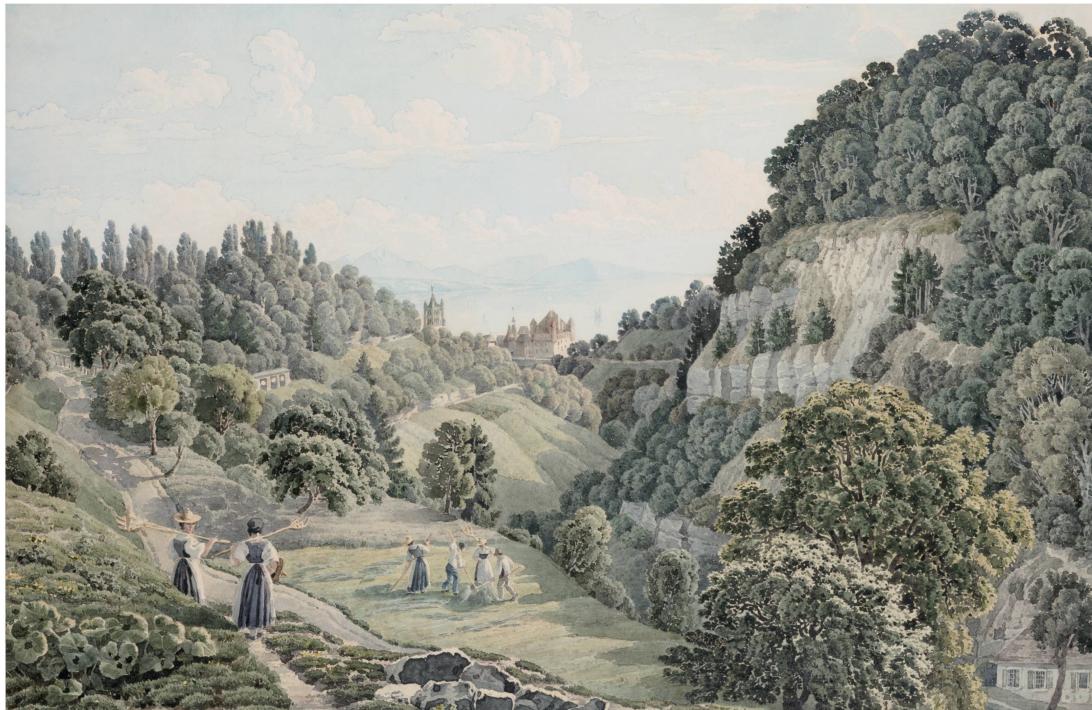
1 *Vestiges de fronts de taille dans le Vallon. Charles Alexandre Morgenthaler, Vue sur la Cité depuis la vallée du Flon, 1800-1850. Aquarelle, crayon et vernis (© Musée historique de Lausanne; scan : atelier de numérisation de la Ville de Lausanne, I.8.B.22).*

correspondre au complexe de carrières observé en 1994 à nouveau dans le Vallon, rive droite du Flon, le long du chemin Montmeillan (**fig. 1**). Le périmètre est donc relativement restreint. Le Chapitre semble avoir recouru, en toute bonne logique, avant tout à ses propres ressources sises à proximité, et avoir ainsi allégé en partie les problèmes de transport.

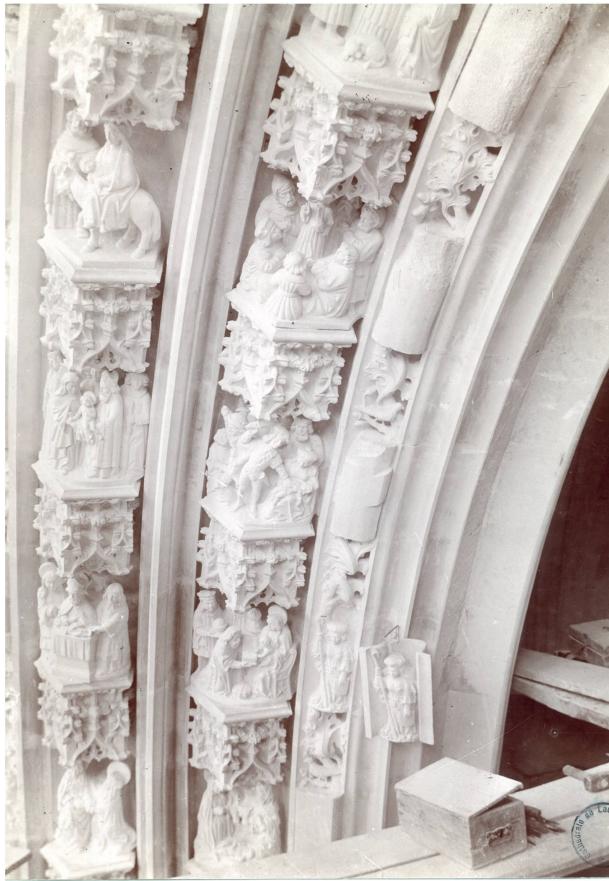
2 Portail Montfalcon, extérieur, pendant les travaux de reconstruction, fin 1898. Sculpture des figures des voussures (côté gauche) en calcaire de Lens. Photographie de John Curchod (ACV, SB 52 Aa/11/7).

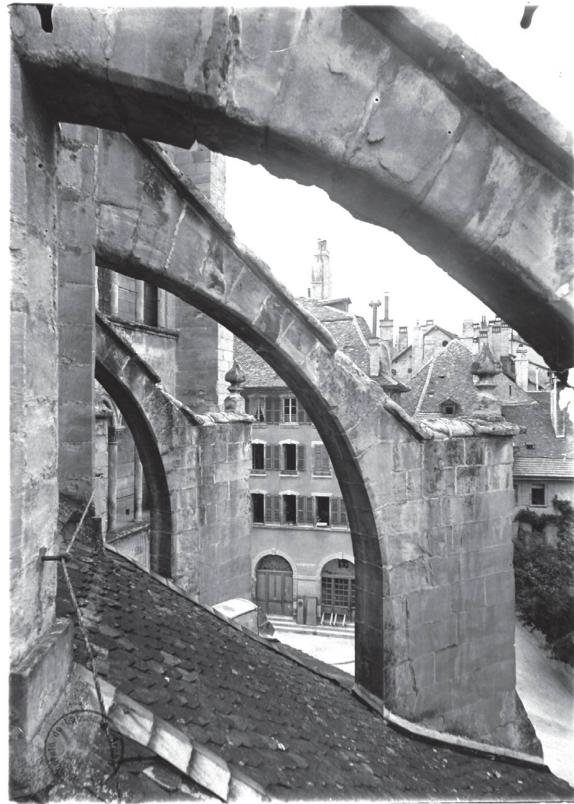
3 Arcs-boutants du chœur reconstruits entre 1768-1774 en molasse de la Barre. État en 1909 (ACV, SB 52 Aa/35/30).

Seuls les matériaux jugés spéciaux et/ou réservés à un usage déterminé sont identifiés: les «plaques du Nialin» (Savigny, VD), soit un grès dur pour les dallages, la pierre du Devin (référence vraisemblable à l'ancien hameau de Chailly incorporé aujourd'hui à Lausanne)¹³ pour la sculpture, notamment les chapiteaux, enfin le marbre de Saint-Tiphon (Ollon, VD) procuré par maître Doret à Vevey, et maître Borel à Aigle, transporté par bateau puis charrié d'Ouchy à l'église. Commandé en grandes quantités, celui-ci est dès lors employé systématiquement pour les socles et soubassements. Lors de la seconde campagne (1768-1774), on se sert principalement dans les carrières de la Barre où cinq bancs sont «découverts» successivement, soit manifestement dégagés de leur couche d'humus et de cailloux et rendus exploitables (**fig. 3**)¹⁴.

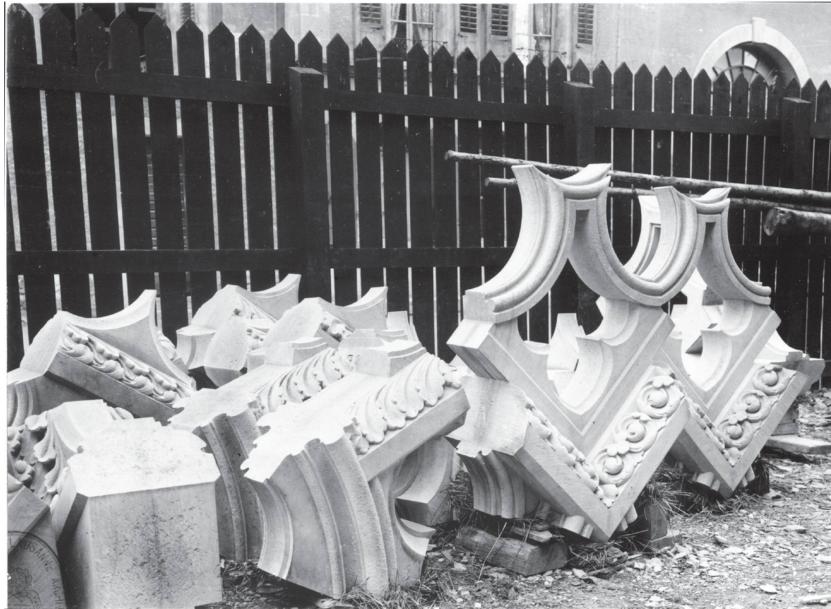
4 *Croisillon sud du transept, fragments du remplacement neuf de la rose en grès d'Obernkirchen, [juin 1908]. Photographie de Paul Vionnet (ACV, SB 52 Aa/32/27).*

Les conceptions mêmes de «restauration» sont discutées. La reconstruction du portail Montfalcon (1892-1909) avait engendré la controverse, une controverse réalimentée par le renouvellement du remplacement de la rose (1907-1908). Le Français Lucien Magne, un des porte-parole les plus virulents de la Commission technique, fort de son expérience dans les chantiers de restauration français, condamne la méthode.

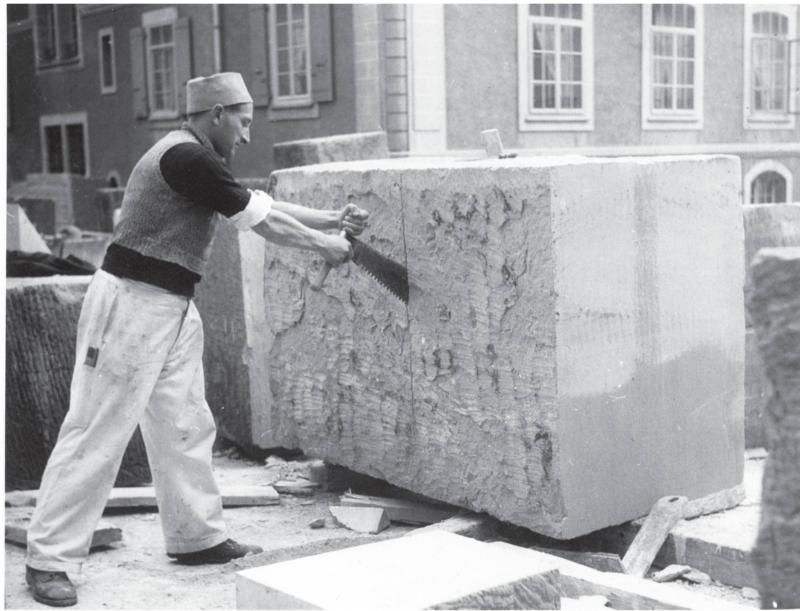
5 Tour du beffroi, restauration, 1950-1960. Bloc de calcaire de Morley scié par le tailleur de pierre Pierre Lachat. Photographie d'Émile Gos (ACV, SB 52 Aa/18/140).

Les périodes de guerre et de l'entre-deux-guerres mettront quelques freins à ces ardeurs constructives (fig. 6). À la fin des années 1940 s'opère un double changement, temporaire et durable. La molasse est abandonnée au profit du calcaire de Morley (Meuse, France) (fig. 5) dans la grande restauration de la tour du beffroi (1947-1966), une pierre facile à travailler qui a fait ses preuves dans la restauration toute récente de la chapelle des Macchabées à la cathédrale de Genève. Deux qualités sont prises en compte : dure pour les parties exposées aux intempéries, et tendre, dit Morley-Javot, pour le reste.

Le choix a été déterminé d'une part par le fait qu'en se patinant le ton de cette pierre se marie bien avec celui de la molasse, d'autre part parce que la pierre tendre se débite facilement à la scie, ce qui permet d'obtenir un prix intéressant³³.

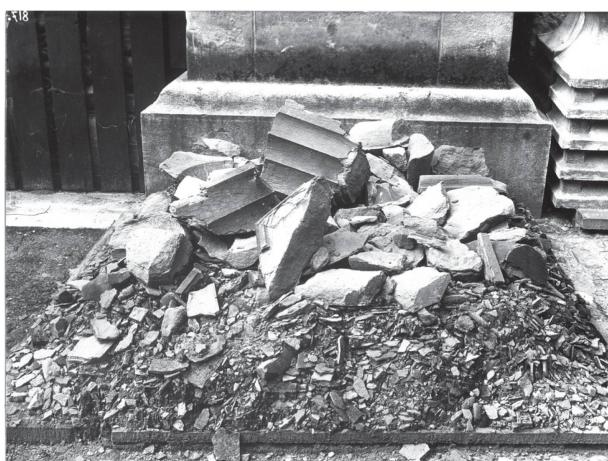
6 André Kern, *Débris provenant de la tour du beffroi, 1923. Au dos, la photographie porte l'inscription « Débris de grès provenant des différentes parties de la tour du beffroi. Ces débris proviennent du nettoyage fait ce printemps 1923 par les ouvriers du chantier de la Cathédrale, qui ont fait tomber toutes les parties de grès menaçant de se détacher et d'arriver sur la place. 3 juillet 1923. »* (ACV, SB 52 Aa/18/25).

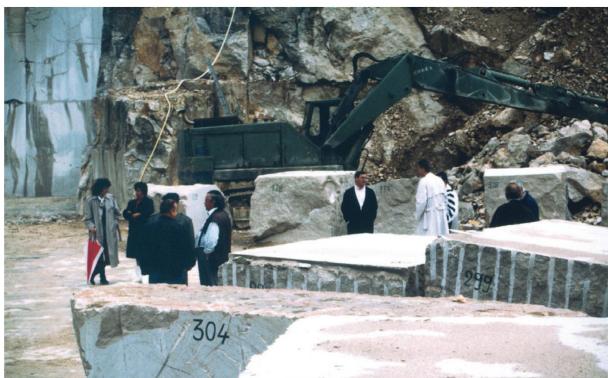
7 *Voyage de la Commission technique à Nuits-Saint-Georges (Bourgogne), visite de carrière, 28 septembre 1991* (ACV, SB 52 Aa/97/70).
