La molasse du conservateur

Techniques de conservation-restauration appliquées sur les parements extérieurs de la cathédrale de Lausanne (2001-2009)

Bénédicte Rousset, Éric-J. Favre-Bulle & Julian James

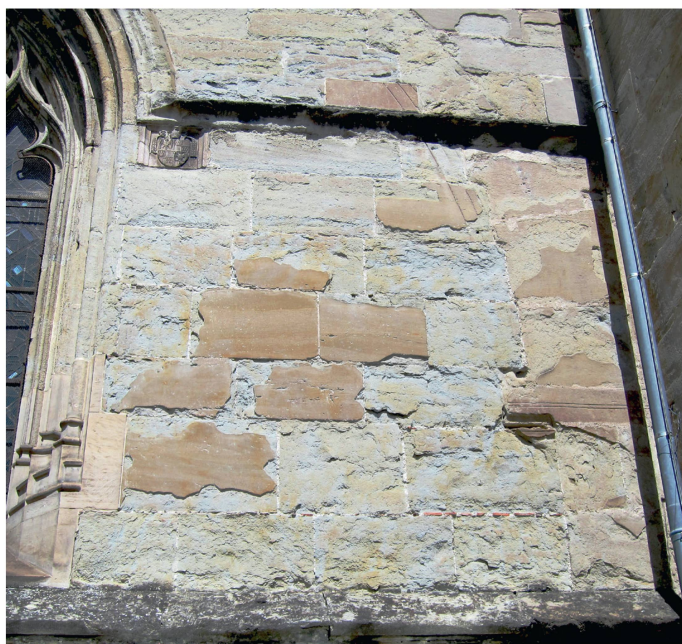
1 Cathédrale de Lausanne, nef, travée a, façade sud, état au 23 avril 2012. Exemple de parement affecté par des altérations en plaques pas encore traitées (Photo CSC Sàrl).

En effet, tandis que la surface des plaques reste peu affectée par l'altération, en profondeur et sur une épaisseur variable la pierre devient friable, s'exfolie et finit par perdre toute cohésion (fig. 1). Sur la molasse mise en œuvre à la cathédrale de Lausanne, la profondeur où se manifestent ces désordres est le plus souvent comprise entre 0,5 et 3 cm, mais sur certains éléments fortement exposés tant aux pluies battantes qu'au vent et au soleil, la décohésion peut atteindre 10, voire 20 cm de profondeur⁹. Les plaques décollées sont donc des fragments de matériau pouvant être très lourds¹⁰ ne tenant parfois plus que par quelques points sur les maçonneries.

Parmi les autres désordres traités, on peut encore citer les colonisations biologiques, les lacunes et/ou les fissures des mortiers de joint. Si le traitement de ces deux dernières catégories de désordres, ainsi que celle des altérations superficielles, semblait évident tant du point de vue théorique que pratique, la conservation des plaques a quant à elle fait l'objet de nombreuses discussions: ce type d'altération est en effet caractérisé par le décollement de plaques parallèles à la surface exposée de la pierre, quelle que soit l'orientation du litage de celle-ci. Il s'agit donc d'une véritable altération dégradante puisqu'elle entraîne à terme des pertes de matière spectaculaires (fig. 1)⁷.

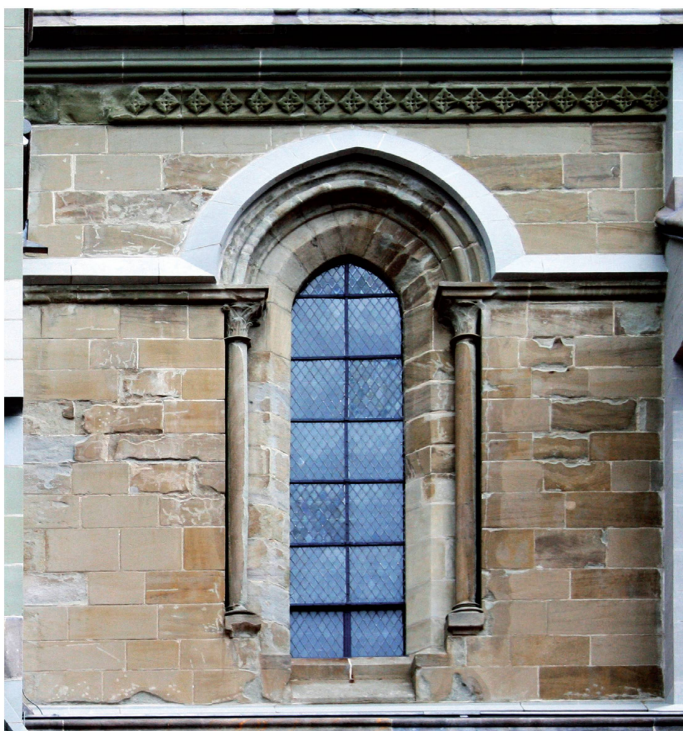
2 Cathédrale de Lausanne, nef, travée g, façade sud, état au 23 avril 2012. Exemple de parement affecté par des altérations en plaques traitées entre 2002 et 2007 (Photo CSC Sàrl).

Des interventions plus complexes ont été menées sur les altérations en plaques: les plaques conservées sur l'ensemble des façades (largeur de la cavité < 5 mm) ainsi que les plaques conservées à titre d'essai (largeur de la cavité entre 5 et 25 mm) ont toutes été curées et, si nécessaire, percées d'orifices de manière à pouvoir injecter plus tard un coulis de remplissage. Ensuite les parois internes de la cavité ont été pré-consolidées à l'aide de silicate d'éthyle. Après la polymérisation de ce dernier (4 à 6 semaines), la cavité derrière la plaque a été remplie par un coulis d'injection de nature différente suivant la largeur de la cavité: pour celles dont la largeur ne dépassait pas 5 mm, un coulis à base de silicate d'éthyle a été employé, tandis que pour les plaques «tests» (largeur de 5 à 25 mm), le coulis utilisé était à base de chaux hydraulique naturelle. Enfin, après remplissage, les orifices et les bords frangés des plaques ont parfois été post-consolidés par un silicate d'éthyle, puis colmatés et rhabillés à l'aide de solins composés d'un mortier lui aussi à base de silicate d'éthyle. La mise au point des mortiers utilisés comme solins et comme coulis d'injection ont fait l'objet de plusieurs rapports scientifiques¹² ainsi que d'une communication à un colloque international¹³.
