De la voûte brisée à la main perdue

Épisodes de pierres au cours de la restauration des bas-côtés de la cathédrale Saint-Nicolas de Fribourg (1999-2011)

Stanislas Rück

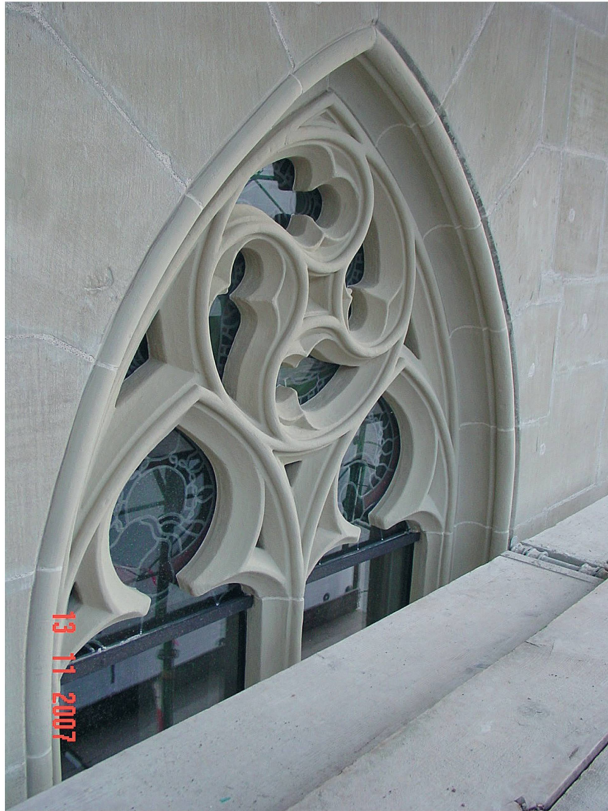
2 Baie et remplages du collatéral à la travée 3 sud (TS3) avec badigeon de protection et faux-joints (© Stanislas Rück, Fribourg).

L'harmonisation des baies et leur division en deux lancettes surmontées d'un remplage remonte à la campagne néogothique menée par Johann Jakob Weibel à partir de 1838. L'état de conservation général des façades avant la restauration ne justifiait pas à lui seul une intervention; par contre cette dernière s'inscrivait de façon cohérente dans les travaux urgents à mener sur les vitraux, la corniche et les balustrades en pierre. Les travaux préparatoires comportent l'établissement d'un pierre à pierre à l'échelle 1/50. Des analyses concernant les croûtes et des essais de consolidation et de nettoyage permettent de cibler les interventions à venir. Priorité est donnée à la sauvegarde de la substance. Les remplacements sont limités à quelques pièces isolées, justifiés par des considérations structurelles ou par le souci d'une bonne lecture des lignes principales. Les traitements de consolidation sont appliqués uniquement dans une démarche de conservation sur des éléments finement taillés et fortement détériorés et non pas de façon préventive sur des parties saines ou sur l'ensemble du parement. Les petites lacunes gênantes sont complétées avec des mortiers de reconstitution. Les joints sont entièrement renouvelés. Un badigeon avec faux-joints est appliqué sur les remplages, les meneaux et les embrasures en guise de couche de protection. La vitesse de détérioration de cette couche déterminera à l'avenir la périodicité des entretiens préventifs. Les interventions sur les soubassements se limitent pour l'instant à quelques remplacements en attendant le réaménagement complet du pourtour et du parvis de la cathédrale après la déviation de la circulation.

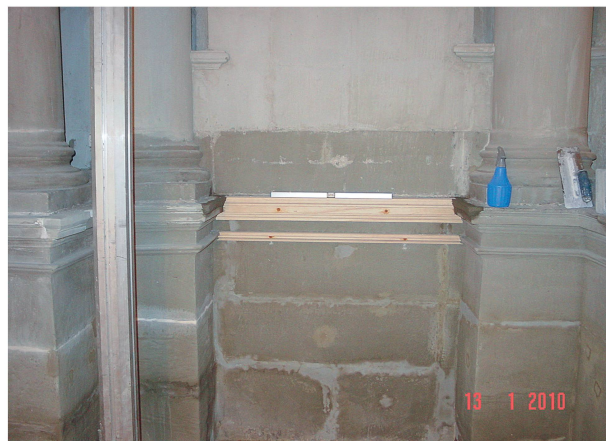
5 Réparation d'une corniche intérieure au moyen de profils en bois avant badigeon en gris molasse à la travée 2 sud (TS2) (© Stanislas Rück, Fribourg).

restauration de la travée 3 sud (TS3), différents éléments de cette architecture, notamment les corniches et les bases inférieures, étaient abîmés sous l'effet de l'humidité au contact du sol ou tout simplement en raison de retailles volontaires pour placer un confessionnal ou un banc. Pour la restauration de ces dégâts, on a opté pour deux solutions : les bases sont remplacées en profondeur, alors que les réparations sur les corniches intermédiaires sont effectuées avec des profils en bois teintés. Ce procédé n'est pas une invention fortuite mais une méthode utilisée par le passé dans plusieurs parties de la cathédrale, ainsi au XVIII^e siècle pour réparer des sculptures dans la voussure du portail sud. Ce procédé permet, à prix raisonnable, de sauvegarder un maximum de substance tout en rétablissant les formes avec l'avantage supplémentaire d'une lecture sans équivoque de l'intervention.
