De la voûte brisée à la main perdue

Épisodes de pierres au cours de la restauration des bas-côtés de la cathédrale Saint-Nicolas de Fribourg (1999-2011)

Stanislas Rück

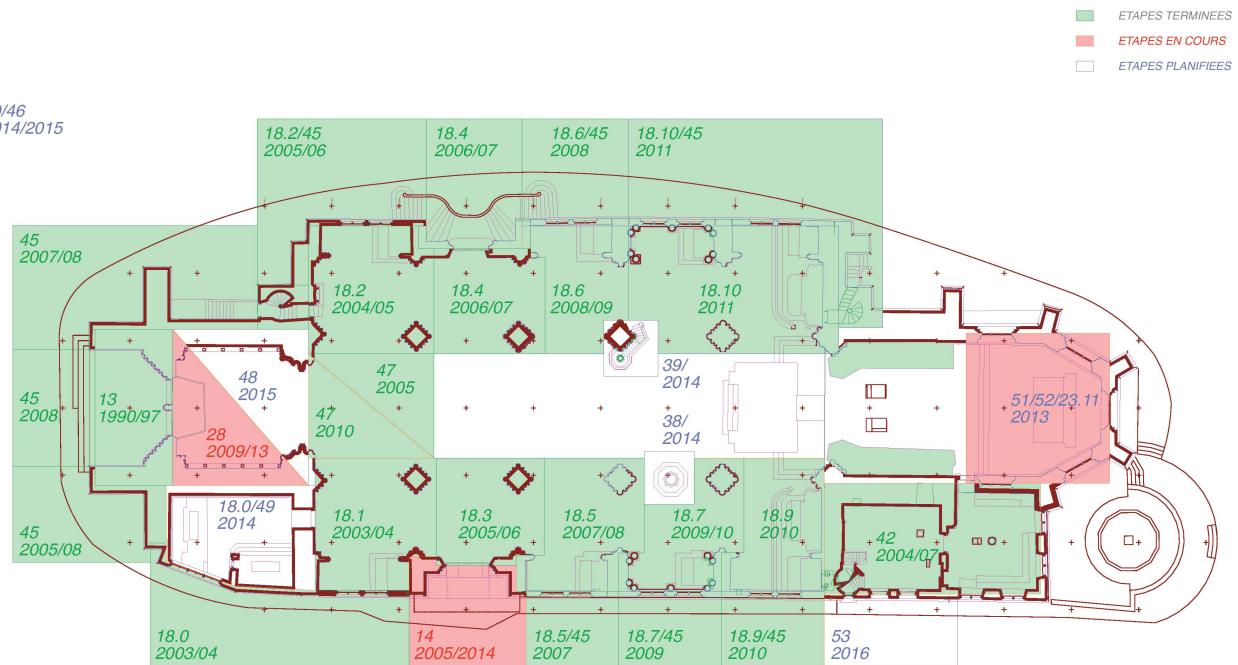
1 Plan des étapes 2003-2016 (© Stanislas Rück, Fribourg).

Les travaux de restauration des bas-côtés se sont organisés en neuf étapes annuelles traitant l'ensemble des éléments intérieurs et extérieurs, travée par travée. Concernant la pierre, il y a eu durant cette campagne des chantiers continus, des interventions périodiques et des interventions ponctuelles (fig. 1).

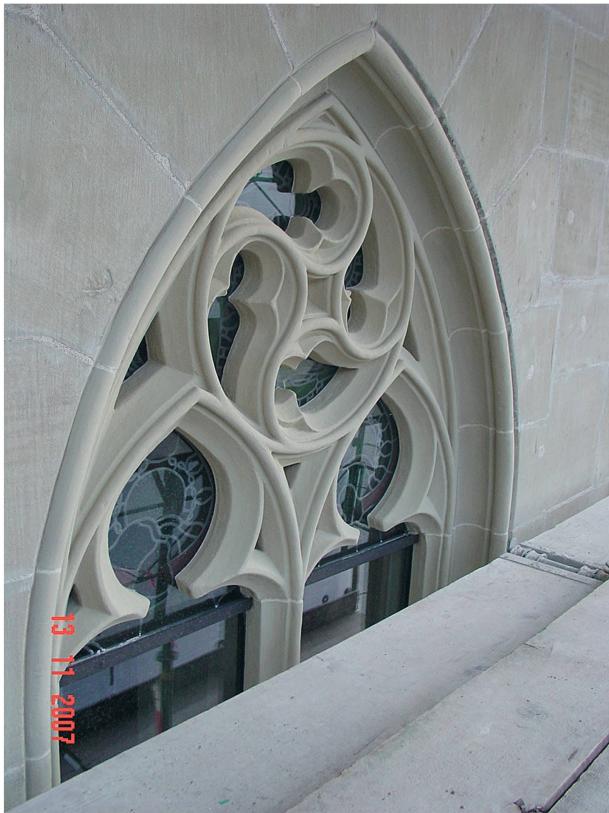
2 Baie et remplages du collatéral à la travée 3 sud (TS3) avec badigeon de protection et faux-joints (© Stanislas Rück, Fribourg).

L'harmonisation des baies et leur division en deux lancettes surmontées d'un remplage remonte à la campagne néogothique menée par Johann Jakob Weibel à partir de 1838. L'état de conservation général des façades avant la restauration ne justifiait pas à lui seul une intervention; par contre cette dernière s'inscrivait de façon cohérente dans les travaux urgents à mener sur les vitraux, la corniche et les balustrades en pierre. Les travaux préparatoires comportent l'établissement d'un pierre à pierre à l'échelle 1/50. Des analyses concernant les croûtes et des essais de consolidation et de nettoyage permettent de cibler les interventions à venir. Priorité est donnée à la sauvegarde de la substance. Les remplacements sont limités à quelques pièces isolées, justifiés par des considérations structurelles ou par le souci d'une bonne lecture des lignes principales. Les traitements de consolidation sont appliqués uniquement dans une démarche de conservation sur des éléments finement taillés et fortement détériorés et non pas de façon préventive sur des parties saines ou sur l'ensemble du parement. Les petites lacunes gênantes sont complétées avec des mortiers de reconstitution. Les joints sont entièrement renouvelés. Un badigeon avec faux-joints est appliqué sur les remplages, les meneaux et les embrasures en guise de couche de protection. La vitesse de détérioration de cette couche déterminera à l'avenir la périodicité des entretiens préventifs. Les interventions sur les soubassements se limitent pour l'instant à quelques remplacements en attendant le réaménagement complet du pourtour et du parvis de la cathédrale après la déviation de la circulation.

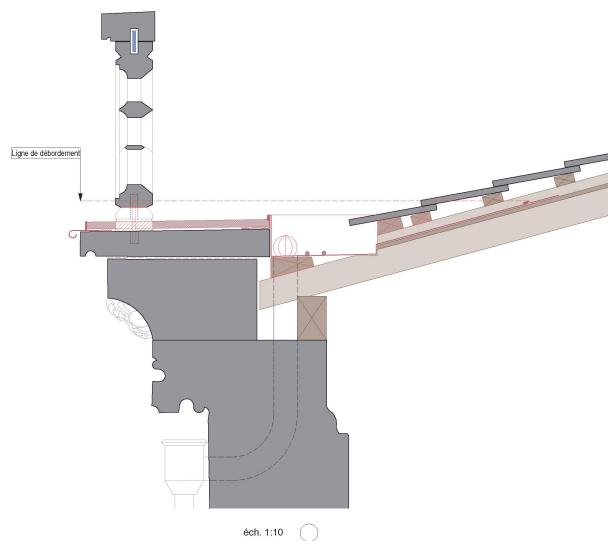
3 *Coupe-type de la corniche et du raccord de toiture des bas-côtés*
(© Stanislas Rück, Fribourg).

Avant de commencer, le projet de restauration des balustres entraîne aussi toute une réflexion sur les raccords entre la façade, la corniche et la toiture. Le dallage en calcaire de la corniche n'est manifestement pas étanche. Des infiltrations lentes mais constantes ressortent chargées en sels sous la corniche, provoquent des détériorations directes et génèrent des conditions de conservation défavorables avec des zones constamment humides recouvertes de mousses. Mais la problématique va encore plus loin du côté du raccord à la toiture. Un chéneau encaissé doit récolter l'eau de

toiture des bas-côtés. En cas d'obstruction, le point bas de débordement du chéneau n'est pas du côté de la corniche mais du côté de la toiture, ce qui, par le passé, était une des principales causes d'infiltration d'eau.

Ainsi tout le système toiture-chéneau-corniche-balustres est repensé en fonction de ces problèmes. Le dallage de la corniche est recouvert d'un revêtement en asphalte coulé. Au bord de la corniche, la surépaisseur de l'asphalte est retenue par un profil d'arrêt en cuivre se terminant en boudin. En raison des déformations possibles de l'asphalte sous l'effet de la chaleur, les balustrades sont posées sur des points d'appui coulés au mortier et traversées de tiges de scellement. Au raccord du chéneau et de la toiture, la sous-toiture existante est remplacée par une sous-toiture étanche et imputrescible en aluminium sur une hauteur suffisante pour garantir que le point bas de débordement se trouve désormais du côté de la corniche. Pour les balustrades proprement dites, les interventions diffèrent selon l'état des éléments. Les couvertes et les pilastres sont en général en bon état et ne nécessitent qu'un

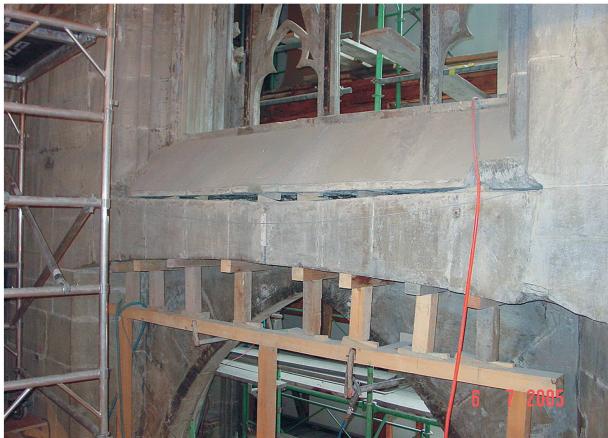
4 Redressement de l'arc de décharge affaissé au-dessus de la porte sud à la travée 4 sud (TS4) (© Stanislas Rück, Fribourg).

Les murs extérieurs de la travée 4 sont restés à leur emplacement d'origine et constituent aujourd'hui les derniers éléments du mur de façade de la deuxième phase de construction de l'édifice entre 1330 et 1344. Lors des travaux à la travée 4 sud (TS4), on constate un important affaissement de l'arc de décharge intérieur. Il est décidé de redresser cet arc de décharge pour lui redonner sa forme légèrement cintrée capable de reporter les charges. Après étagage, tous les joints sont entièrement vidés et les pièces remises en place une à une. Calé et rejointoyé, l'arc surbaissé reprend ainsi sa fonction porteuse (fig. 4).

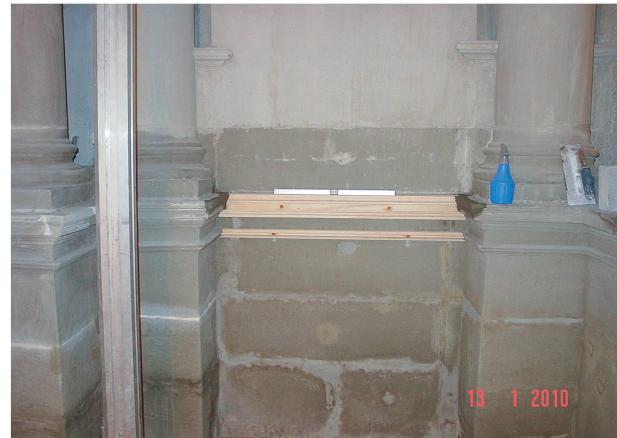
5 *Réparation d'une corniche intérieure au moyen de profils en bois avant badigeon en gris molasse à la travée 2 sud (TS2) (© Stanislas Rück, Fribourg).*

restauration de la travée 3 sud (TS3), différents éléments de cette architecture, notamment les corniches et les bases inférieures, étaient abîmés sous l'effet de l'humidité au contact du sol ou tout simplement en raison de retailles volontaires pour placer un confessionnal ou un banc. Pour la restauration de ces dégâts, on a opté pour deux solutions : les bases sont remplacées en profondeur, alors que les réparations sur les corniches intermédiaires sont effectuées avec des profils en bois teintés. Ce procédé n'est pas une invention fortuite mais une méthode utilisée par le passé dans plusieurs parties de la cathédrale, ainsi au XVIII^e siècle pour réparer des sculptures dans la voûture du portail sud. Ce procédé permet, à prix raisonnable, de sauvegarder un maximum de substance tout en rétablissant les formes avec l'avantage supplémentaire d'une lecture sans équivoque de l'intervention.
