Restauration d'édifices en molasse

Trois exemples dauphinois, entre doctrine et pratique

Olivier Naviglio

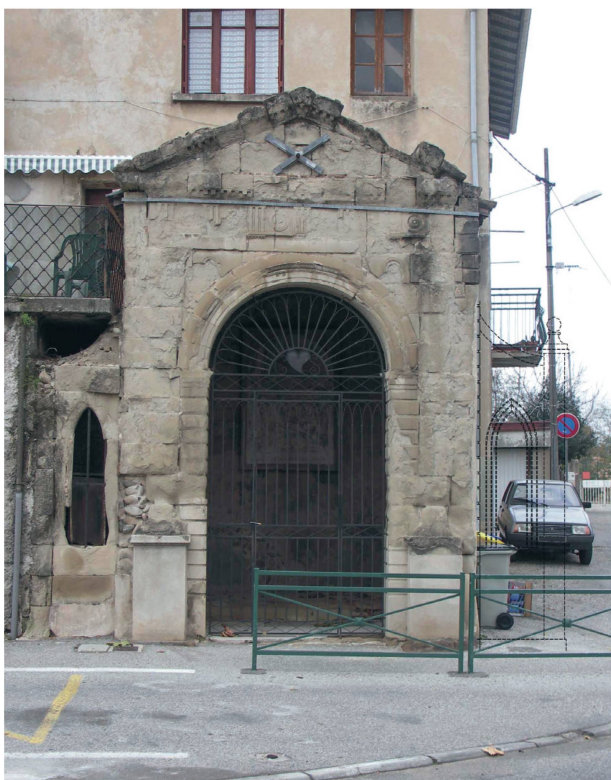
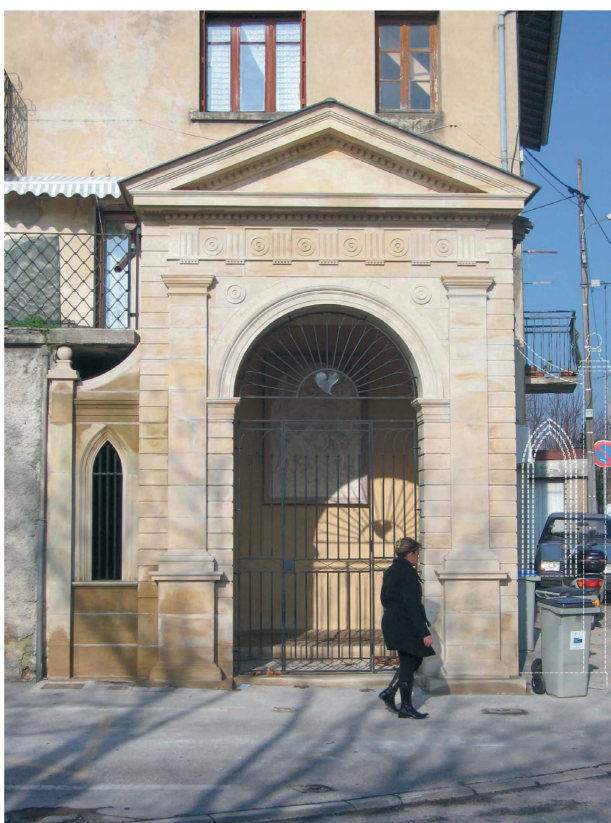
1 *Grand Voyage de Romans-sur-Isère (Drôme - France), station XXI. État de l'oratoire avant et après travaux (Photos agence Naviglio).*

Irrégulièrement et parfois mal entretenus, tous les oratoires souffrent aujourd'hui de dégradations avancées. Une partie du cimetière, dans lequel se trouve la moitié des stations, est actuellement fermé au public. Quelques stations en ville ont aujourd'hui disparu. La station XXI est la dernière avant l'entrée dans le cimetière des Récollets. Elle est aussi la plus importante. Des aménagements sauvages ont été réalisés autour et à l'intérieur de celle-ci :

- une construction adossée puis une terrasse au-dessus de l'oratoire ont grandement compromis la mise hors d'eau;
- un réseau d'eaux usées mal réalisé à l'intérieur de l'oratoire a augmenté les remontées capillaires d'eaux particulièrement acides.

Cet environnement non maîtrisé provoqua une dégradation jusqu'à un stade qui présageait la disparition totale de l'édifice. Le petit bas-côté droit a probablement disparu entre les deux guerres mondiales, suite à la régularisation de la voirie.

Étant donné l'impossibilité de récupérer le moindre élément de la façade, le parti retenu a été celui d'une reconstruction totale. Dans une logique de composition, la restitution du bas-côté disparu a été demandée par l'Inspection des Monuments Historiques. Cette dernière ne s'est pas faite pour une raison d'impossibilité juridique: l'emplacement est référencé en voirie sur le cadastre. Les travaux ont donné lieu à une dépose minutieuse permettant un relevé très précis des dernières modénatures nettement identifiables. Celles-ci ont été comparées aux traités d'architecture classique en vogue dans la première moitié du XIX^e siècle. La fidélité à l'existant a été reconduite jusque dans les subtilités d'appareillages servant à masquer certains joints verticaux de part et d'autre des pilastres. Comme personne ne souhaitait cacher que la façade fut entièrement reconstruite, ni fausses usures, ni vieillissement prématuré, n'ont été réalisés.
