Mesures des mouvements d'eau à la cathédrale de Lausanne et réflexions sur leur rôle dans la dégradation de la pierre

Ylenia Praticò¹, Fred Girardet², George W. Scherer³ et Robert J. Flatt^{1*}

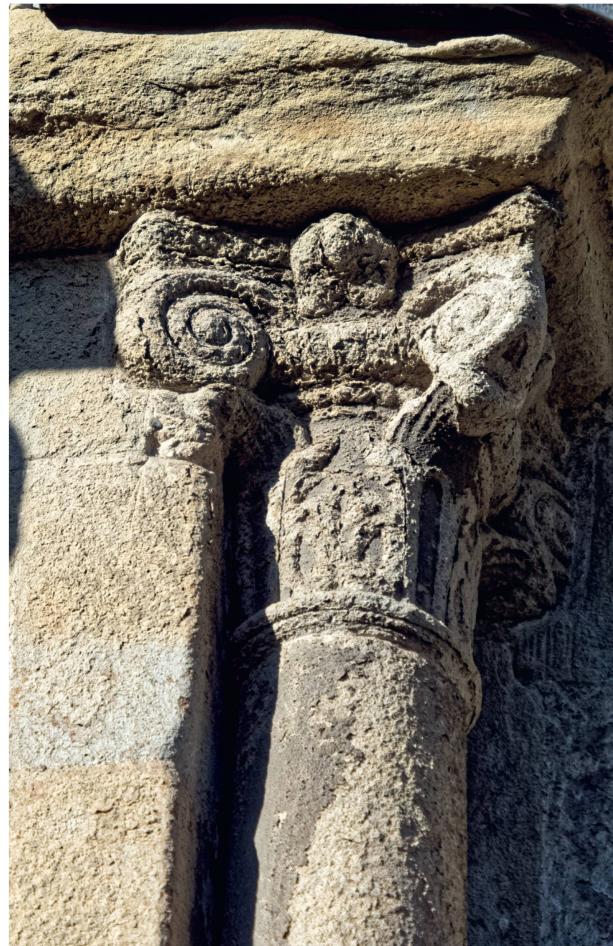
1 Colonne, sud-ouest de la cathédrale.

de mieux comprendre les mécanismes associés ainsi que leur dépendance aux conditions d'exposition. Par exemple, dans des zones abritées de la pluie (**fig. 1**), on a mesuré une accumulation de quantités importantes de gypse ($\text{CaSO}_4 \cdot 2\text{H}_2\text{O}$), dont il a été montré que la formation résultait d'une réaction de l'anhydrite sulfureux (SO_2) atmosphérique avec les grès calcaires (molasse) et les calcaires, et non d'apports aréolaire ou véhiculés par la pluie (pluies acides)¹⁴. En zones exposées à la pluie, on observe une érosion pouvant atteindre quelques millimètres, selon un mécanisme détaillé dans une des sous-sections à suivre. Dans des zones abritées ou peu exposées, on observe la formation de croûtes noires riches en gypse¹⁵.

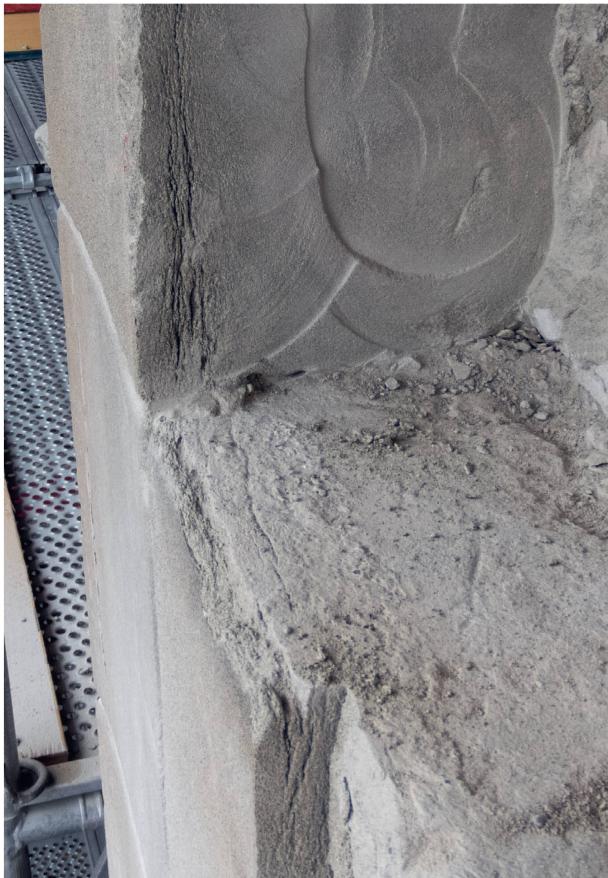
2 L'enlèvement d'un bloc destiné à être remplacé laisse apparaître, sur la tranche des blocs périphériques, une déstructuration de 2 à 3 cm formée sous les plaques.

réalisée par résonance (tapotement) révèle la genèse de décollements (boursouflures). Par exemple, dans le croisillon sud, l'enlèvement de blocs, destinés à être remplacés a permis d'observer sur la tranche des blocs voisins, sous les plaques apparemment saines, une déstructuration de 2 à 3 cm, pouvant atteindre 12 cm dans les angles (**fig. 2**).

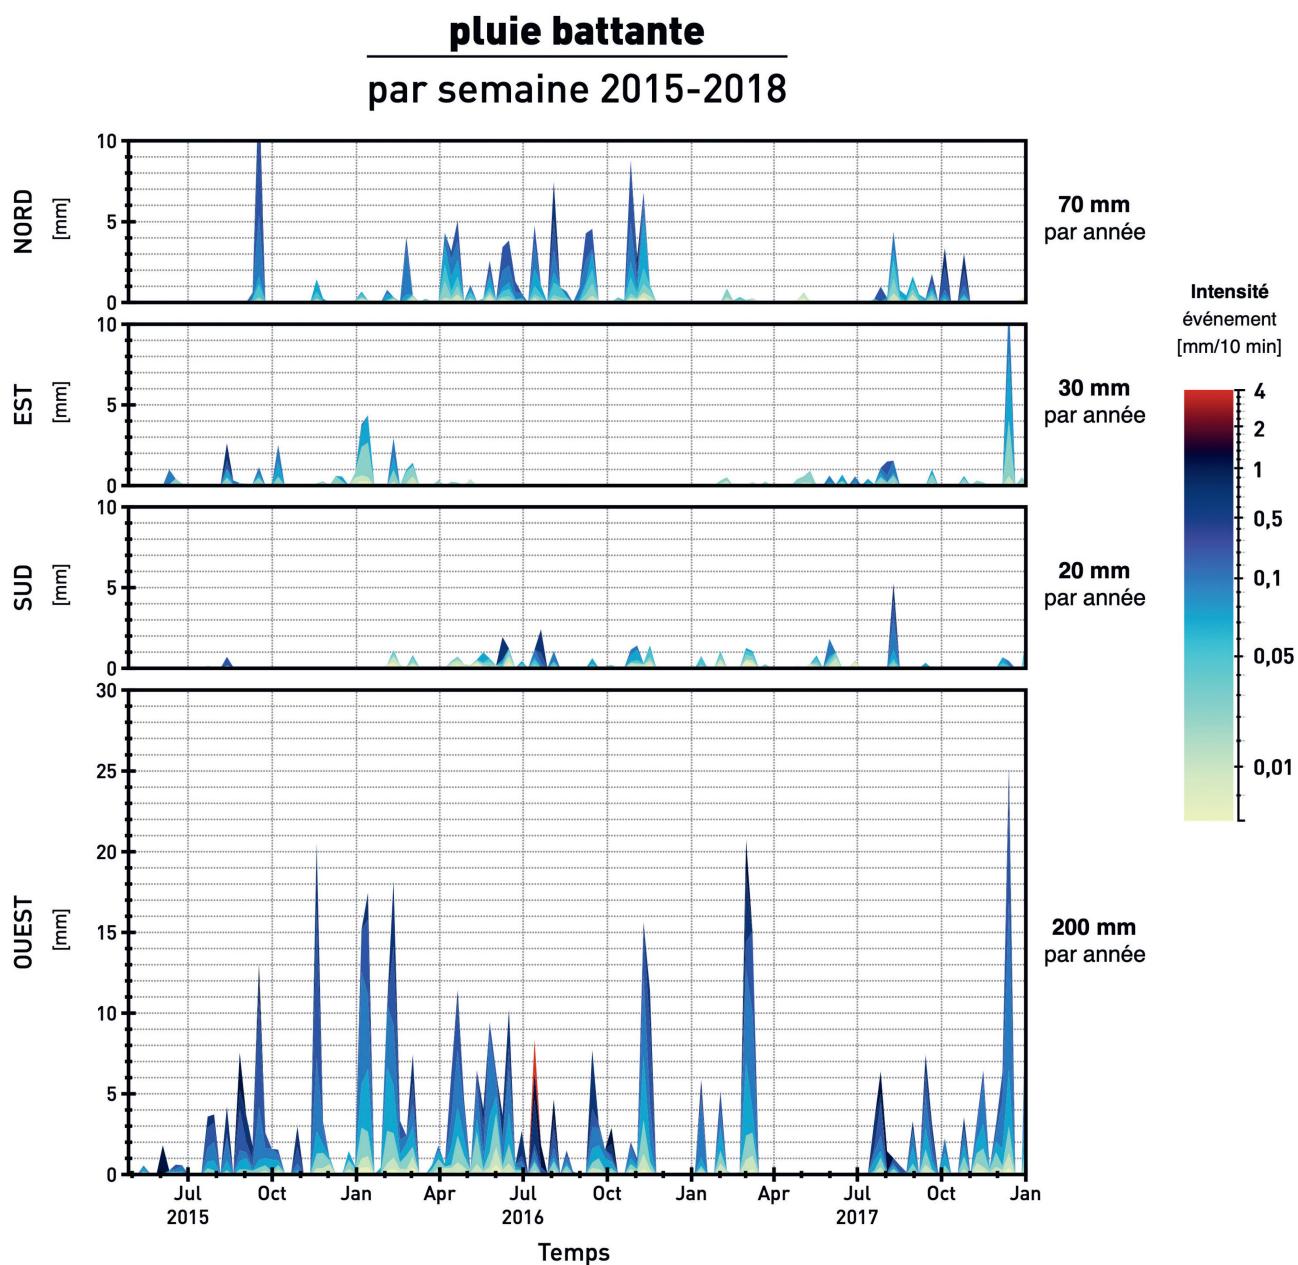
5 Mesures de pluie battante sur le beffroi de la cathédrale de Lausanne.
L'aire de la courbe indique la quantité totale d'eau reçue par la façade. Les couleurs indiquent le type de pluie qui conduit à cette accumulation d'eau (du vert clair pour les pluies légères au rouge pour les pluies intenses).

Les mesures de pluie mettent en évidence les différences entre orientations cardinales (**fig. 5**). Les façades orientées à l'ouest reçoivent la plus grande quantité d'eau par an ainsi que les pluies les plus intenses. Cela semble cohérent avec l'observation de formes sévères de dégradation sur les façades orientées à l'ouest. D'autre part, la quantité limitée d'eau enregistrée sur les façades sud (dix fois moins que sur les façades ouest) suggère que la gravité de la dégradation n'est pas proportionnelle à la quantité d'eau reçue, et pourrait plutôt être liée à l'apparition de conditions critiques.

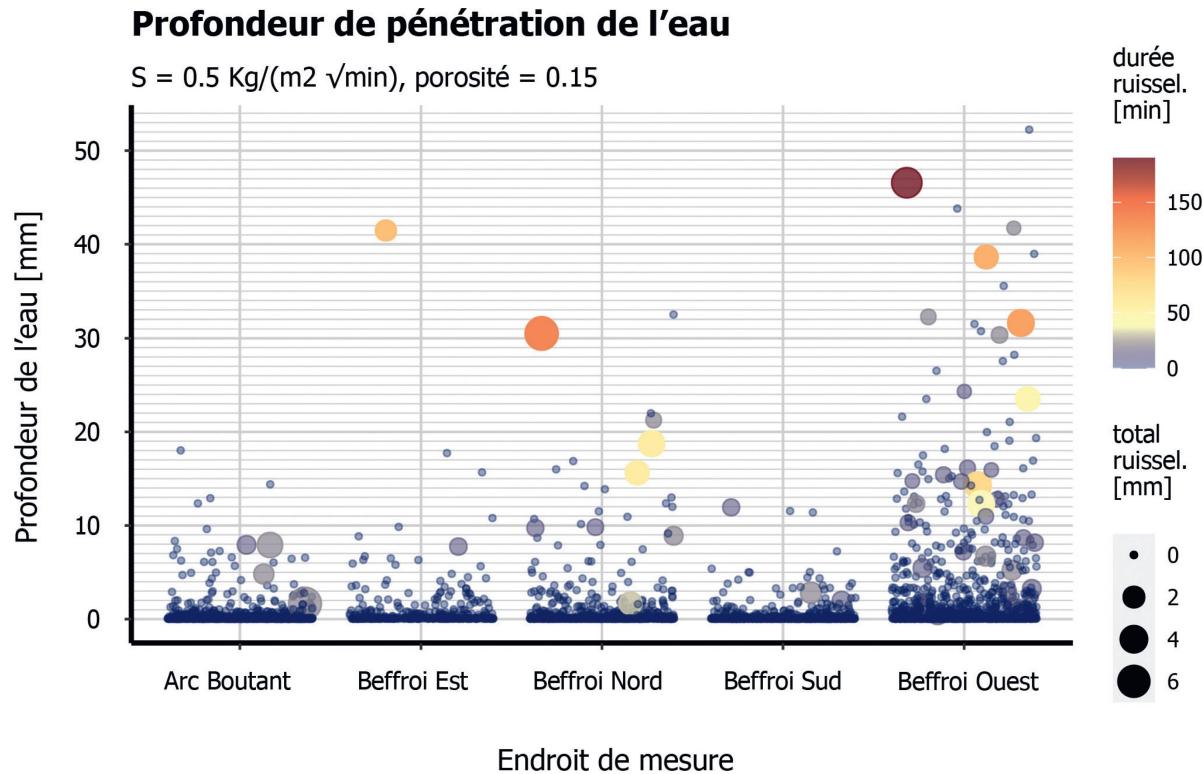
6 Profondeur de pénétration de l'eau pour l'arc-boutant et les quatre orientations cardinales au beffroi. La superficie des points est une indication de la quantité totale d'eau ruisselante pour chaque événement pluvieux. Le gradient de couleur indique la durée du ruissellement. Les données ont été enregistrées sur une période de trois ans entre 2016 et 2019.

Chaque type de pierre a une certaine capacité à absorber l'eau par capillarité. La vitesse relative de cette capacité d'absorption par rapport à la pluie battante détermine si l'on a absorption complète ou ruissellement²¹. Partant de là, Praticò a déterminé la profondeur de pénétration d'eau à la cathédrale (**fig. 6**)²².

Ses mesures montrent que, sur une période de plus de trois ans, très peu d'événements de pluie sont capables de provoquer une pénétration d'eau supérieure à 4 cm (profondeur typique de formation des plaques). Cela confirme l'hypothèse selon laquelle un nombre limité de situations pluvieuses critiques pourraient être à l'origine de la majeure partie de la dégradation par formation de plaques.

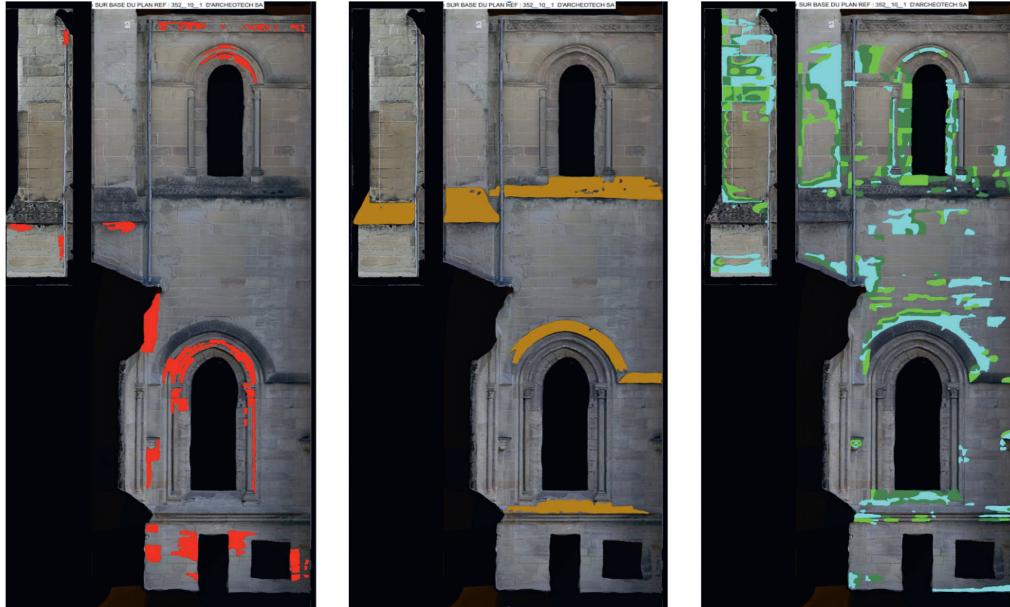
7 Illustration photographique reportant en couleurs les zones suivantes : à gauche : non exposées à la pluie (croûte noire) ; au centre : zone humide (apparence noire due à une activité biologique) ; à droite : altérations liées à l'eau (perte de matière, plaques et décollements). Image reportée sur le relevé d'Archéotech SA (REF 350-10-1).

- Non exposée à la pluie. Dans des zones caractérisées par la présence de croûtes noires, riches en gypse (**fig. 7, gauche**).
- Humides. Dans ce cas, les surfaces noires présentent une colonisation biologique noire, nécessitant une humidification fréquente (**fig. 7, centre**).
- Altérations liées à l'eau. Dans ces cas, on observe une perte de matière significative liée à la chute d'une plaque, par exemple (**fig. 7, droite**).

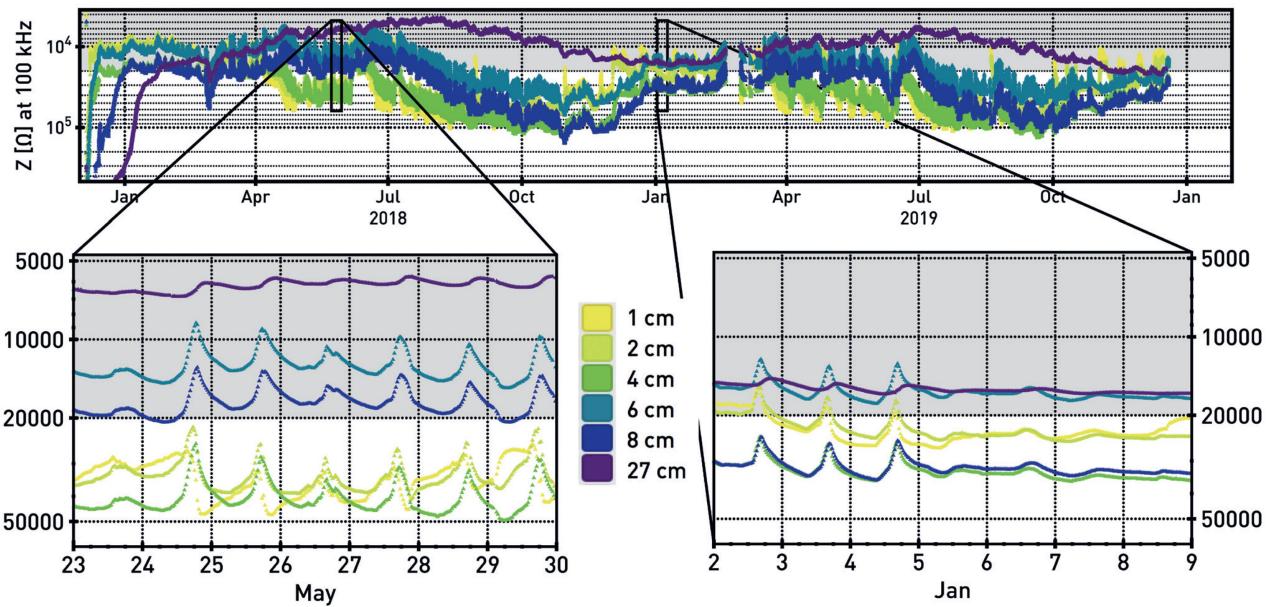
Impédance : transept sud

8 Mesure d'impédance au niveau du transept sud, avec détail du gradient de signal sur toute la profondeur au printemps-été (en bas à gauche) et en hiver (en bas à droite).

La mesure de la présence d'eau dans la profondeur est essentielle pour comprendre les mouvements d'eau dans la pierre et leur relation avec les sollicitations environnementales de la façade. Des études antérieures ont utilisé des mesures d'humidité relative comme indication de la teneur en eau dans la porosité de la pierre²³. Les mesures présentées ci-dessous sont plus novatrices, car elles donnent le gradient d'eau liquide dans la profondeur de la pierre grâce à des mesures d'impédance (**fig. 8**)²⁴.

Un exemple de relevés à la **figure 8**, montre les mesures obtenues entre 2016 et 2020 sur la croisée du transept sud. L'impédance (en haut à gauche) fournit une mesure des quantités d'eau (une impédance plus faible signifie des quantités d'eau liquide plus élevées). La zone grise indique qu'au moins 50 % de la porosité de la pierre est remplie d'eau liquide.

L'une des informations les plus importantes est la présence constante d'eau liquide dans les blocs de pierre tout au long de l'année. Il s'agit là d'une observation inédite et qui confirme la pertinence de l'étude de l'accumulation d'eau pour la compréhension des processus de dégradation. Des quantités d'eau de cette importance auraient en effet des conséquences majeures à la fois sur le transport des sels et sur le risque de dégâts liés au gel²⁵.

Ces résultats montrent également une accumulation prononcée d'eau liquide à environ 6 cm de profondeur, en particulier pendant les mois d'hiver. Cette profondeur est compatible avec la formation des plaques, et suggère qu'un mouillage prolongé (et sa conséquence, l'affaiblissement du

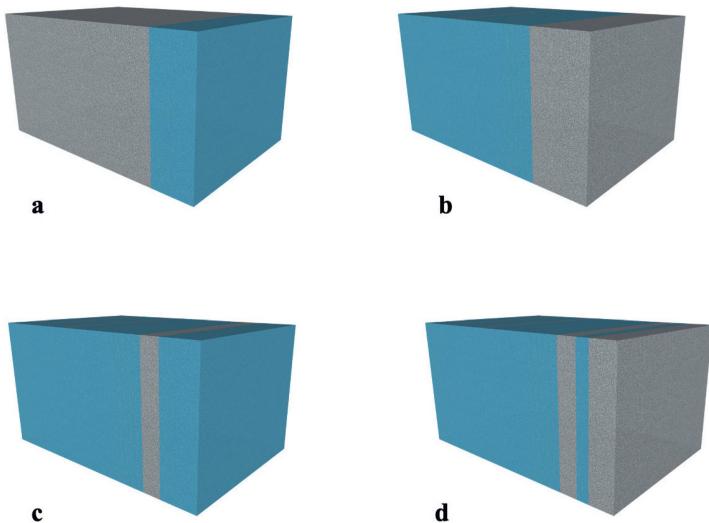
9 Schéma des différents types de distribution de l'eau dans un bloc de pierre en façade. a : une pierre initialement sèche absorbe l'eau lors des événements de pluie. b : après des périodes de pluie répétées, en combinaison avec des gradients de température, l'eau est entraînée dans la profondeur de la pierre. c : les pluies suivantes saturent la façade. d : après un séchage partiel de la surface, l'eau s'accumule à une profondeur caractéristique²⁸.

La **figure 9** présente un résumé des profils de distribution de l'eau détectés, ainsi qu'un mécanisme possible d'accumulation d'eau.
