Zeitschrift: Monuments vaudois. Hors-série

Band: 2 (2021)

Mesures des mouvements d'eau à la cathédrale de Lausanne et réflexions sur leur rôle dans la dégradation de la pierre

Ylenia Praticò¹, Fred Girardet², George W. Scherer³ et Robert J. Flatt^{1*}

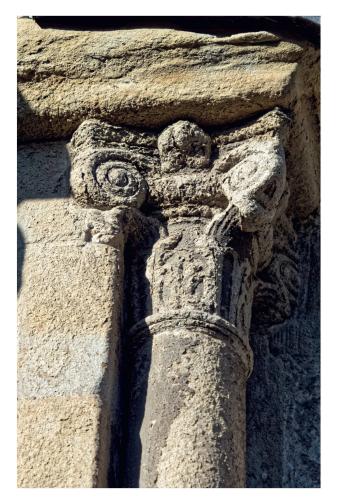
1 Colonne, sud-ouest de la cathédrale.

de mieux comprendre les mécanismes associés ainsi que leur dépendance aux conditions d'exposition. Par exemple, dans des zones abritées de la pluie (fig. 1), on a mesuré une accumulation de quantités importantes de gypse (CaSO₄ 2H₂O), dont il a été montré que la formation résultait d'une réaction de l'anhydride sulfureux (SO₂) atmosphérique avec les grès calcareux (molasse) et les calcaires, et non d'apports aréolaires ou véhiculés par la pluie (pluies acides)¹⁴. En zones exposées à la pluie, on observe une érosion pouvant atteindre quelques millimètres, selon un mécanisme détaillé dans une des sous-sections à suivre. Dans des zones abritées ou peu exposées, on observe la formation de croûtes noires riches en gypse ¹⁵.

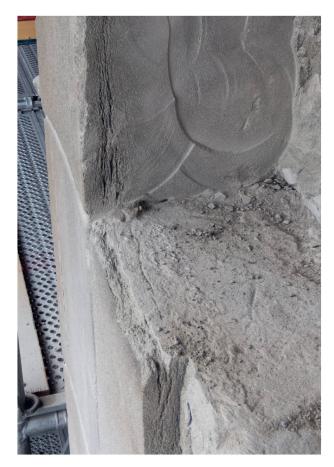
2 L'enlèvement d'un bloc destiné à être remplacé laisse apparaître, sur la tranche des blocs périphériques, une déstructuration de 2 à 3 cm formée sous les plaques.

réalisée par résonance (tapotement) révèle la genèse de décollements (boursouflures). Par exemple, dans le croisillon sud, l'enlèvement de blocs, destinés à être remplacés a permis d'observer sur la tranche des blocs voisins, sous les plaques apparemment saines, une déstructuration de 2 à 3 cm, pouvant atteindre 12 cm dans les angles (fig. 2).

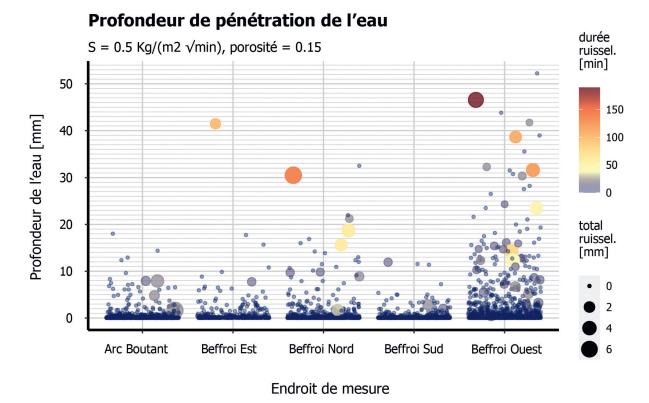
6 Profondeur de pénétration de l'eau pour l'arc-boutant et les quatre orientations cardinales au beffroi. La superficie des points est une indication de la quantité totale d'eau ruissellante pour chaque événement pluvieux. Le gradient de couleur indique la durée du ruissellement. Les données ont été enregistrées sur une période de trois ans entre 2016 et 2019.

Chaque type de pierre a une certaine capacité à absorber l'eau par capillarité. La vitesse relative de cette capacité d'absorption par rapport à la pluie battante détermine si l'on a absorption complète ou ruissellement ²¹. Partant de là, Praticò a déterminé la profondeur de pénétration d'eau à la cathédrale (fig. 6) ²².

Ses mesures montrent que, sur une période de plus de trois ans, très peu d'événements de pluie sont capables de provoquer une pénétration d'eau supérieure à 4 cm (profondeur typique de formation des plaques). Cela confirme l'hypothèse selon laquelle un nombre limité de situations pluvieuses critiques pourraient être à l'origine de la majeure partie de la dégradation par formation de plaques.

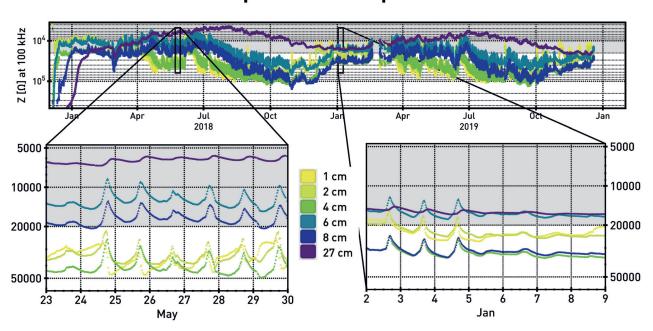
Impédance : transept sud

8 Mesure d'impédance au niveau du transept sud, avec détail du gradient de signal sur toute la profondeur au printemps-été (en bas à gauche) et en hiver (en bas à droite).

Un exemple de relevés à la **figure 8**, montre les mesures obtenues entre 2016 et 2020 sur la croisée du transept sud. L'impédance (en haut à gauche) fournit une mesure des quantités d'eau (une impédance plus faible signifie des quantités d'eau liquide plus élevées). La zone grise indique qu'au moins 50 % de la porosité de la pierre est remplie d'eau liquide.

L'une des informations les plus importantes est la présence constante d'eau liquide dans les blocs de pierre tout au long de l'année. Il s'agit là d'une observation inédite et qui confirme la pertinence de l'étude de l'accumulation d'eau pour la compréhension des processus de dégradation. Des quantités d'eau de cette importance auraient en effet des conséquences majeures à la fois sur le transport des sels et sur le risque de dégâts liés au gel²⁵.

Ces résultats montrent également une accumulation prononcée d'eau liquide à environ 6 cm de profondeur, en particulier pendant les mois d'hiver. Cette profondeur est compatible avec la formation des plaques, et suggère qu'un mouillage prolongé (et sa conséquence, l'affaiblissement du substrat carbonaté ²⁶) pourrait jouer un rôle dans la formation initiale des plaques ²⁷, tout comme la cristallisation de sel ²⁸ et les dommages causés par le gel ²⁹.

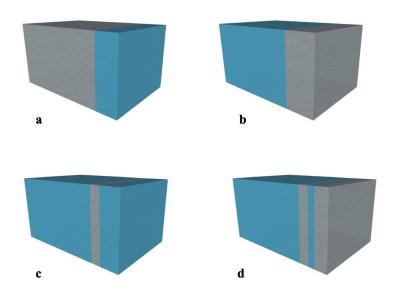
9 Schéma des différents types de distribution de l'eau dans un bloc de pierre en façade. a: une pierre initialement sèche absorbe l'eau lors des événements de pluie. b: après des périodes de pluie répétées, en combinaison avec des gradients de température, l'eau est entraînée dans la profondeur de la pierre. c: les pluies suivantes saturent la façade. d: après un séchage partiel de la surface, l'eau s'accumule à une profondeur caractéristique ²⁸.

La **figure 9** présente un résumé des profils de distribution de l'eau détectés, ainsi qu'un mécanisme possible d'accumulation d'eau.
