Zeitschrift: Monuments vaudois. Hors-série
Herausgeber: Association Edimento - pour le patrimoine
Band: 2 (2021)

Larmes et dysfonctionnements

Christophe Amsler

Amsler Dom architectes

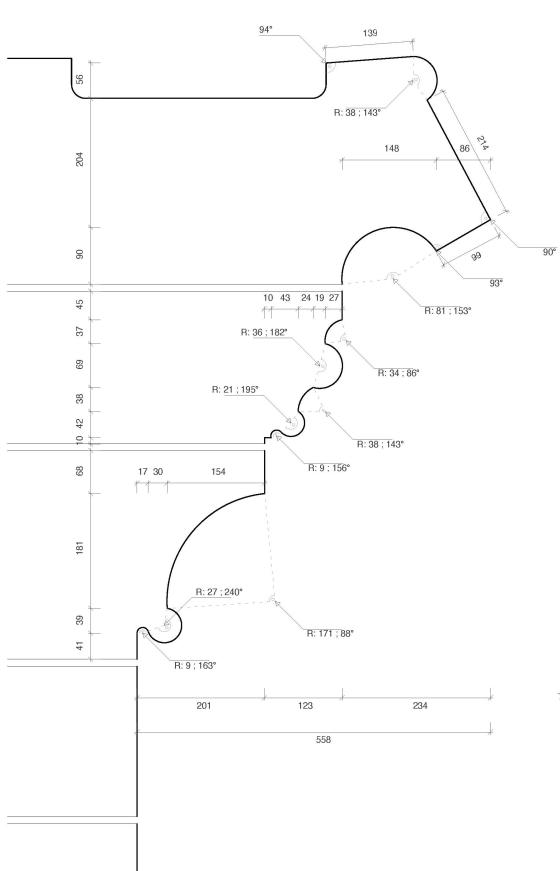
1 Eugène-Emmanuel Viollet-le-Duc et Henri Assinare, nef, grande corniche à égout, au sommet des gouttereaux, 1877-1888 (Amsler Dom arch., 2001-2011).
2 Eugène-Emmanuel Viollet-le-Duc et Henri Assinare, nef, chaperon des contreforts de bas-côtés, 1877-1888 (Amsler Dom arch., 2001-2011).

Il y a tout d'abord les **corniches**, comme celles de la nef (**fig. 1**), réalisées au XIII^e siècle pour l'assise inférieure, au XIX^e siècle (Viollet-le-Duc) pour la corniche proprement dite : ce sont de grandes pièces de modénature, essentielles, posées sur l'arase des gouttereaux, des couvertes et qui ont la particularité de ne rejeter l'eau que sur un seul versant.

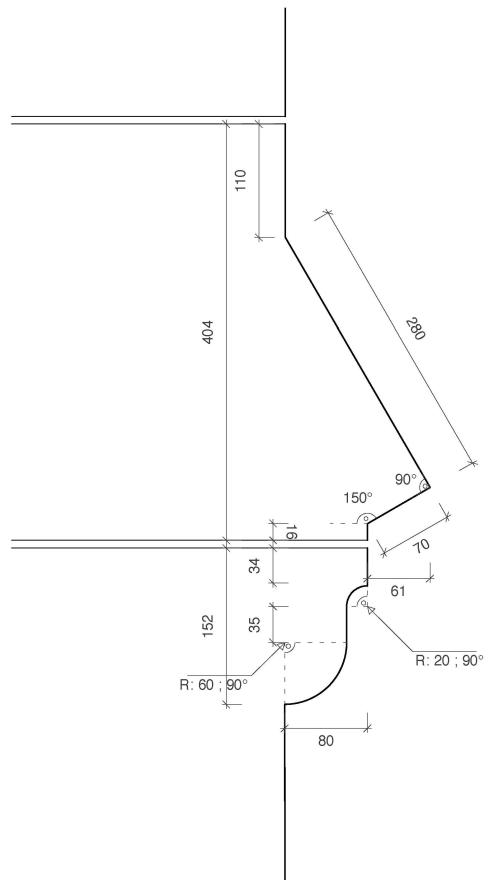
3 Nef, larmiers chanfreinés en cordon, XIII^e siècle, sans doute ravalés à plusieurs reprises (Amsler Dom arch., 2001-2011).

En pleine façade vous avez, ensuite, les **larmiers chanfreinés**: sortes de corniches mais engagées, cette fois, dans le parement des murs et qui séparent les étages de l'architecture, sans différence de nu entre les niveaux inférieurs et supérieurs de la composition. Leur fonction est d'éloigner l'eau qui ruisselle à la surface des façades, d'étage en étage (**fig. 3**). C'est le seul renvoi à ne protéger aucun ressaut d'architecture. Les larmiers de ce type sont importants à Lausanne, car dans le contexte fragile et évanescents des grès tendres de la cathédrale, ce sont les seules moulures qui, sous une forme très érodée certes et souvent ravalée, remontent à la construction même de l'église, au début du XIII^e siècle.

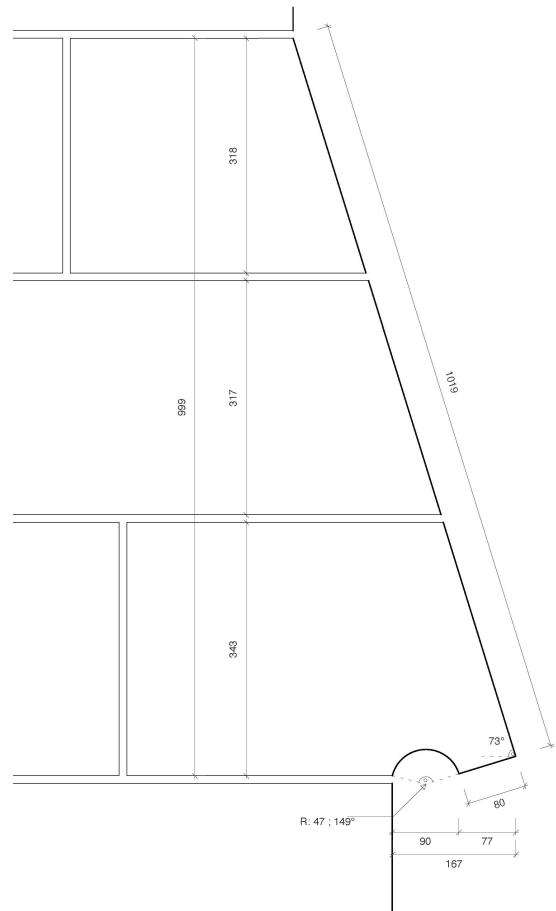
4 Eugène-Emmanuel Viollet-le-Duc et Henri Assinare, nef, culée des arcs-boutants, retraite talutée à carré, 1877-1888 (Amsler Dom arch., 2001-2011).

La quatrième famille des renvois est très nombreuse, particulièrement intéressante aussi – nous y reviendrons souvent: ce sont les **retraites talutées**, de petits glacis minéraux protégeant des ressauts de façade ou de pièces structurelles, comme les culées ou les retraites de contreforts. Celles que vous voyez à la **figure 4** appartiennent aux arcs-boutants de la nef. Leur morphologie est d'ascendance médiévale mais les relevés que nous présentons sont

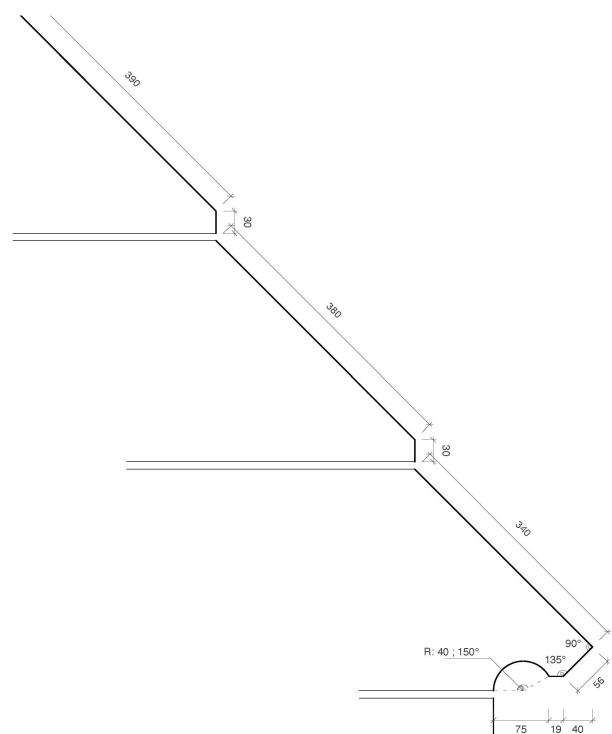
5 Sacristie, glacis à larmier, début XX^e siècle (Amsler Dom arch., 2019).

Vous avez ensuite la double famille des **glacis** et des appuis talutés qui, comme les retraites du groupe précédent, protègent des ressauts horizontaux mais étendus à des surfaces entières, comme de véritables pans de couverture en pierre (**fig. 5**).

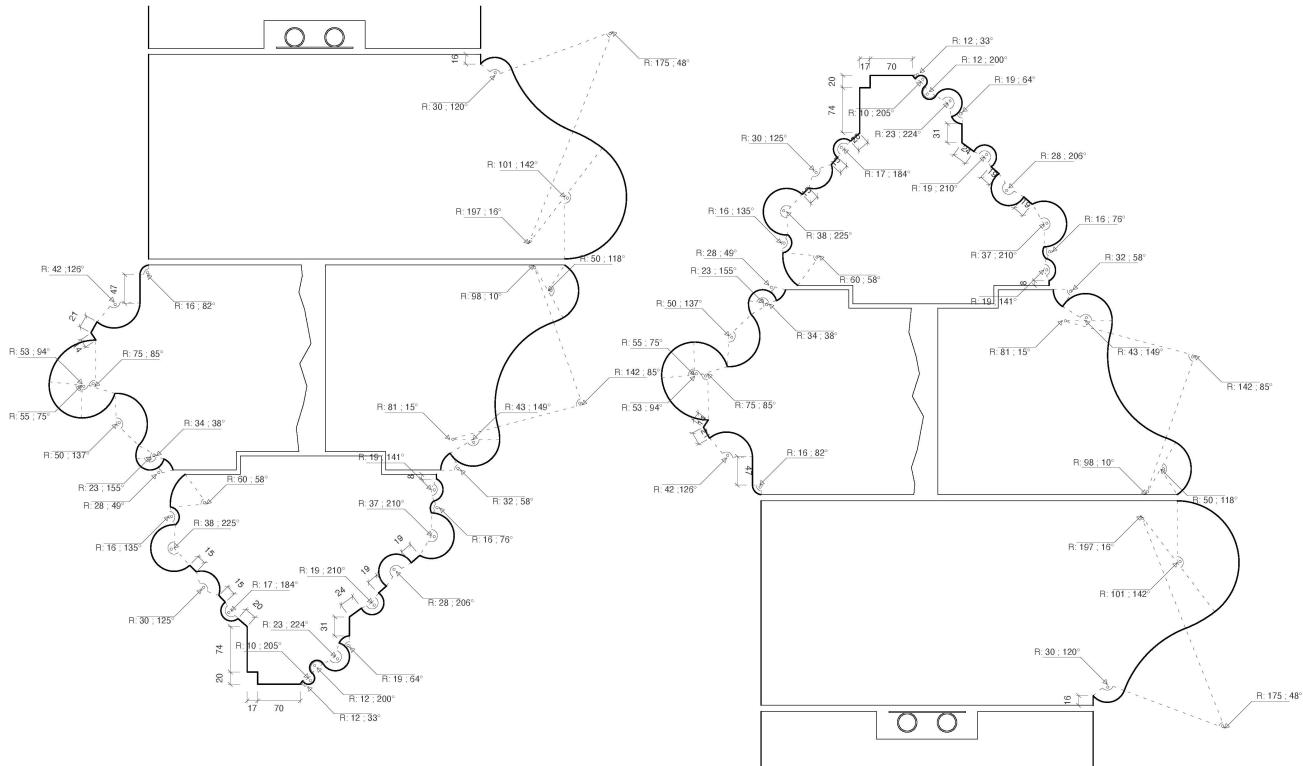
6 Rose du transept sud, profils toriques tête-bêche, Eugène Bron, 1908-1909 (Amsler Dom arch., 1995-1998).

Enfin, septième et dernière catégorie, les **larmiers tournants**, qui entourent les ouvertures circulaires, et dont la particularité est de se présenter à la pluie tantôt à l'endroit, tantôt à l'envers: cette exposition inversée à l'intempérie fait la difficulté – le charme aussi... – de ce corps de moulure. Ainsi des cercles de la rose, par exemple (**fig. 6**), vous voyez que les deux rangs de claveaux sont exposés tête-bêche à l'eau et que les ressauts qui, en haut, créent les larmes, les récoltent en bas, en de petits lacs.

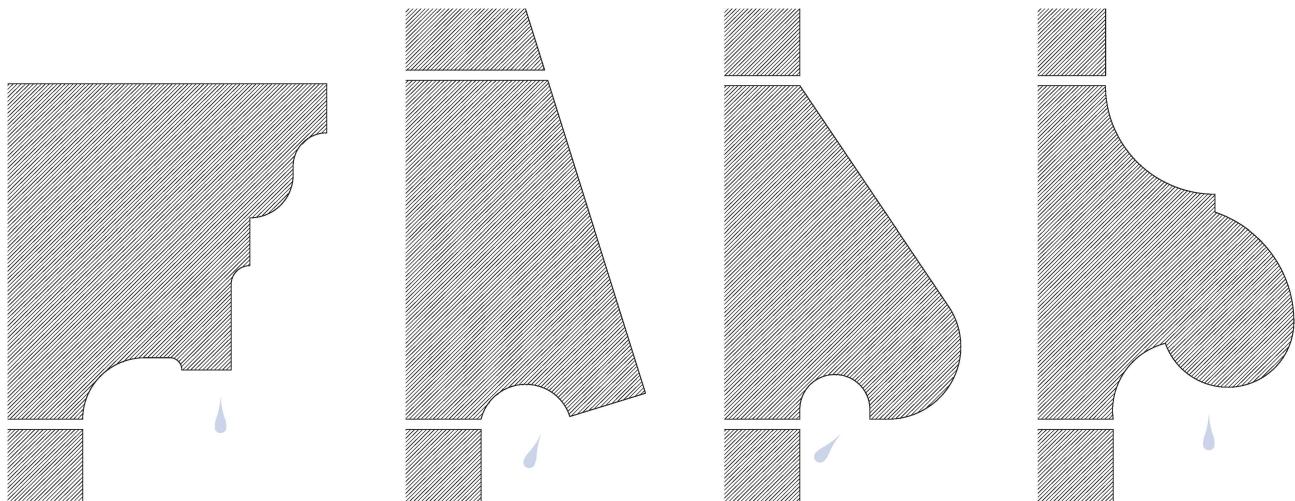
7 De gauche à droite: contreforts de la tour sud de chevet, profil «à l'antique» de la corniche sommitale, probablement XVIII^e siècle; culée des arcs-boutants de la nef, profil d'un larmier en retraite talutée à carré, 1877–1888; contrefort des bas-côtés de la nef, profil d'un larmier en retraite talutée à bec, 1877–1888; portail peint, corniche des buffets latéraux, profil d'un larmier torique, 1881 (Amsler Dom arch., 2001–2011).

Or ces coupe-larmes, à Lausanne, nous n'en avons dénombré que quatre types – c'est peu – que nous pouvons décrire de la façon suivante, dans l'espèce de tirade du nez (judicieusement «courte» pour le coup) que présente la **figure 7**:

- tout à gauche, le coupe-larme à l'antique, exceptionnel dans le monde médiéval (ou médiévalisant) des profils de la cathédrale. Il est rare; sa géométrie typique est d'être orientée verticalement, nous allons y revenir.

Puis, de gauche à droite, les trois coupe-larmes principaux de la cathédrale, tous profils médiévaux ou néomédiévaux:

- le coupe-larme à carré, dont la géométrie est orthogonale mais, contrairement à la solution antique, orientée obliquement;
- le coupe-larme à bec, avec son profil aquilin typique;
- enfin, tout à droite, les coupe-larmes toriques, omniprésents dans la catégorie des renvois que nous avons qualifiés de «tournants».

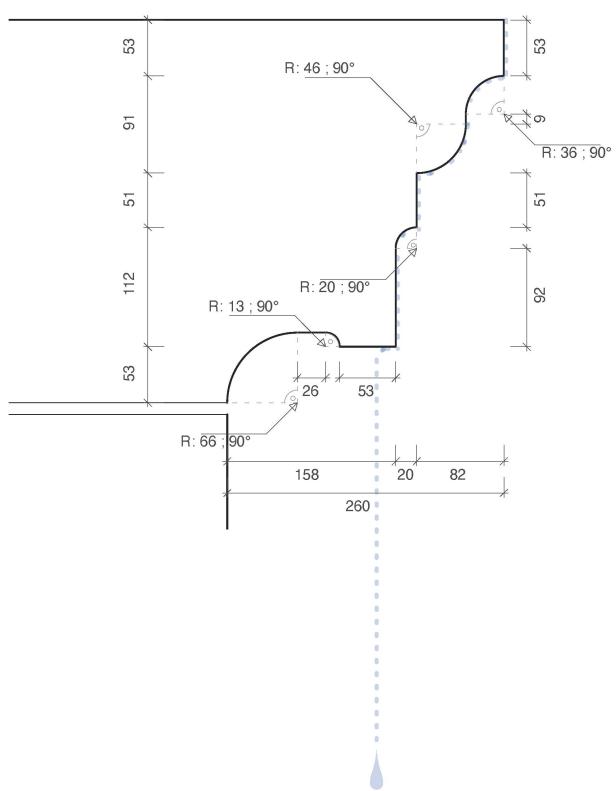
8 Contreforts de la tour sud du chevet, profil «à l'antique» de la corniche sommitale, probablement XVIII^e siècle (Amsler Dom arch., 2011–2016).

Il y a tout d'abord le larmier «à l'antique» qui fonctionne bien: le ruissellement est conduit jusqu'à la mouchette par une plate-bande verticale qui garantit l'aplomb de la chute. Mais, nous l'avons dit, les larmiers de ce type sont rares à la cathédrale: essentiellement des interpolations des XVI^e, XVII^e ou XVIII^e siècles, que les restaurations historisantes des XIX^e et XX^e siècles ont fait disparaître pour la plupart. On ne les rencontre plus guère qu'en quelques endroits, au croisillon nord du transept, par exemple, ou aux tourelles du chevet, dont la **figure 8** donne la modénature, un profil qui doit remonter à la grande campagne de restauration conduite par le colonel Sinner, entre 1768 et 1774. Les coupe-larmes «à l'antique» font donc exception, aujourd'hui, à la cathédrale, mais ils fonctionnent...

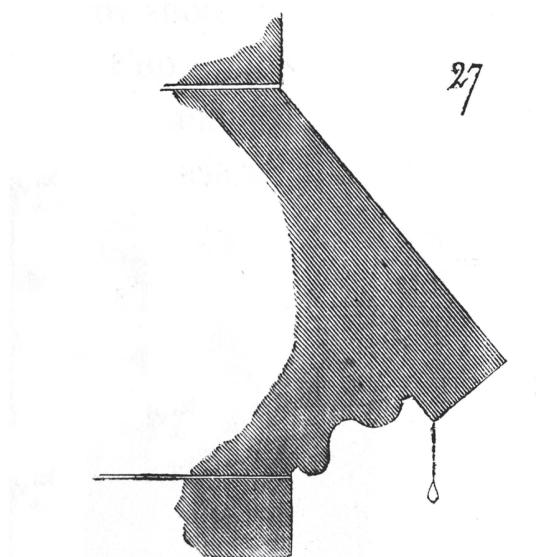
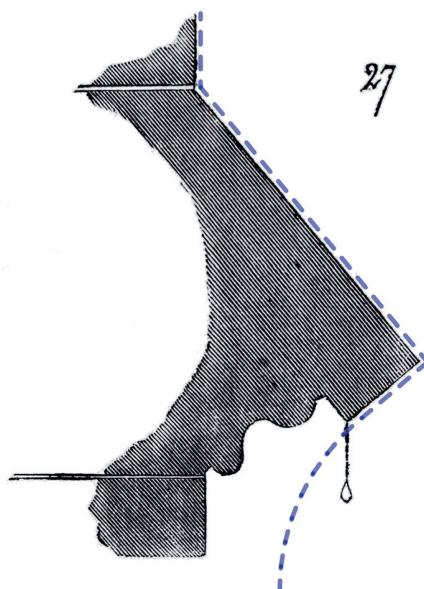
9 Éjection des retraites talutées à carré : à gauche, Viollet-le-Duc, *Entretiens sur l'Architecture*, avec indication d'un égouttement parfaitement vertical (Septième entretien, Paris 1863, p. 312) ; à droite, la même retraite à carré, avec indication de l'angle d'expulsion réel des larmes (Amsler Dom arch., 2020).

C'est ce que Viollet-le-Duc a cru pouvoir dire aussi du coupe-larme à carré oblique, d'expression typiquement médiévale cette fois et omniprésent à la cathédrale. Dans l'illustration qu'il en donne au septième de ses *Entretiens sur l'architecture* (fig. 9), il fait cracher à ce type de coupe-larme des gouttes parfaitement verticales : on le voit très explicitement sur la petite vignette qui illustre son entretien. Or, en vérité, l'image est une représentation très académique et très statique du phénomène. Elle ne rend pas compte, en particulier, du comportement concret de l'eau qui coule le long des façades et des profils. La réalité est que la crache d'un larmier n'est jamais statique. Elle est dynamique, toujours : l'eau qui ruisselle arrive au coupe-larme avec une certaine vitesse et dans une certaine orientation qui conditionnent la coupure et impriment à la goutte une plongée dans le vide qui n'est pas verticale, mais asymptotique. La larme suit une trajectoire courbe qui l'oriente vers le parement dont elle était censée s'écartez.

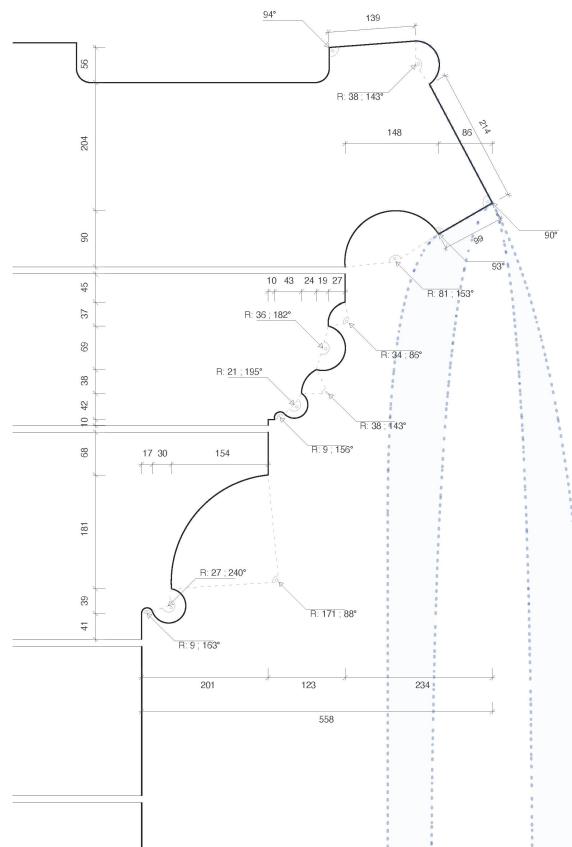
10 Eugène-Emmanuel Viollet-le-Duc et Henri Assinare, nef, grande corniche (1877-1890), avec relevé des zones de crache (Amsler Dom arch., 2020).

Viollet-le-Duc a fait un très large usage des larmiers à carré ou à becs dans ses réalisations à Lausanne. Et si, malgré leurs renvois mal orientés, la solution fonctionne souvent bien, comme les larmiers qu'il a réalisés à la nef, par exemple (fig. 10), et qui ont mis définitivement les goutte-reaux à l'abri de l'eau installée, c'est que la saillie de la corniche est suffisamment importante pour que la courbe de la larme ne rencontre jamais les parements qui se trouvent en contrebas.

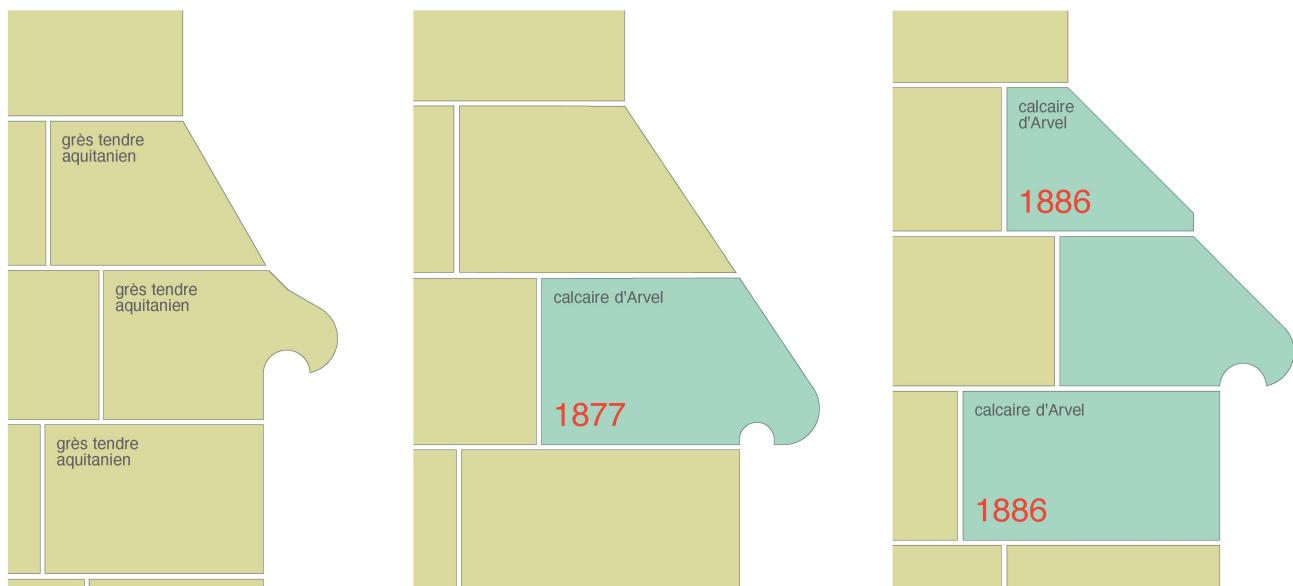
11 Évolution matérielle des larmiers entre le XVIII^e et le XX^e siècle; à gauche: retraite talutée en grès tendre (min. XVIII^e siècle); au milieu: introduction du calcaire au bec (Viollet-le-Duc, 1877); à droite: retraite talutée entièrement calcaire, assise de support comprise (Assinare, dès 1886) (Amsler Dom arch., 2020).

Ce phénomène d'auto-mouillage du larmier a été vite reconnu par le successeur de Viollet-le-Duc à la cathédrale, l'architecte Henri Assinare, qui a tenté, dès 1886, de perfectionner le système de la retraite talutée en mettant à l'assise intérieure du larmier une pierre plus solide que la molasse (dans le cas présent un calcaire de Saint-Tiphon), qui permette à cette assise de support de résister mieux à l'impact accidentel des larmes qui viennent du bec (fig. 11). La retraite talutée devient alors un dispositif qui se développe aussi bien au-dessus du coupe-larme qu'au-dessous.

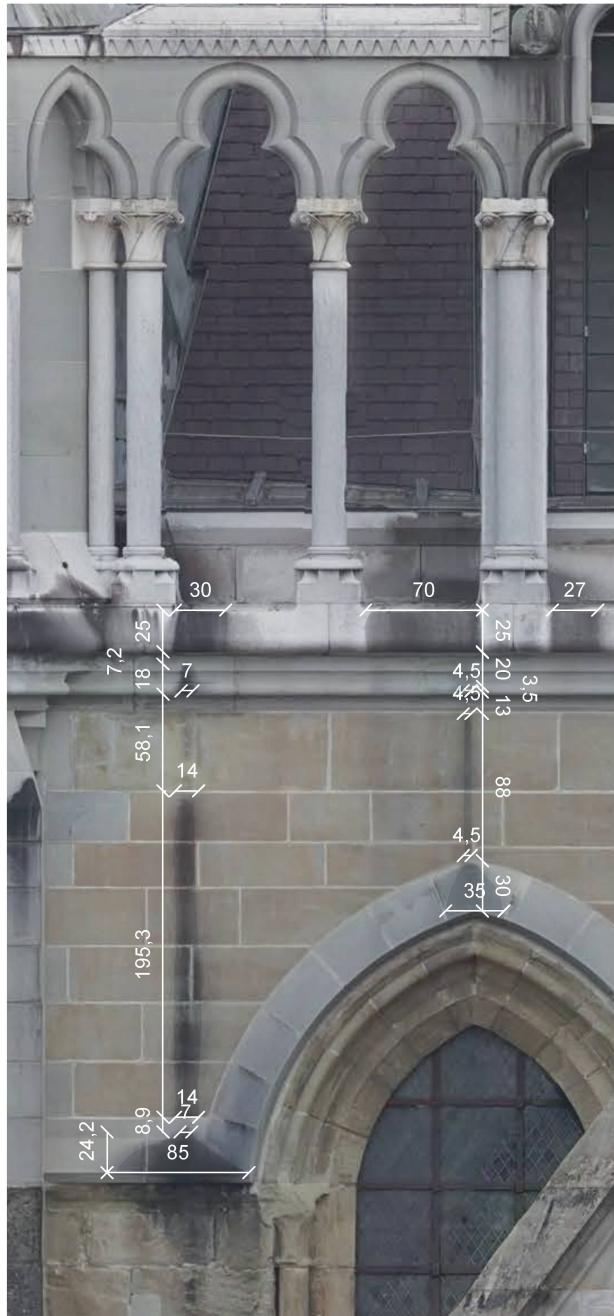
12-13 Eugène-Emmanuel Viollet-le-Duc, promenoir de la lanterne, 1875-1876 : dysfonctionnement du larmier à bec, crachant l'eau sur sa propre corniche ainsi que sur le parement de la souche ; l'eau ruisselle ensuite jusqu'à l'imposte chanfreinée des baies qui, dépourvue de coupe-larme, n'empêche pas le ruissellement de poursuivre plus bas (Amsler Dom arch. sur base Archéotech SA, 2020).

Par contre, lorsque cette saillie est insuffisante et, a fortiori, lorsque le larmier est à bec, comme on le voit à la corniche dessinée par Viollet-le-Duc pour le promenoir de la lanterne (fig. 12), le problème est manifeste : le larmier crache sur sa propre corniche une bonne partie de son eau et le reste sur la façade du dessous (fig. 13).

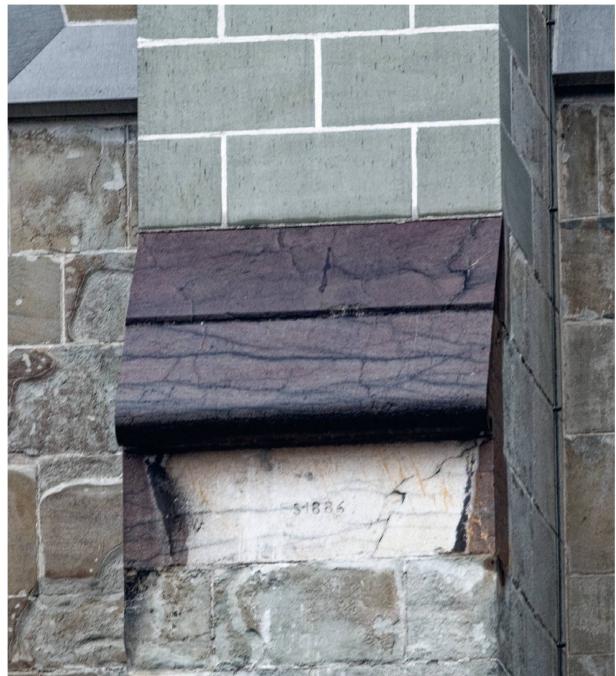
14 Contrefort de bas-côté, retraite à bec, Henri Assinare, 1886, avec débordements latéraux du talus, effet goulot au cavet et, consécutivement, altération angulaire du contrefort inférieur (photo Rino Särl, 2019).

Malheureusement, le perfectionnement imaginé par Assinare n'a pas suffi à donner à la retraite talutée de Lausanne sa pleine efficience. Vous constaterez en effet (**fig. 14**) que malgré toutes les précautions prises, d'étranges coulures latérales subsistent encore, qui se concentrent aux extrémités du nez et provoquent sur le contrefort inférieur des bavures angulaires caractéristiques de ce type de renvoi.

La cause de ce dysfonctionnement n'a jamais été identifiée. Et pourtant, le phénomène est simple. S'il n'a pas été compris, c'est que son observation concrète n'a probablement pas été suffisamment attentive – académisme, à nouveau? En particulier, il a toujours été présupposé que l'eau frappant la retraite du larmier s'écoulerait dans la ligne de pente du chanfrein jusqu'au coupe-larme, sans jamais quitter ce plan. Or la réalité montre autre chose: cette eau de ruissellement, surtout si elle est abondante, déborde toujours le dos dudit chanfrein pour s'écouler le long de ses joues. L'eau atteint alors le coupe-larme sur la tranche, où elle est comme aspirée horizontalement à l'intérieur du

cavet, sur trois ou quatre centimètres, avant de ruisseler vers le bas et d'humidifier l'angle du contrefort inférieur. Cette aspiration horizontale de l'eau à l'intérieur du cavet ne s'explique plus cette fois par la géométrie de la pierre (l'eau devrait s'égoutter à l'arête), ni par le mouvement de l'eau (la vitesse devrait favoriser son détachement à l'arête). Elle s'explique par un troisième phénomène, de tension superficielle, qui contrarie l'attraction gravitaire et maintient les liquides comme « collés » horizontalement à la pierre, quelques centimètres après avoir passé l'arête (**fig. 16**). Cet « effet goulot », chacun l'expérimente à la maison lorsque, versant la théière, l'eau chaude ne tombe pas dans la tasse mais suit le revers du bec.

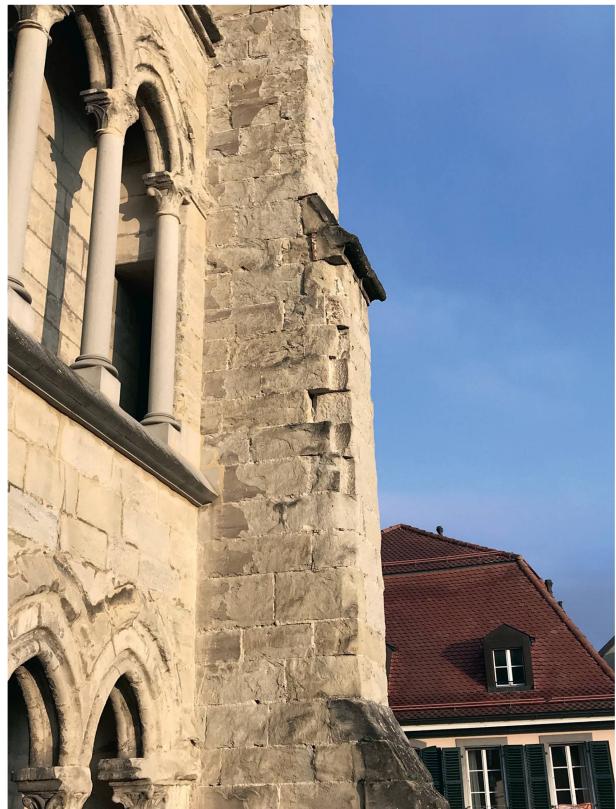
15 Tour du transept nord, retraite talutée avec dégradation angulaire du contrefort nord-ouest, Jean-Bernard Sinner (?) (photo Amsler Dom arch., 2021).

Or ces bavures sont à l'origine de dégâts et d'altérations très graves. Les contreforts de la tour du transept nord en donnent une image saisissante et séculaire (**fig. 15**): au milieu du XVIII^e siècle, les arêtes du contrefort, mal protégées par le bec du talus, devaient être si érodées qu'elles ont été remplacées alors par des blocs neufs qui, à leur tour, se sont érodés aujourd'hui au point d'avoir chuté dans le vide...

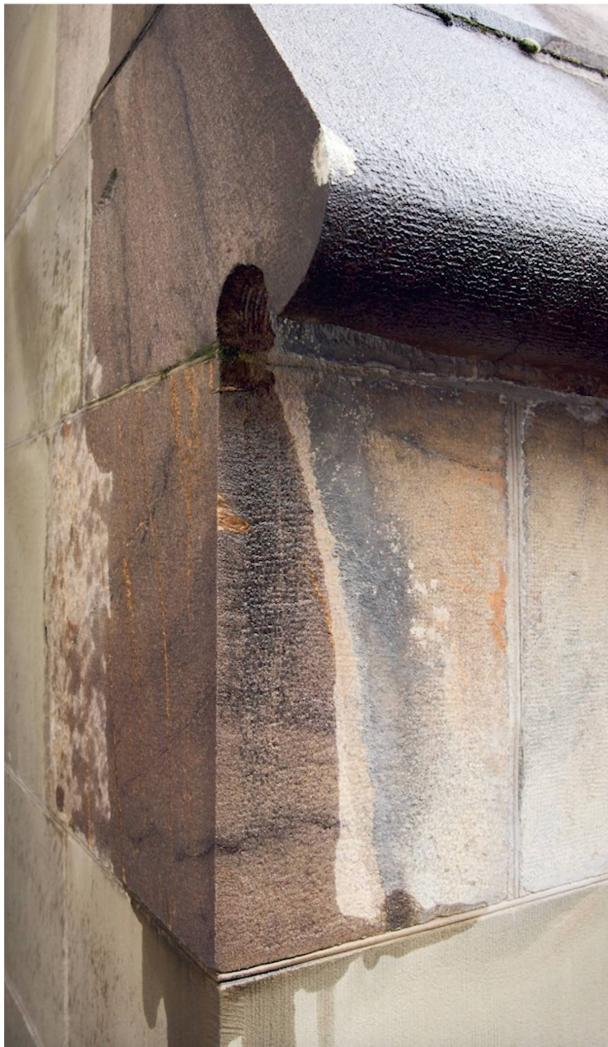
16 Contrefort du bas-côté sud, retraite talutée, avec bavures angulaires, Henri Assinare, 1886 (photo Jeremy Bierer, 2021).

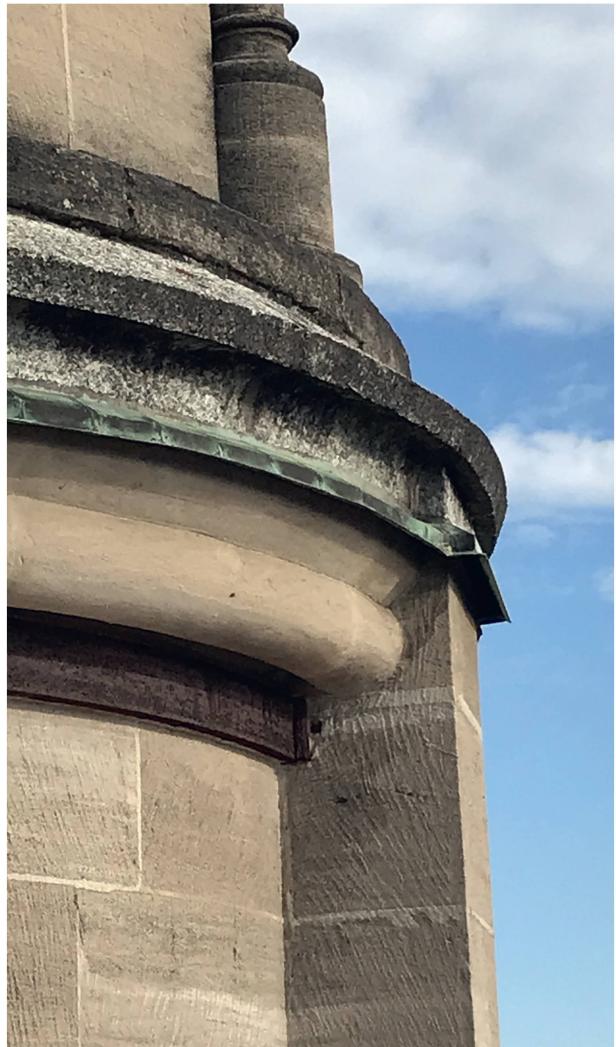
17 Tour du beffroi, stylobate de la tourelle nord-est; insertion d'un coupe-larme en cuivre entre deux assises de la corniche talutée, première moitié du XX^e siècle; l'efficacité du larmier de ferblanterie se mesure à la différence de développement micro-organique qu'il y a entre les pierres situées au-dessus de la ferblanterie et celles qui se trouvent au-dessous (photo Amsler Dom arch., 2020).

Nous avons donc fixé des conditions à cet emploi combiné du fer et de la pierre, des limites à ne pas dépasser (**fig. 17**). Il y en a deux que nous souhaiterions évoquer ici, pour terminer :
