Dysfonctionnements et solutions

François Rougeron

Amsler Dom architectes

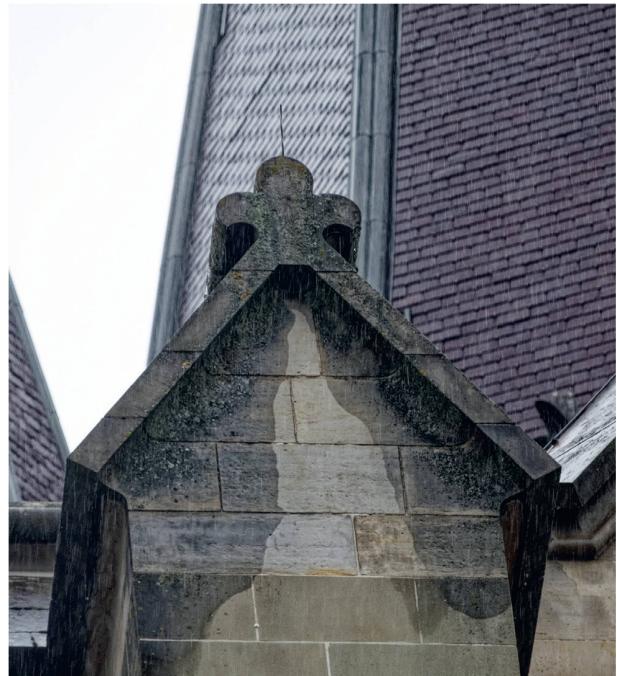
1 Chaperon d'un contrefort sous un régime de pluie installée. L'eau ruisselle librement sur le chaperon, la partie en saillie ainsi que sur les assises inférieures, théoriquement protégées par le débord du chaperon (photo Rino Sàrl, 2019).

Les chaperons ont ceci de problématique que leur saillie frontale ne dispose pas de coupe-larme qui arrête le ruissellement : l'eau coule alors librement, sans frein, le long des parements inférieurs (**fig. 1**).

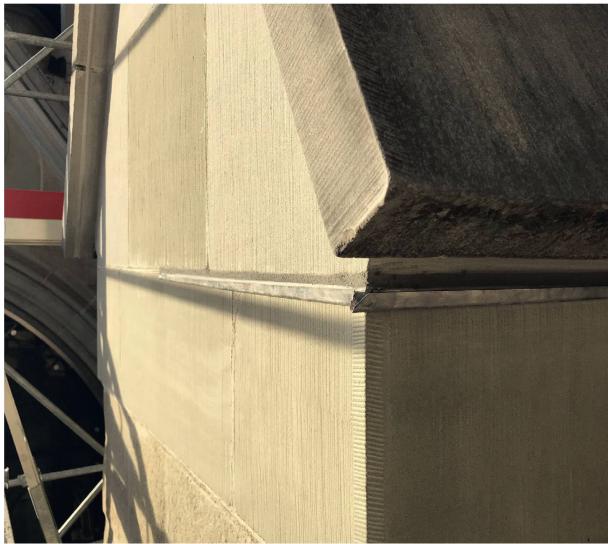
3 Coulisse insérée sur un chaperon de la cathédrale (photo Amsler Dom arch., 2021).

- par la pierre tout d'abord : une petite incision a été pratiquée sur la face inférieure de la saillie, créant un coupe-larme sous la forme d'une goutte pendante (**fig. 2 et pl. A2 p. 55, détail D**).
- par la ferblanterie ensuite : une coulisse est insérée dans le joint d'assise inférieur (**fig. 3 et pl. A2 p. 55, détail E**).

Deux mots sur les coulisses de ferblanterie, détail que nous rentrons dans la plupart de nos propositions : ce sont de petits chéneaux de cuivre étamé, réduits en taille, de dimensions proches de celle du joint, afin de rester discret. Pour poser ces éléments de métal, les joints de la pierre sont curés sur deux à trois centimètres de profondeur puis, à la pose des ferblanteries, des boudins de mousse à pores fermés sont mâtés pour assurer l'étanchéité du système. Des joints souples sont ensuite posés en surface, avec finition légère au mortier pour protection mécanique du tout.

Pour les chaperons, la coulisse est insérée sur la face avant de la culée et se retourne légèrement sur les faces latérales. Elle dispose, à l'angle, dans la continuité des retours latéraux, d'un petit bec d'évacuation des eaux récoltées.

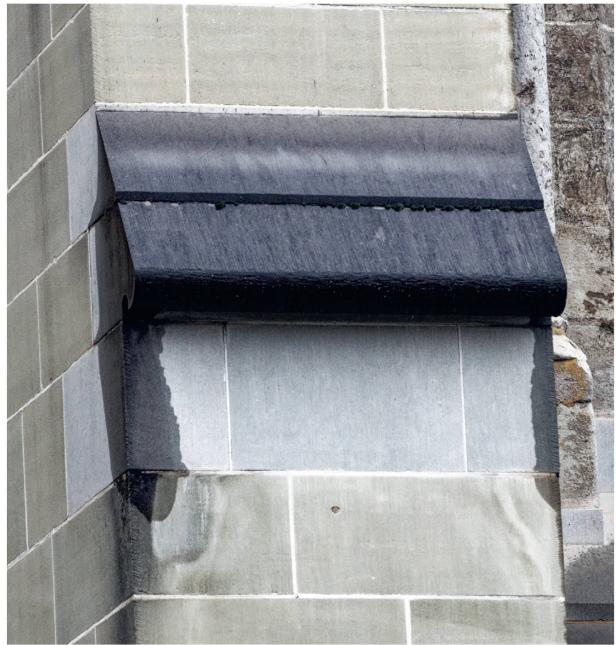
4 Retraite talutée d'un contrefort sous un régime de pluie installée. L'eau ruisselle sur le dos de la retraite, mais également sur les joues et les assises inférieures formant les bavures latérales, nommées fort à propos «moustaches» par Viollet-le-Duc (photo Rino Sàrl, 2019).

Le second dysfonctionnement repéré aux arcs-boutants est celui de la bavure latérale des retraites talutées. Ce dysfonctionnement, dû à l'effet goulot décrit précédemment, a pour conséquence de raviner les joues de la retraite et les angles du contrefort qui se situent sous le larmier (**fig. 4**).

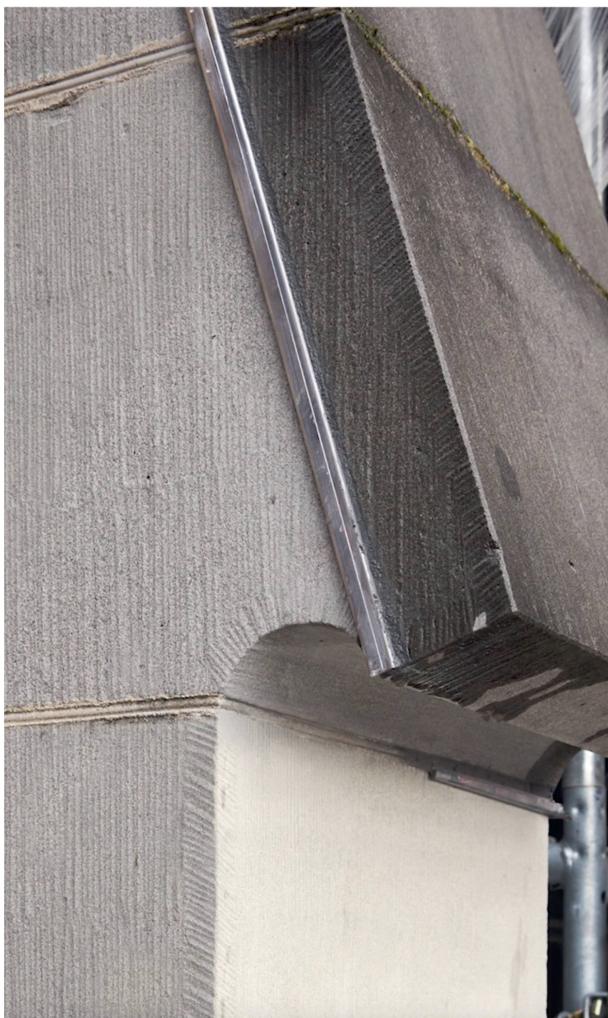
5 Coulisse rampante sur la joue de la retraite talutée en fonctionnement lors d'un essai in situ (photo Jeremy Bierer, 2021).

La première vaut pour les talus à carré. Elle consiste à insérer une coulisse rampante, parallèle à la ligne du talus. Cette coulisse nécessite la création d'une incision profonde de deux centimètres sur les joues de la retraite. La ferblanterie est positionnée 1 cm en dessous de l'extrémité du coupe-larme, de manière à ce que la coulisse, haute d'un centimètre également, vienne s'aligner à lui. La coulisse proposée ici ne présente pas de débord sur l'avant afin de ne pas rompre la ligne du larmier : l'orientation en pente du dispositif suffit à l'évacuation de l'eau (**fig. 5 et pl. A1 p. 54, détail A**).

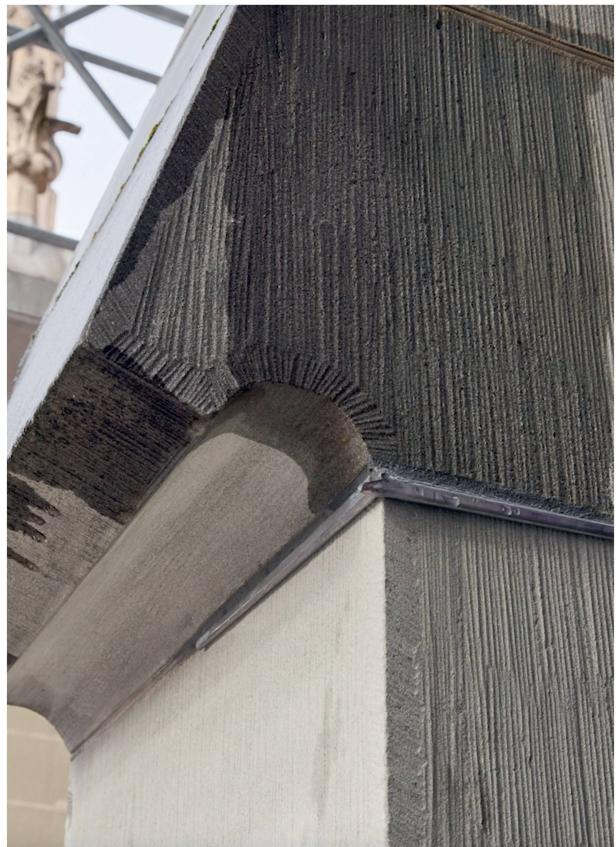
6 Coulisse dans le joint d'assise en fonctionnement lors d'un essai in situ (photo Jeremy Bierer, 2021).

La deuxième solution de ferblanterie est la même que celle proposée pour le chaperon, à savoir l'insertion d'une coulisse dans le joint d'assise inférieur. La seule variable est la longueur du retour sur les joues, qui se fait uniquement jusqu'à la verticale de la naissance du talus. La coulisse est alors garnie d'un fond, pour que l'élément de ferblanterie puisse rester horizontal et ne pas se démarquer du joint dans lequel il s'insère (**fig. 6 et pl. A1 p. 54, détail B**).

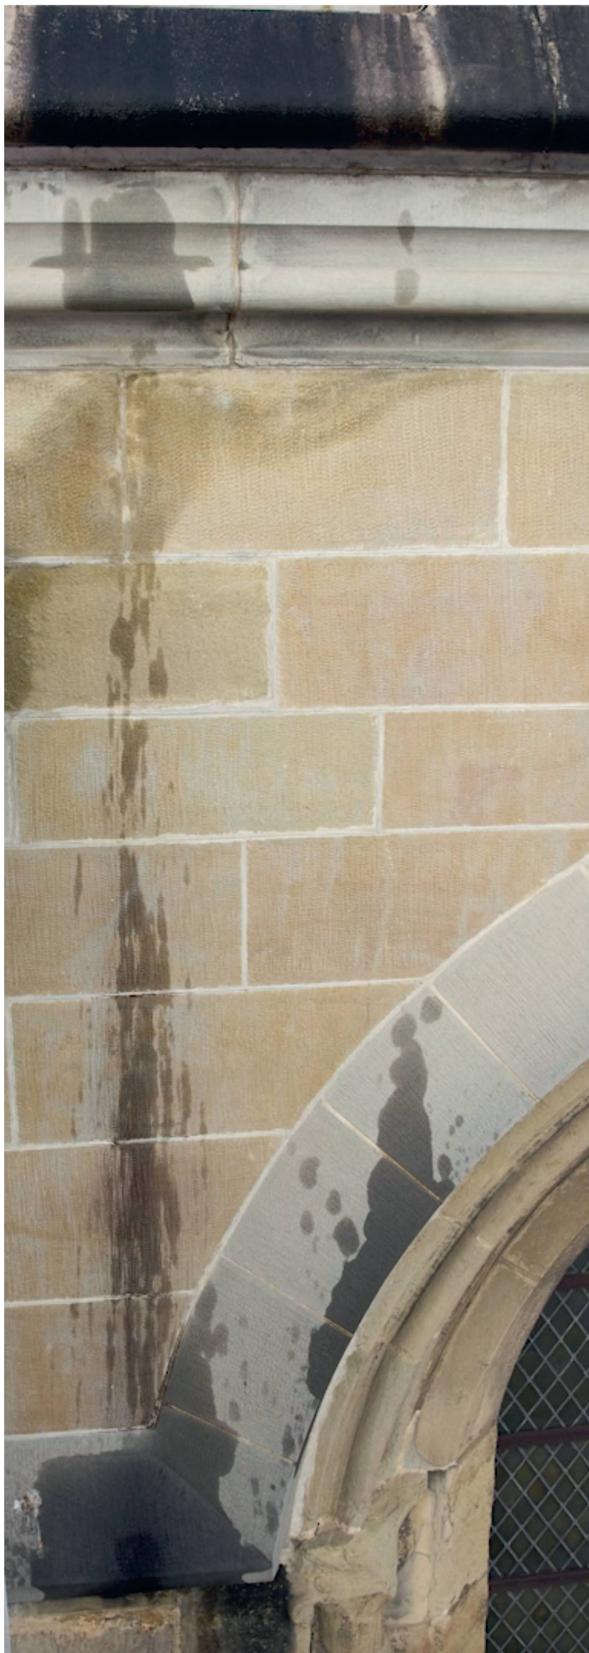
8 Photographie de l'humidification de la façade de la souche de la tour lanterne après ruissellement de l'eau sur la corniche. L'eau, après avoir coulé du larmier sur les moulures, vient humidifier la façade inférieure et le larmier de la baie (photo Jeremy Bierer, 2021).

Le dysfonctionnement du larmier est un cas particulier dans la mesure où il n'apparaît qu'à fort débit d'eau. Mais lorsqu'il se produit, le larmier renvoie une partie de l'eau sur la corniche qui le soutient et le reste sur les parements qui se trouvent encore en dessous, comme en témoignent les abondants développements micro-organiques qui s'y sont développés (**fig. 8**).

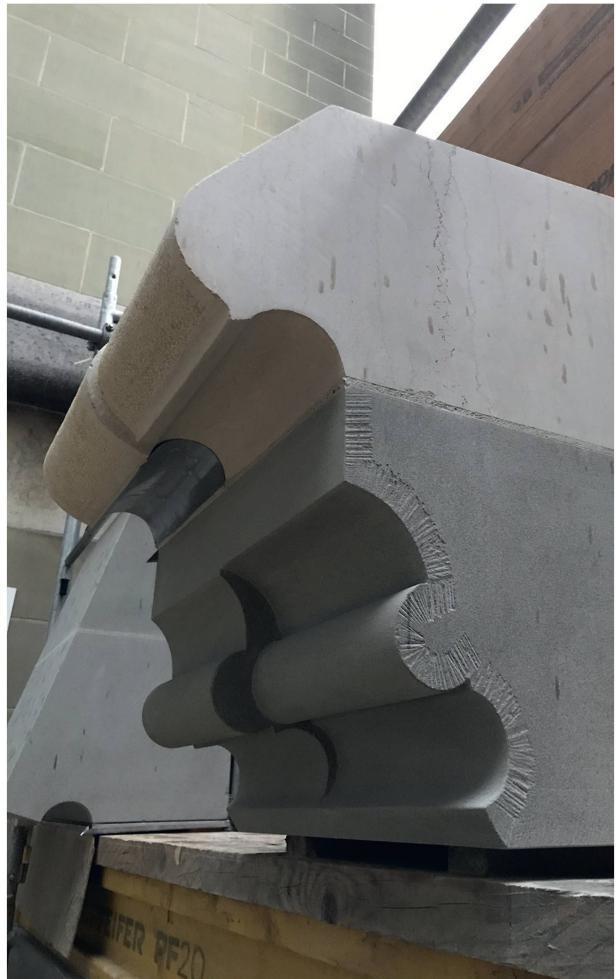
9 Modèle de la corniche de la tour lanterne retaillée (photo Amsler Dom arch., 2020).

La solution par la pierre passe par une retaillle du profil et la création au bec de ce que Viollet-le-Duc appelle une «mouchette», destinée à redresser la course de l'eau. La retaillle s'applique aussi au profil de la corniche sous-jacente, qui est reculé de manière à ce que les gouttes encore obliques ne viennent plus le percuter ni créer des renvois en cascade (**fig. 9 et pl. A3 p. 56, détail G**).

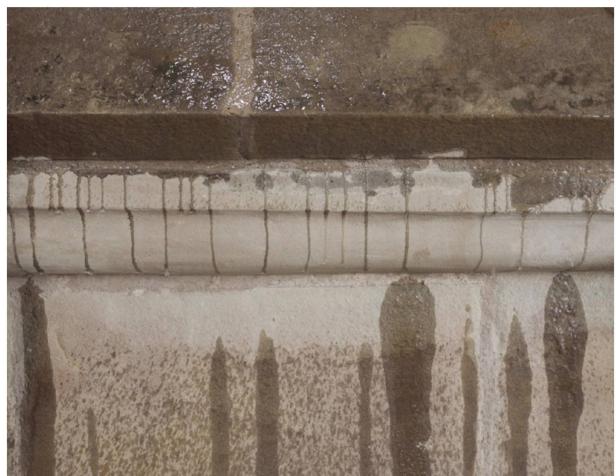
10 Photographie de l'humidification du larmier cordon des impostes des baies. L'eau, en l'absence de coupe-larme distinct, ruisselle librement sous l'élément de larmier et sur les parements inférieurs (photo Jeremy Bierer, 2021).

Le second dysfonctionnement constaté aux baies concerne les larmiers chanfreinés, en cordon ou en archivolte. Les larmiers de ce type se superposent à différents éléments sculptés: corniches, archivoltes, chapiteaux, etc. En situation de cordon, cette superposition a pour effet de faire disparaître le coupe-larme et de rendre ainsi inopérant l'élément de larmier. L'eau, n'étant pas coupée, ruisselle alors sur la façade, librement (**fig. 10**).

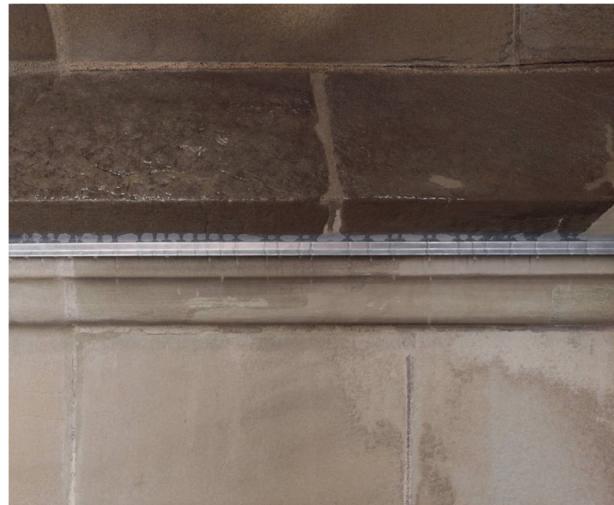
11 *Mouchette de tôle dans le joint inférieur du cordon en fonctionnement lors d'essais in situ (photo Jeremy Bierer, 2021).*

Il n'y a ici, selon nous, que la ferblanterie qui puisse résoudre le problème. Une solution stéréotomique conduirait en effet à une retaillle extensive des éléments sous-jacents, ce qui n'est pas souhaitable, s'agissant de pièces sculptées, comme le sont les chapiteaux, par exemple. Nous proposons donc une solution par le métal uniquement, très simple: une petite mouchette de tôle insérée dans le joint inférieur du cordon, selon le détail d'insertion vu précédemment (**fig. 11 et pl. A2 p. 55, détail F**).

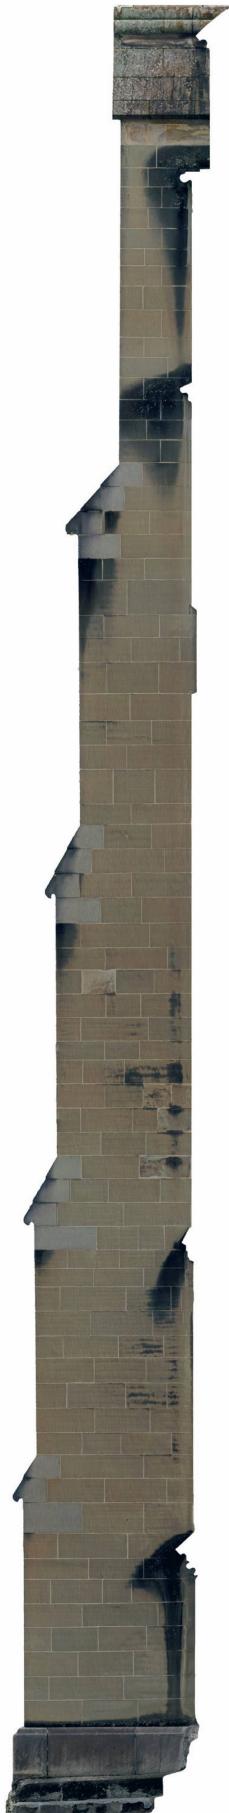
13 Contrefort bordant la cascade étudiée. L'eau, en tombant de larmier en larmier, provoque des rejaillissements à chaque niveau, marqués par de forts développements de micro-organismes (orthophoto, Archéotech SA, 2020).

Comme mentionné précédemment, la pathologie, dans le cas d'une cascade, n'est pas liée au mauvais fonctionnement des larmiers proprement dits, mais à une mauvaise superposition de ces derniers dans l'élévation d'une architecture (**fig. 13**) : lorsque le larmier, dont la fonction est de séparer l'eau de la construction, renvoie les larmes sur un élément d'architecture situé en contrebas, même s'il fonctionne bien en lui-même, ne remplit pas sa fonction : il crée une cascade, dont l'eau tombe d'un élément d'architecture à l'autre, comme le ferait un ruisseau dans une gorge de montagne, de rocher en rocher.

C'est ce qui se passe au pignon sud du transept de la cathédrale, où les larmiers-cordons des étages présentent, du haut vers le bas, une saillie croissante : l'eau crachée par le pied des rampants du pignon supérieur touche dans sa chute tous les cordons, les uns après les autres. Une même larme humidifie alors quatre fois la façade, alors qu'une inversion des saillies aurait limité l'impact de la goutte au seul cordon supérieur.

L'humidification des parements, dans le cas d'une cascade, est même plus grave encore, car le ruissellement de l'eau provoque à chaque impact des éclaboussures importantes altérant les façades adjacentes. Ce défaut majeur s'accompagne, enfin, d'une érosion accrue de la pierre aux points de chute de l'eau.
