Zeitschrift: Monuments vaudois. Hors-série
Herausgeber: Association Edimento - pour le patrimoine
Band: 2 (2021)

Anhang: Annexe : planche C1-C8

C2 PATHOLOGIES DES FAÇADES SUD ET EST

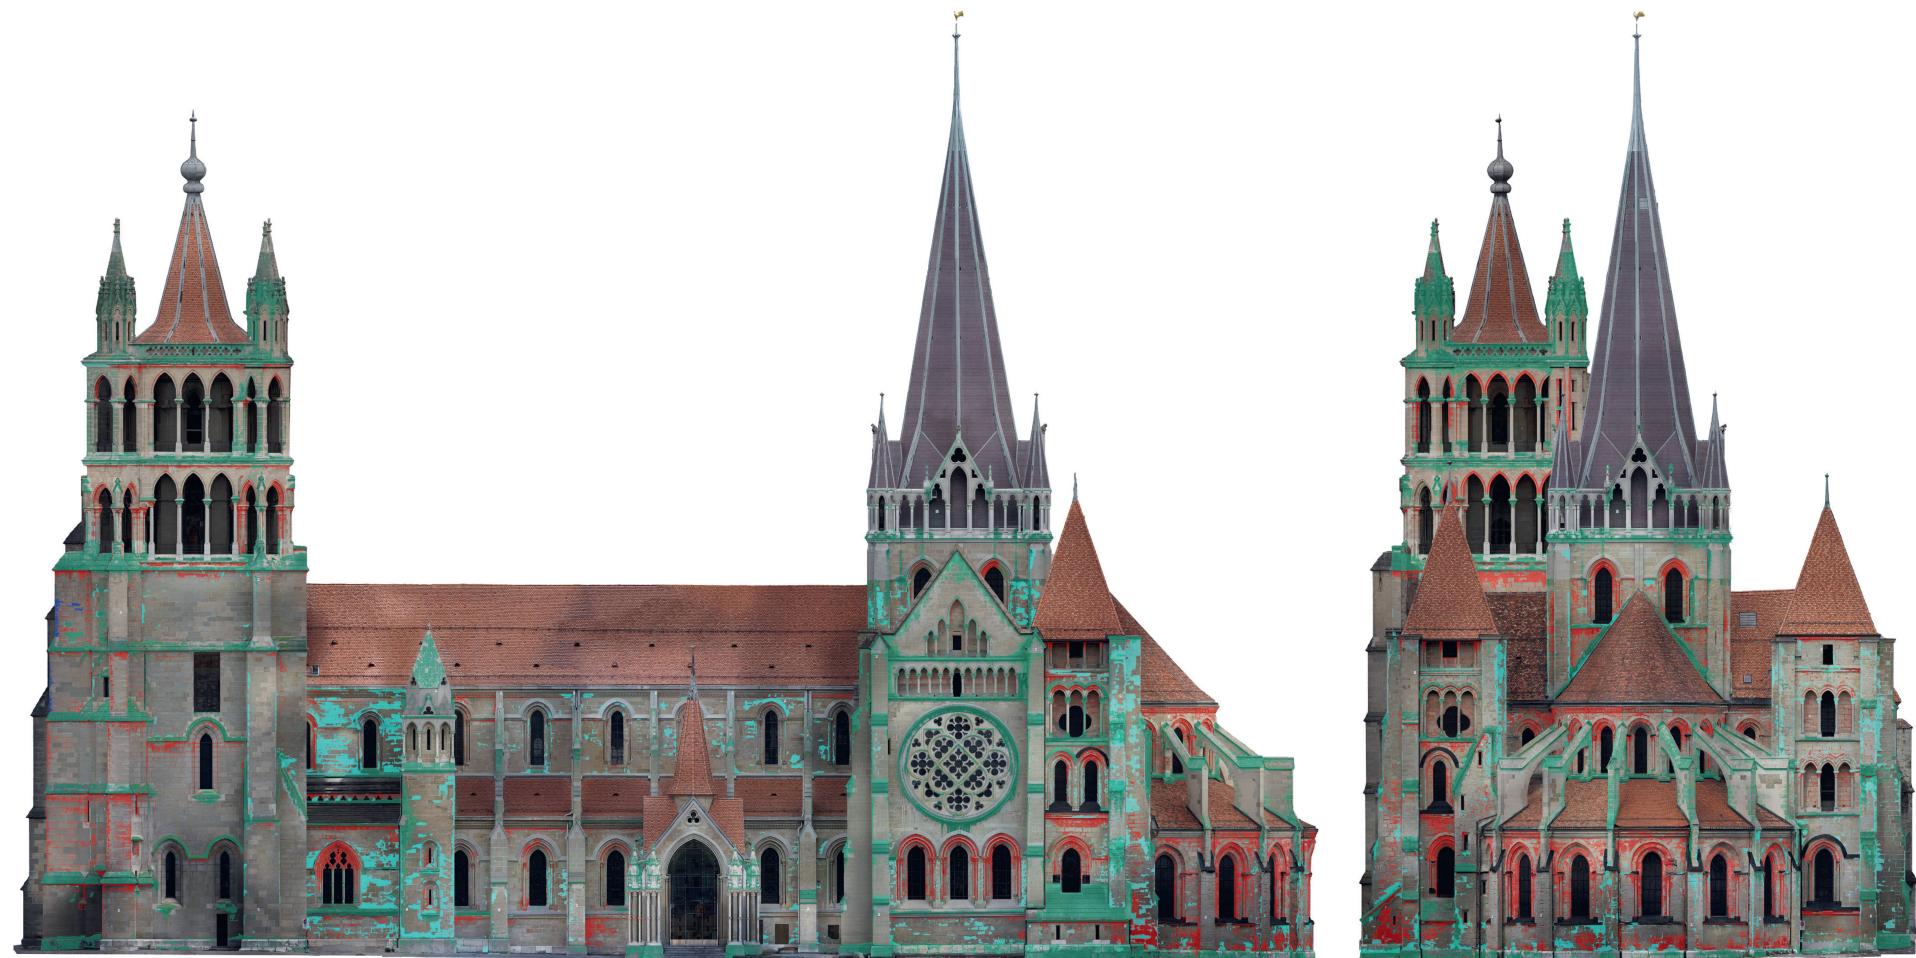
C2 Pathologies des façades sud et est : la façade est, plutôt abritée de la pluie, est impactée par la présence d'anciennes croûtes noires.

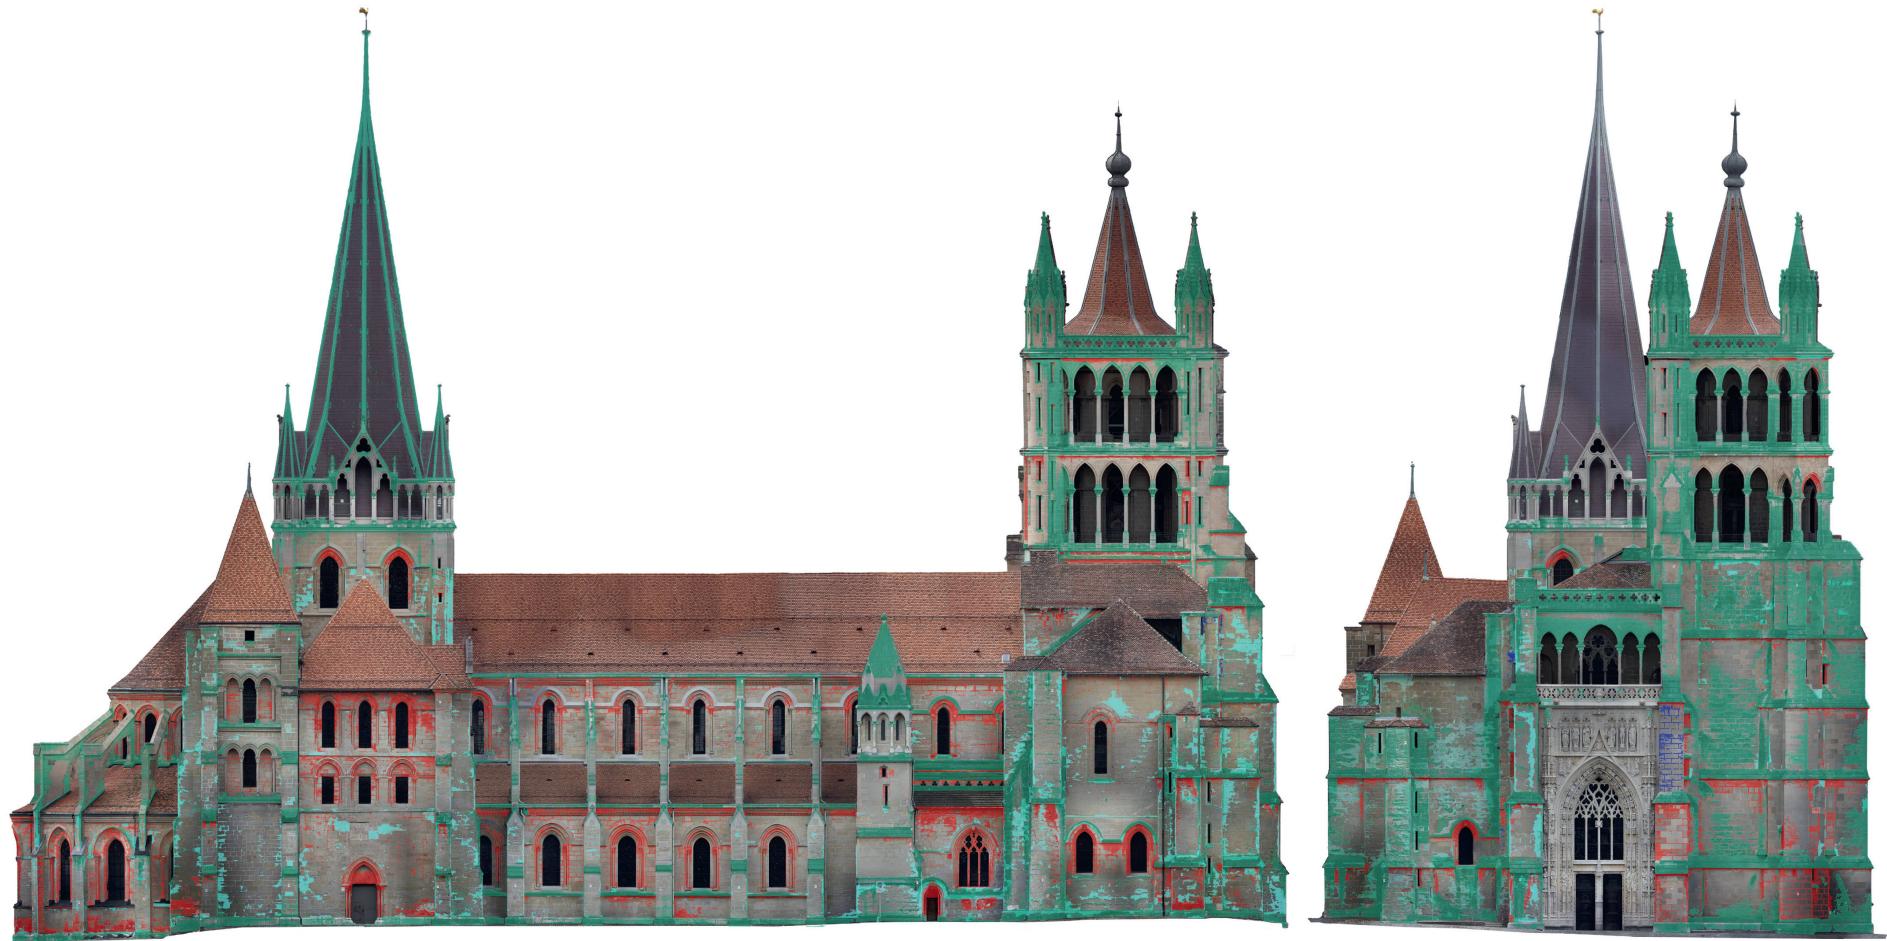
C3 PATHOLOGIES DES FAÇADES NORD ET OUEST

C3 Pathologies des façades nord et ouest: la façade ouest est particulièrement atteinte par les colonisations biologiques, à cause de la direction des vents provenant du nord-ouest.

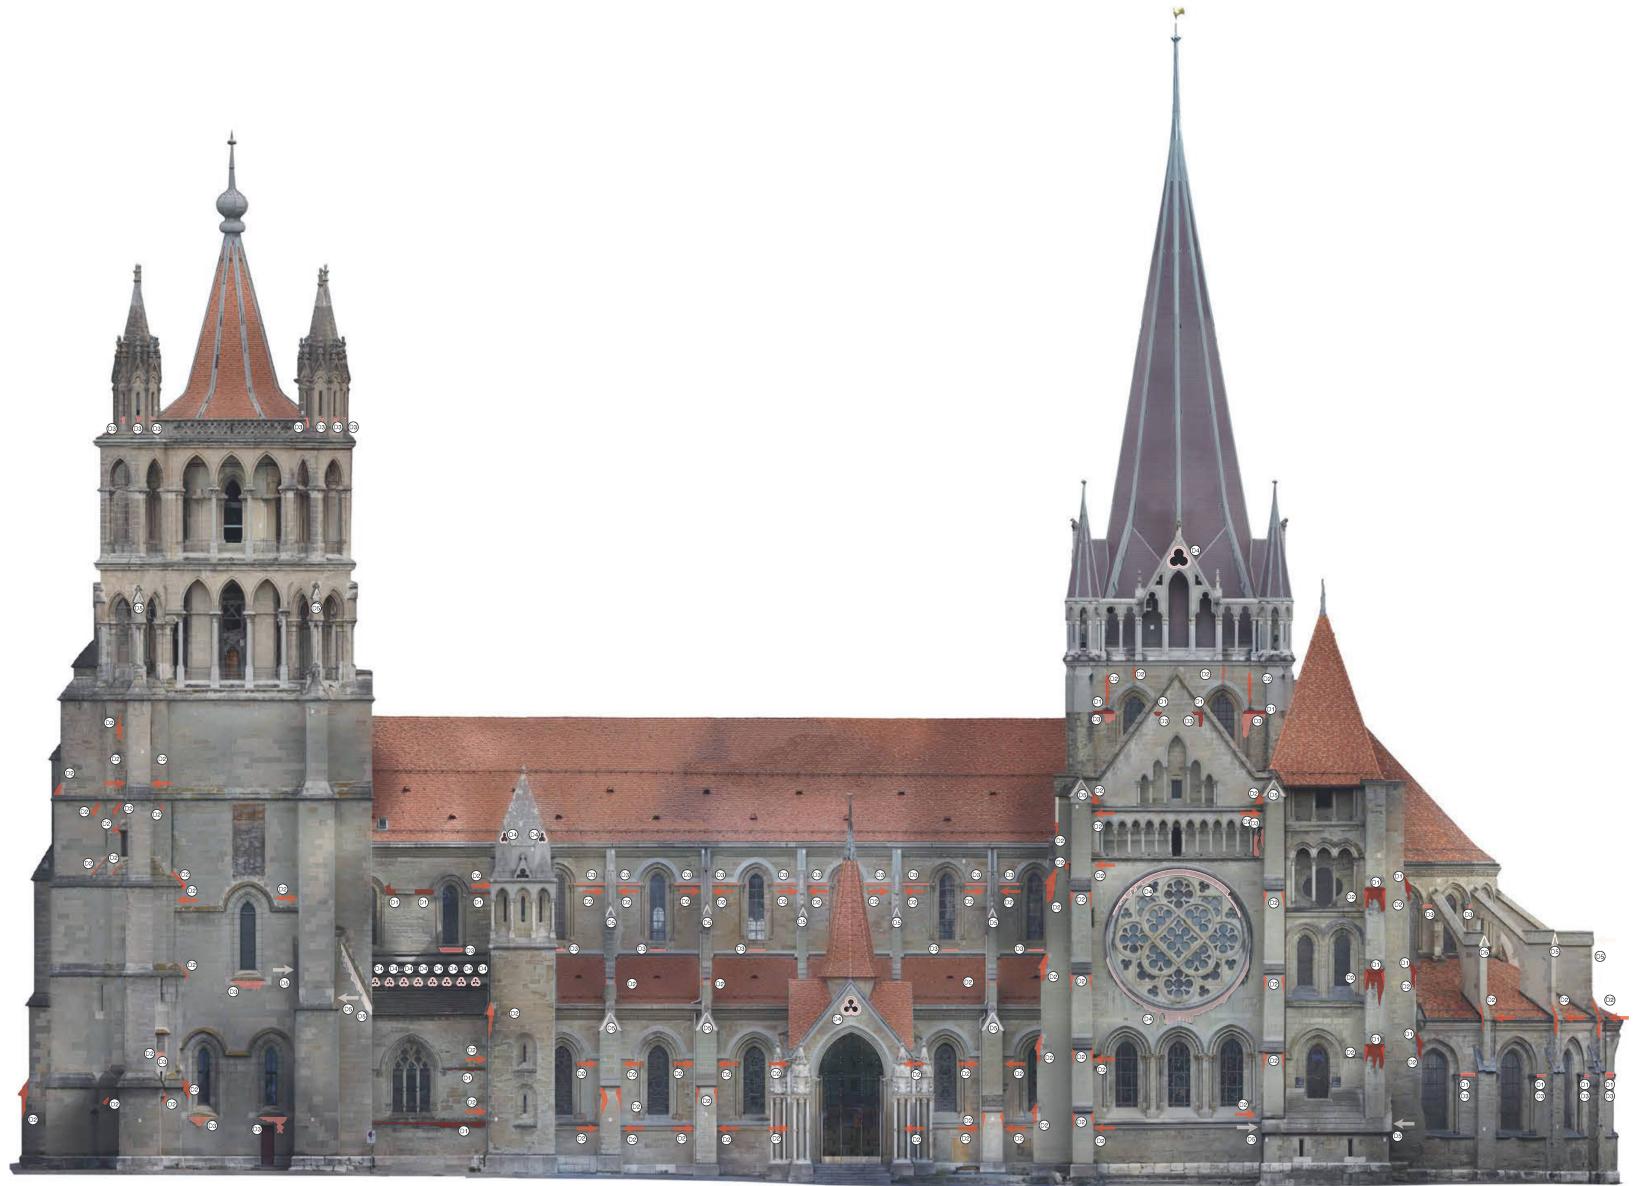
C5 INVENTAIRE DES DYSFONCTIONNEMENTS

occurrences :
 dysfonctionnement 1 - 19 9,5%
 dysfonctionnement 2 - 108 53%
 dysfonctionnement 3 - 42 21%
 dysfonctionnement 4 - 13 6,5%
 dysfonctionnement 5 - 21 10%

C5 Élevation sud avec inventaire des dysfonctionnements des renvois d'eau (Amsler Dom arch. sur base Archéotech, 2020).

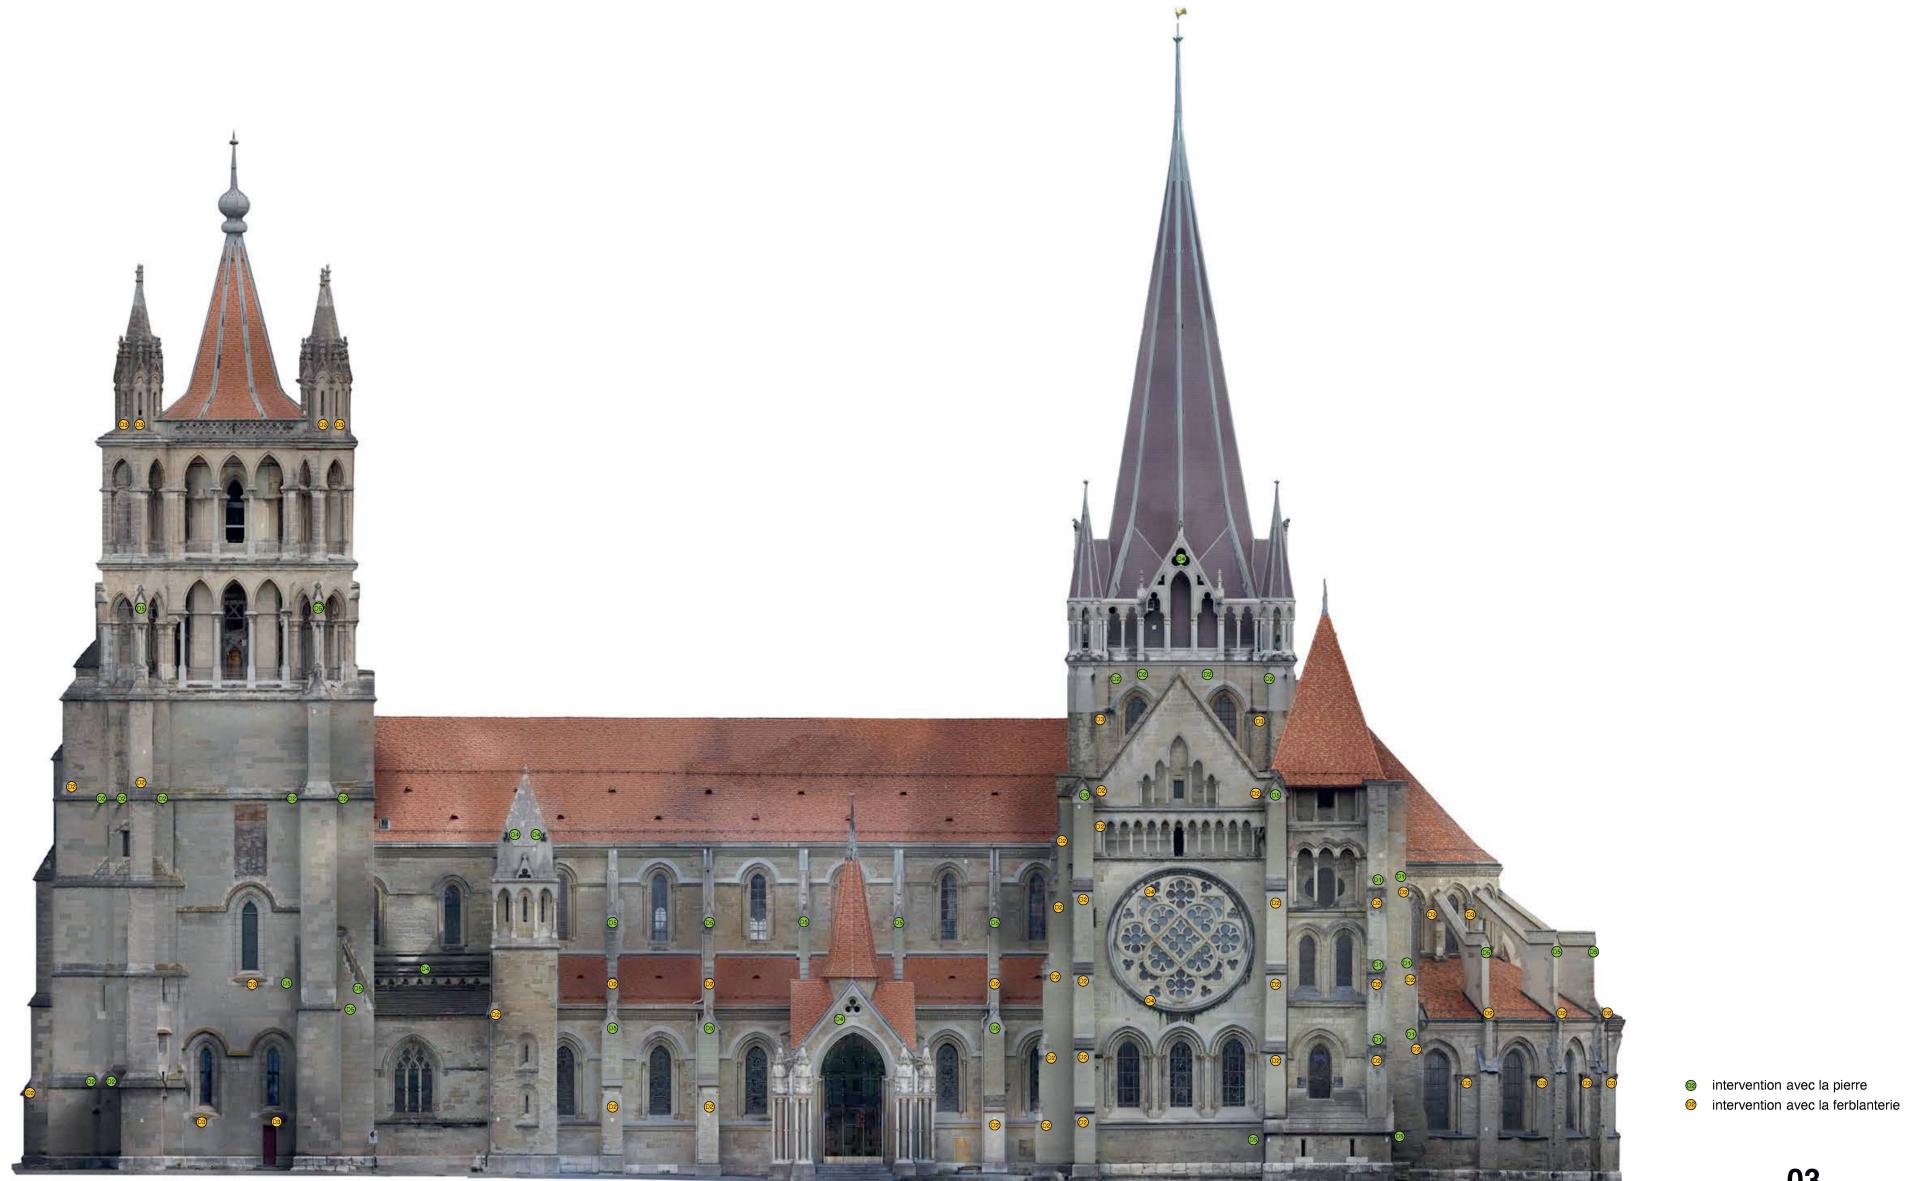
C6 PROPOSITIONS D'INTERVENTIONS

C6 Élevation sud avec inventaire des interventions proposées pour la résolution des dysfonctionnements. Ces interventions sont ici répertoriées en deux catégories: les solutions par la pierre et celles par la ferblanterie (Amsler Dom arch. sur base Archéotech, 2020).

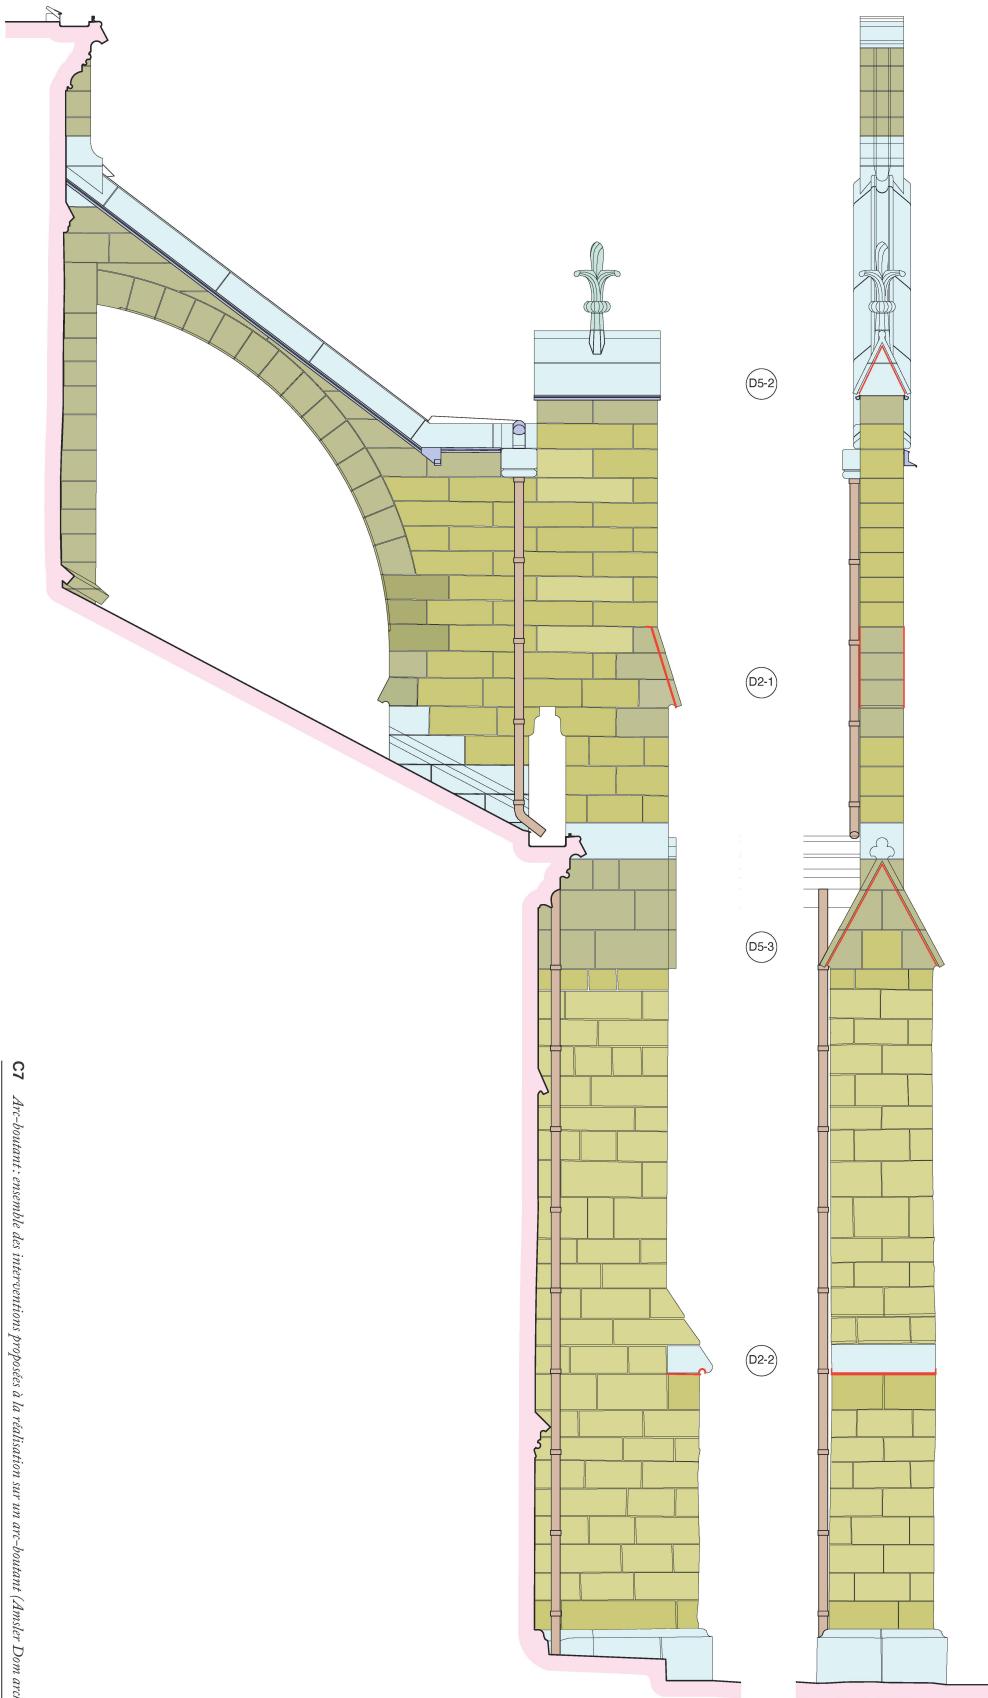
Dysfonctionnements

- D5-1 : défaut de renvoi du chaperon de l'arc
- D5-2 : défaut de renvoi du chaperon de culée
- D5-3 : défaut de renvoi du chaperon du contrefort
- D2-1 : bavures latérales de la retraite talutée
- D2-2 : bavures latérales de la retraite talutée

Propositions

- D5-1 : maintien du chéneau actuel
- D5-2 : façon d'une mouchette dans le cavalet rampant
- D5-3 : insertion d'une coulisse dans le joint d'assise + façon d'une mouchette dans le cavalet rampant
- D2-1 : insertion d'une coulisse latérale rampante, discrète et parfaitement efficace
- D2-2 : insertion d'une coulisse dans le joint d'assise + insertion d'une garniture en ferblanterie dans le cavalet

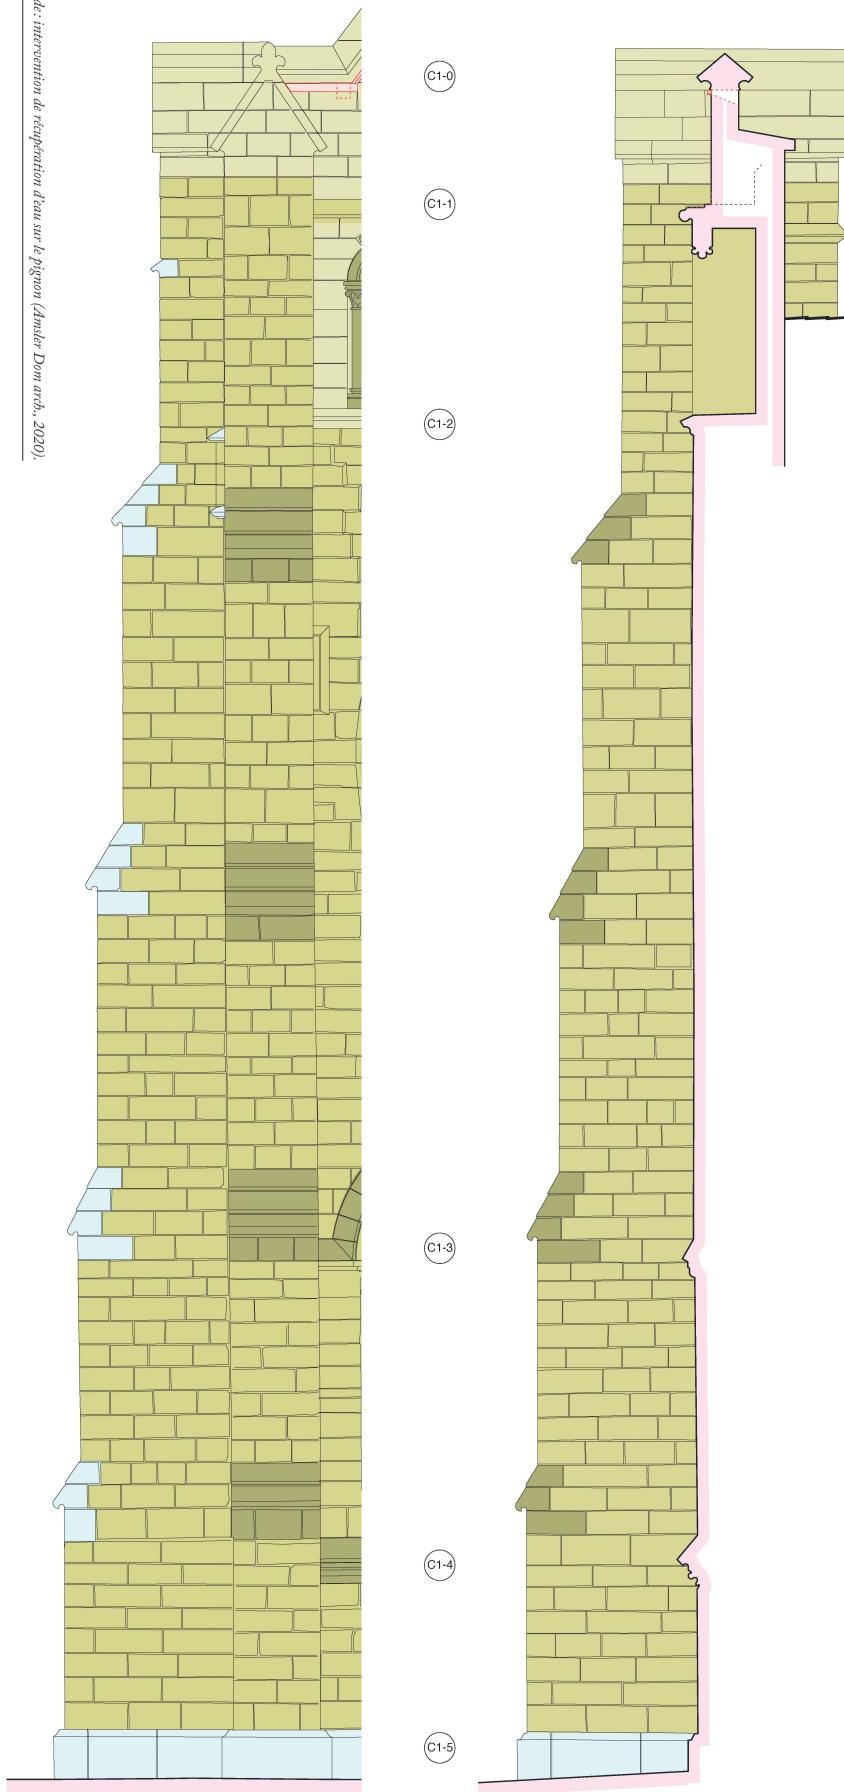
C8 CASCADE

C8 Cascade: intervention de récupération d'eau sur le pignon (Amstel Dom arch, 2020).

Dysfonctionnements

- D2-1 : rejaillissement sur les façades adjacentes
- C1-1 : cascade de larmier en larmier
- C1-2 : cascade sur le socle en calcaire

Solutions par la stéréotomie

- D2-1 : -
- C1-1 : augmentation de la saillie de la corniche sommitale
- C1-2 : abaissement de la doucine

Solutions par la ferblanterie

- D2-1 : récolte de l'eau au pied du chaperon et renvoi sur la toiture arrière du croisillon sud
- C1-1 : -
- C1-2 : -

Proposition

- D2-1 : récolte de l'eau au pied du chaperon et renvoi sur la toiture arrière du croisillon sud
- C1-1 : augmentation de la saillie de la corniche sommitale
- C1-2 : pas d'intervention : acceptation de la cascade
