Zeitschrift: Monuments vaudois. Hors-série

Anhang: Planches B1-B3 : essais proposés pour trois situations

B1 ARC-BOUTANT SUD DE LA NEF

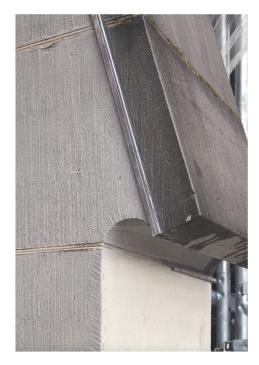
Application des solutions préconisées au cas d'un arc-boutant de la nef, soit : insertion d'une coulisse latérale rampante à la retraite talutée de la culée (1); insertion d'une coulisse dans le joint inférieur de ladite retraite (2); doublage en ferblanterie du cavet de la retraite talutée inférieure (3); façon d'une mouchette aux chaperons (4) (Amsler Dom arch. sur base Archéotech SA, 2020; photos Claude Bornand, 2021).

1 Coulisse latérale rampante.

Coulisse insérée dans le joint inférieur du larmier.

3 Coulisse insérée dans le joint d'assise et garniture du cavet.

4 Façon d'une mouchette (goutte pendante).

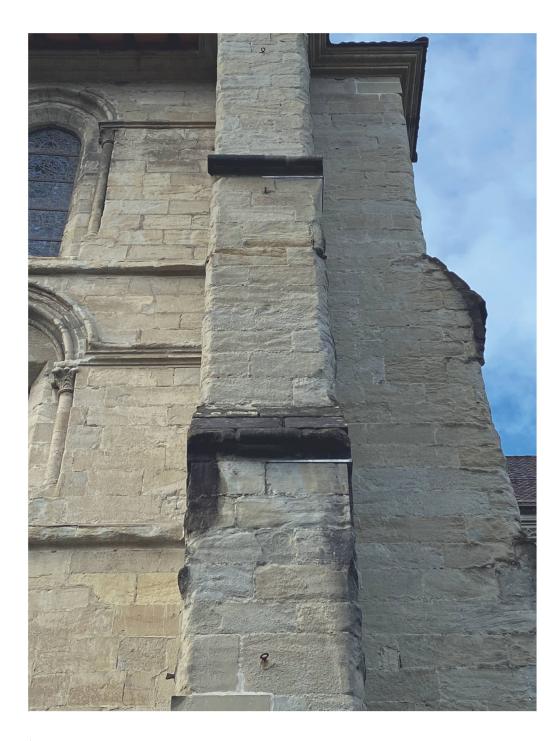
B2 CONTREFORT NORD DU TRANSEPT NORD

Essai d'adaptation des solutions préconisées au traitement de renvois altérés. Les deux niveaux supérieurs de retraites talutées du contrefort ont été équipés de coulisses (1). Le bec aquilin de la retraite supérieure a été rhabillé, alors que celui de la retraite intermédiaire n'a pas été reprofilé. Des chéneaux quantifiant les eaux de ruissellement (2) ont été installées au renvoi inférieur (Amsler Dom arch. sur base Archéotech SA, 2020; photos Jeremy Bierer, 2020).
