**Zeitschrift:** Monuments vaudois. Hors-série  
**Herausgeber:** Association Edimento - pour le patrimoine  
**Band:** 2 (2021)

**Anhang:** Planches B1-B3 : essais proposés pour trois situations

## B1 ARC-BOUTANT SUD DE LA NEF

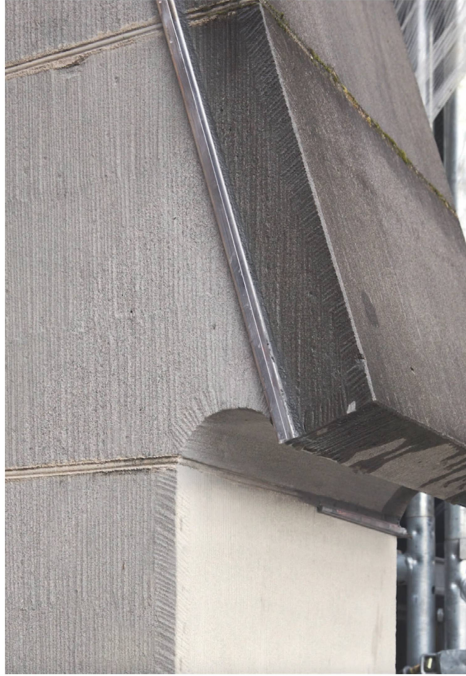
1 Coulisse latérale rampante.

*Application des solutions préconisées au cas d'un arc-boutant de la nef, soit : insertion d'une coulisse latérale rampante à la retraite talutée de la culée (1); insertion d'une coulisse dans le joint inférieur de ladite retraite (2); doublage en ferblanterie du cavet de la retraite talutée inférieure (3); façon d'une mouchette aux chaperons (4) (Amsler Dom arch. sur base Archéotech SA, 2020; photos Claude Bornand, 2021).*

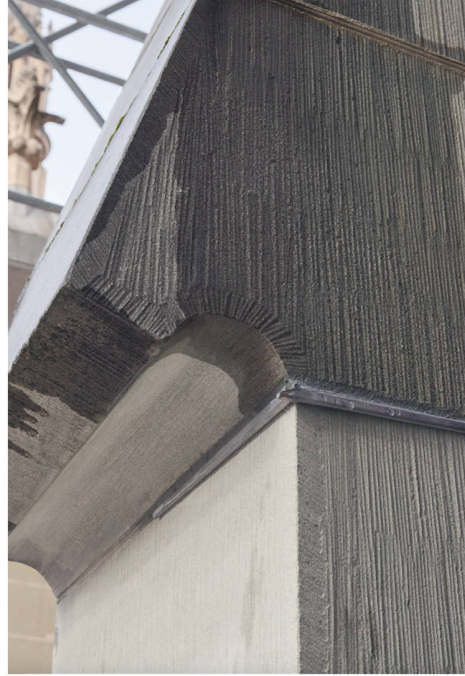
2 Coulisse insérée dans le joint inférieur du larmier.

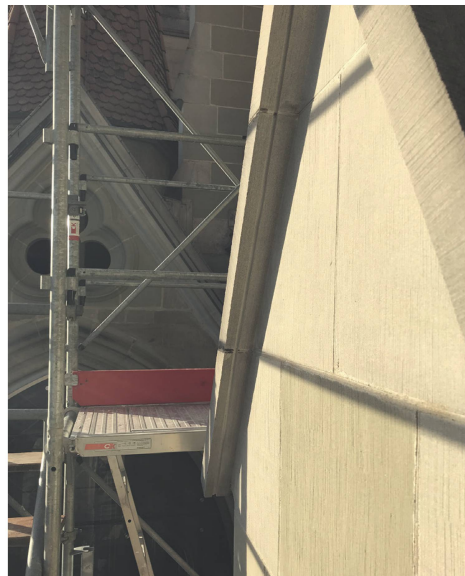
4 Façon d'une mouchette (goutte pendante).

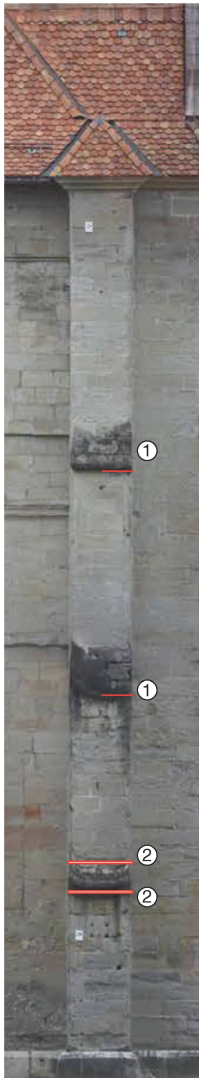
## B2 CONTREFORT NORD DU TRANSEPT NORD

*Essai d'adaptation des solutions préconisées au traitement de renvois altérés. Les deux niveaux supérieurs de retraites talutées du contrefort ont été équipés de coulisses (1). Le bec aquilin de la retraite supérieure a été rhabillé, alors que celui de la retraite intermédiaire n'a pas été reprofilé. Des chéneaux quantifiant les eaux de ruissellement (2) ont été installées au renvoi inférieur (Amsler Dom arch. sur base Archéotech SA, 2020; photos Jeremy Bierer, 2020).*

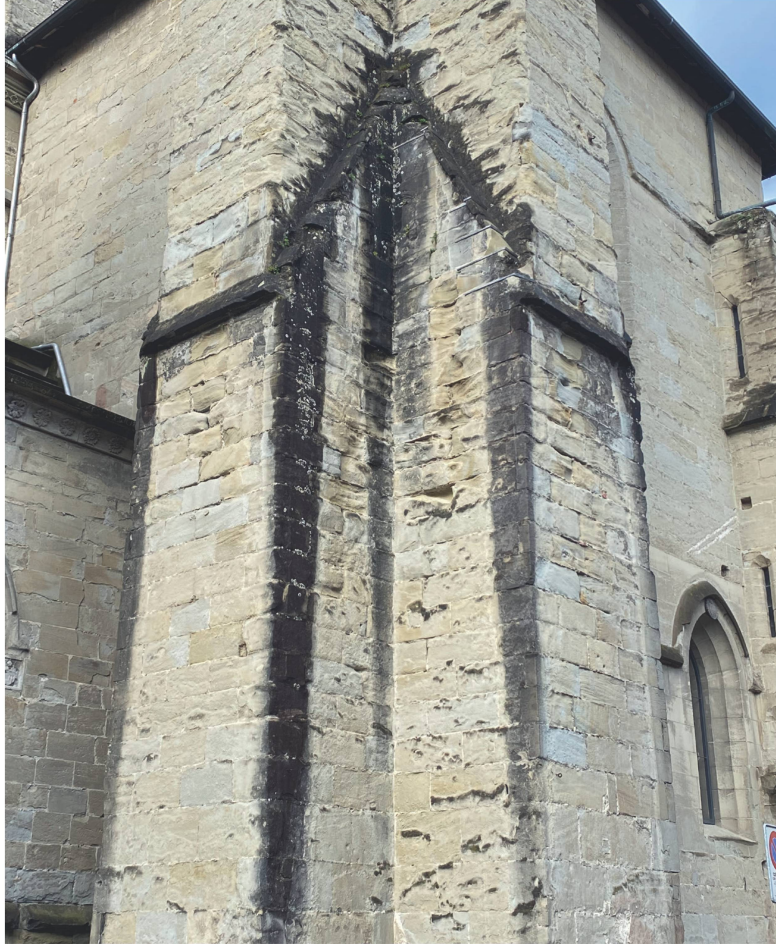
### B3 CONTREFORT NORD DE LA TOUR INACHEVÉE

*Essai d'adaptation des solutions préconisées au traitement de renvois altérés. Les assises du renvoi rampant oriental, très fortement dégradées, sont garnies de coulisses interceptant les eaux de ruissellement (1) (Amsler Dom arch. sur base Archéotech SA, 2020; photos Claude Bornand, 2021).*

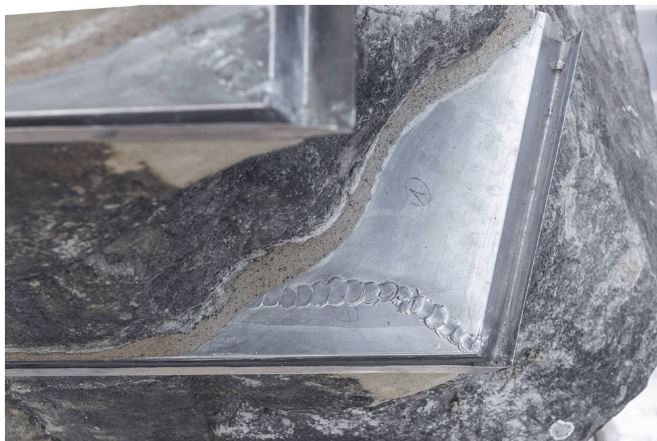
*Détail d'une garniture de ferblanterie, vue depuis le dessus.*
