**Artikel:** Der Erdgeschliff am Murenb erg bei Bubendorf in den Jahren 1909 und 1910  
**Autor:** Leuthardt, F.  
**DOI:** <https://doi.org/10.5169/seals-676636>

## Der Erdschlipf am Murenberg bei Bubendorf in den Jahren 1909 und 1910.

Von Dr. F. Leuthardt.

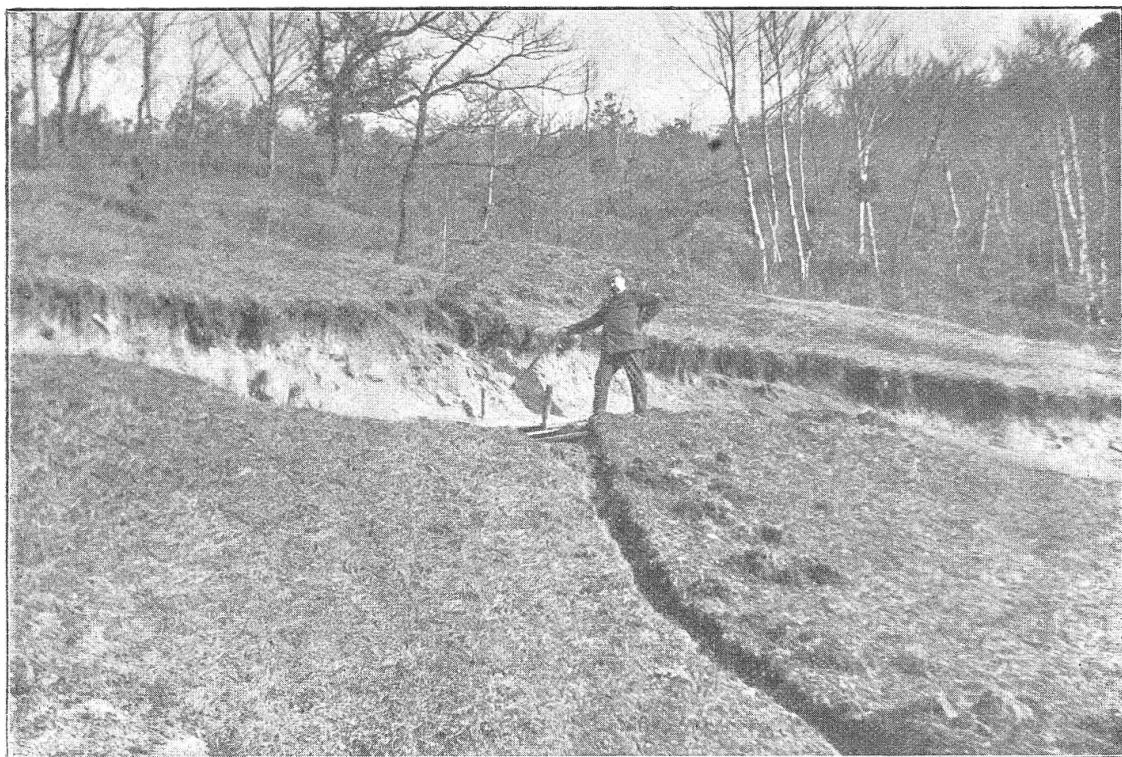
*Erdschlipf am Murenberg, oberhalb Hof Weidli, bei Bubendorf.*

*Oberste Partie der Abrißstelle, im Hintergrunde die abgeholtzte Waldpartie.*

Ueber die Weiterbewegung der Scholle läßt sich folgendes sagen: Die Spalte an der obern Abrißstelle hat sich auf ca. 1 m erweitert, der untere Bruchrand ist um ca.  $1\frac{1}{2}$  m abgesunken. 7 bis 8 m unterhalb hat sich eine zweite, sekundäre etwas schief zur ersten verlaufende Querspalte gebildet. Der zwischen beiden liegende Teil der Scholle ist um 0,8 m eingesunken. Die seitlichen Bruchränder haben sich talwärts verlängert. (Siehe Bild Seite 89.)

Ein Nebenumstand erscheint mir hier erwähnenswert. Unmittelbar über der Bruchstelle wurde vor kurzer Zeit der Wald kahl geschlagen. Auffallender Weise verlaufen die seitlichen Bruchbänder der abgesunkenen Scholle ungefähr in der Richtung der Ränder des Kahlschlages. Ich halte es darum nicht für unwahrscheinlich, daß dieser Kahlschlag an dem Erdschlipf Mitschuld trägt. Die Wurzeln der Waldbäume entziehen dem Boden eine große

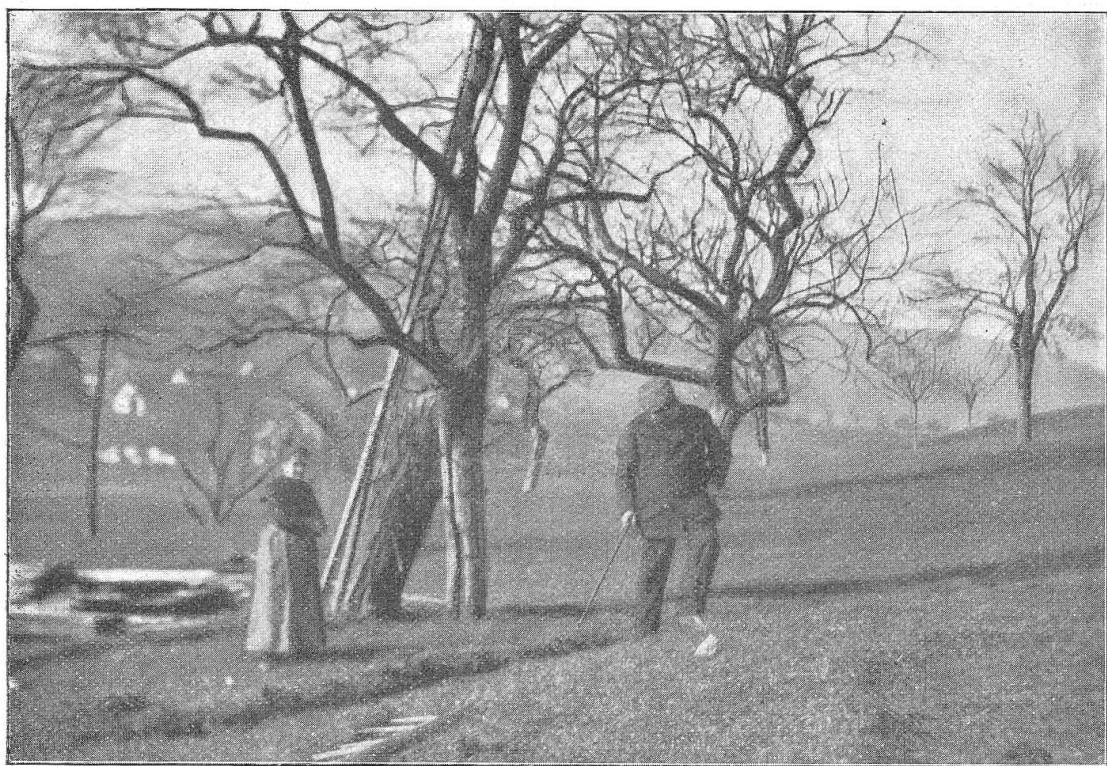
*Erdschlipf am Murenberg, oberhalb Hof Weidli, bei Bubendorf.*

*Eine aufgestaute Erdwelle.*

Höchst merkwürdig waren die Stauungerscheinungen unten an der nördlichen Flanke der Scholle. Von weitem glaubte man eine Anzahl parallel laufender kleiner Heuschwäden zu erblicken. Bei näherer Betrachtung waren es wulstartige, geradlinig verlaufende Aufreibungen des Rasens von ca. 4 bis 5 m Länge, 20 cm Höhe und ca. 30 cm Basisdurchmesser. Talwärts, in der Zone, wo die Bewegung erlosch, waren größere, aber unregelmäßigere Querwülste entstanden. (Siehe Bild auf Seite 91.)
