# Die ersten Grabungen auf der Höhensiedlung Burgenrain bei Sissach 1933/34.<sup>1)</sup>

Von M. Frey (Sissach), J. Horand (Sissach), F. Pümpin (Gelterkinden).

## A. Ausgrabungsbericht.

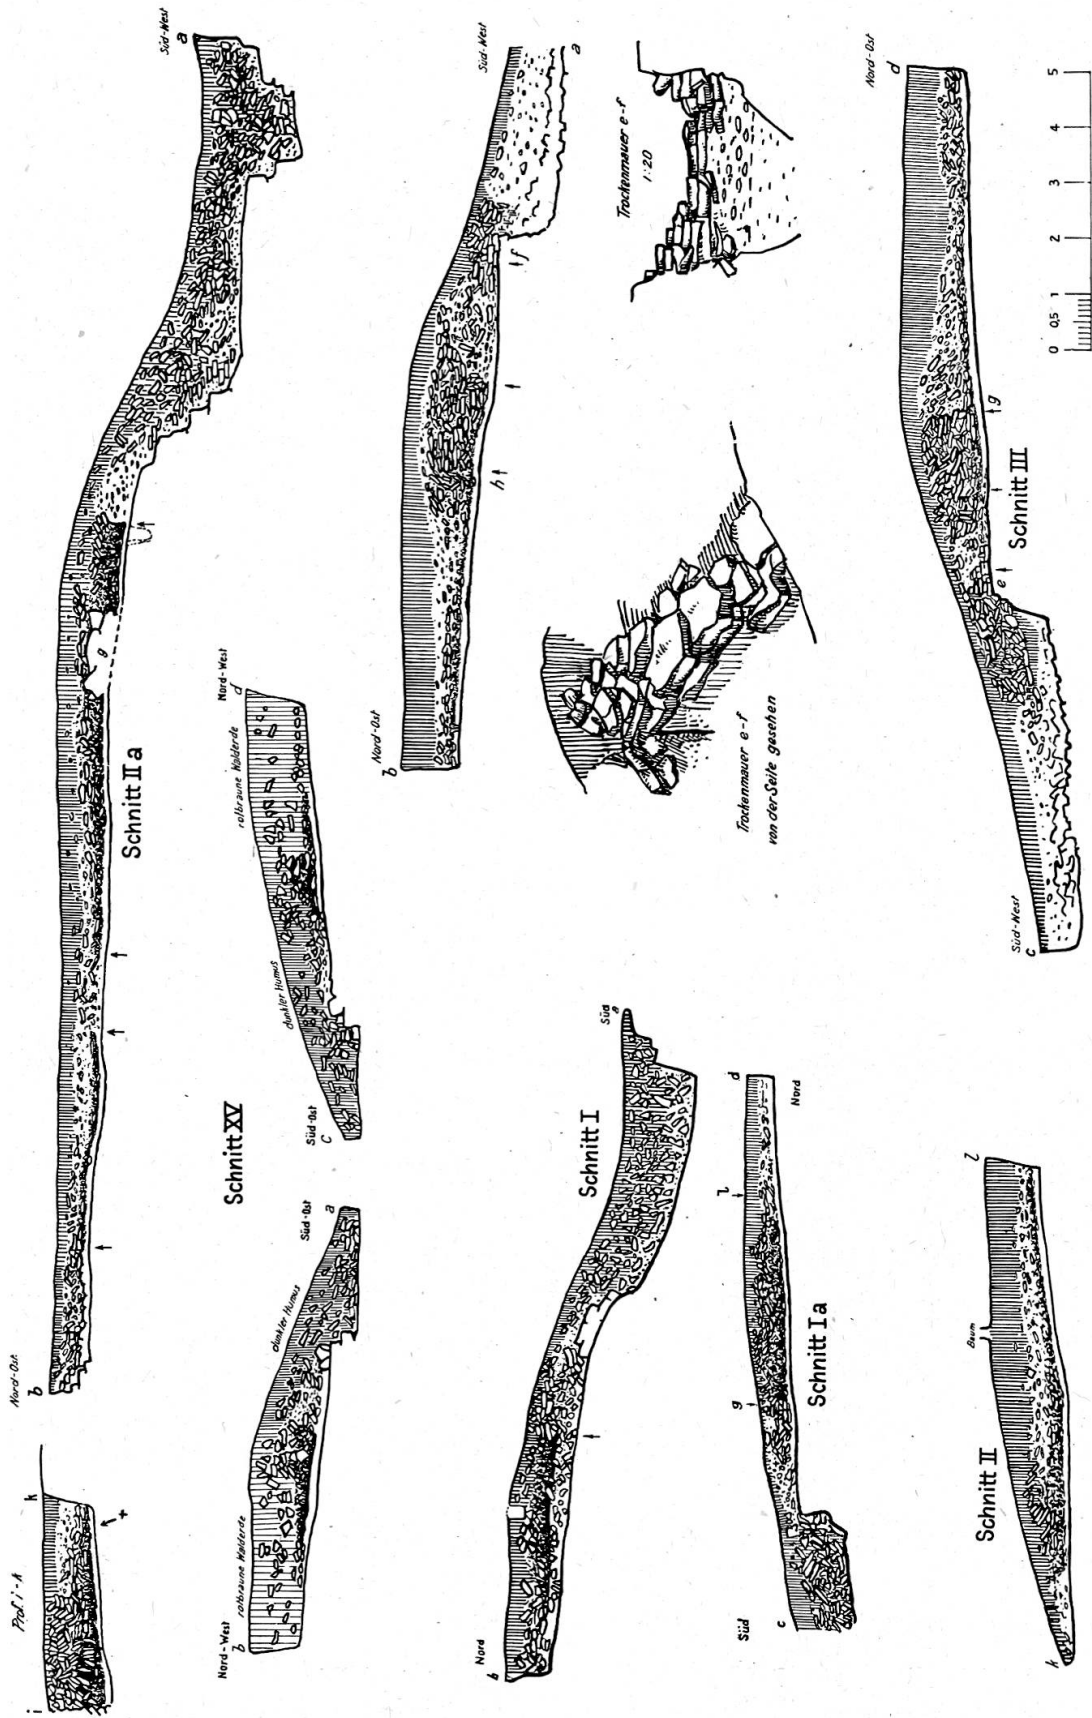
Burgenrain 1933/34. Schnittprofile.

Das Profil der westlichen Wand der Fläche I, sowie ein nach Süden gezogener Verlängerungsgraben ergaben den Schnitt Ia. Es fand sich auch hier der mit Bauschutt gefüllte Graben, über den das heutige Wölflisteinweglein führt; dann auf der Böschung ein grieniges Material mit starken Brandspuren, das von übereinanderliegenden Steinplatten an der innern Seite eingefasst war. Es ist dies das Mauerchen, das später im Querprofil (Fläche Ia) tadellos erhalten zum Vorschein kam. Zusammen mit dem grienigen Material bildete es die Reste der Wehrmauer. Dahinter folgte wiederum die anfangs 30 cm mächtige Kulturschicht, die sich etwa 4½ m nach

der westlich der Grabung 1933 gezogen wurde. Mit ihm durchschnitten wir den ausgebrochenen Graben, die Mauerreste und in der Länge von etwa 15 m das Siedlungsgelände. Der Wehrgraben bildet zunächst eine 1.70 m tiefe Kluft, in welcher sich zu unterst die Überreste eines menschlichen Skelettes fanden. Zwischen dieser Kluft und der Steilböschung blieb eine horizontale Felsbank, eine Art Berme stehen. Der Graben war fast vollständig mit den Trümmern der eingestürzten Mauer gefüllt. Es fanden sich darin aber auch einzelne Rundkiesel, sog. Schleudersteine (Bersu), sowie gelegentlich Scherben, die von gleicher Beschaffenheit waren, wie die in der Kulturschicht gefundenen. — Der Standort der Wehrmauer auf der innern Grabenböschung liess sich wiederum durch das merkwürdige grienige Material erkennen, in dem wenige Steine lagen.<sup>1)</sup>

Die Mauer selbst scheint schon im Graben zu beginnen, indem sich unten einzelne übereinanderlagernde sog. „gute“ Steine erkennen lassen, die den „Mauerfuss“ bildeten.

Hinter dem gelben Verwitterungsmaterial beginnt die tief-schwarze, anfangs 50—60 cm mächtige Kulturschicht. Die Begrenzung gegen die Befestigung ist scharf vertikal und beweist, dass diese nur durch eine Wand oder Mauer entstanden sein konnte. Die Kulturschicht liegt unter der humösen Walderde und ist ausserdem wieder von der bekannten Steinschicht überlagert. Ihr Untergrund (zunächst 1 m tief, dann langsam steigend) bildet ein zäher Verwitterungslehm. Eine Unmasse von Fundgegenständen wurden aus dieser Zone der Kulturschicht gehoben, so vor allem Knochen, Scherben und Spinnwirtel, dann aber auch sehr viele Bronzen.

Weit ausserhalb der Befestigung beginnend, wurde er 18 m nordwestlich der Grabung II, 1.50 m breit, 16 m weit ins Siedlungsgelände gezogen. Als Erstes fiel auf, dass hier der Wehrgraben fehlt. Gleich unter dem Humus begann ein grieniges Verwitterungsprodukt, das bald in den anstehenden Fels überging. Dagegen wurde auch hier die Böschung künstlich gesteigert. Auf ihr befanden sich nun überraschender Weise die noch sehr gut erhaltenen Reste einer Trockenmauer (e—f), deren Unterlage aus sicher angeschüttetem grienigem Material von etwas dunklerer Färbung bestand. Die Mauer, oder besser gesagt, das Mäuerchen, bestand aus grössern genau übereinander gefügten Steinplatten und erreichte noch eine Höhe von 50 cm. Ausserhalb der Trockenmauer, also „feindwärts“, zeichnete sich an den Profilwänden dreieckförmig das Absturzmaterial ab. Dabei ist zu bemerken, dass das „Dreieck“ an der westlichen Profilwand auffallend grösser war, als das an der östlichen.

Dieses verstürzte schrägliegende Material wurde aber sofort wieder von mächtigen, fast immer horizontalliegenden Steinmassen abgelöst. Es war dies eine unbekannte, von der Wehrmauer schräg rückwärtslaufende Konstruktion (g—h). (Vgl. auch die Beobachtungen in den Schnitten I, Ia und IIa und weiter unten.) Nachher standen die Steine eher wieder schief und waren in einer lehmigen Erde eingebettet. Diese Schicht fiel rasch nach hinten ab und war bis zum Humus mit einer rotbraunen Walderde bedeckt.

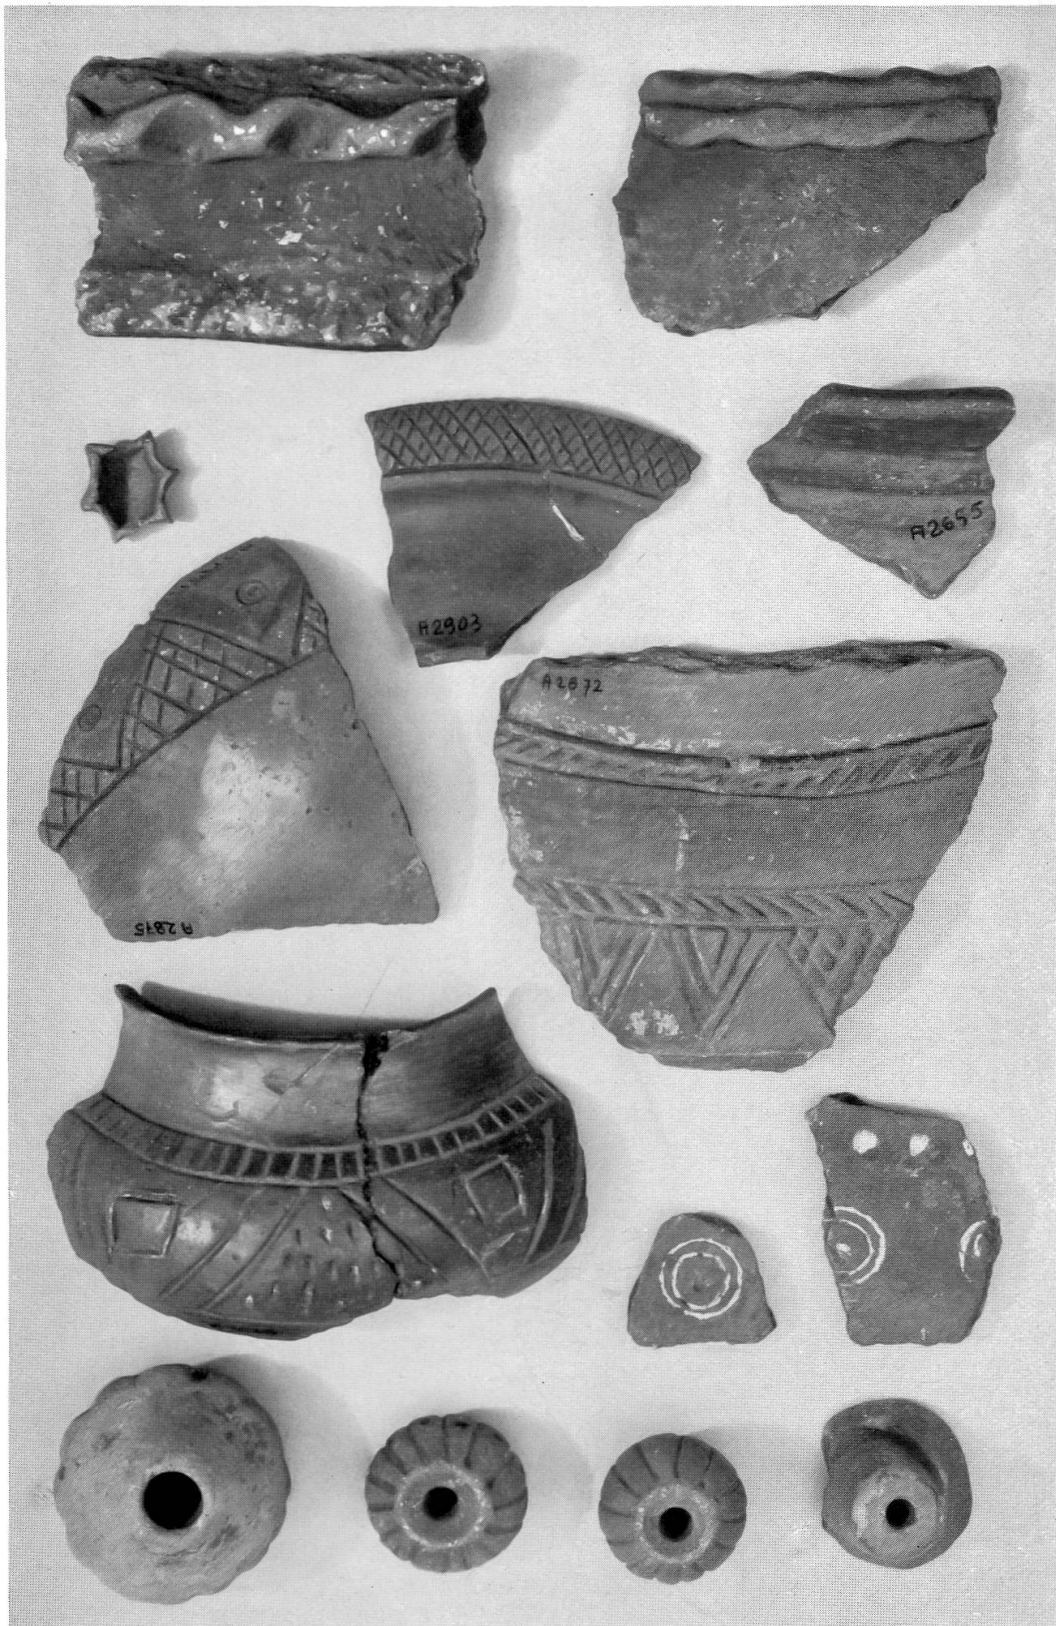
Ausgrabung Burgenrain 1933/34: Verzierte Keramik (mit Kordeln, Dreiecksbändern, Schnurleisten, Augen u. s. w.) Tonsternchen, Spinnwirtel.

Auf vielen Gefässresten ist eine reiche Ornamentierung festzustellen. Als Ziermotive dienten hauptsächlich geometrische Muster. Bei grössern Gefässen ist oft der Hals mit der schon erwähnten Kordel geschmückt, die ihm an seiner engsten Stelle reliefartig aufgesetzt wurde. Sie ist sozusagen die einzige naturalistische Verzierung an den hallstättischen Gefässen vom Burgenrain. Die unverkennbare Ähnlichkeit dieser Schmuckleiste mit einem gedrehten Seil ist vielleicht darauf zurückzuführen, dass man mit ihr den aus Weiden hergestellten Reifen an Holzgefässen nachahmen wollte. —
