**Zeitschrift:** Tätigkeitsbericht der Naturforschenden Gesellschaft Baselland  
**Herausgeber:** Naturforschende Gesellschaft Baselland  
**Band:** 19 (1950-1952)

**Artikel:** Die Rutschung am Südwestabhang des Wartenbergs  
**Autor:** Schmassmann, Hansjörg  
**DOI:** <https://doi.org/10.5169/seals-676461>

# Die Rutschung am Südwestabhang des Wartenbergs

von HANSJÖRG SCHMASSMANN

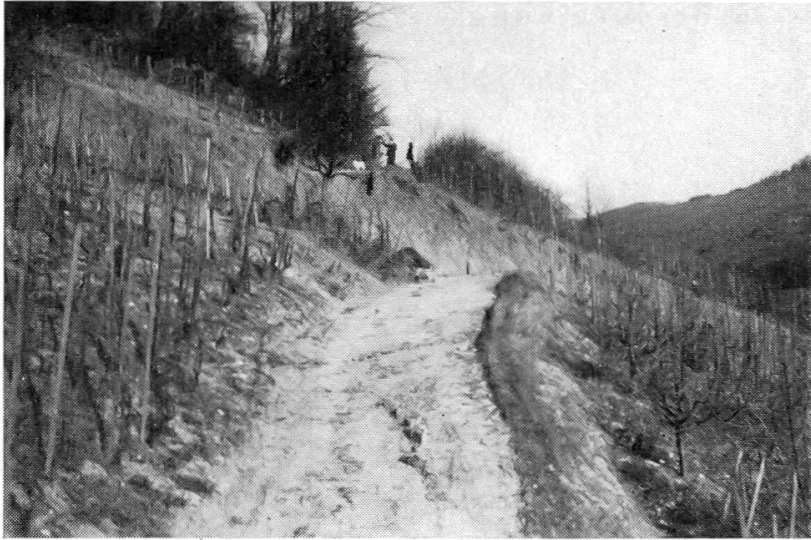
Abbildung 18. Abriss am südöstlichen Rand der Rutschung mit Verschiebung des Hallenweges. Photo des Verf. 8. April 1952, etwa 16 Uhr

Der Abriss der oberen Teilrutschung hat sich längs eines weit gespannten, nach oben gewölbten Bogens vollzogen, der zu beiden Seiten den Hallenweg schneidet (Abb. 16, 17, 18). Dieser Bogen war bereits ein bis zwei Monate vor der Hauptrutschung als klaffender Riss zu erkennen.

Am östlichen Schnittpunkt der Abriss-Spalte mit dem Hallenweg (Abb. 18) hatte schon am 5. August 1951 der Bruch der Wasserleitung stattgefunden, welches Ereignis sich an derselben Stelle am 6. April 1952 wiederholte. Die Stelle des Unterbruches vom 7. April 1952 fällt mit dem westlichen Schnittpunkt der Hauptabriss- und Verschiebungsspalte mit dem Hallenweg zusammen, während der Unterbruch vom 2. Oktober 1951 an einer bei der grossen Rutschung innerhalb des äusseren Abrissrandes gelegenen Spalte erfolgt war.

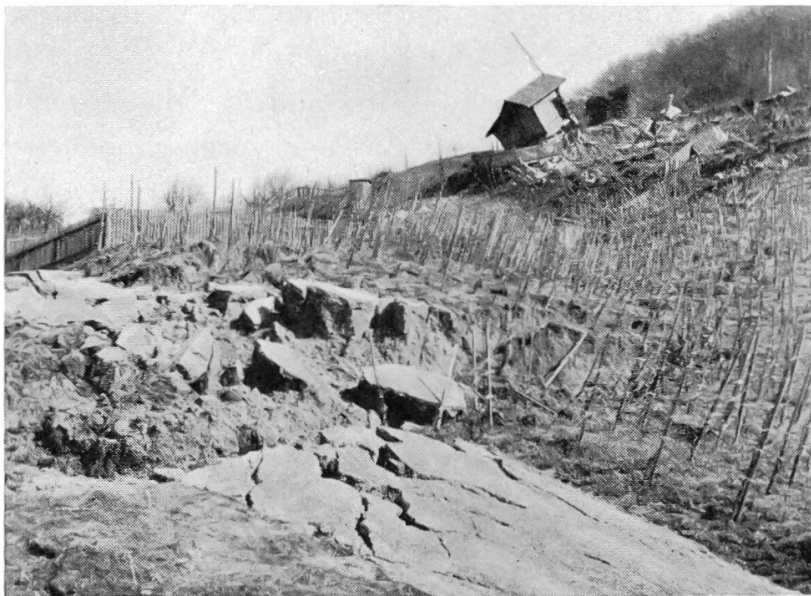
Abbildung 26. **Mittlere Teilrutschung.** Durch Drehbewegung gegen Hang geneigte Rutschschollen am Neusetzweg. Verschiebungsspalte in der Fortsetzung des seitlichen Abrissrandes der unteren Teilrutschung (vordere Scholle später von unterer Teilrutschung erfasst!). – Oben: Durch Abriss der mittleren Teilrutschung zerbrochener Wulst der oberen Teilrutschung mit schiefgestelltem Gartenhaus.

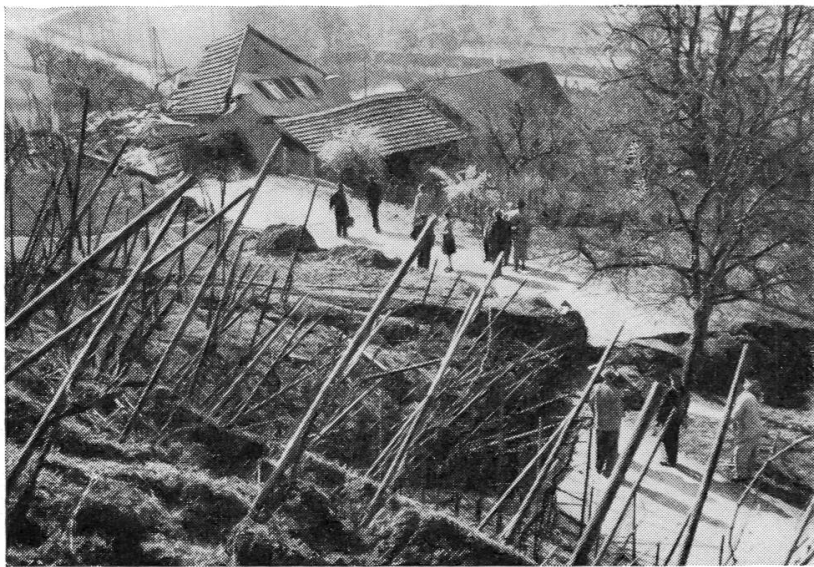
Abbildung 33. **Untere Teilrutschung.** Verschiebungsspalte zwischen «Doppelwohnhaus»-Scholle einerseits und «Bunker»-Scholle bzw. Vorgelände andererseits an der Weinlagstrasse. Hinten: «Doppelwohnhaus»-Scholle mit Doppelwohnhaus. Vorne links: «Bunker»-Scholle. Vorne rechts: Vorgelände. Photo DIERKS, 8. April 1952, etwa 11 Uhr

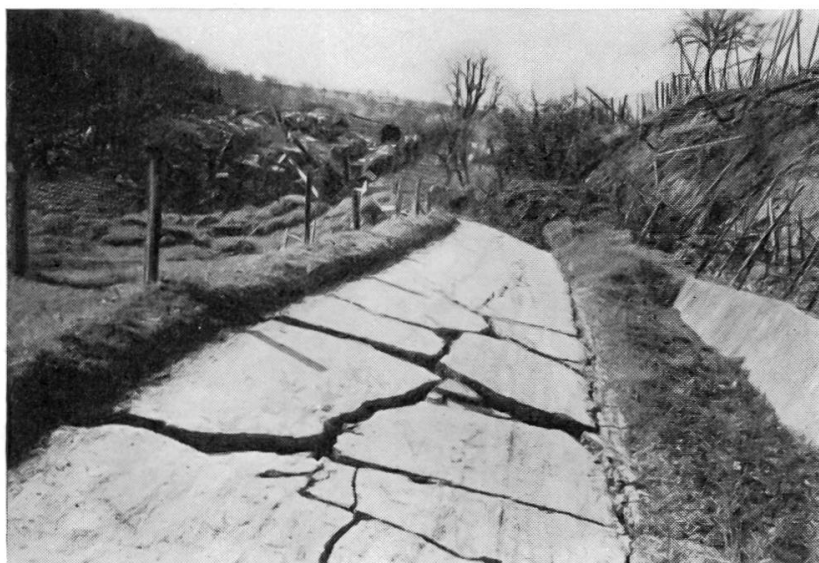
Abbildung 37. **Untere Teilrutschung.** Weinhagstrasse, durch Drehbewegung der «Depressions»-Scholle bergwärts geneigt. Strasse durch Verschiebung gegen «Doppelwohnhaus»-Scholle und gegen den auf derselben vorstossenden Wulst der mittleren Teilrutschung abgeschnitten. Photo JECK, Basel, 8. April 1952, nachmittags
