**Artikel:** Die Rutschung am Südwestabhang des Wartenbergs  
**Autor:** Schmassmann, Hansjörg  
**Kapitel:** 2: Die Rutschung am Südwestabhang des Wartenbergs  
**DOI:** <https://doi.org/10.5169/seals-676461>

## **II. Die Rutschung am Südwestabhang des Wartenbergs**

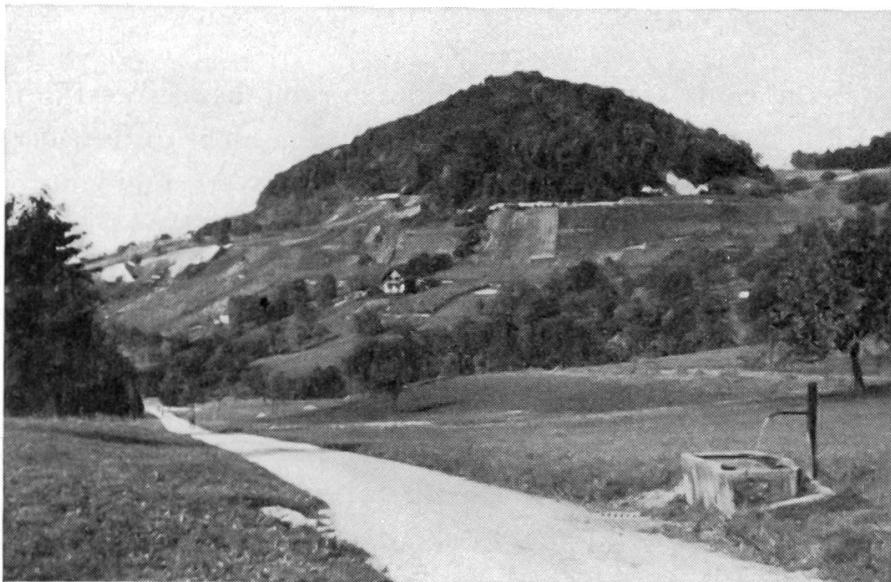
Abbildung 5. **Ansicht des Wartenberg-Südwestabhanges vor der Rutschung.**  
Blick von Süden. Links Gehängeschutt-Grube in der alten Rutschmasse.  
Photo TH. STRÜBIN, Liestal, August 1950.

hängeneigung erkennen. Diese bemerkenswerte Geländegestalt geht auch aus Photographien hervor, die Herr TH. STRÜBIN vor der Rutschung aufgenommen hatte (Abb. 5 und 6). Sie kann nur dadurch erklärt werden, dass in früherer Zeit eine grössere Gehängeschuttmasse abgerutscht und durch deren Drehbewegung die Zone mit flacherer Geländeneigung entstanden war. Da die für junge Rutschungen typischen Geländeformen schon ausgeglichen waren und das im Jahre 1769 erstellte Bannwarthäuschen (Abb. 7) keine Schäden aufwies, kann allerdings auf ein verhältnismässig hohes Alter der Rutschung geschlossen werden.

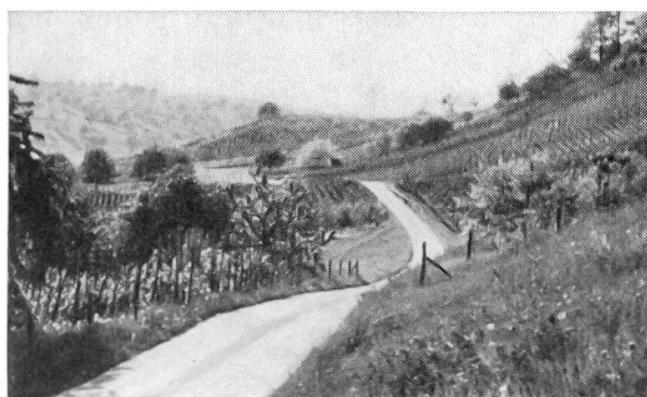
Abbildung 6. **Ansicht des Wartenberg-Südwestabhanges vor der Rutschung.**  
Blick von Osten gegen die vorgeschobene Masse der früheren Rutschung.  
Photo TH. STRÜBIN, Liestal, Juni 1950.

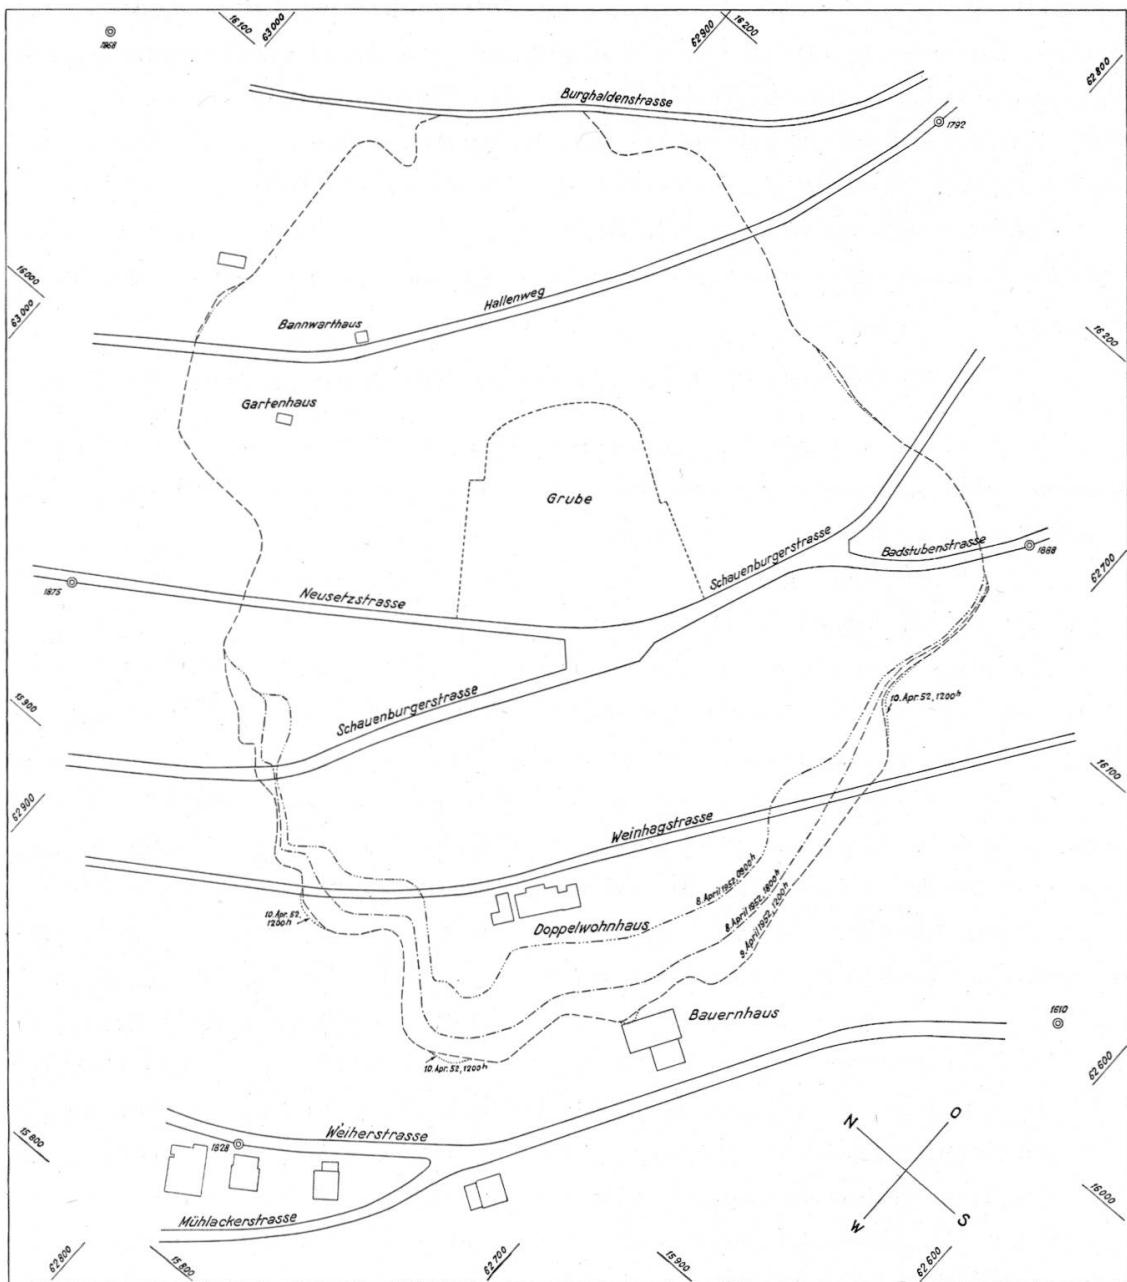
Situation 1:3000

Abbildung 7. Plan der Strassen und Gebäude am Südwestabhang des Wartenbergs vor der Rutschung und Begrenzung des Rutschgebietes bei verschiedenen Stadien der Bewegung (nach den Aufnahmen von Geometer ED. HABISREUTINGER, Pratteln).

Bewegungen im Abriss-Gebiet waren die Wülste der beiden randlichen Schollen der mittleren Teilrutschung nach dem Morgen des 8. April 1952 noch beträchtlich auf das unbewegte Gelände vorgeschoben worden (Abb. 7).

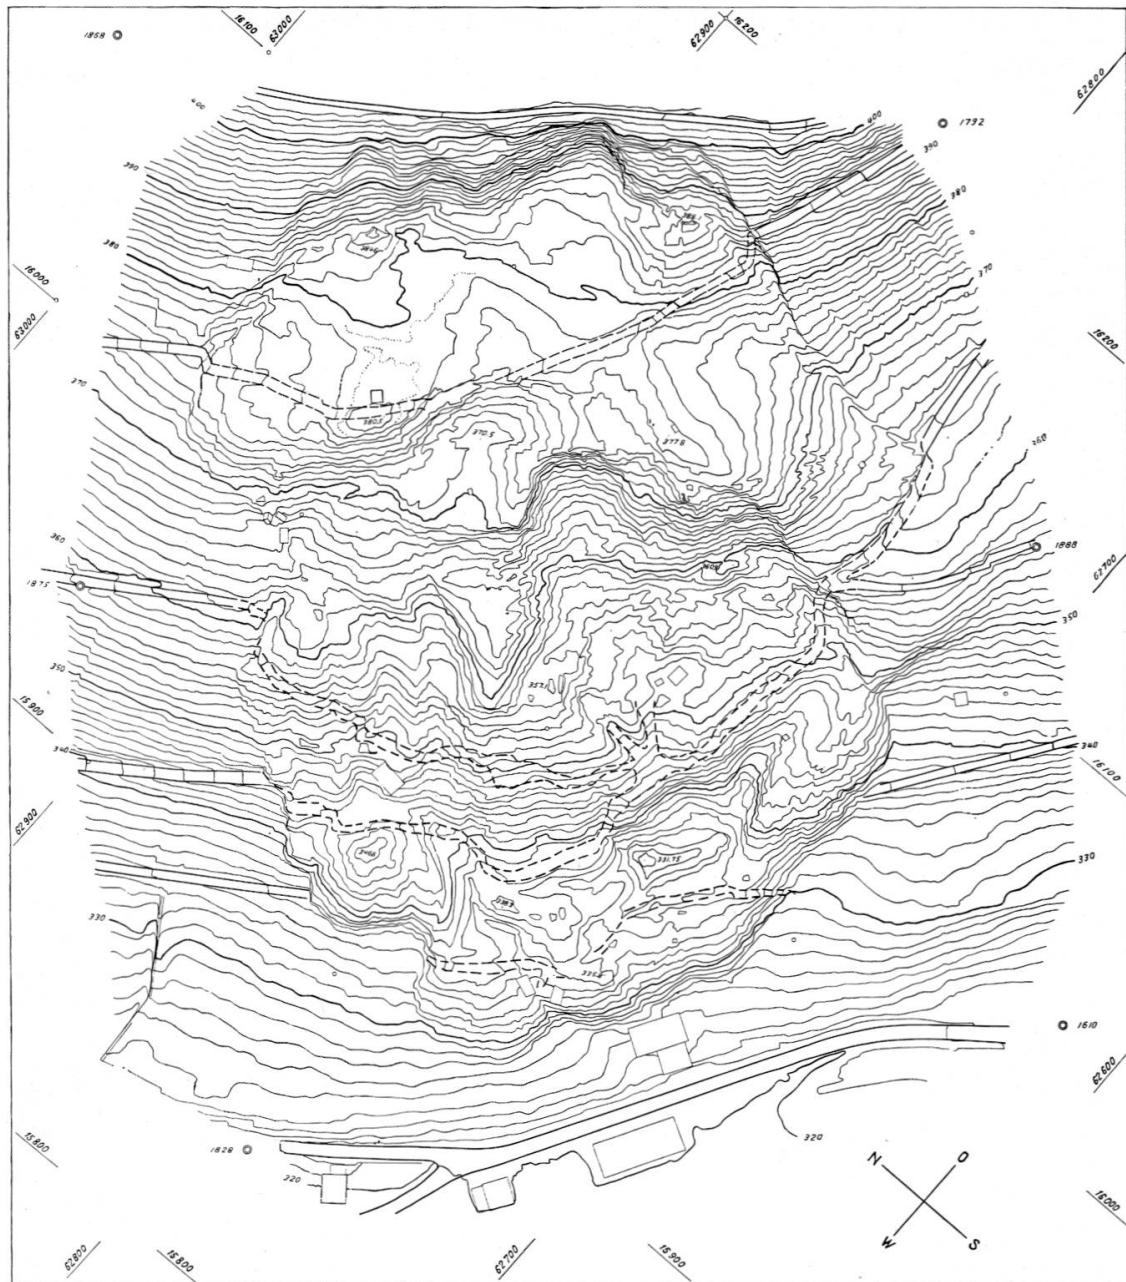
Abbildung 8. Plan des Wartenberg-Südwestabhangs nach der Rutschung am Nachmittag des 9. April 1952. Luftphotogrammetrische Aufnahme der Eidgenössischen Vermessungsdirektion. Pause von Geometer ED. HABISREUTINGER, Pratteln.  
Masstab 1:3000, Äquidistanz 1 m

Genauigkeit aufweisenden Rekonstruktions-Planes mit dem luftphotogrammetrisch nach Stillstand der Rutschung aufgenommenen Plan (Abb. 8) ergab die auf Abb. 12 dargestellten Kurven gleicher Niveau-differenzen. Diese Darstellung illustriert die gegenüber dem früheren

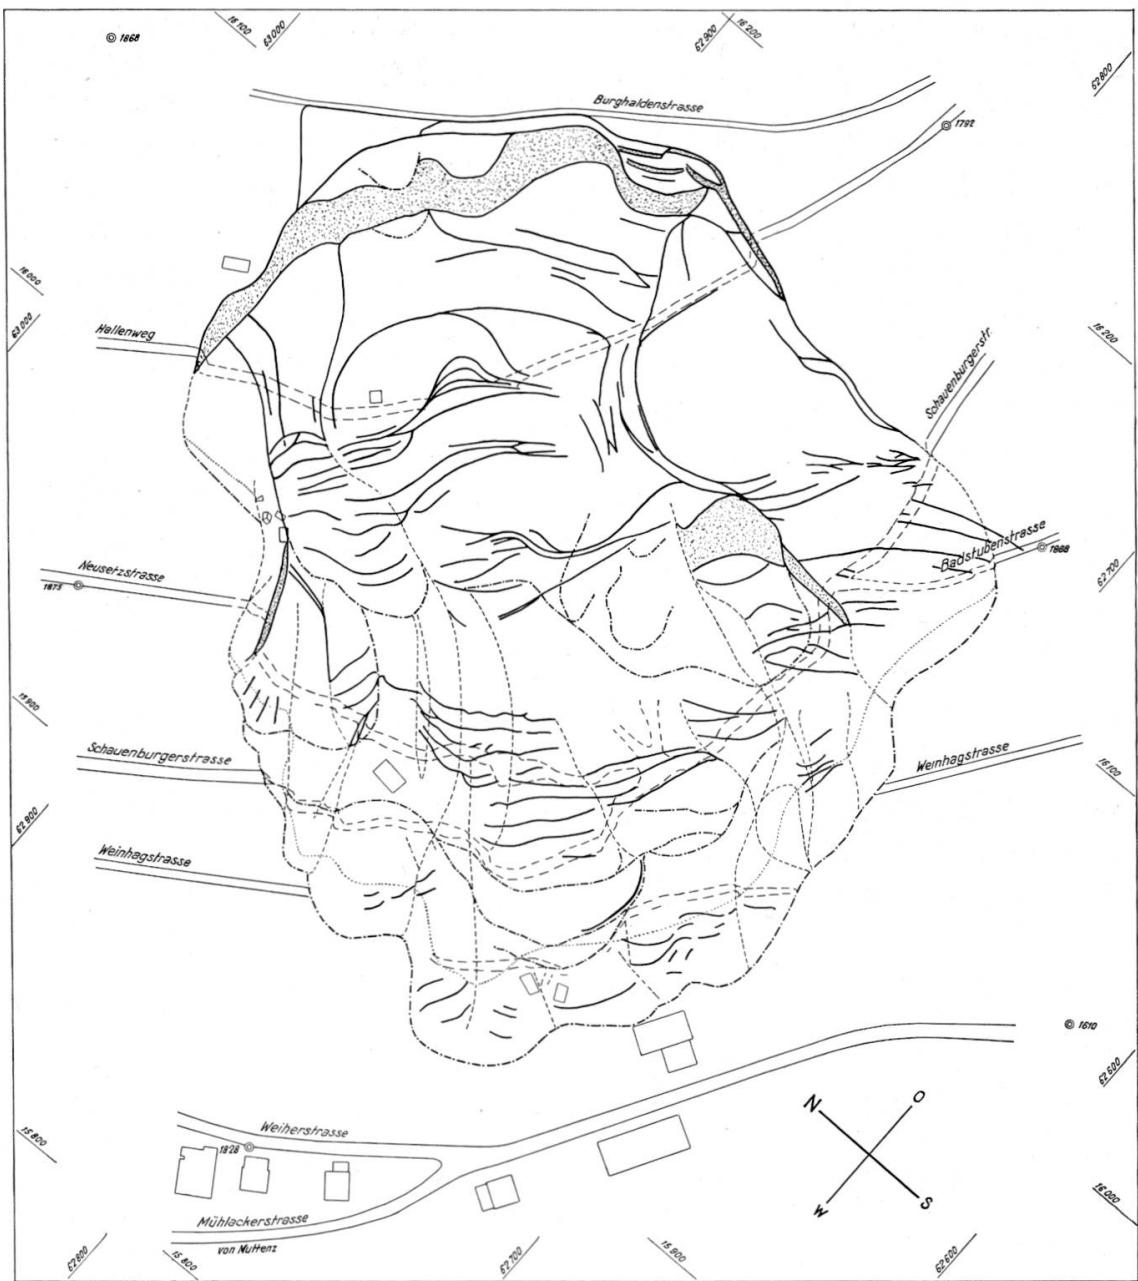
Abbildung 9. Situation der Spalten und Wülste im Rutschgebiet 1:3000

Punktierte Flächen: Freigelegte Rutschflächen im Abrissgebiet.

— Abriss-Spalten und klaffende Verschiebungsspalten

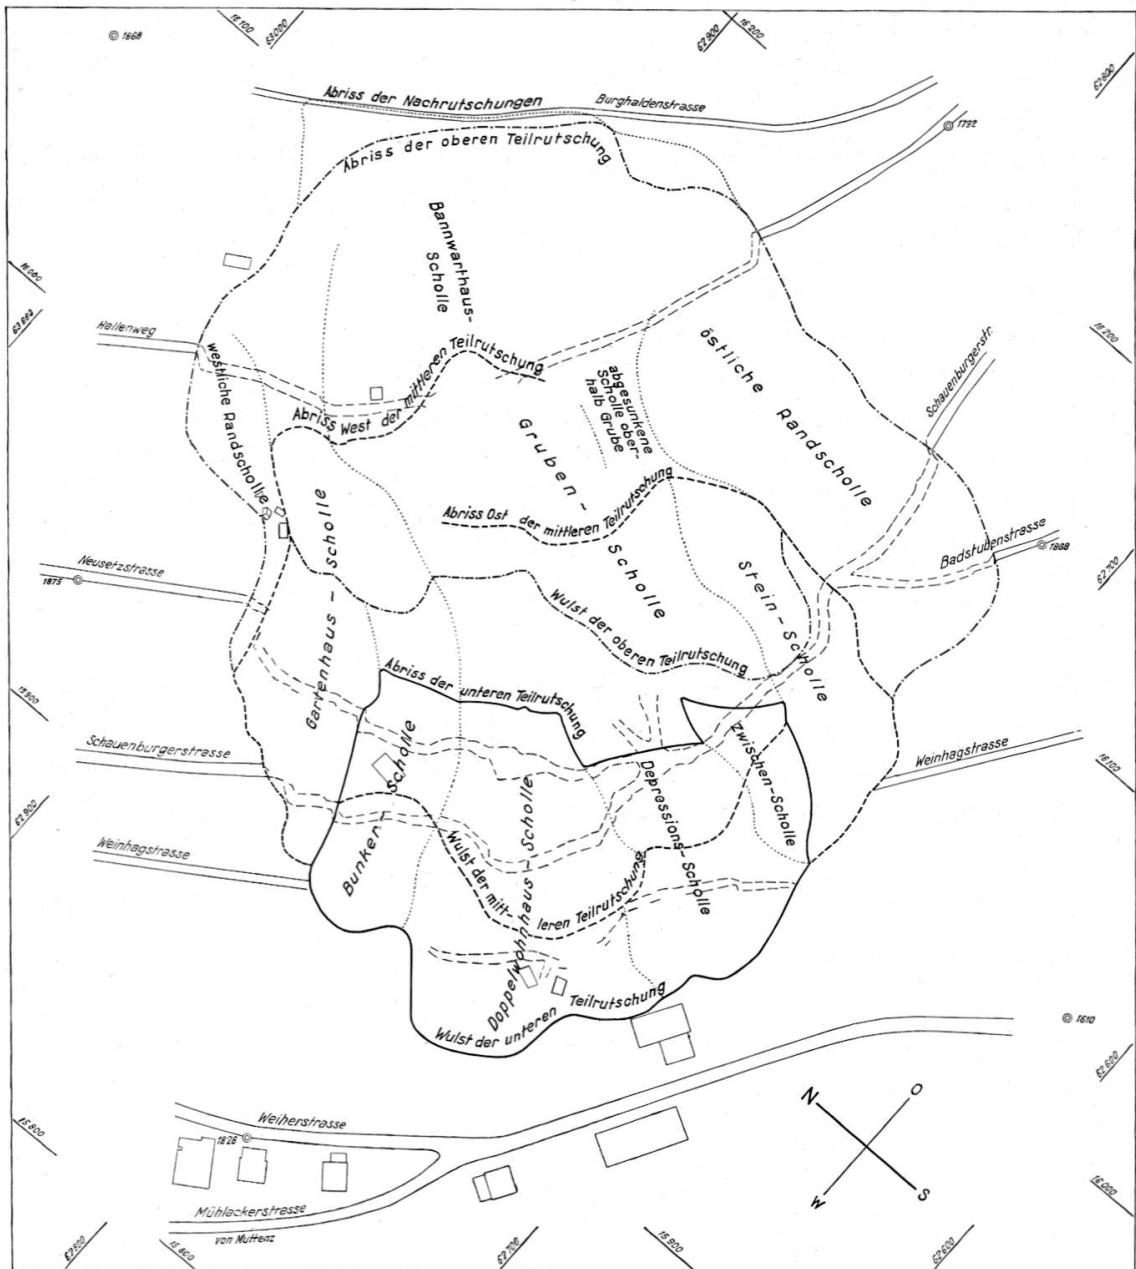
Abbildung 10. Begrenzung der Teilarutschungen. Situation 1:3000

Um die Beschreibung der Rutschung zu erleichtern, wurden ausser den Teilrutschungen, die durch senkrecht zur Bewegungsrichtung verlaufende Abriss-Spalten und Wülste gegeneinander abgegrenzt sind, auch die hauptsächlichsten Rutsch-Schollen, die durch in der Bewegungsrichtung entstandene Verschiebungs-Klüfte voneinander getrennt sind, mit besonderen Namen bezeichnet (Abb. 10).

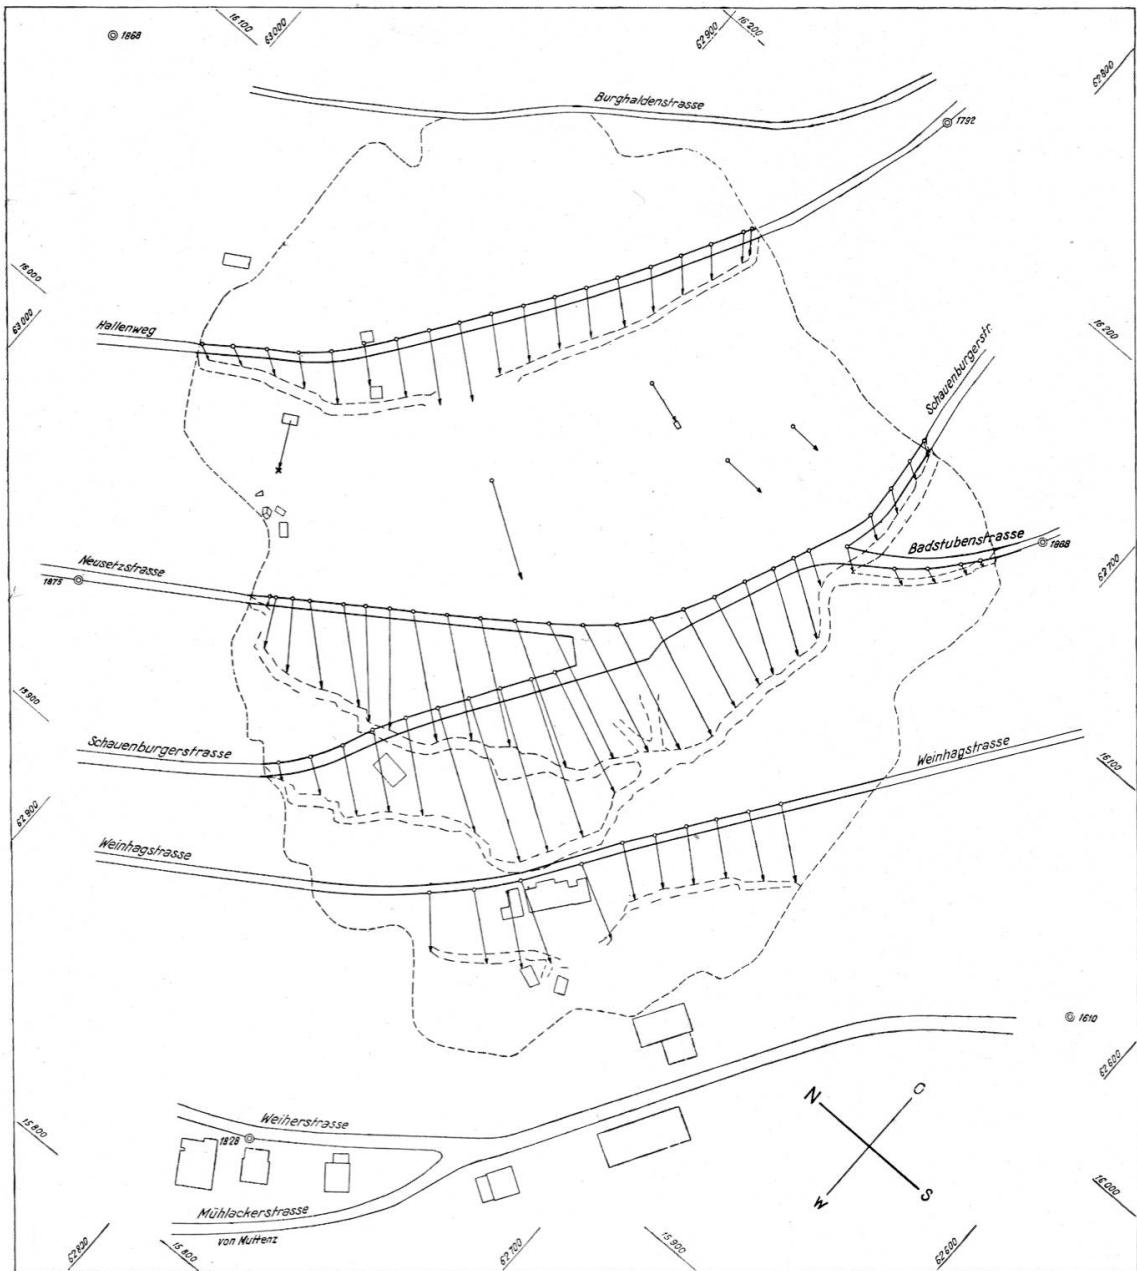
Abbildung 11. Plan der Bewegungsrichtungen der Rutschung. Situation 1:3000

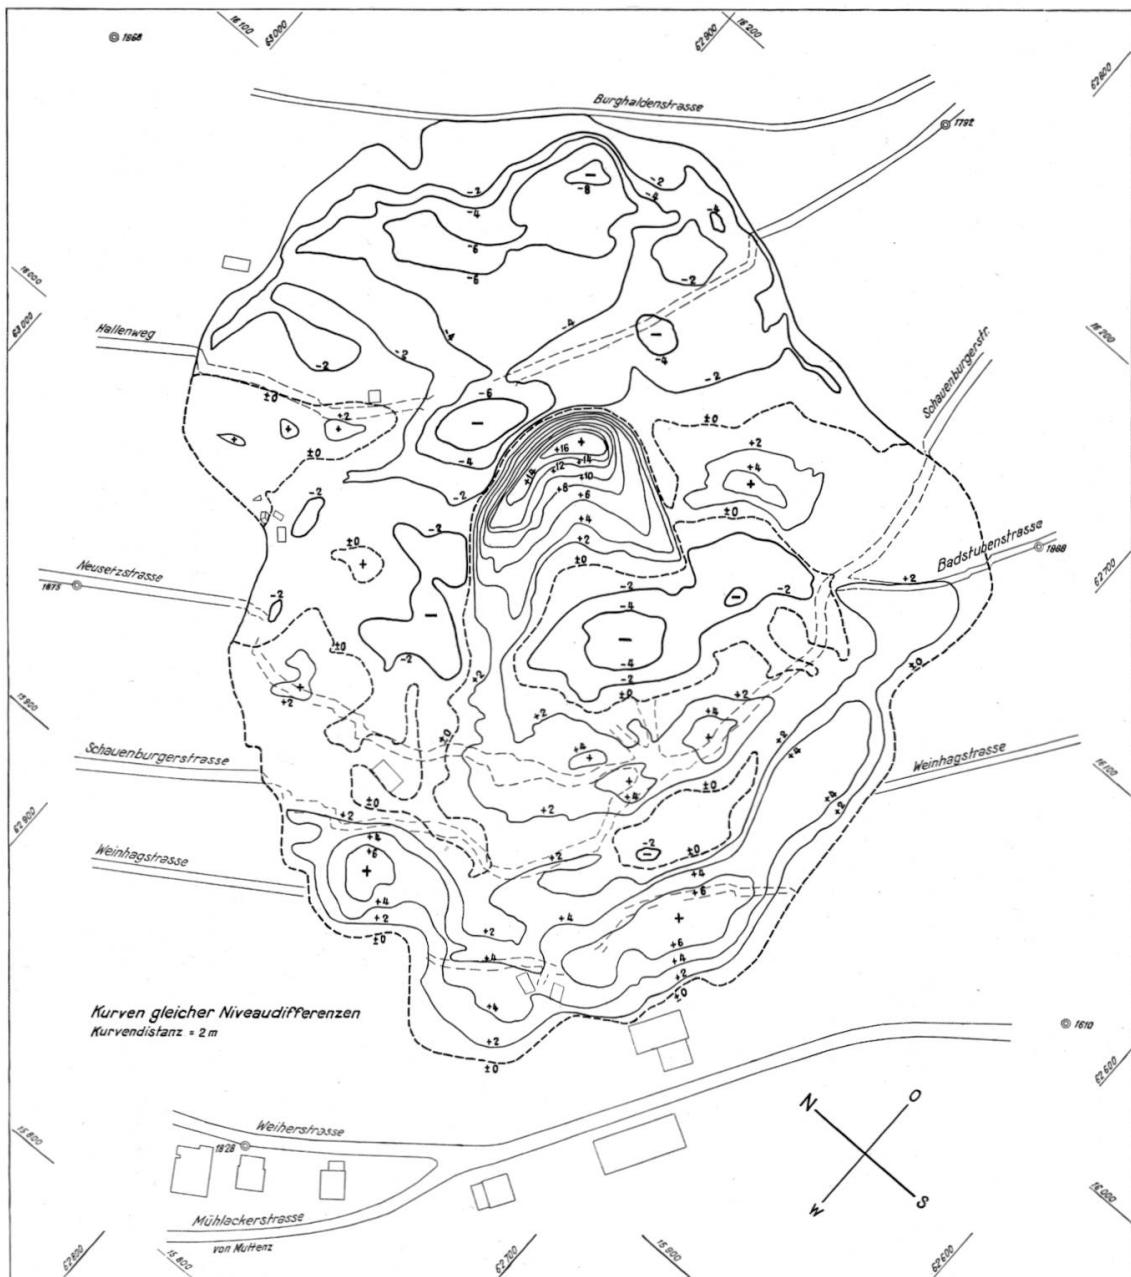
Abbildung 12. Plan der durch die Rutschung erfolgten Massenverlagerungen.  
Situation 1:3000

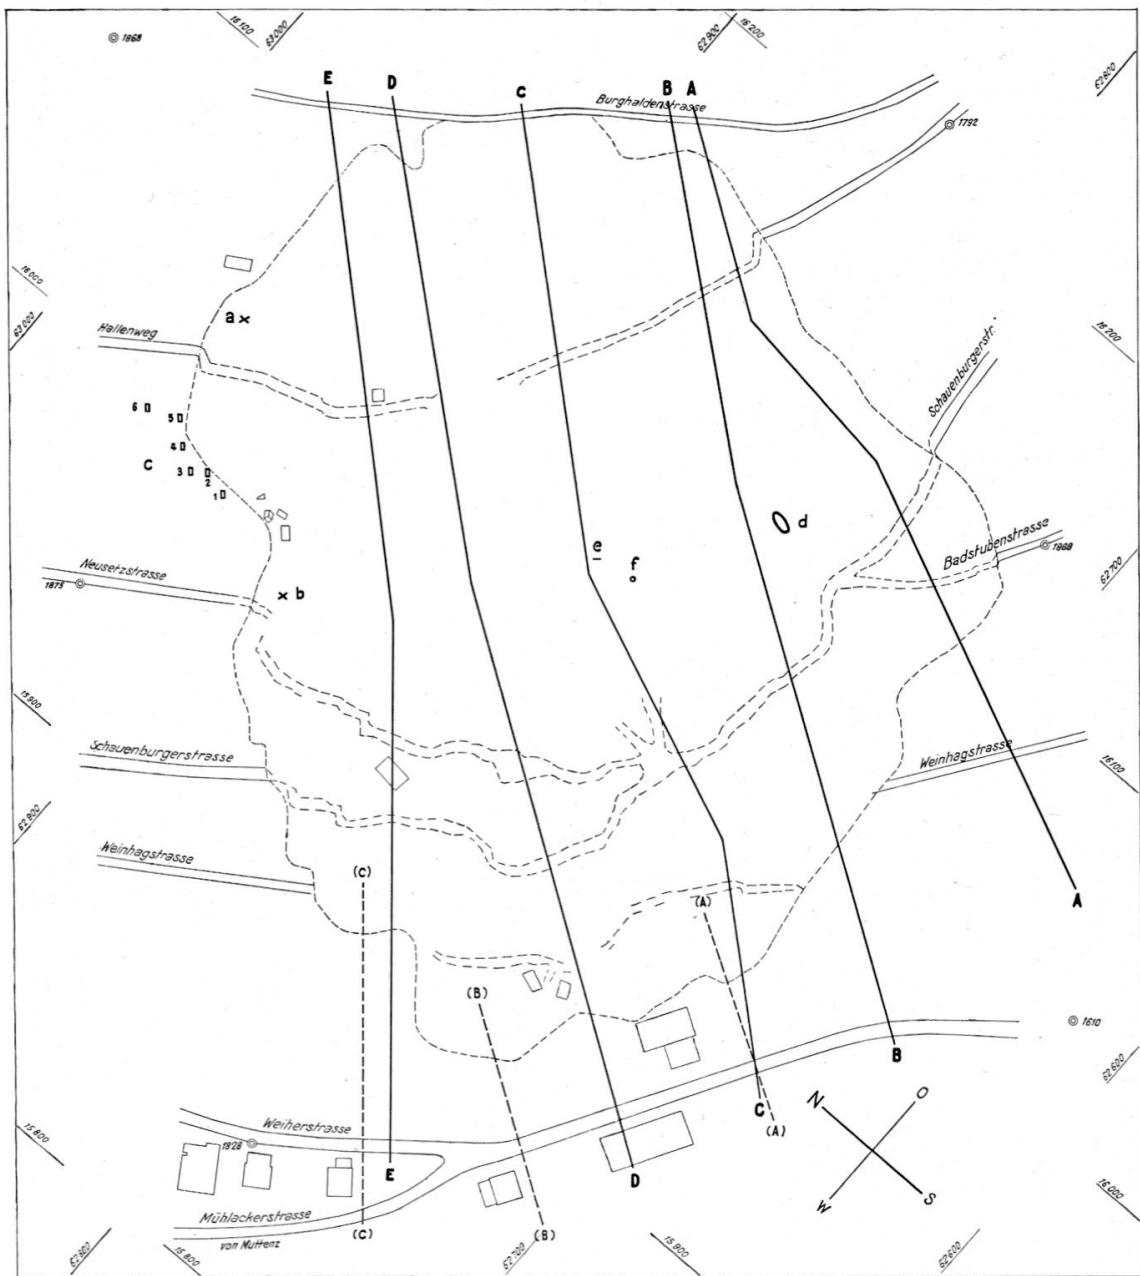
Abbildung 13. Situation der Profillinien und der Aufschlüsse im Rutschgebiet 1:3000

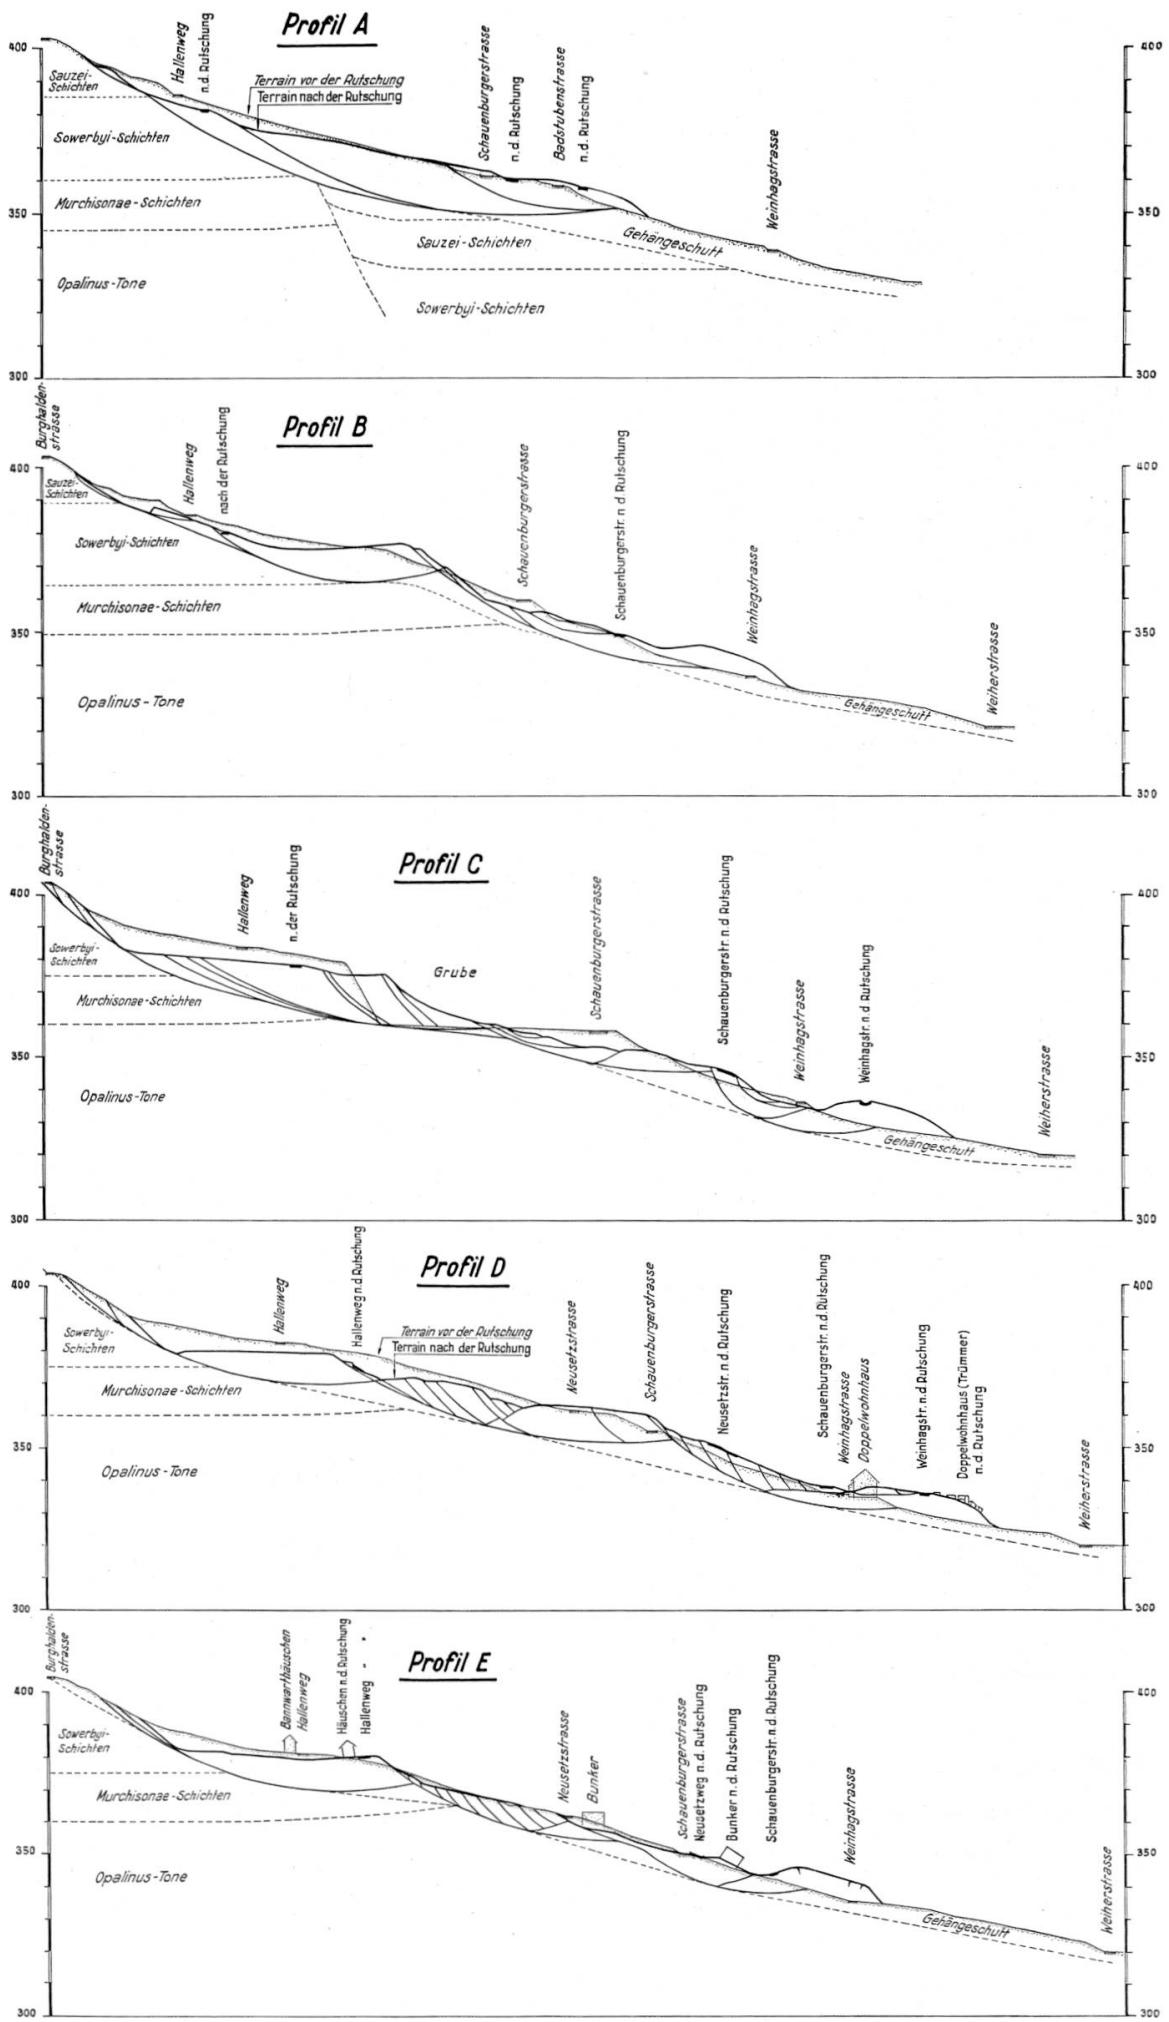
Abbildung 14. Profile durch die Rutschung 1:3000

Auf Grund des Vergleichs der Lage der Rutschelemente vor und nach der Bewegung wurde auf Abb. 15 versucht, die stattgefundenen Bewegungen mit Hilfe kreisförmiger Gleitlinien abzuleiten. Die entsprechenden Profile durch das Rutschgebiet vor der begonnenen und nach der abgeschlossenen Bewegung sind auf Abb. 14 dargestellt.

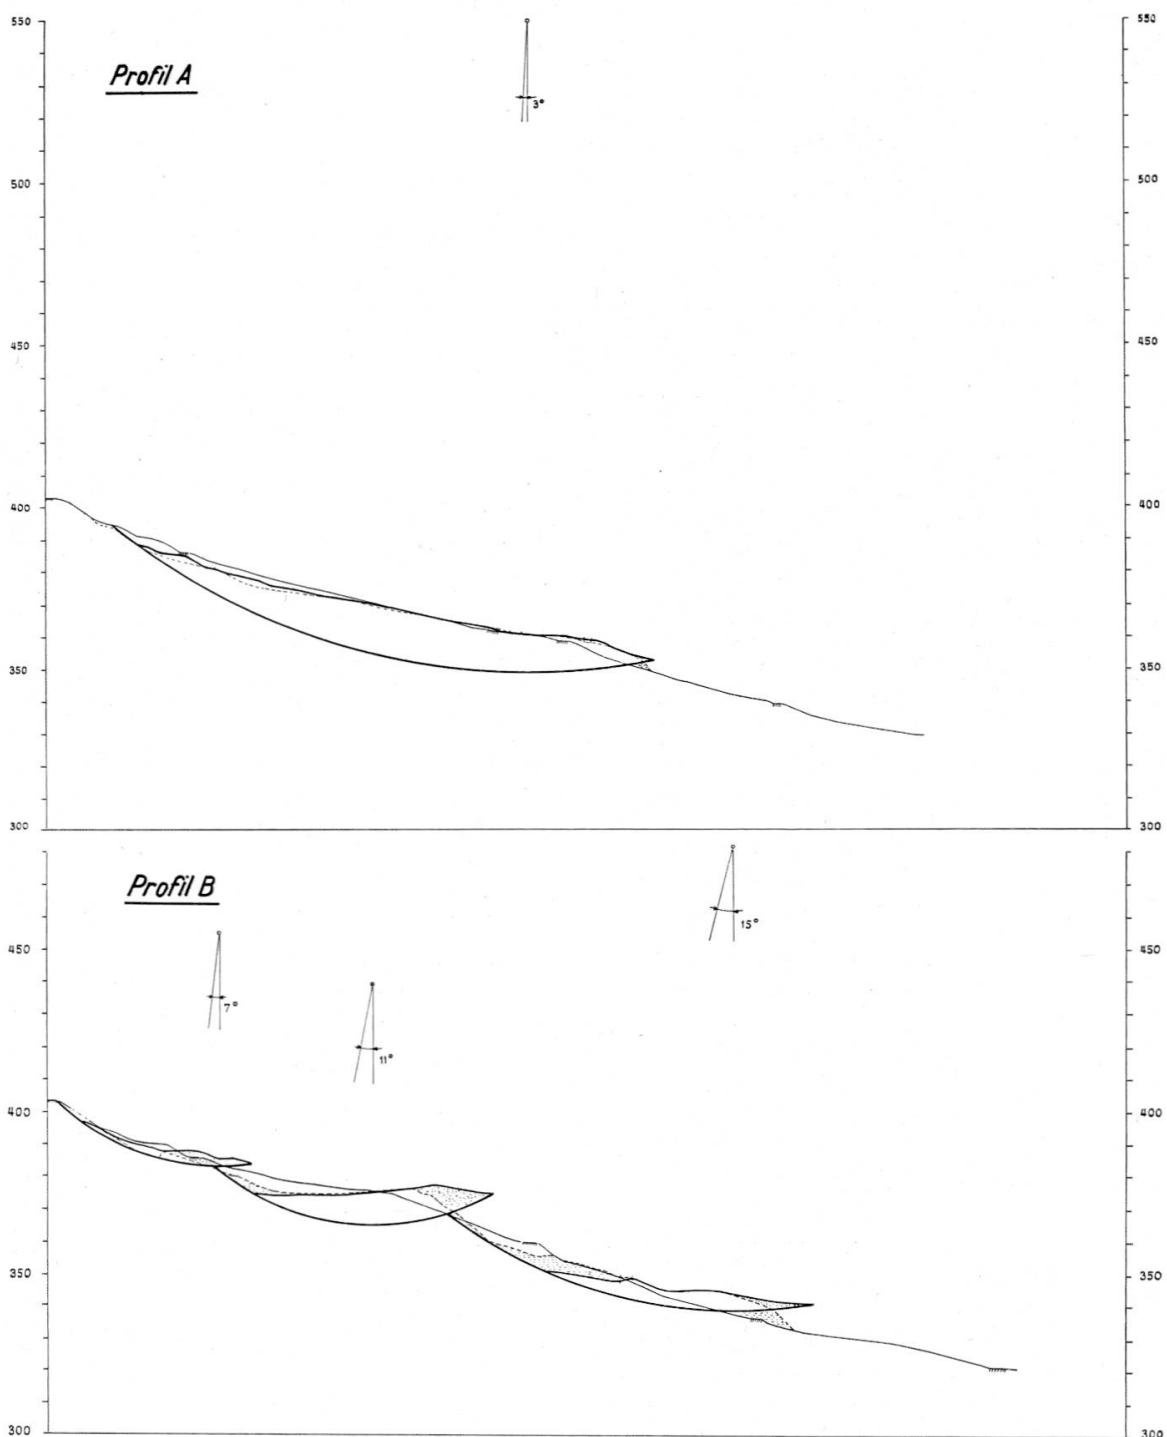
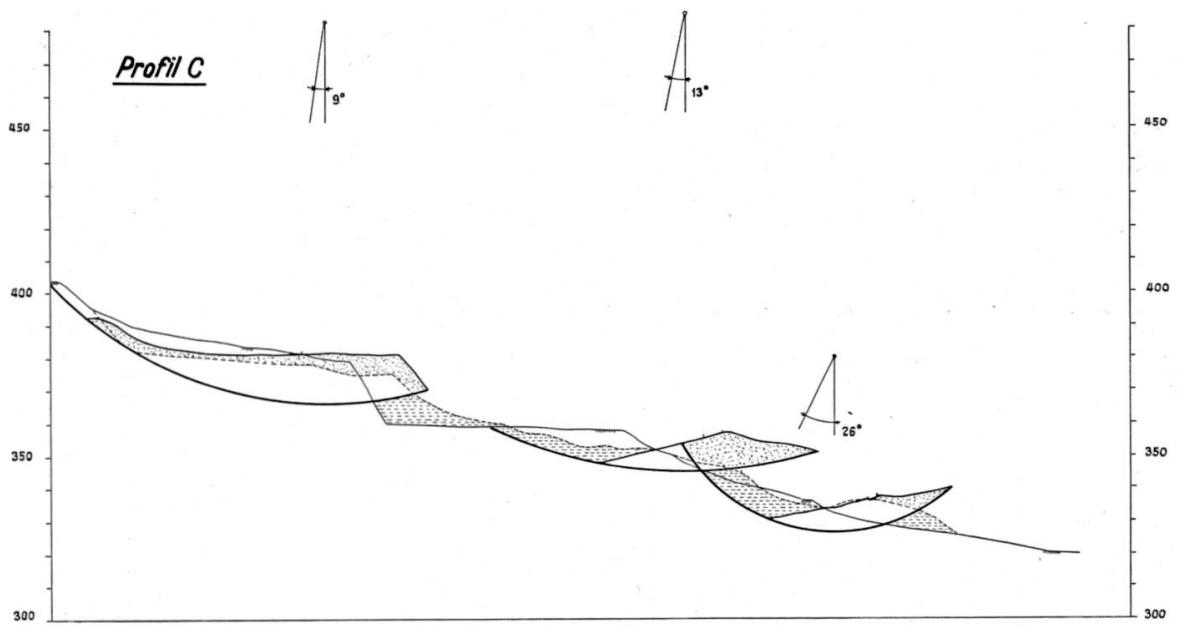
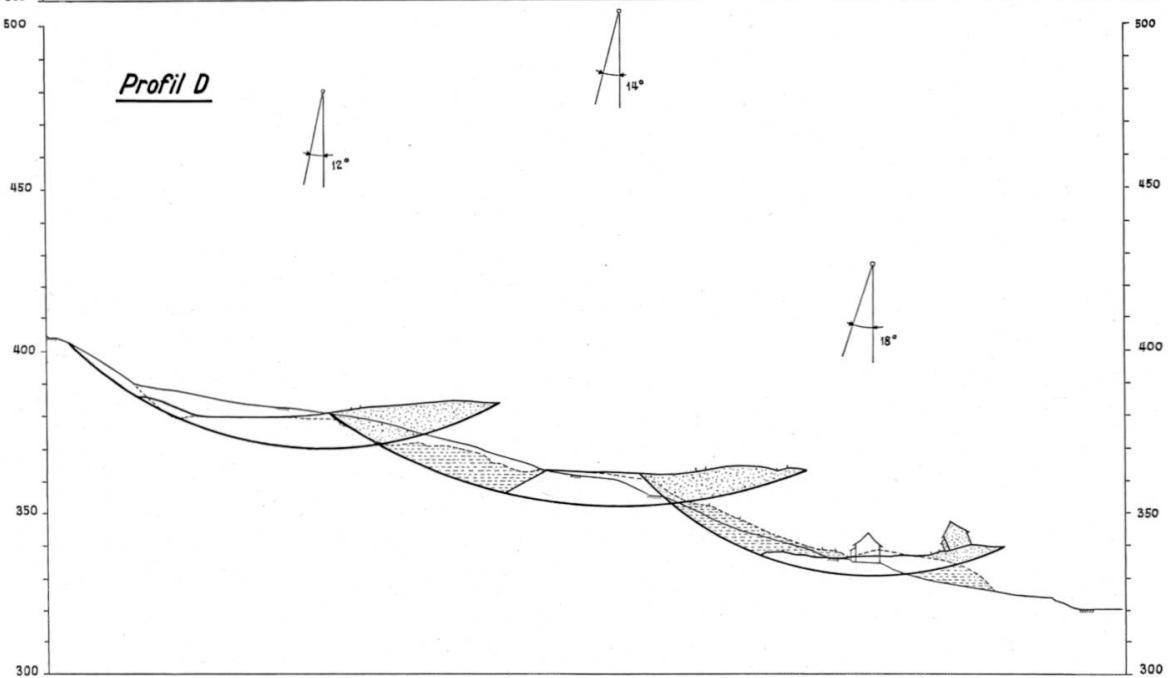
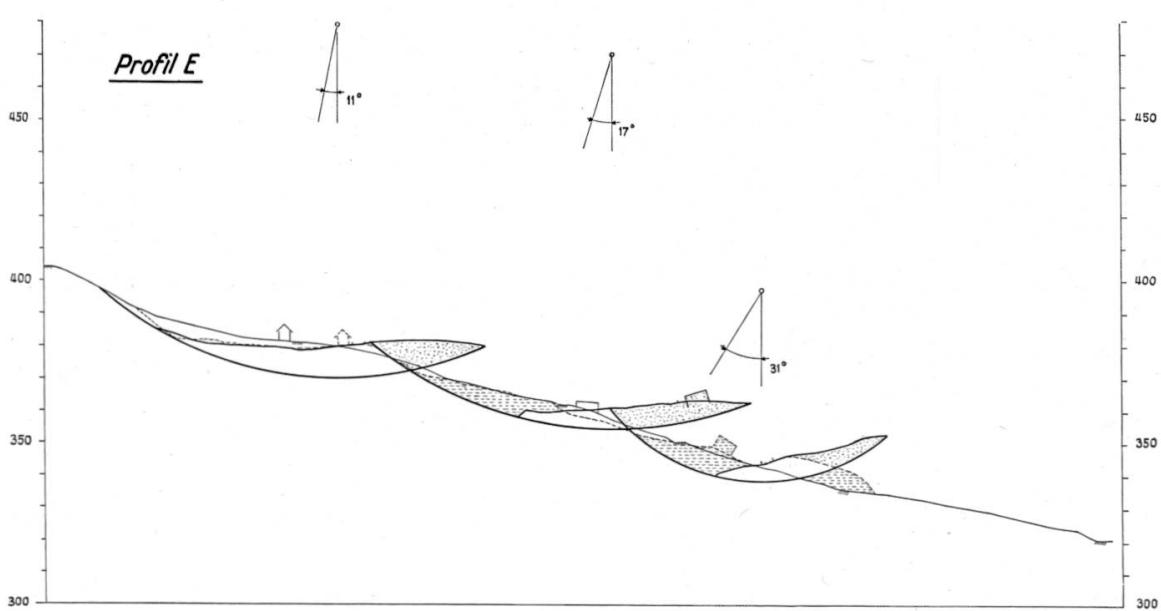
1:3000

Abbildung 15. Profil-Darstellungen der Bewegung auf kreiszylindrischen Gleitflächen.  
(Fortsetzung Seite 64)

- Effektive Geländeoberfläche vor Rutschung
- Effektive Geländeoberfläche nach Rutschung
- Kreiszylindrische Gleitfläche und hypothetische Lage der Rutschscholle nach Bewegung auf dieser Gleitfläche

Wie die Profildarstellungen C, D und E (insbesondere D und E) zeigen, lassen sich die im Bereiche der zentralen Scholle der oberen Teilrutschung entstandenen Massenverlagerungen und Geländeneigungen in befriedigender Weise als eine  $9^0$ – $11^0$  betragende Drehbewegung auf einer kreiszylindrischen Gleitfläche von rund 110 m Radius erklären. Die entsprechende Bewegungsdistanz beträgt auf der Gleitfläche etwa 18 bis 23 m. Soweit sie nicht vom Abriss der mittleren Teilrutschung erfasst wurden, besitzen alle früher horizontalen bzw. lotrechten Objekte die typische Neigung gegen die Böschung. Sehr augenfällig ist diese Erscheinung z. B. beim Bannwarthaus und beim Hallenweg zu beobachten (Abb. 23 und 24).

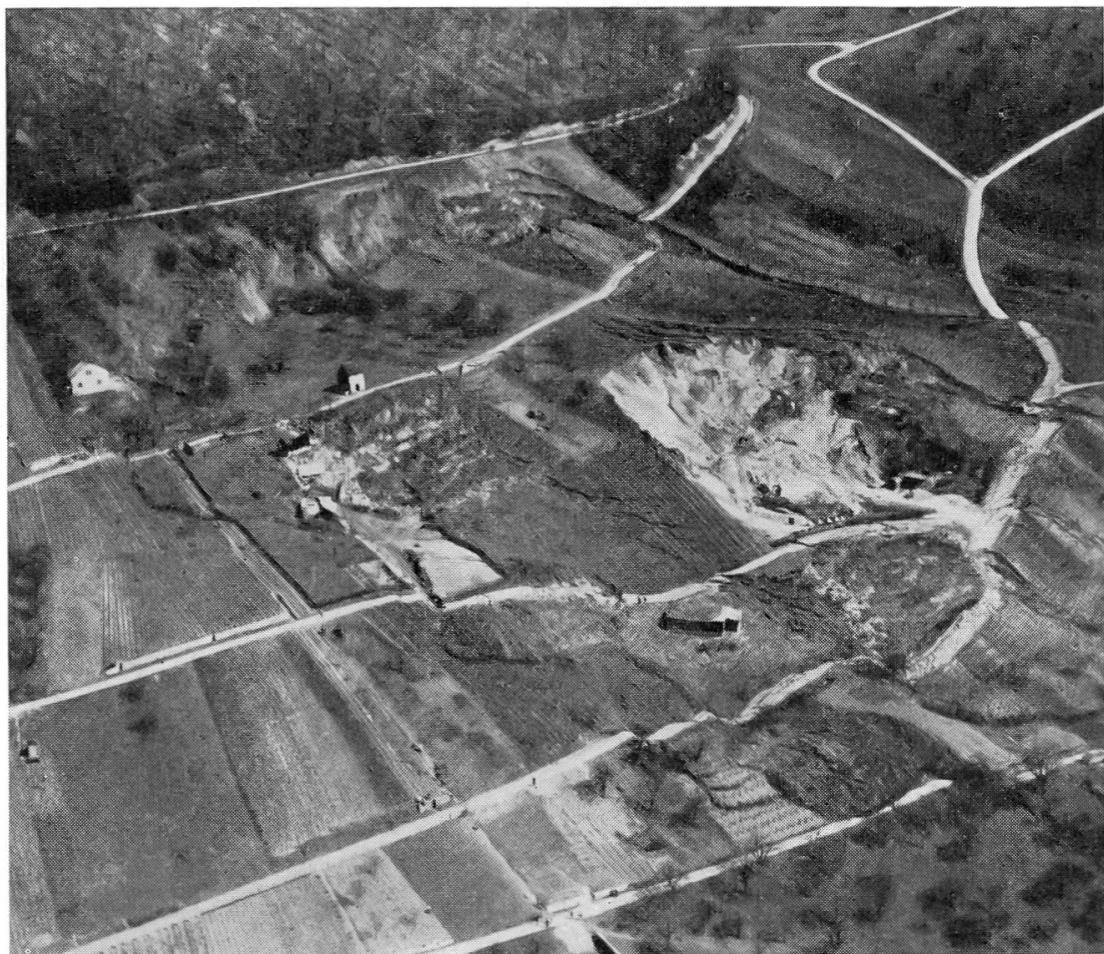
Abbildung 16. Flugaufnahme der Rutschung vom 8. April 1952. Ansicht von Westen.  
Photo Balair, 8. April 1952, nachmittags

Der Abriss der oberen Teilrutschung hat sich längs eines weit gespannten, nach oben gewölbten Bogens vollzogen, der zu beiden Seiten den Hallenweg schneidet (Abb. 16, 17, 18). Dieser Bogen war bereits ein bis zwei Monate vor der Hauptrutschung als klaffender Riss zu erkennen.

westlich dieser Störung ausgebildeten grossen Abrissbogens weiterverlaufen. Dadurch bietet sich im Osten das Bild eines staffelförmigen Abbruches (Abb. 16, 17). Seine Entstehung hängt mit der Geologie des anstehenden Untergrundes zusammen. Wegen des steilen östlichen Einfallens der Schichten gegen die Verwerfung reichen die tonigen *Sowerbyi*-Schichten hier weniger weit hinauf als westlich der Störung des Hauptabisses, so dass die am oberen Teil des Abhanges vorhandenen Schuttschichten auf den vorwiegend kalkigen *Sauzei*-Schichten aufruhen. Dadurch waren die der Abrutschung entgegenwirkenden Widerstandskräfte erheblich erhöht.

zu den höheren Gleitschichten der eigentlichen «Bannwarthaus-Scholle» und der östlichen Randscholle hat oberhalb der Grube eine abgesunkene Scholle entstehen lassen, die von in der Bewegungsrichtung verlaufenden Abriss-Spalten begrenzt und durchzogen wird (Abb. 16 und 21).

Der insbesondere beim westlichen Abriss in ausgeprägter Weise zu beobachtende staffelförmige Abbruch (Abb. 16 und 17) ist auf die gleichzeitige Bewegung der oberen und der mittleren Teirlutschung zurückzuführen. Der vorstossende Wulst der oberen Teirlutschung wurde beim Überfahren des Abrisses fortlaufend von der Bewegung der mittleren Teirlutschung erfasst und die vorher entstandenen Abriss-Spalten auf dem Rücken der abgleitenden Scholle talwärts getragen. Die absolute Lage des Abrisses blieb dabei unverändert. In bezug auf die abgleitende Scholle der oberen Teirlutschung verschob sich jedoch die relative Lage mit der Zeit weiter nach oben, so dass immer höhere Partien des ursprünglichen Abhanges vom Abriss erfasst wurden. Die tieferen bzw. die vorderen Spalten des staffelförmigen Bruchsystems entsprechen somit den ersten Abbrüchen der mittleren Teirlutschung, die oberste Spalte dagegen dem letzten Abbruch und damit der konstanten Lage der Abriss-Spalte.

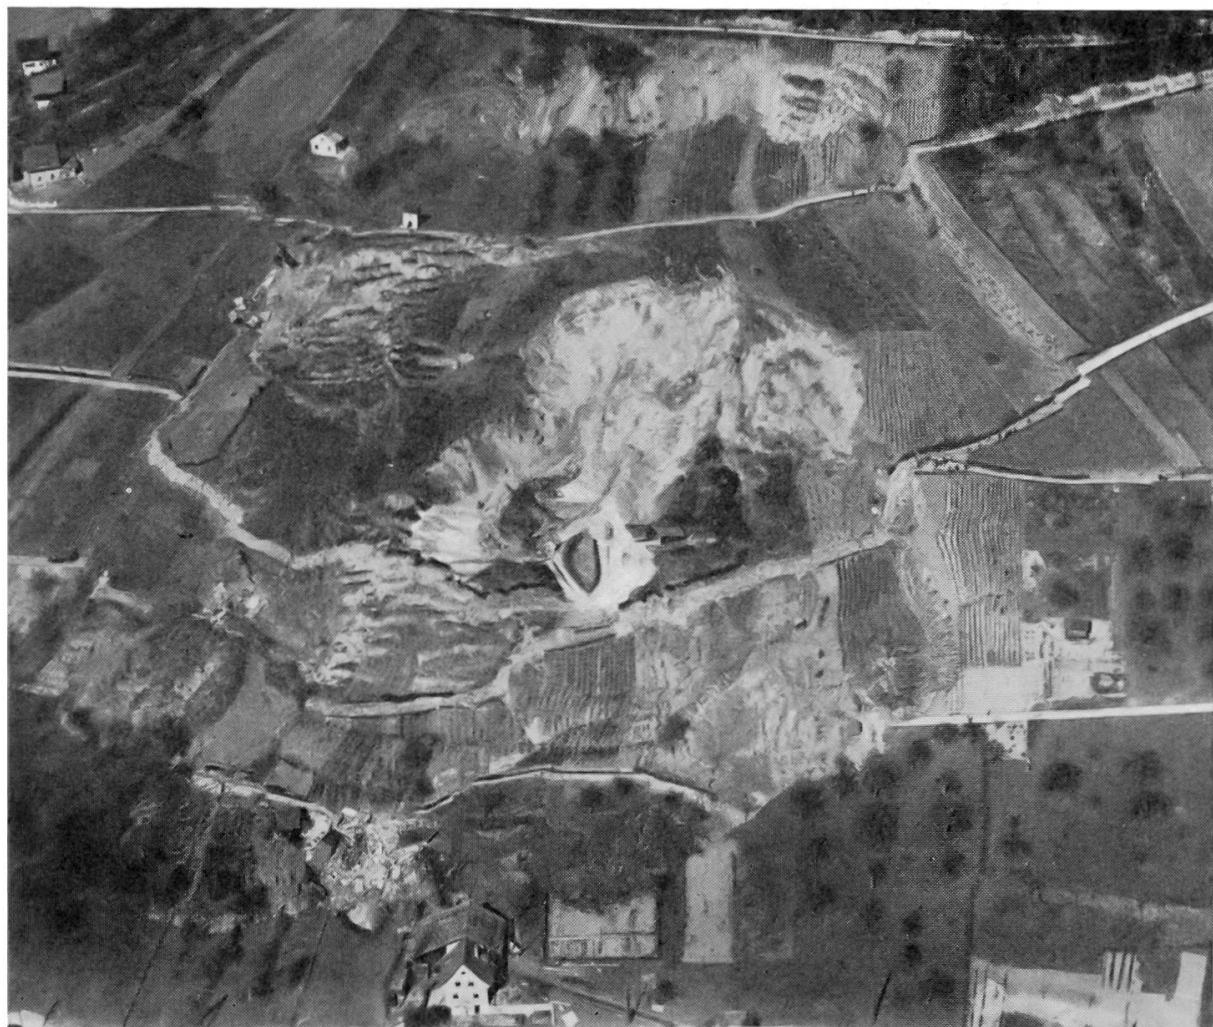
Abbildung 17. Flugaufnahme der Rutschung vom 9. April 1952. Ansicht von Südwesten.  
Photo HOFFMANN, Basel

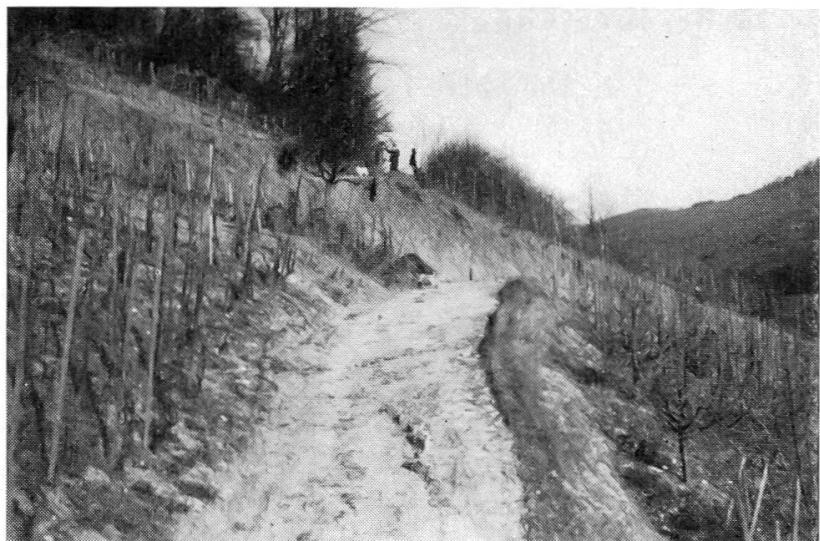
Abbildung 18. **Abriss am südöstlichen Rand der Rutschung** mit Verschiebung des Hallenweges. Photo des Verf. 8. April 1952, etwa 16 Uhr

Am östlichen Schnittpunkt der Abriss-Spalte mit dem Hallenweg (Abb. 18) hatte schon am 5. August 1951 der Bruch der Wasserleitung stattgefunden, welches Ereignis sich an derselben Stelle am 6. April 1952 wiederholte. Die Stelle des Unterbruches vom 7. April 1952 fällt mit dem westlichen Schnittpunkt der Hauptabriß- und Verschiebungsspalte mit dem Hallenweg zusammen, während der Unterbruch vom 2. Oktober 1951 an einer bei der grossen Rutschung innerhalb des äusseren Abrissrandes gelegenen Spalte erfolgt war.

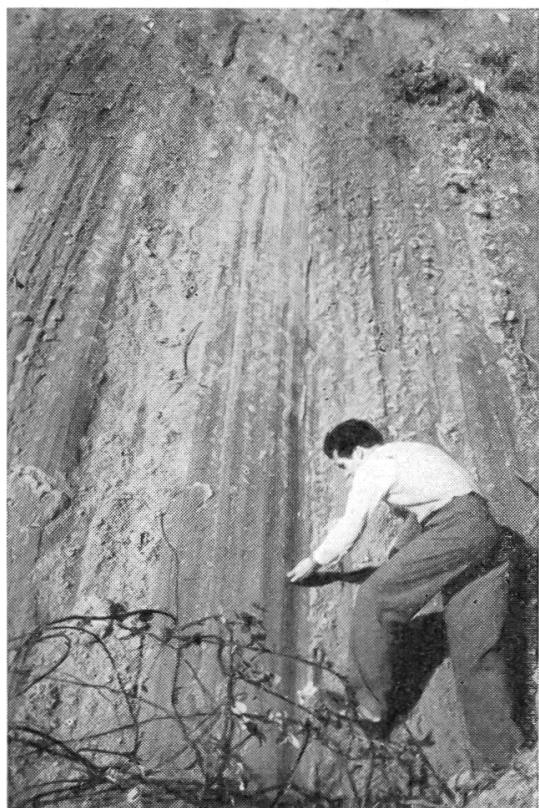
Abbildung 19. **Gleitfläche mit Rutschstreifen** am Abriss nordöstlich des Bannwartshauses.  
Photo des Verf. 8. April 1952, etwa 16 Uhr

In den mittleren Partien des Abrissbogens entsprach die durch die Rutschstreifen gegebene Bewegungsrichtung mehr oder weniger dem grössten Gefälle der Gleitfläche. Etwa 50 bis 60 m östlich des nordwestlichen Schnittpunktes von Abriss und Hallenweg wurde dagegen auf der seitlichen Gleitfläche an drei benachbarten Punkten festgestellt, dass die Richtung des grössten Gefälles  $190^\circ$  bis  $205^\circ$ , die Richtung des Rutschstreifens dagegen  $230^\circ$  bis  $235^\circ$  von der Nordrichtung abwich. Der zwischen den beiden Richtungen bestehende Winkel betrug  $30^\circ$  bis  $40^\circ$ . Als Winkel der grössten Neigung der Rutschflächen (Einfallen) wurden an denselben Stellen  $27^\circ$  bis  $35^\circ$  gemessen.
