**Artikel:** Die Rutschung am Südwestabhang des Wartenbergs  
**Autor:** Schmassmann, Hansjörg  
**Kapitel:** 2: Die Rutschung am Südwestabhang des Wartenbergs  
**DOI:** <https://doi.org/10.5169/seals-676461>

## **II. Die Rutschung am Südwestabhang des Wartenbergs**

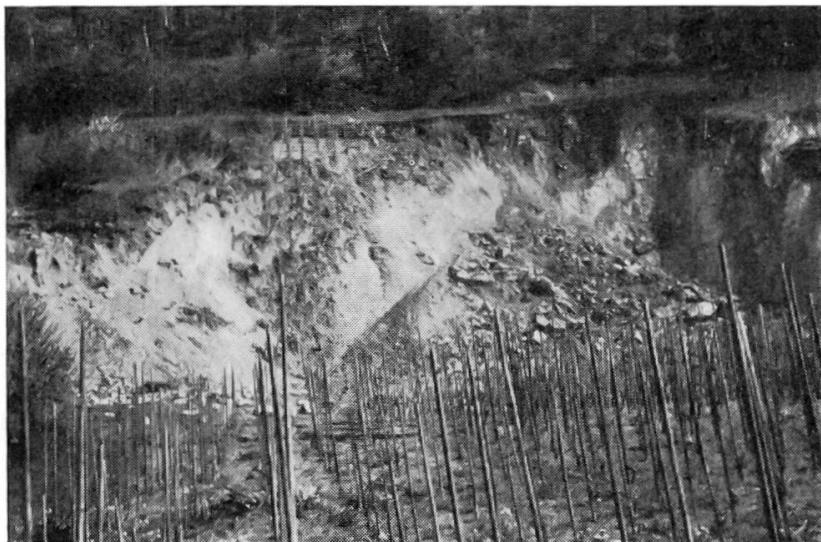
Abbildung 20. **Nachrutschungen am oberen Rutschrand mit Schuttkegelbildung.**  
Photo des Verf. 17. April 1952

Schon am 10. April 1952 hatte sich an der damals noch durchgehend intakten Burghaldenstrasse über der Mitte des oberen Abrissrandes an der äusseren Strassenseite ein ausgedehnter Riss gebildet, der noch am Abend des 14. April 1952 beobachtet werden konnte. Beim nächsten Augenschein, am 16. April 1952, hatte sich die durch den Riss vorgebildete Nachrutschung losgelöst und die äussere Seite der Burghaldenstrasse mit dem Stützmäuerchen in die Tiefe gerissen (Abb. 20).

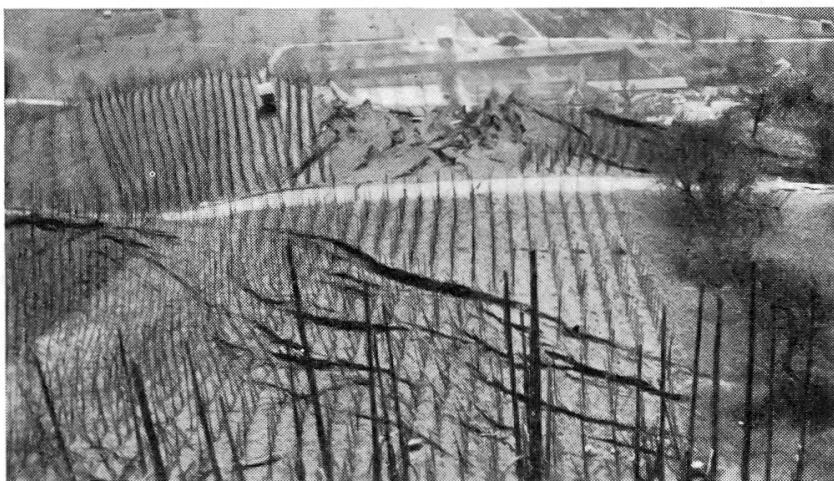
Abbildung 21. **Obere Teirlutschung.** Blick von Burghaldenstrasse auf Rutschung: Klaffende Spalten zwischen Abriss der oberen Teirlutschung und Hallenweg. Abgesunkene Scholle oberhalb Grube mit in der Gleitrichtung verlaufenden Brüchen.  
Photo des Verf. 10. April 1952

zu den höheren Gleitschichten der eigentlichen «Bannwarthaus-Scholle» und der östlichen Randscholle hat oberhalb der Grube eine abgesunkene Scholle entstehen lassen, die von in der Bewegungsrichtung verlaufenden Abriss-Spalten begrenzt und durchzogen wird (Abb. 16 und 21).

Die mit dem Abgleiten der oberen Teirlutschung in die Grube zusammenhängenden besonderen Zugspannungen führten zu klaffenden Spalten, die oberhalb der Grube vor dem Hauptabriss durchziehen und nordwestlich des Einflussbereiches der Grube gegen denselben konvergieren (Abb. 21).

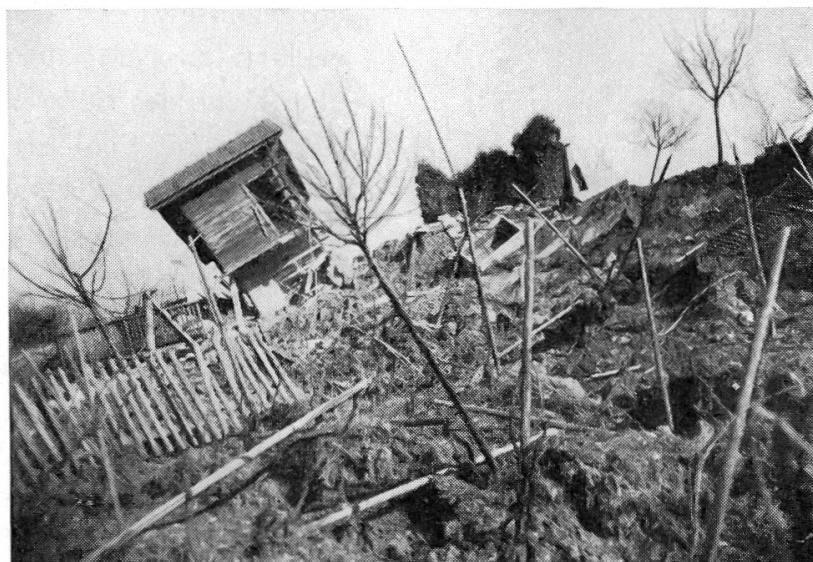
Abbildung 22. **Abriss West der mittleren Teilrutschung.** Durch mittlere Teilrutschung abgerissene Wulst der oberen Teilrutschung mit talwärts schiefgestelltem Gartenhaus. Blick von Südosten. Photo BERTOLF, Basel, 8. April 1952, vormittags

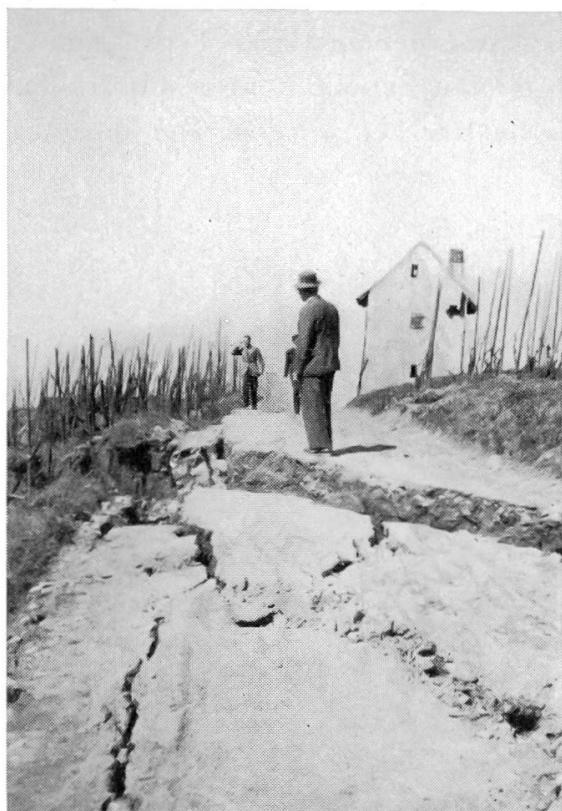
Abbildung 23. **Abriss West der mittleren Teiltrutschung.** Beginnender Abriss der oberen Teiltrutschung südöstlich des Bannwarthauses. Hallenweg und Bannwarthaus durch die Drehbewegung der oberen Teiltrutschung schiefgestellt.

Wie die Profildarstellungen C, D und E (insbesondere D und E) zeigen, lassen sich die im Bereiche der zentralen Scholle der oberen Teilrutschung entstandenen Massenverlagerungen und Geländeneigungen in befriedigender Weise als eine  $9^0$ – $11^0$  betragende Drehbewegung auf einer kreiszylindrischen Gleitfläche von rund 110 m Radius erklären. Die entsprechende Bewegungsdistanz beträgt auf der Gleitfläche etwa 18 bis 23 m. Soweit sie nicht vom Abriss der mittleren Teilrutschung erfasst wurden, besitzen alle früher horizontalen bzw. lotrechten Objekte die typische Neigung gegen die Böschung. Sehr augenfällig ist diese Erscheinung z. B. beim Bannwarthaus und beim Hallenweg zu beobachten (Abb. 23 und 24).

Mittag des 8. April 1952 durch die Drehbewegung der oberen Teilrutschung bergwärts geneigte und von klaffenden Rissen bereits zerstörte (Abb. 16 und 23), aber doch noch begehbarer Weg brach erst im Laufe des Nachmittags in die Tiefe ab (Abb. 24).

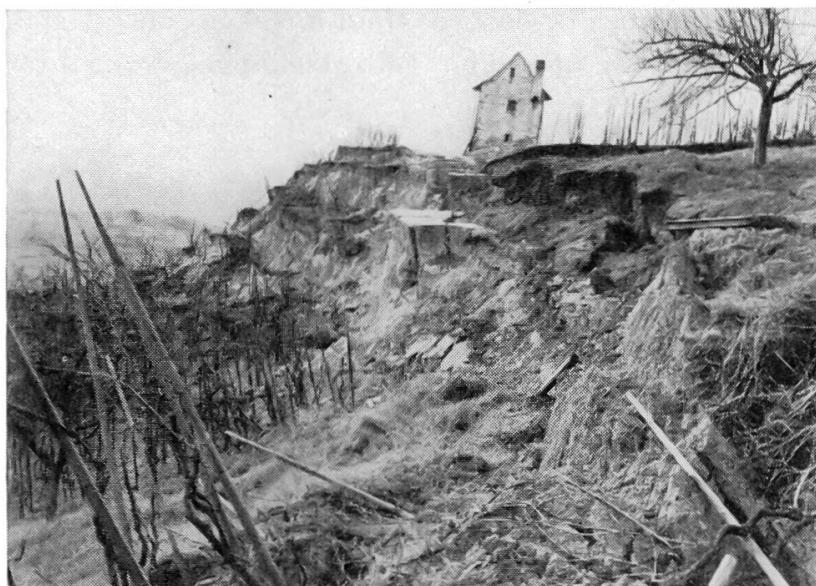
Abbildung 24. **Abriss West der mittleren Teirlutschung.** Abriss südöstlich des Bannwartshauses nach Stillstand der Rutschung.  
Photo Polizeikommando Baselland, 10. April 1952, nachmittags

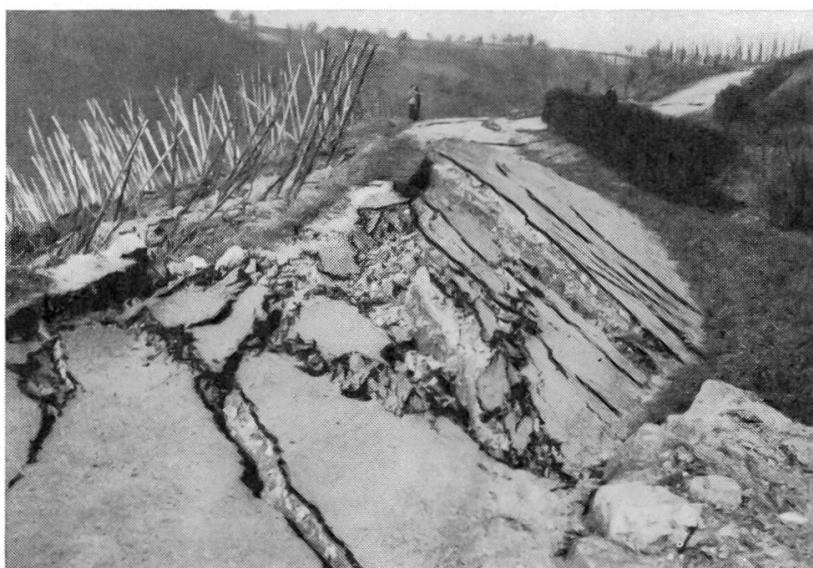
Abbildung 25. **Mittlere Teirlutschung.** Durch Drehbewegung der abrutschenden Schollen hangwärts geneigte Schauenburgerstrasse östlich der Grube. Blick gegen Westen.  
Photo DIERKS, Basel, 8. April 1952, vormittags

Zu Beginn der Bewegung war die Grenze zwischen der «Gruben»-Scholle und der «Stein»-Scholle vor allem dadurch gekennzeichnet, dass die Schauenburgerstrasse in den randlichen Partien der ersten wesentlich stärker schief gestellt war als auf der letzteren (Abb. 25, 31).

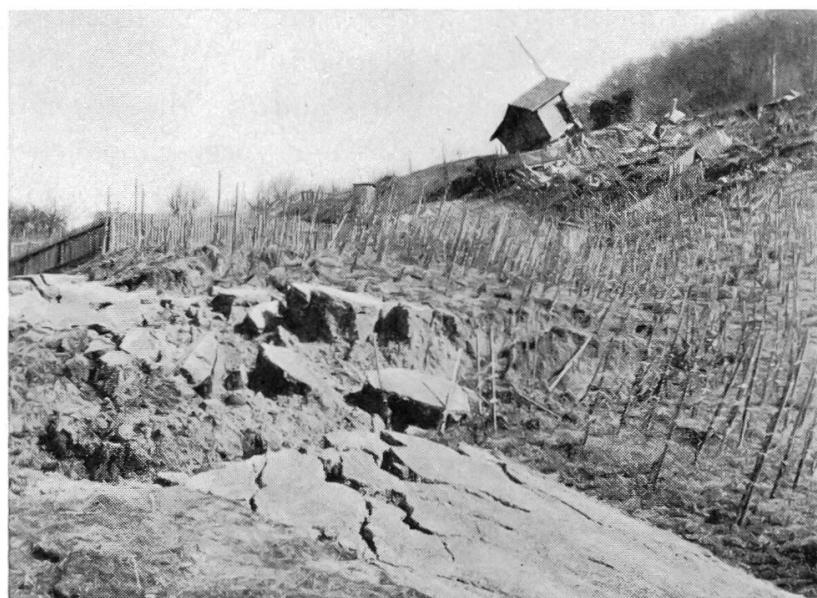
Abbildung 26. **Mittlere Teilarisse**. Durch Drehbewegung gegen Hang geneigte Rutschschollen am Neusetzweg. Verschiebungsspalte in der Fortsetzung des seitlichen Abrissrandes der unteren Teilarisse (vordere Scholle später von unterer Teilarisse erfasst!). — Oben: Durch Abriss der mittleren Teilarisse zerbrochener Wulst der oberen Teilarisse mit schiefgestelltem Gartenhaus.  
Photo Polizeikommando Baselland, 8. April 1952, vormittags

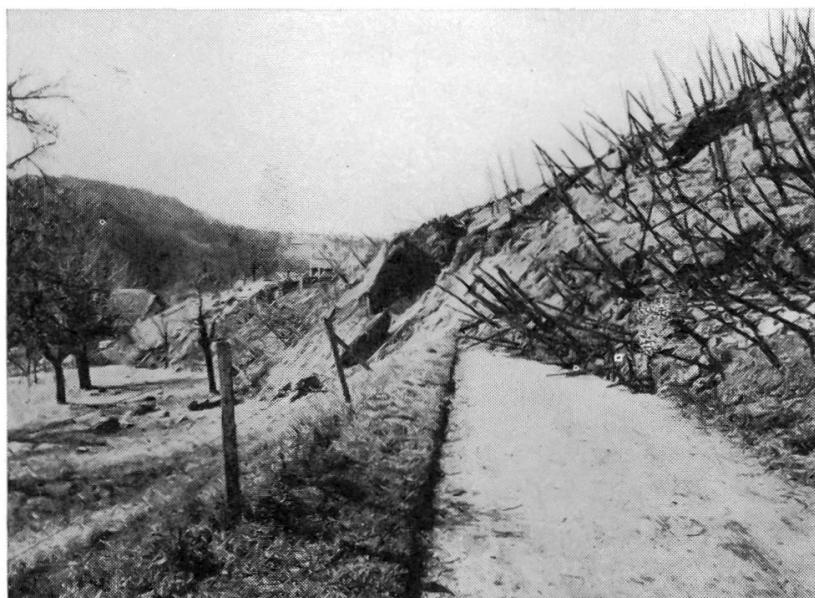
Abbildung 27. **Mittlere Teirlutschung.** Überschiebung des Wulstes der «Stein»-Scholle auf die Weinhagstrasse am südöstlichen Rand der Rutschung.

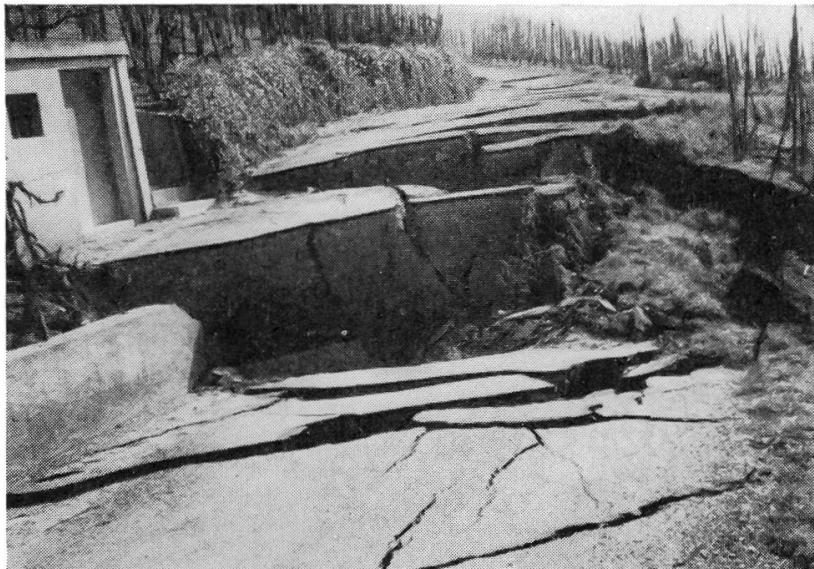
Abbildung 28. **Abriss Ost der mittleren Teilrutschung.** Südöstliche, seitliche Abriss- und Verschiebungsspalte bei Beginn der Rutschung. Gerätehäuschen (links auf dem Bilde) noch nicht zerstört. Photo DIERKS, 8. April 1952, vormittags

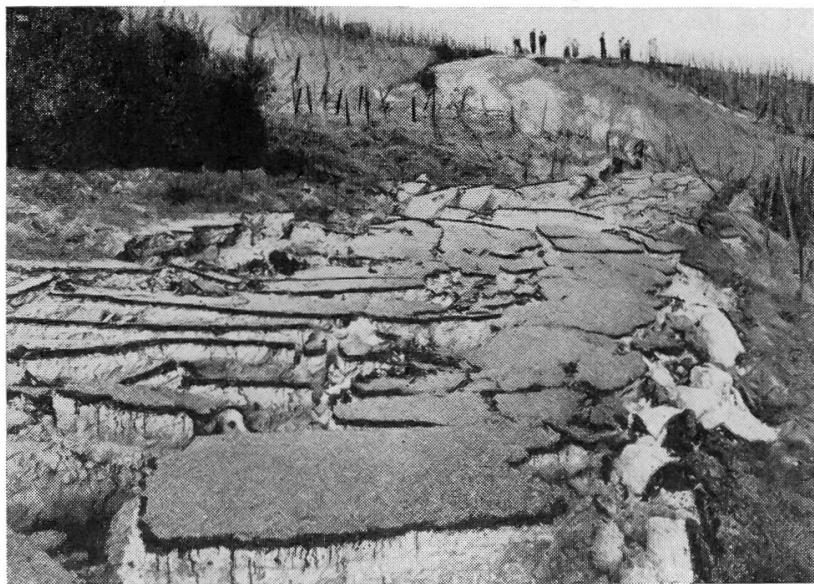
Abbildung 29. **Abriss Ost der mittleren Teilrutschung.** Südöstliche seitliche Abriss- und Verschiebungsspalte nach Stillstand der Rutschung. Photo Polizeikommando Baselland, 10. April 1952, nachmittags

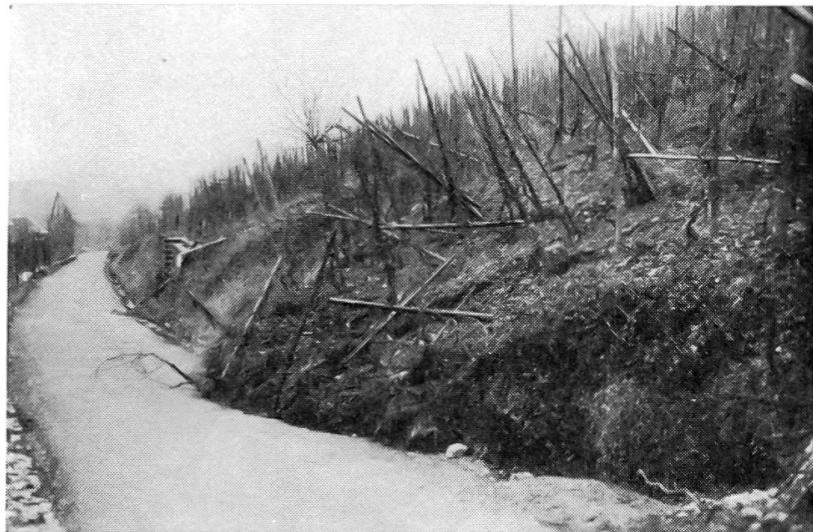
Abbildung 30. **Rutschung vom November 1952** am nordwestlichen Rand des Rutschgebietes zwischen Neusetzstrasse und Schauenburgerstrasse. Überschiebung des Wulstes auf die Schauenburgerstrasse. Photo des Verf. 6. Dezember 1952

Nach den reichlichen Herbst-Niederschlägen war Ende November 1952 am nordwestlichen Rande des Rutschgebietes zwischen Neusetzstrasse und Schauenburgerstrasse eine lokale Rutschung (Abb. 30) niedergegangen, die ausser einem Teil des vordersten Wulstes der «Gartenhaus»-Scholle auch bei der grossen Rutschung unbewegtes Vor-

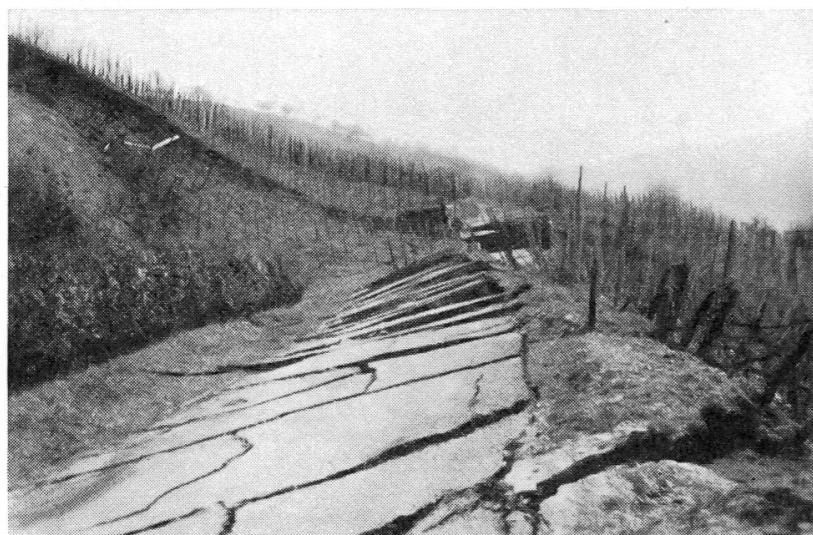
Abbildung 31. **Abriss der unteren Teirlutschung.** Bergwärts schiefgestellte Schollen der mittleren Teirlutschung an der Schauenburgerstrasse, östlich der Grube, vor Erreichen des Abrisses der unteren Teirlutschung.

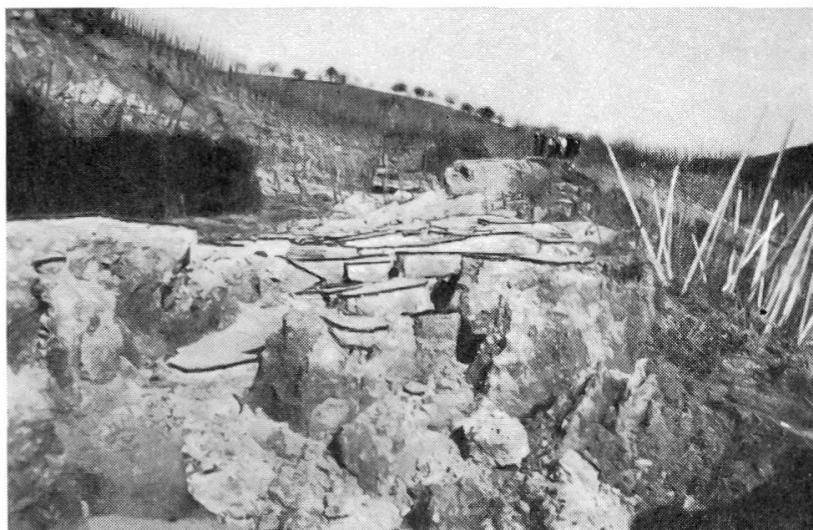
Abbildung 32. **Abriss der unteren Teirlutschung.** Die auf Abbildung 31 wiedergegebene Partie nach Überschiebung über den Abriss der unteren Teirlutschung.  
Photo des Verf., 9. April 1952

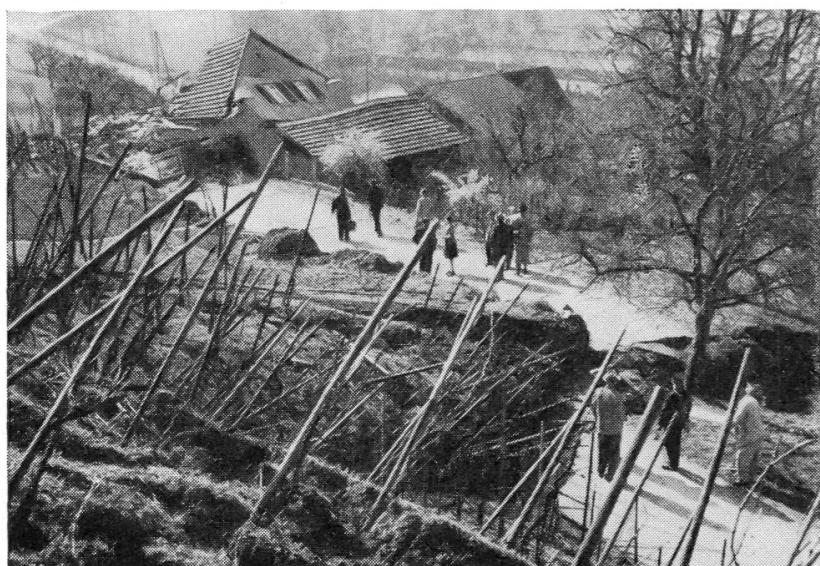
Abbildung 33. **Untere Teirlutschung.** Verschiebungsspalte zwischen «Doppelwohnhaus»-Scholle einerseits und «Bunker»-Scholle bzw. Vorgelände andererseits an der Weinhagstrasse. Hinten: «Doppelwohnhaus»-Scholle mit Doppelwohnhaus. Vorne links: «Bunker»-Scholle. Vorne rechts: Vorgelände. Photo DIERKS, 8. April 1952, etwa 11 Uhr

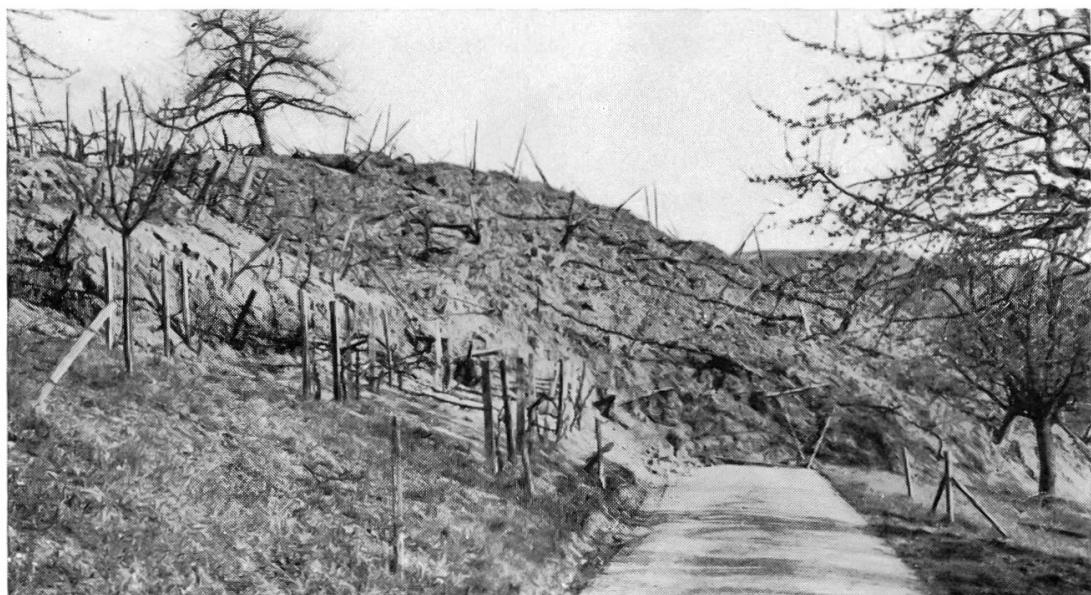
Abbildung 34. **Untere Teirlutschung.** Überschiebung des Wulstes der «Bunker»-Scholle auf die Weinhagstrasse. Photo Polizeikommando Baselland, 9. April 1952, nachmittags

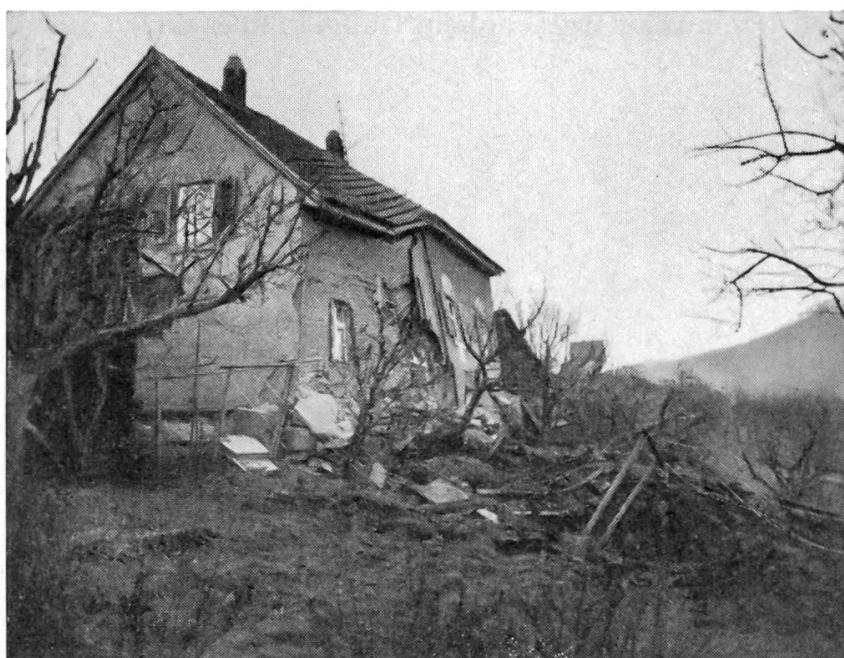
Abbildung 35. **Untere Teirlutschung.** Doppelwohnhaus und Wulst der unteren Teirlutschung nach Beginn der Bewegung. Photo BERTOLF, 8. April 1952, etwa 6 Uhr

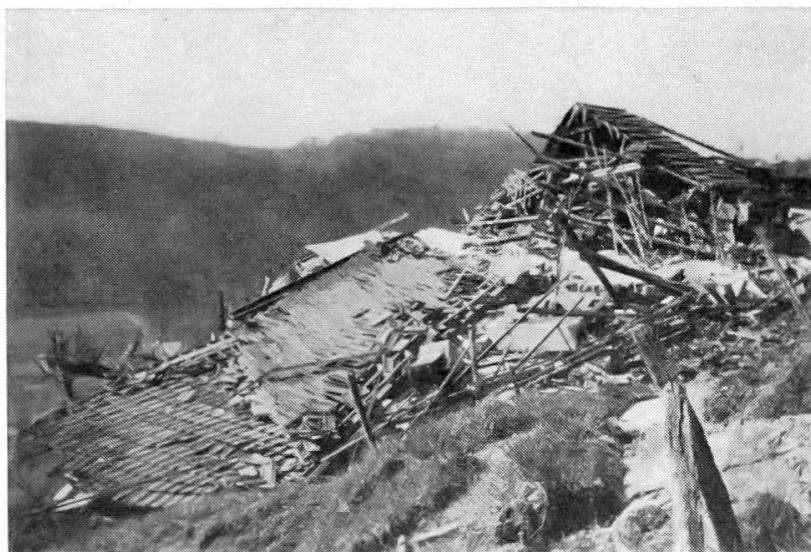
Abbildung 36. **Untere Teilrutschung.** Doppelwohnhaus und Weinhagstrasse von Osten. Verschiebung der Weinhagstrasse durch Verschiebungskluft zwischen «Doppelwohnhaus»-Scholle und «Depressions»-Scholle. Trümmer des Doppelwohnhauses infolge

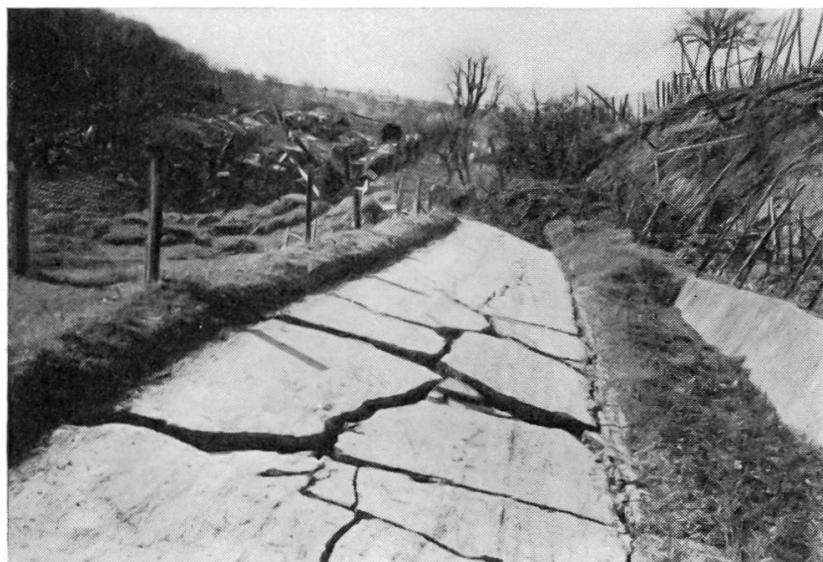
Abbildung 37. **Untere Teirlutschung.** Weinhagstrasse, durch Drehbewegung der «Depressions»-Scholle bergwärts geneigt. Strasse durch Verschiebung gegen «Doppelwohnhaus»-Scholle und gegen den auf derselben vorstossenden Wulst der mittleren Teirlutschung abgeschnitten. Photo JECK, Basel, 8. April 1952, nachmittags

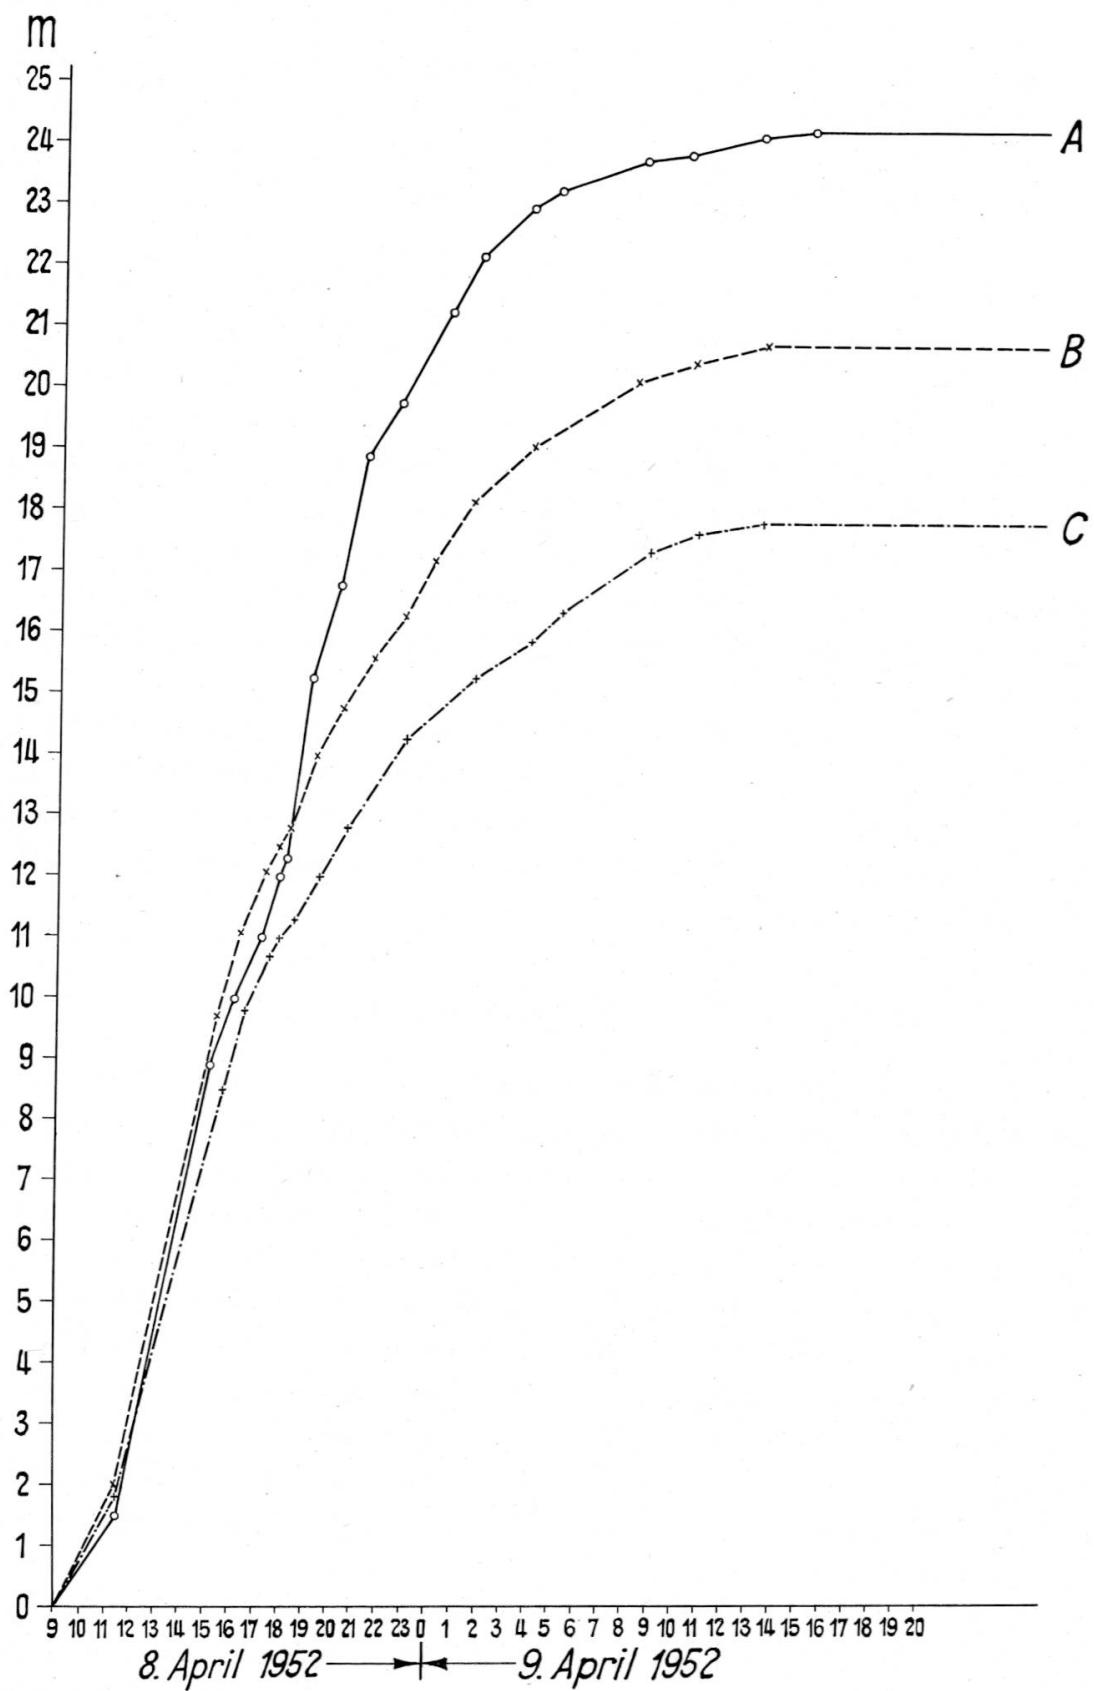
Abbildung 38. Zeit-Weg-Diagramm der Bewegung am unteren Rand der Rutschung.

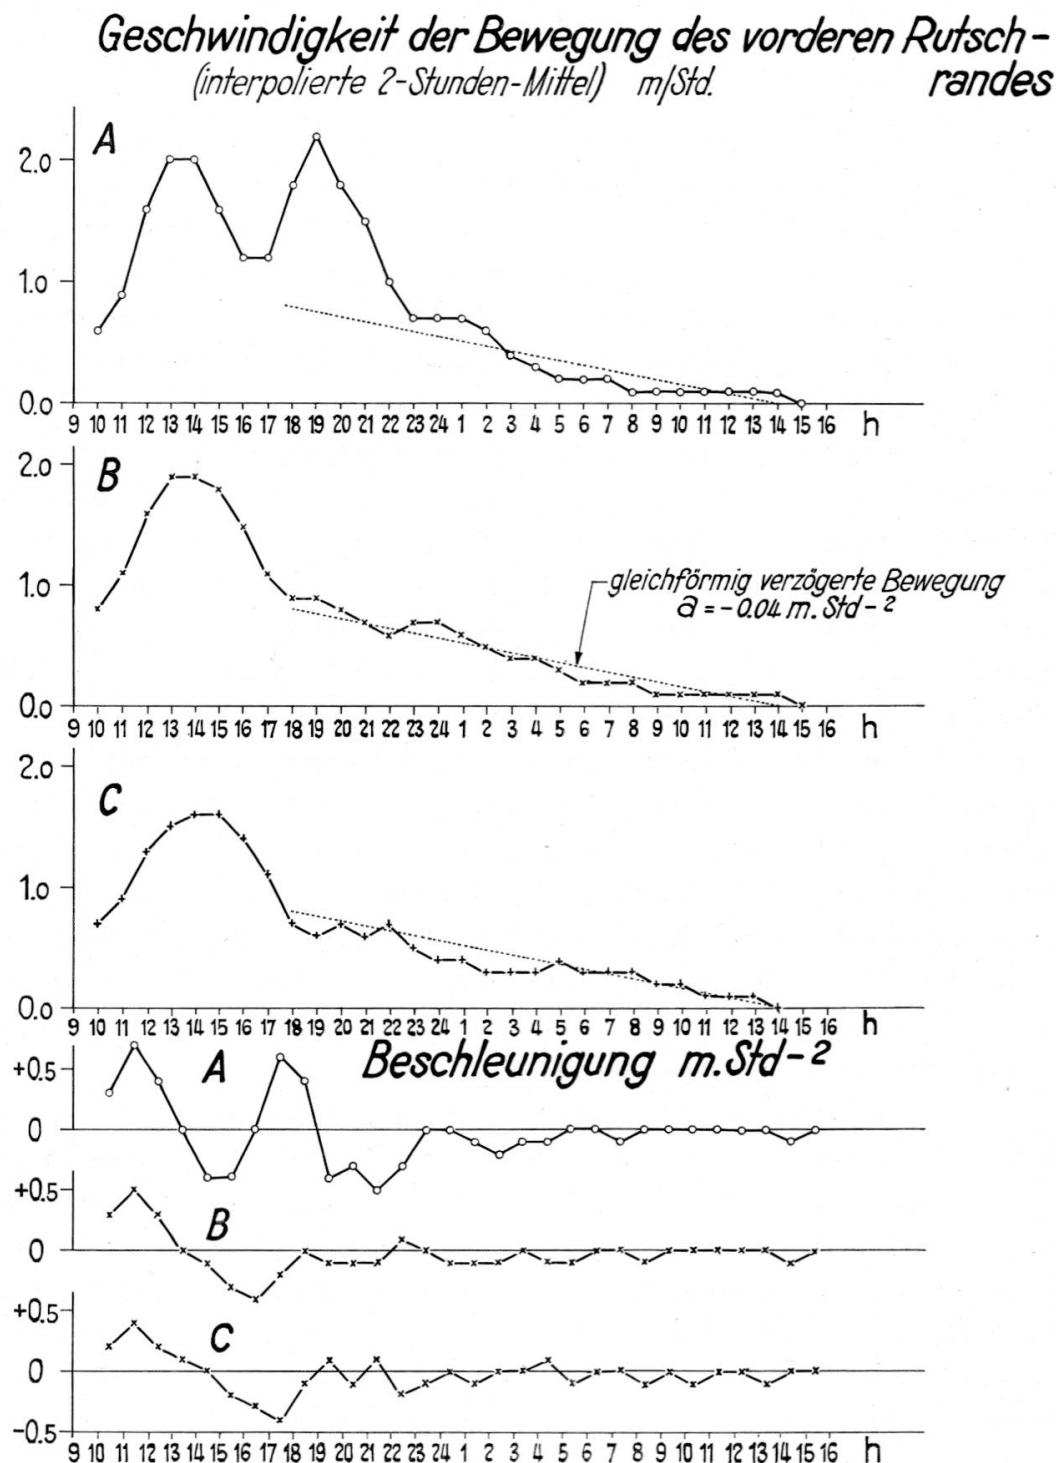
Abbildung 39. Geschwindigkeit und Beschleunigung der Bewegung am unteren Rand der Rutschung.
