Artikel: Die Rutschungen von Saas
Autor: Brunner, H.
DOI: <https://doi.org/10.5169/seals-594542>

Die Rutschungen von Saas.

Von *H. Brunner*, Chur.

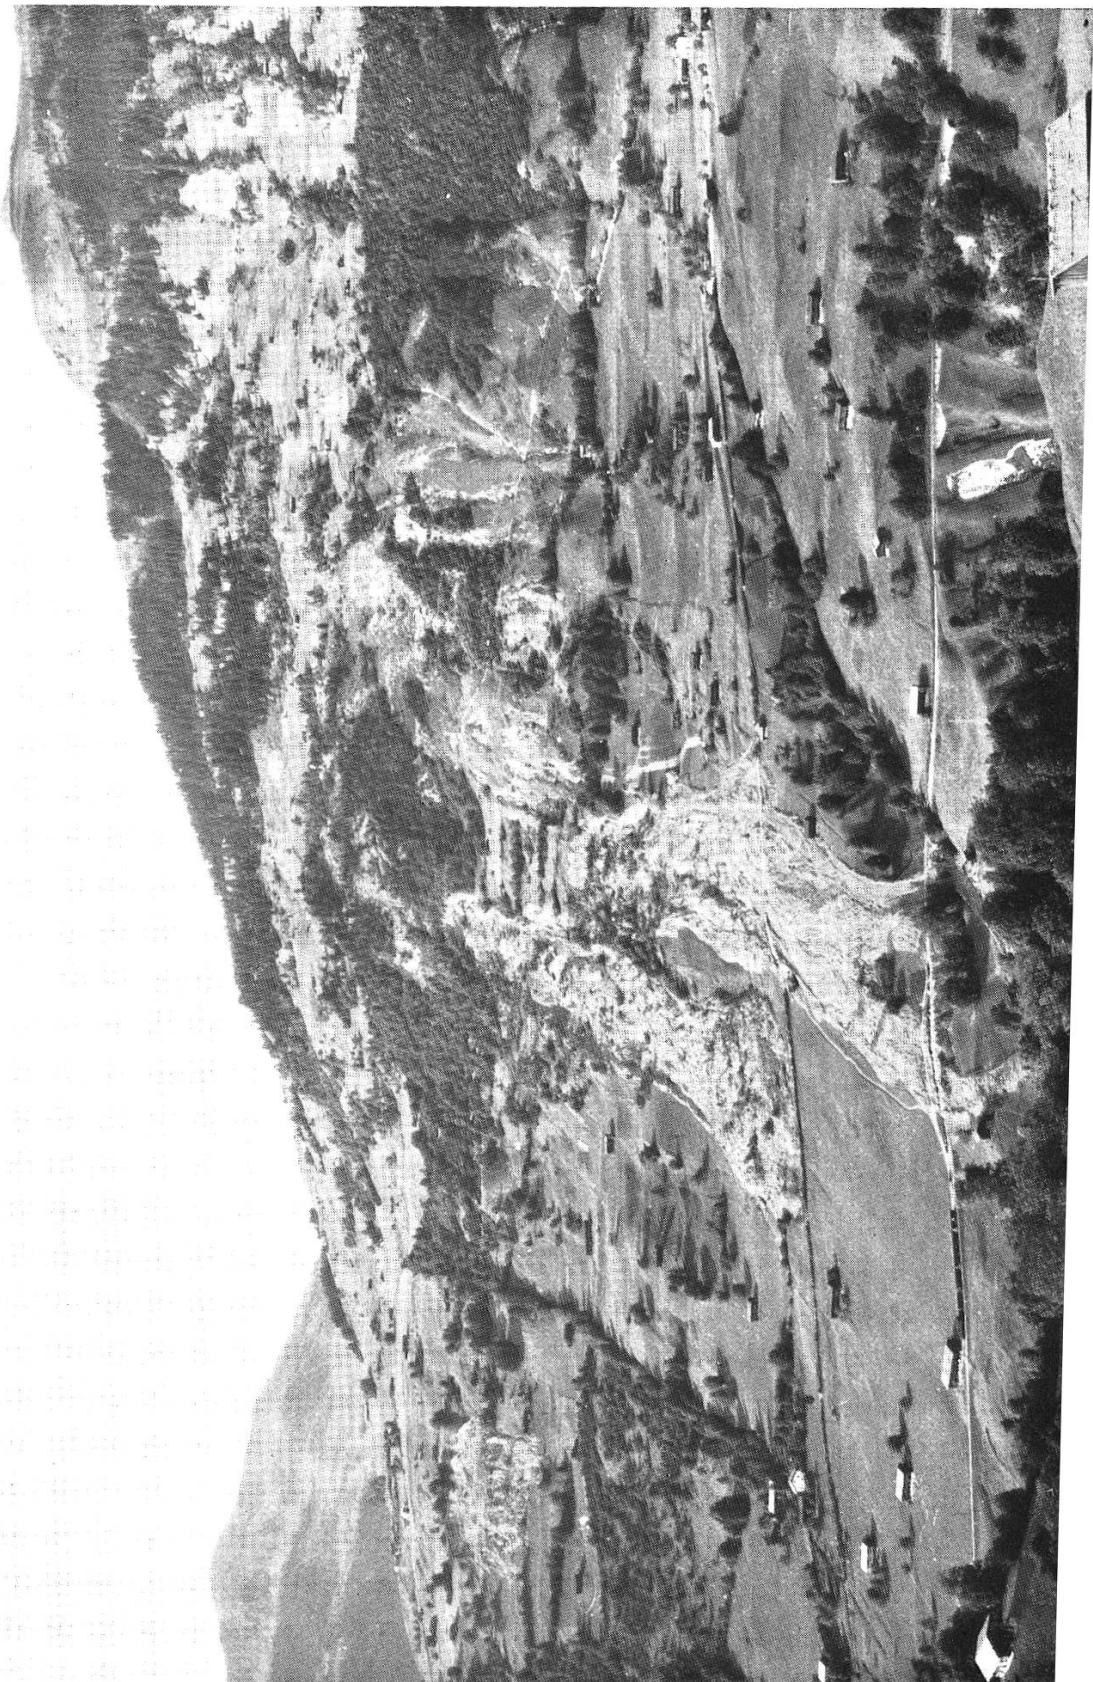
Erklärung des Bildes: Die Rüfen von Saas i. P.: Links oben das Kreuz, davor die Terrasse von Plevigin, am Hang davor die Sackung der Egg-Gadenrüfe. Rechts oben das Jägglihorn, links darunter die Terrasse von Radaz mit der großen winkligen Ausbruchsnische an der Waldgrenze. Unter der Nische die Bauchung der Schuttmassen und darunter die Rüfen. Rechts der scharf begrenzte Buschwald am Tschuggen, auf dem Anstehenden.

Am 21. Juli erfolgte der zweite und größere Ausbruch, über den dann in der Presse mehr zu lesen war, weil Straße und Bahn verschüttet wurden. Die Ausbruchstelle der ersten Rüfe liegt ziemlich genau in der Höhe des Stollens der Bündner Kraftwerke, auf welche Tatsache wir noch zurückkommen. Der Anriß der zweiten ist etwa 100 m tiefer gelegen. Die bewegte Masse war dünnflüssiger als die der ersten Rüfe. Unten bestand sie zum größten Teil aus Wieserde mit Adern von Moränenschutt. Der Wiesboden ist durch den Druck der schweren, blockreichen Massen wie durch einen Pflug ausgeschürft worden. Es war ein eigentlicher Erosionsvorgang, der eine tiefe Wunde in die Wiesen gerissen hat. Die Rüfe hat zirka 800 m Länge, ist an der breitesten Stelle, rechtwinklig zum Rand gemessen, wohl 140 m breit. Der Inhalt der bewegten Masse dürfte zwischen 120 000 und 150 000 m³ liegen. Die Rüfe teilte sich in zwei Arme, von denen der eine die Bahnlinie zudeckte, der andere, östliche, dem Gefälle folgend, in den kleinen *Truntobel* westlich Saas floß und bis zur Landquart vorstieß.

gebiet durch und erscheint wieder im Anstehenden von Plevigin und jenseits des Schanielabaches in der Terrasse von Pany. Unsere «Trog Schulter» bewirkt nun im Rüfen-gebiet die Stauung der absackenden Schiefermassen aus dem Winkel unter Radaz. Die Bauchung dieser Stauung ist über den Rüfenanrisse deutlich wahrzunehmen. Und sie ist es, die über die Trogkante hinaus ihren Druck auf die Moränen-hänge im Ausbruchgebiet unheilvoll geltend macht. Ohne unsere Felsleiste würden die Schiefermassen schon beträchtlich tiefer abgesackt sein, sich aber auch gleichmäßiger, mit geringerer Mächtigkeit verteilt haben.
