Der Felssturz am Flimserstein

Fidaz, am 10. April 1939

Von *J. Niederer*

Felssturz am Flimserstein, 10. April 1939.

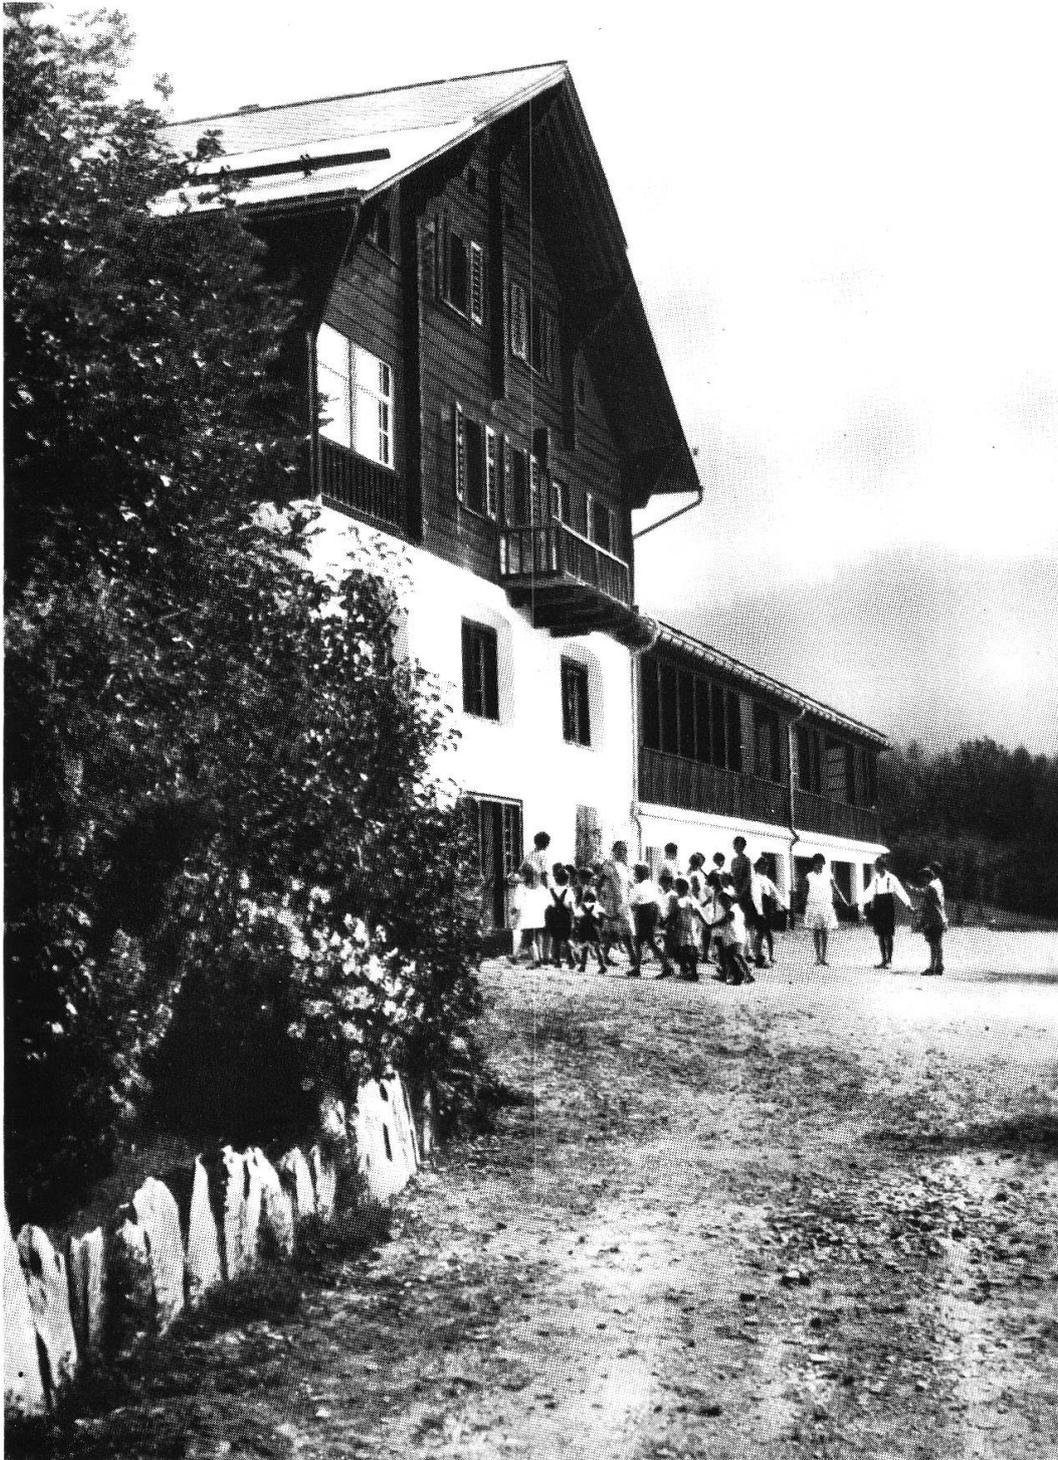
Abb. 1. Kinderheim «Sunnehüsli», Fidaz, das bei der Unglückskatastrophe vollständig zerstört wurde.

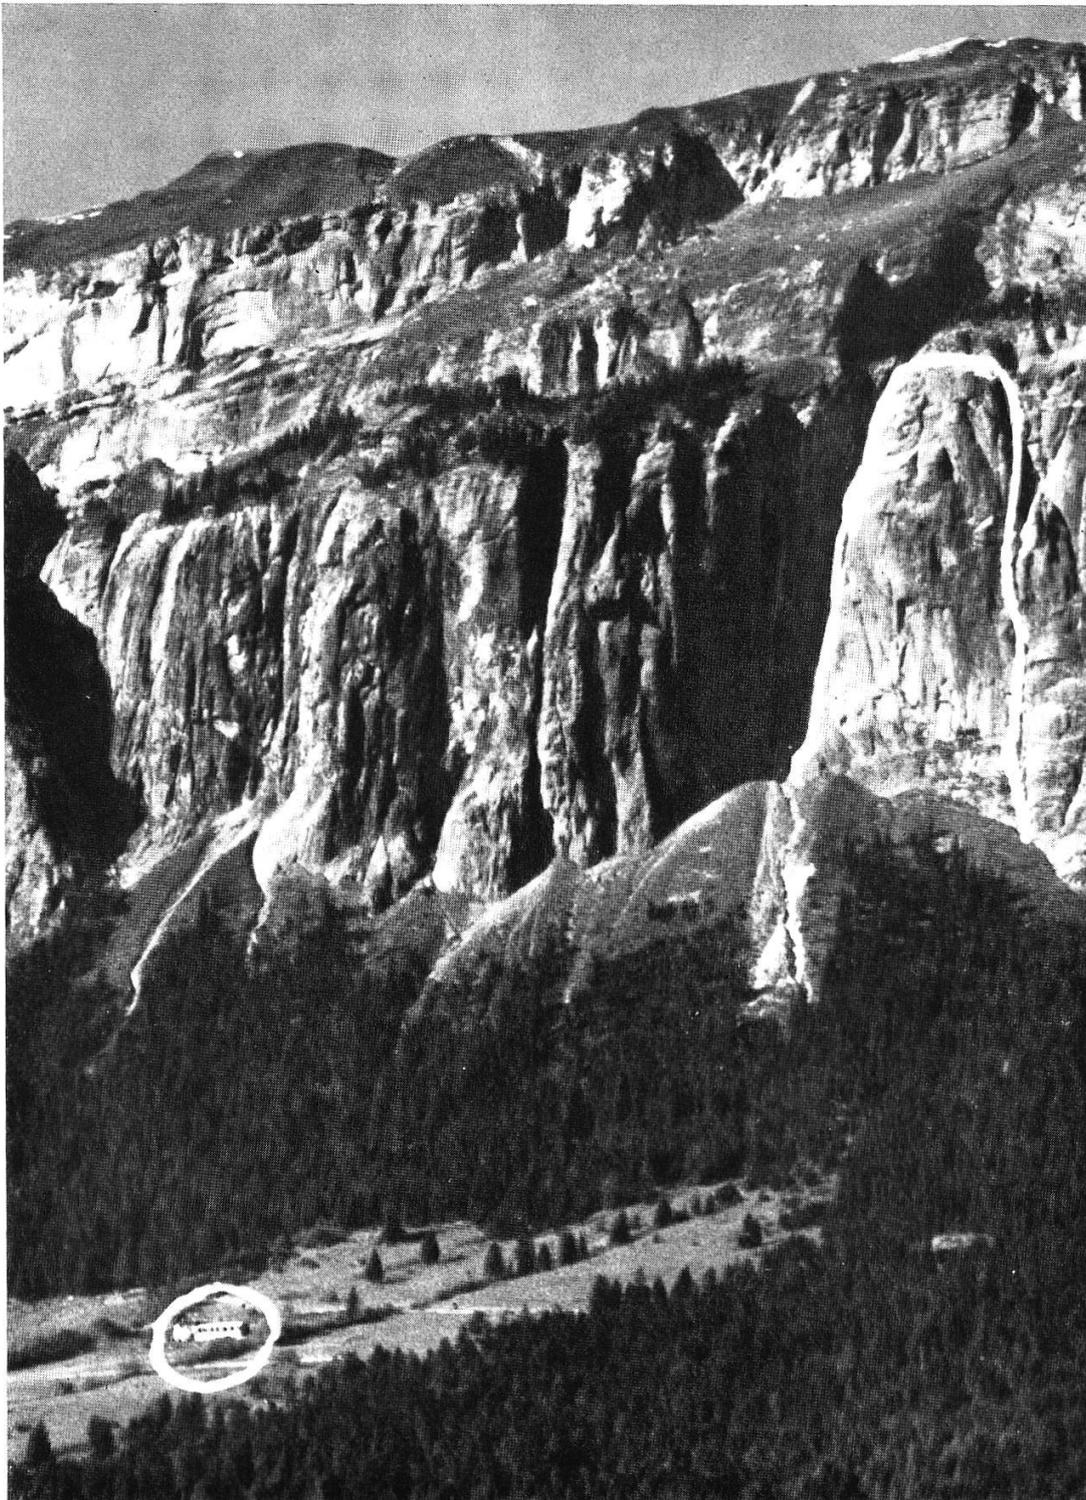
Abb. 2. Südabhang des Flimsersteins vor dem Felssturz. Das bauchige Abrißgebiet ist weiß umrandet. Unten im Kreis das Kinderheim.

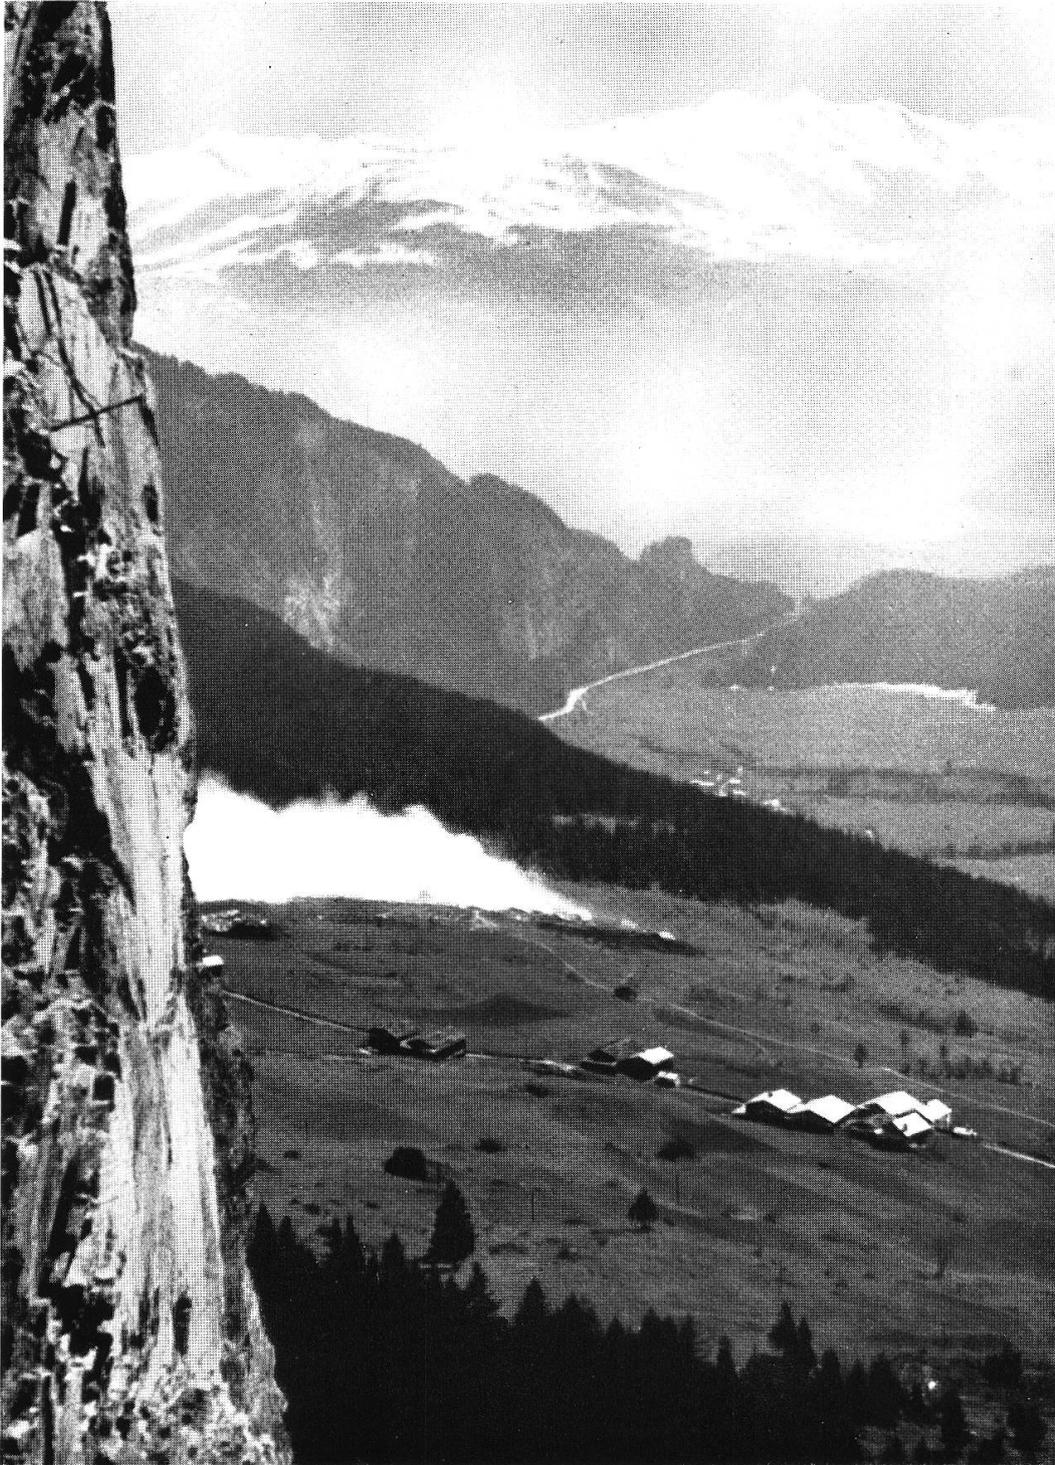
Abb. 3. Die niedergelassene Felsmasse gleitet über das Wiesengelände, über welchem sich eine dichte Staubwolke erhebt. Der Hauptteil des Bergsturzes wird durch den Felsvorsprung (links) verdeckt.

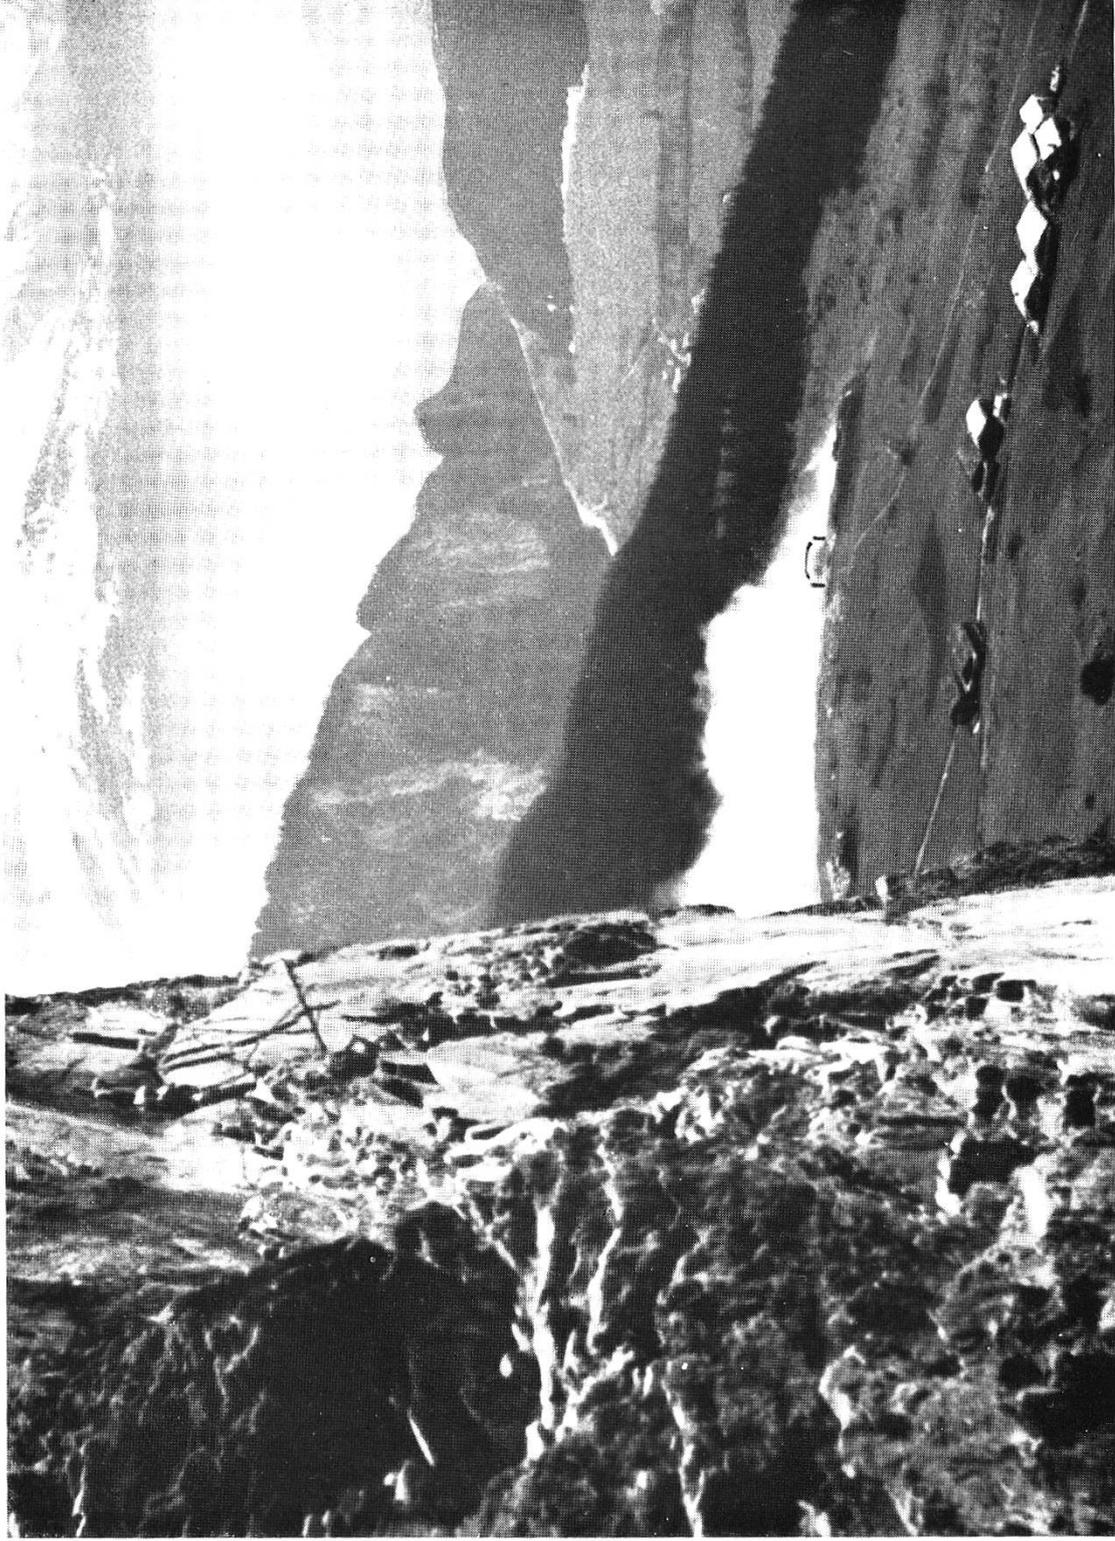
Abb. 4. Gleiche Situation, Aufnahme 5 Sekunden später. Aus dem Vorrücken des großen Blockes (umrandet) läßt sich die Dauer des Vorganges ziemlich genau berechnen.

wird im Maximum mit zwei Minuten angegeben. Nur Herr Geßler spricht von zwei bis drei Minuten, was in Anbetracht seiner starken Erregung begreiflich ist. Aus dem Weg, den der große Block auf Abbildung 3 und 4 im Zeitraum zwischen den beiden Aufnahmen (5 Sekunden) zurücklegte, läßt sich die Zeit ziemlich genau bestimmen. Daraus ergibt sich eine Dauer von etwa anderthalb Minuten. Diese ungeheure Schnelligkeit ist auf die große Fallhöhe und auf den Umstand, daß die ganze Felssturzmassé im gleichen Augenblick sturzbereit war, zurückzuführen. Daß die Mitte der Schuttmasse sich rascher bewegt, ist verständlich, da dort die Reibung wie bei einem Gletscher geringer ist. Verschieden sind die Aussagen in bezug auf das Anhalten des Trümmerstromes: «plötzlich», «allmählich», «relativ langsam». Herr Geßler, der unmittelbar am westlichen Rande stand, konnte nicht den ganzen Schuttstrom überblicken, da er durch den 5—6 Meter hohen Wall verdeckt war. Daß diese randliche Partie rasch, «plötzlich» zum Stillstand kam, zeigt die Gleitspur des großen gespaltenen Blockes, welcher dank des Beharrungsvermögens noch ein Stück weiter schlittelte und einen großen Erdwall vor sich hinstieß. Herr Brunold und Herr Esenwein, die aus größerer Entfernung und erhöhtem Standort die Schuttmasse beobachteten, konnten feststellen, daß zuerst der Rand stillstand, während der mittlere Teil weiterfuhr. Dadurch wurde der Eindruck erweckt, als ob der Strom «allmählich» oder «relativ langsam» anhielt. Für die einzelnen Stromteile dürfte die Feststellung eines raschen Stillstandes am Ende ihrer Bahn das Richtige treffen; denn sobald in der Bewegung der Trümmermasse eine Verzögerung eintritt, wird die Reibung fast augenblicklich gewaltig gesteigert und die treibende Kraft rasch aufgezehrt. — Durch das Zertrümmern und Aneinanderreiben der einzelnen Kalkblöcke entstand eine Staubwolke (Abb. 3, 4, 5). Herr Geßler hat diese nicht beobachtet; sie war durch den Randwall verdeckt. Auch Herr Esenwein und Herr Bezzola hatten anfänglich von der Staubwolke nichts gesehen; die photographische Platte hat sie jedoch festgehalten und läßt darin sogar einen einzelnen großen Block erkennen. Die meisten Augenzeugen schildern

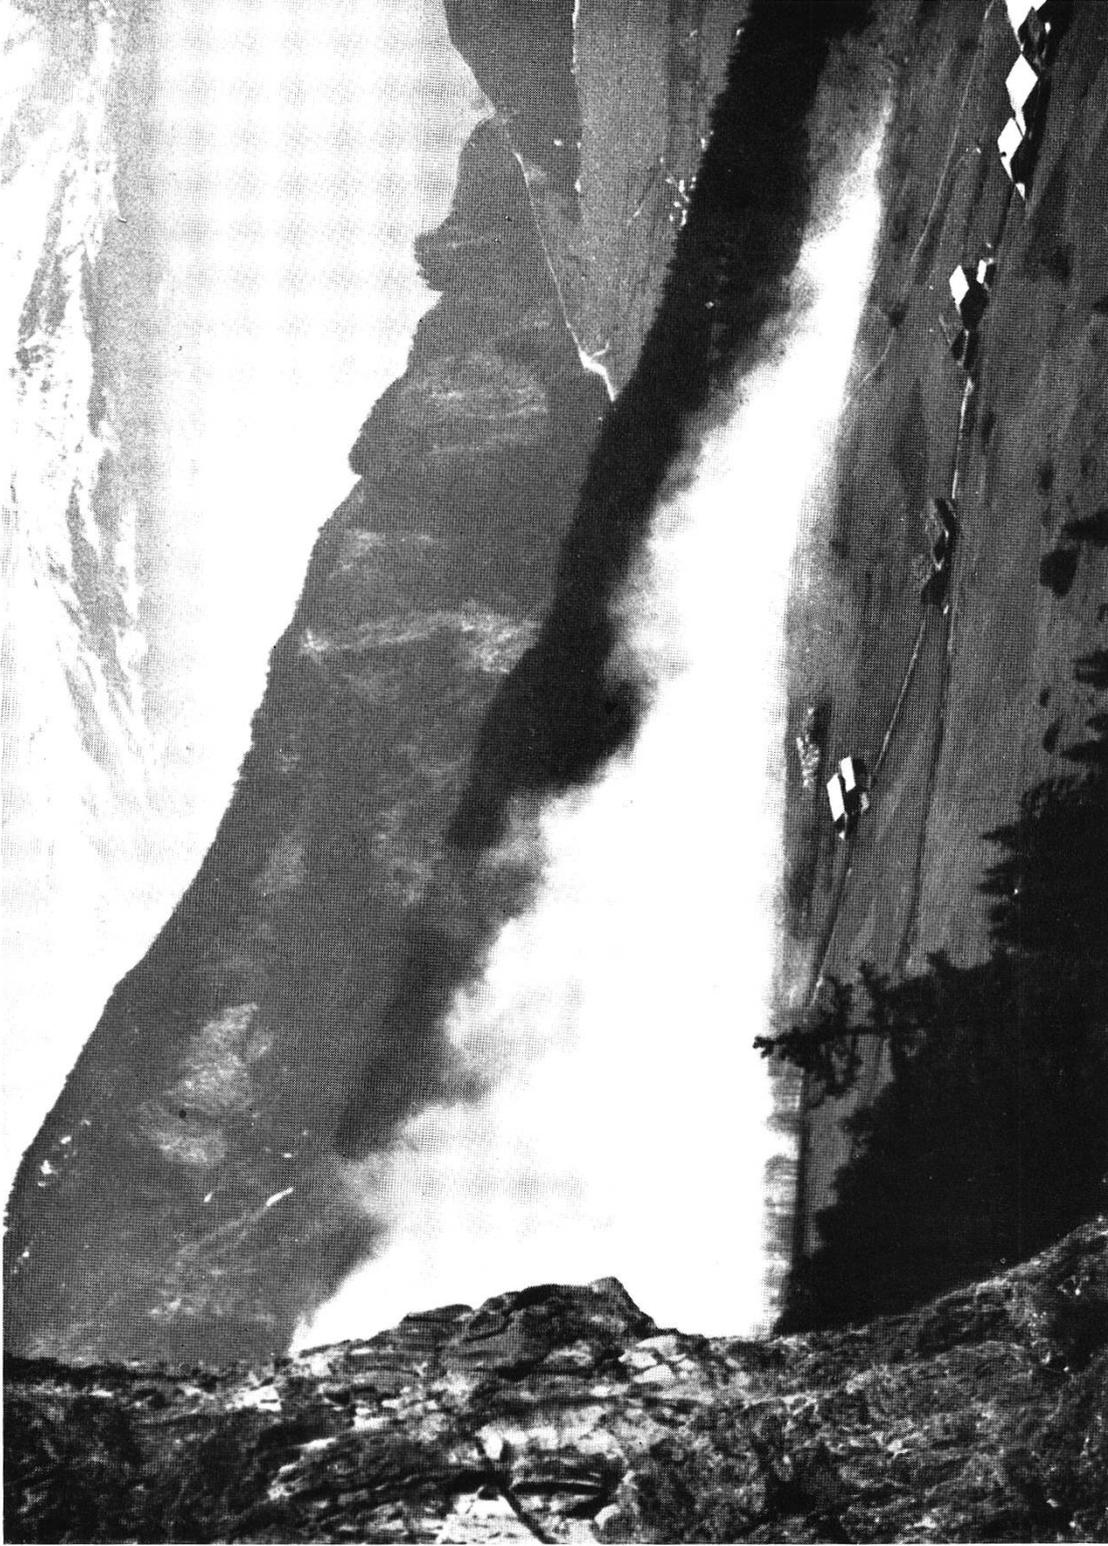
Abb. 5. Der Schuttstrom ist zum Stillstand gelangt. Die aufsteigende Staubwolke wird lichter.

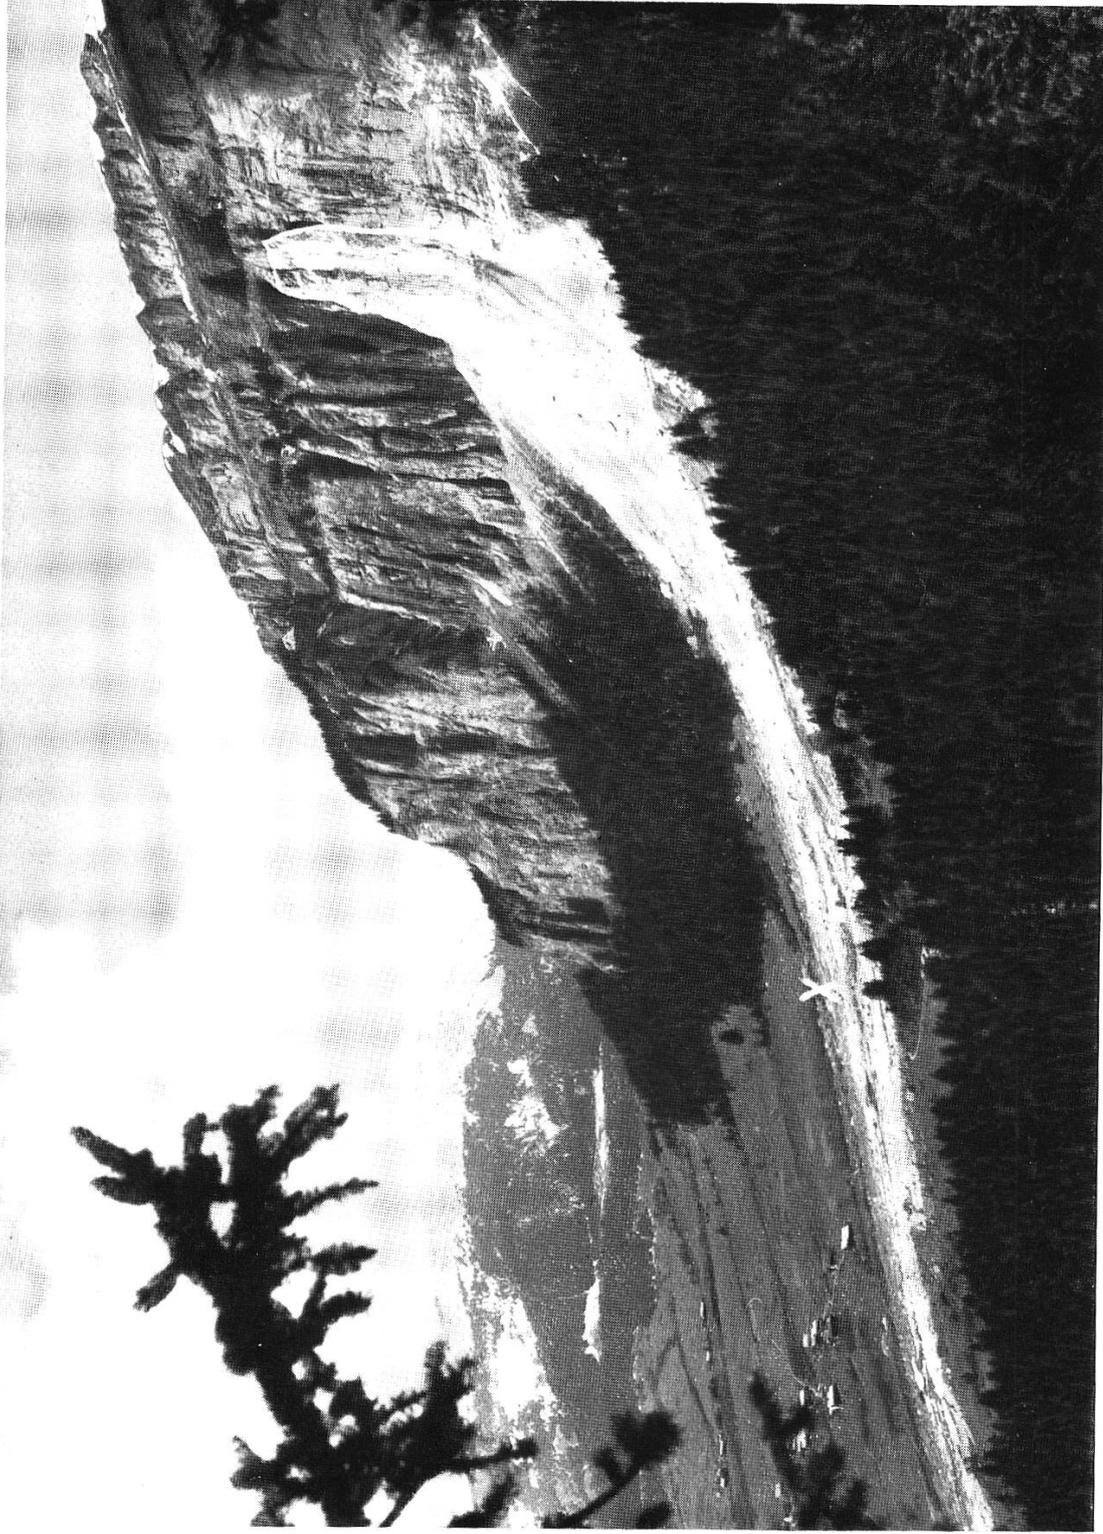
Abb. 6. Das Bergsturzgebiet. Der Trümmerstrom hat in den vorher geschlossenen Waldgürtel eine große Bresche geschlagen. Das Kreuz bezeichnet den Standort des Kinderheims.

Bei jedem Bergsturz unterscheidet man drei Teile: das Abrißgebiet, die Sturzbahn und den Schuttstrom oder das Ablagerungsgebiet (vergl. Kartenskizze, Profil des Felssturzes und Abb. 6).

Die größten Dimensionen weist das Ablagerungsgebiet auf (Abb. 6). Da sich der Schuttstrom durch eine flache Mulde ergoß, blieb zwar die Breite in der oberen Hälfte ziemlich konstant zwischen 200—250 m. Weiter unten nimmt sie beträchtlich ab. Die horizontale Länge erreicht 1000 m.

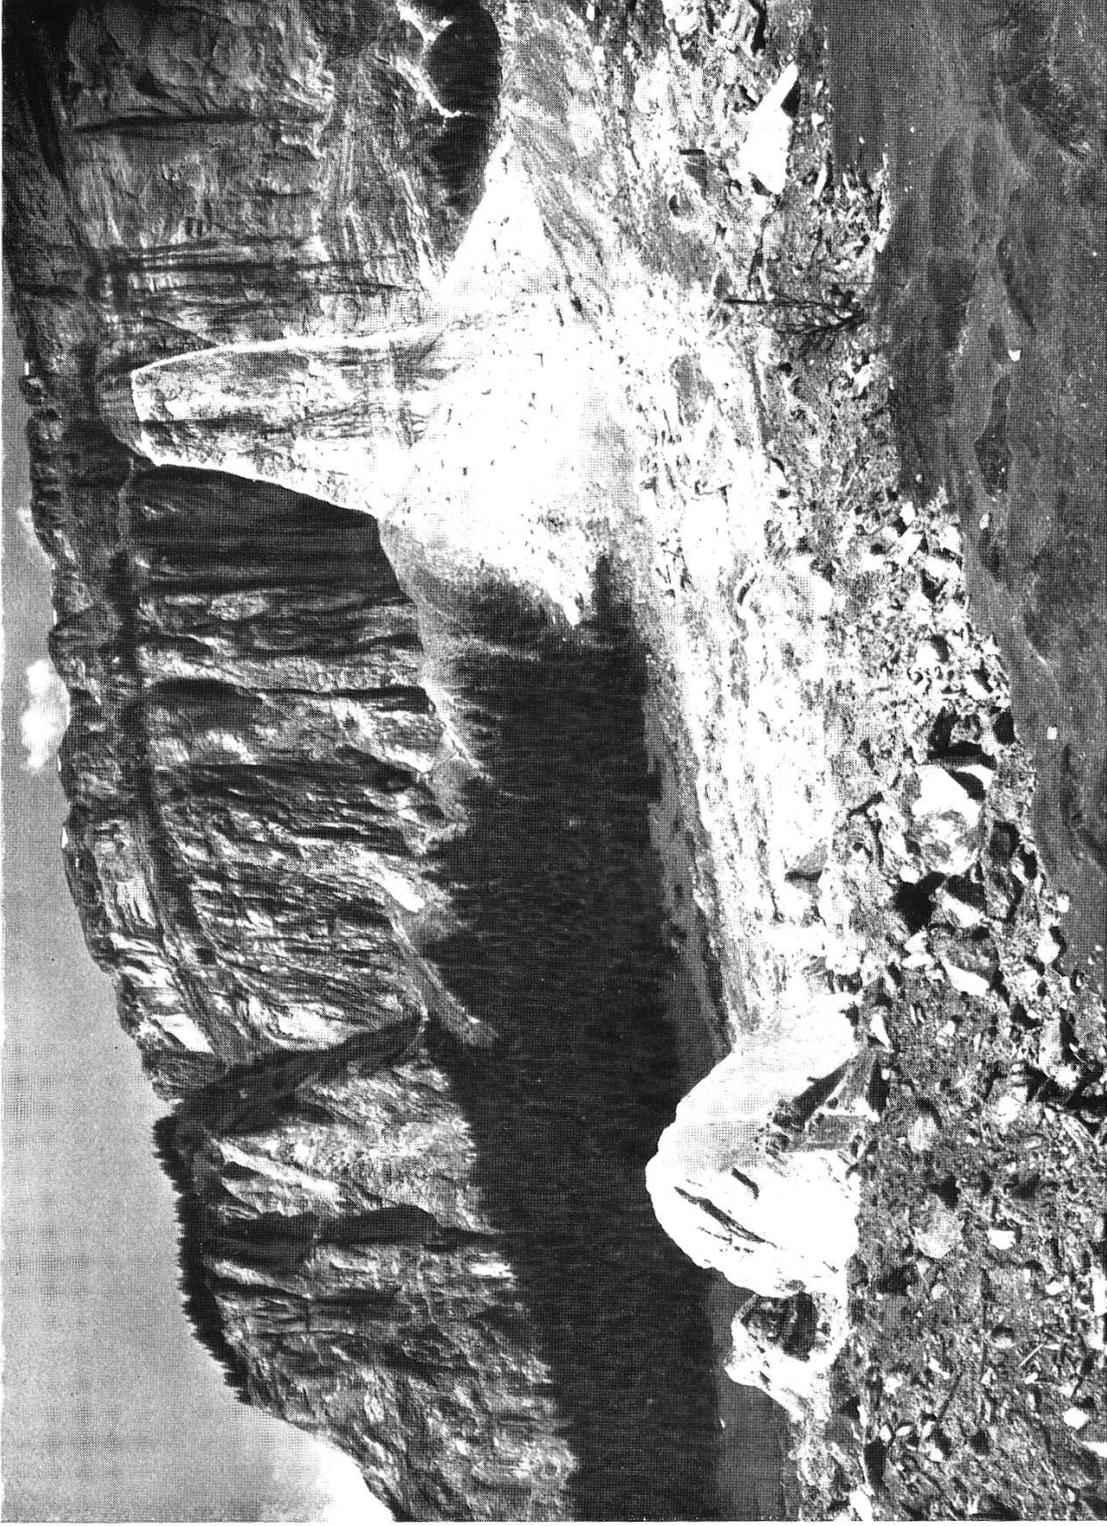
Abb. 7. Trümmermasse am Fuß der Abbruchstelle. Am östlichen Rand der Fahrbahn die zwei Felsköpfehen, durch die der Schuttstrom gegen das Kinderheim abgelenkt wurde.

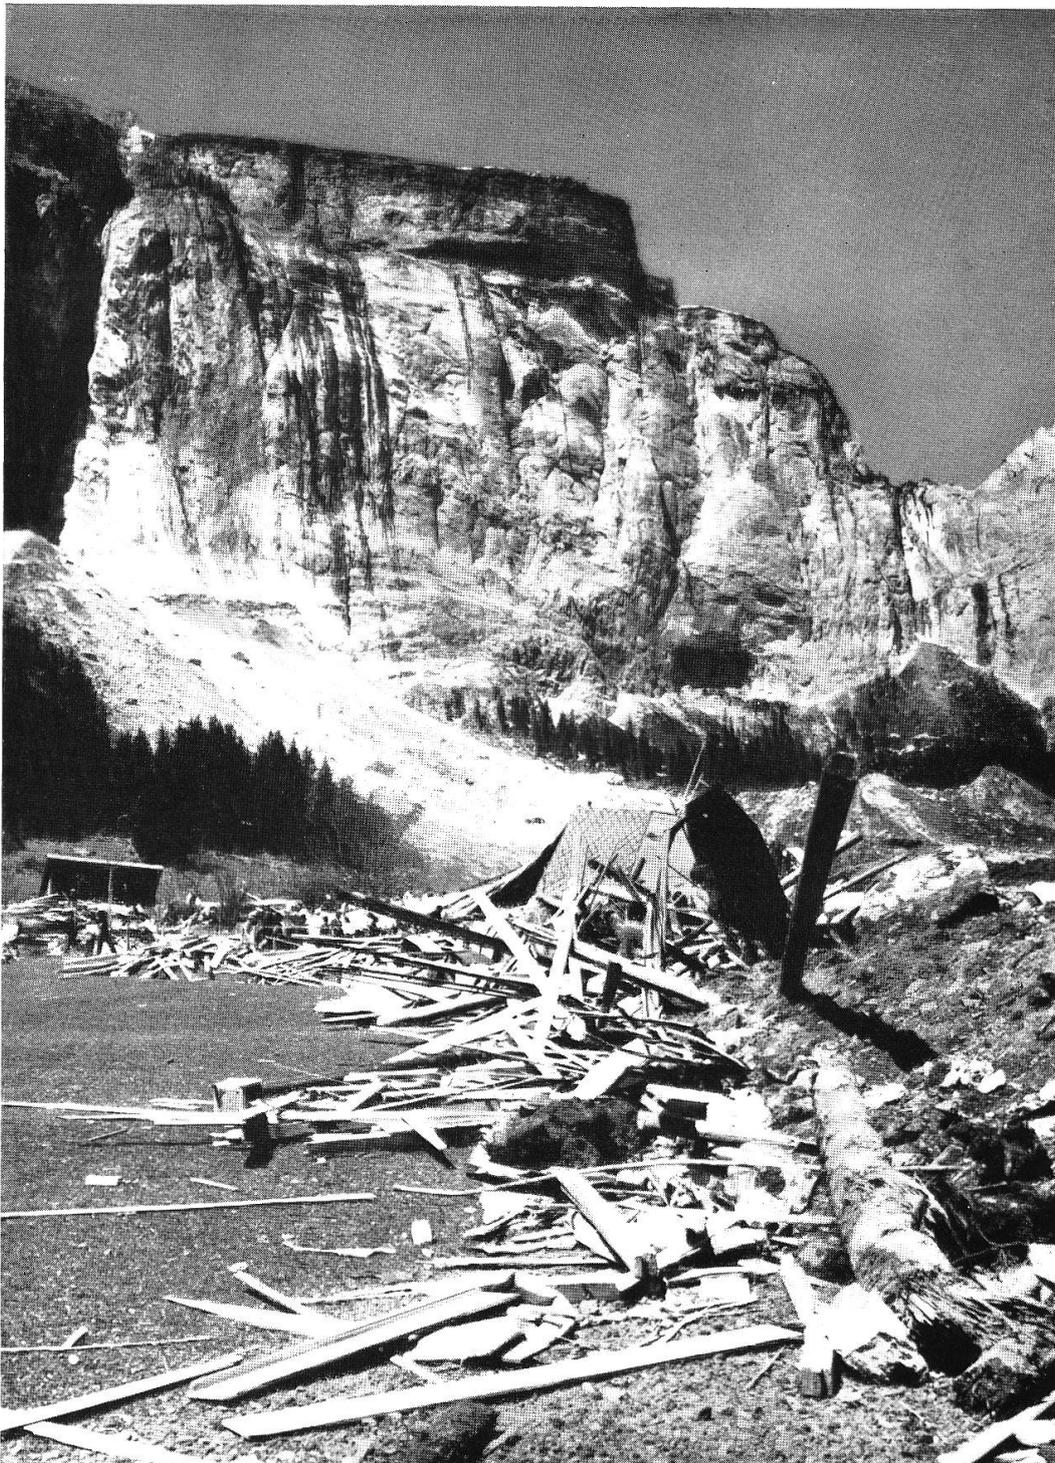
Abb. 8. Die Unglücksstätte. Das Gebäude, vom Rande des Schuttstromes erfaßt, liegt in Trümmern. Nur die Liegehalle (links) blieb verschont. — Das Abrißgebiet zeigt im unteren Teil deutlich die frische Bruchfläche. Weiter rechts zwei ältere Ausbrüchnischen.

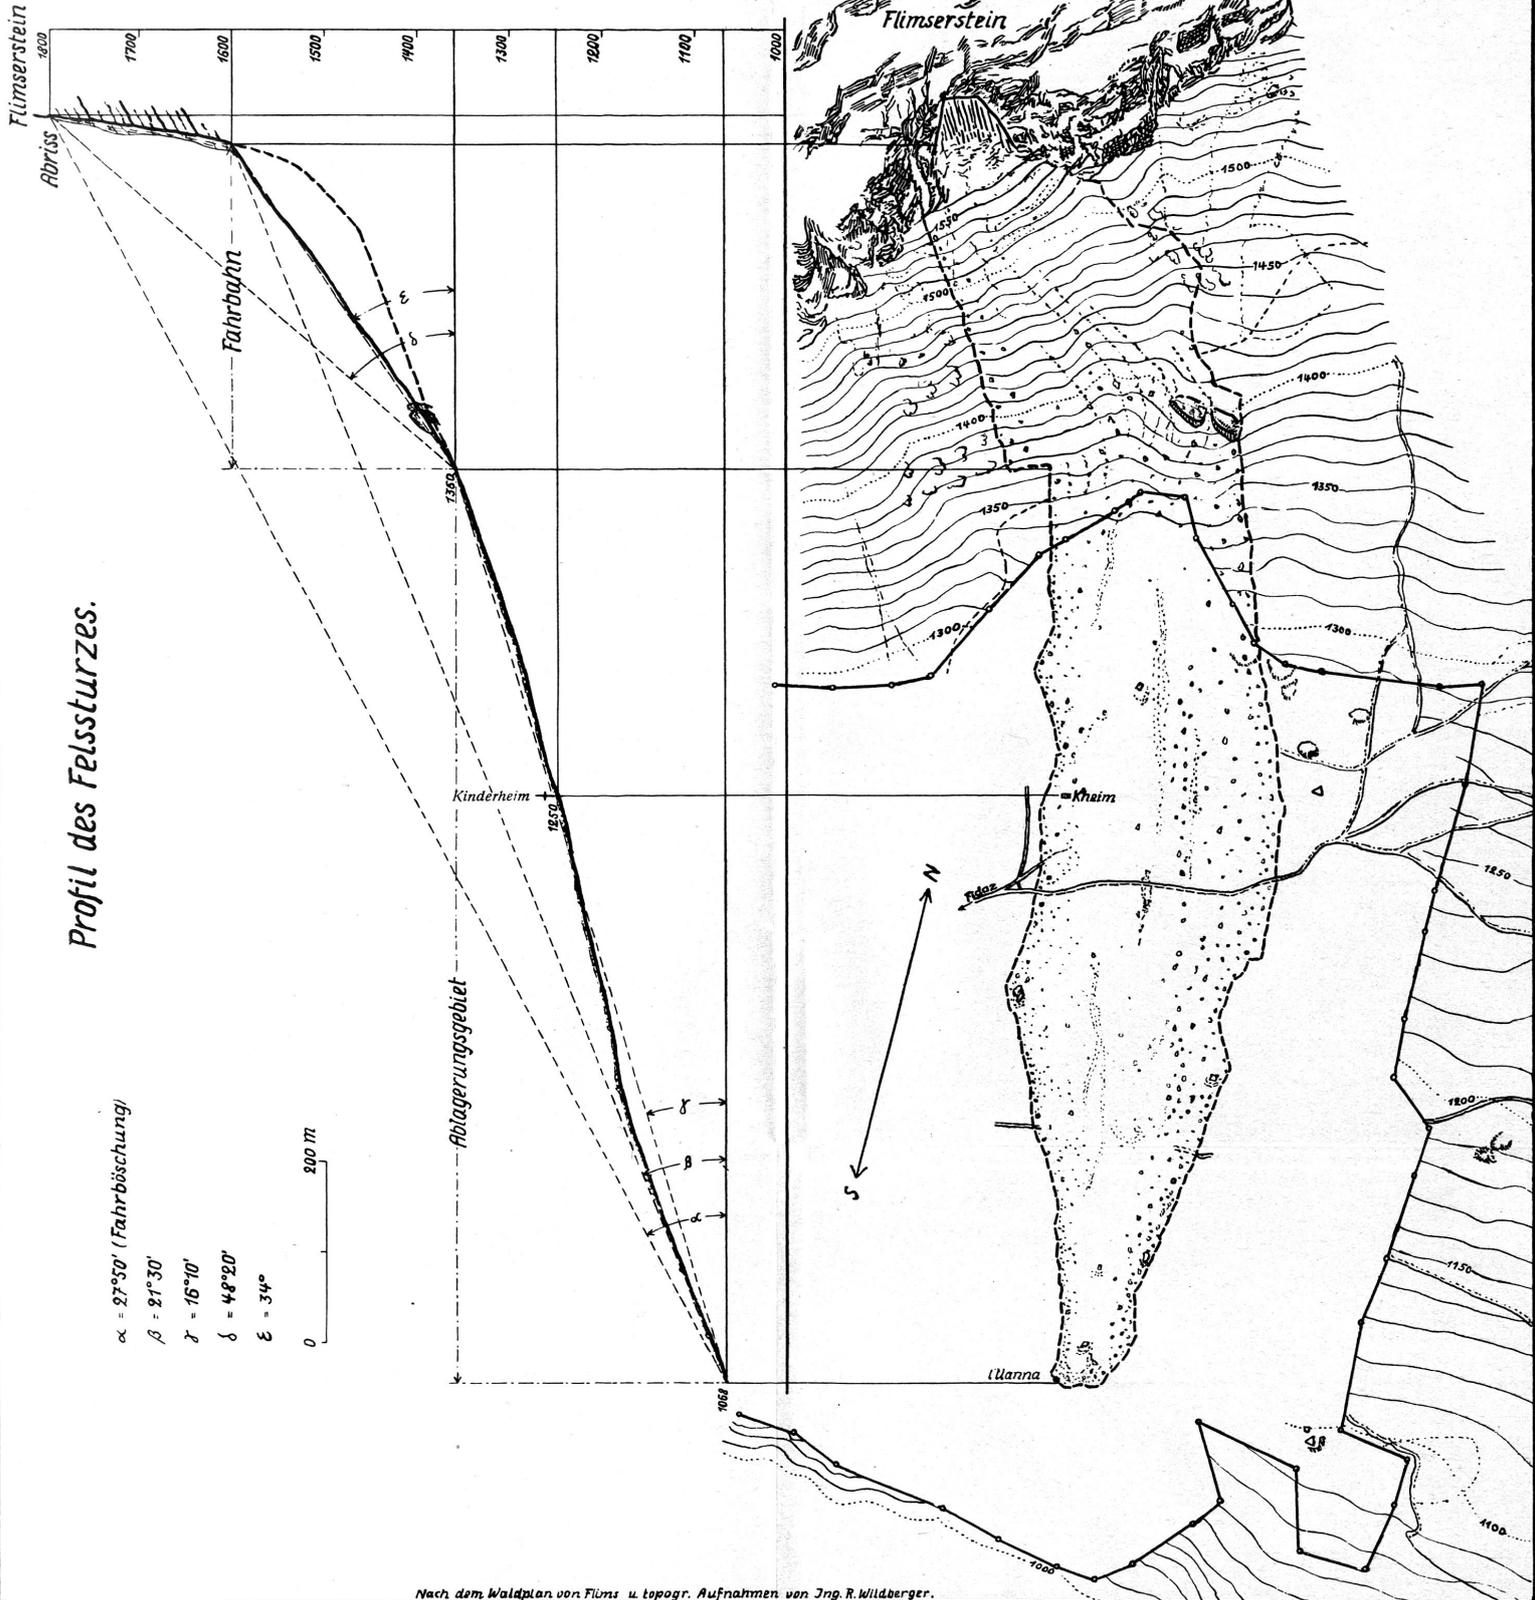
Die Grundlage für die beiliegende Kartenskizze bildet der Waldplan von Flims im Maßstab 1:5000. Dieser umfaßt aber nur das Waldareal. Herr Ing. *Wildberger* hatte die Freundlichkeit, das ganze Bergsturzgebiet zu vermessen. Für seine fachmännische, exakte Arbeit bin ich ihm zu Dank verpflichtet. Ebenso danke ich den Herren *Geiger*, *Bezzola* und *Baiter* für ihre wertvollen photographischen Aufnahmen.
