Der Felssturz am Flimserstein

Fidaz, am 10. April 1939

Von J. Niederer

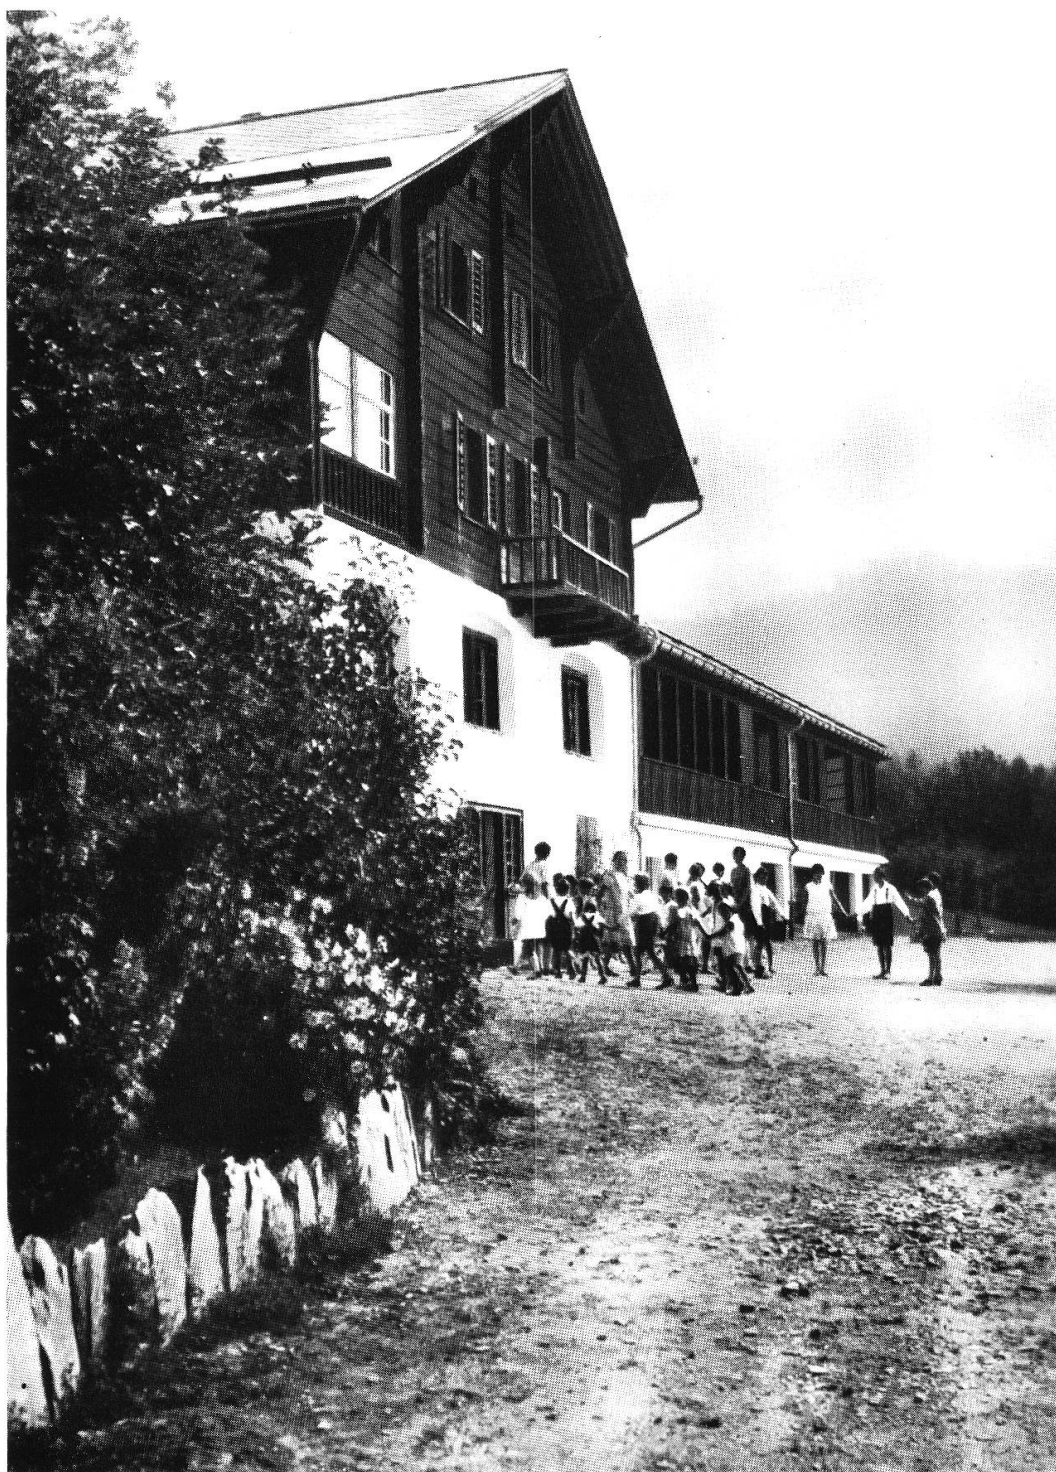
Abb. 1. Kinderheim «Sunnehüsli», Fidaz, das bei der Unglückskatastrophe vollständig zerstört wurde.

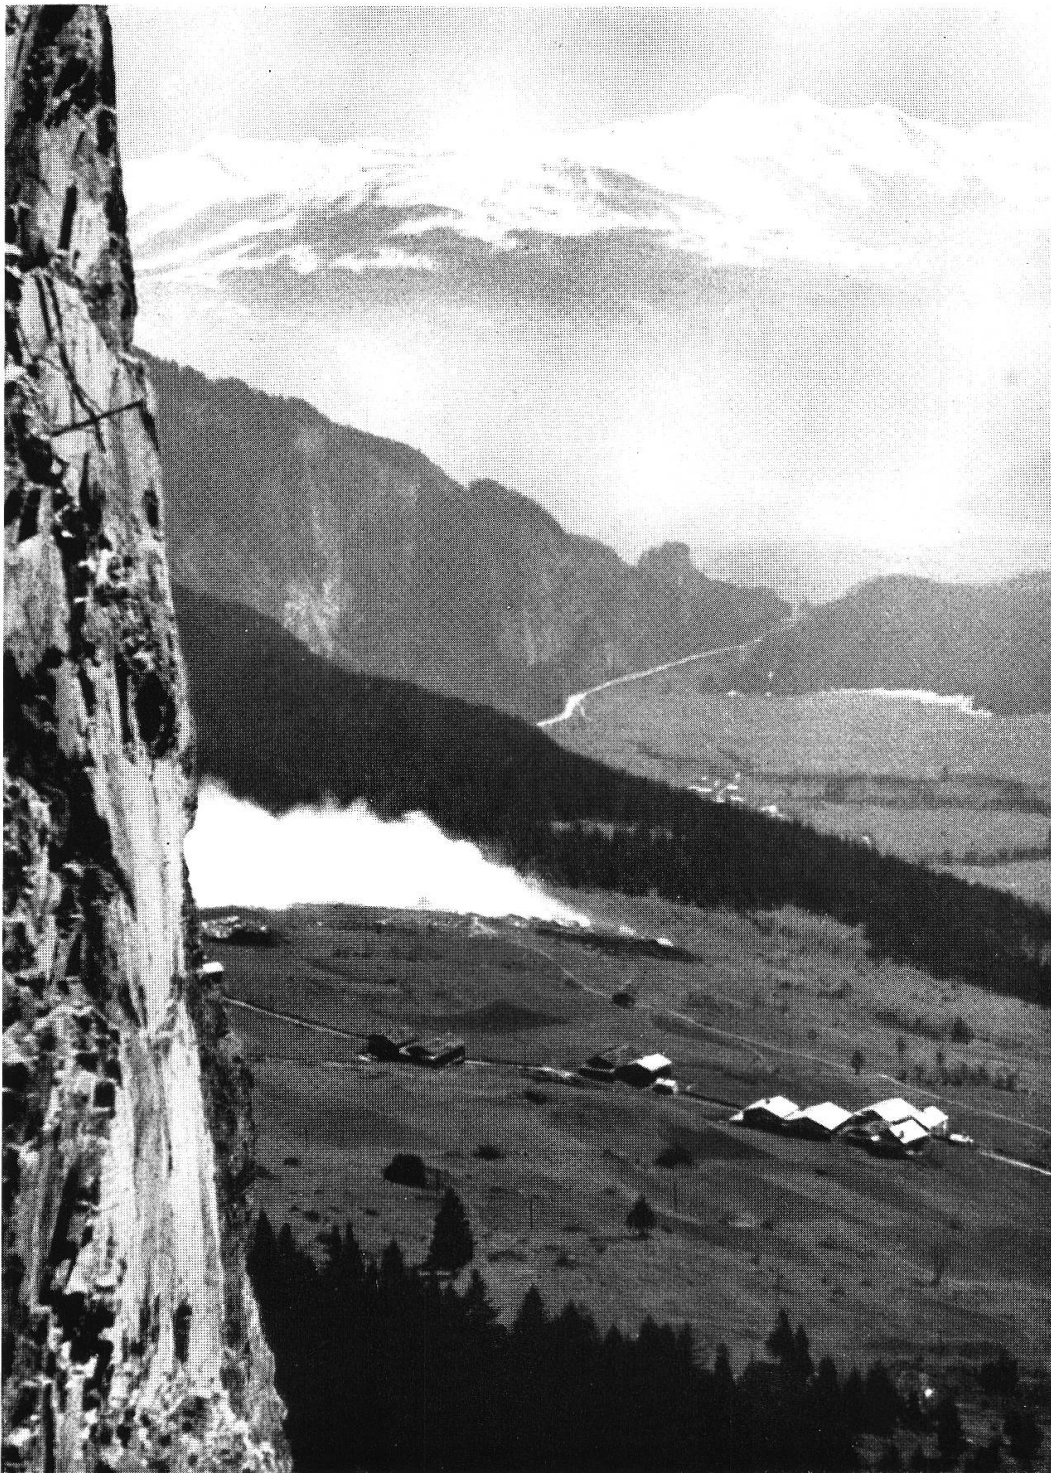
Abb. 3. Die niedergehende Felsmasse gleitet über das Wiesengelände, über welchem sich eine dichte Staubwolke erhebt. Der Hauptteil des Bergsturzes wird durch den Felsvorsprung (links) verdeckt.

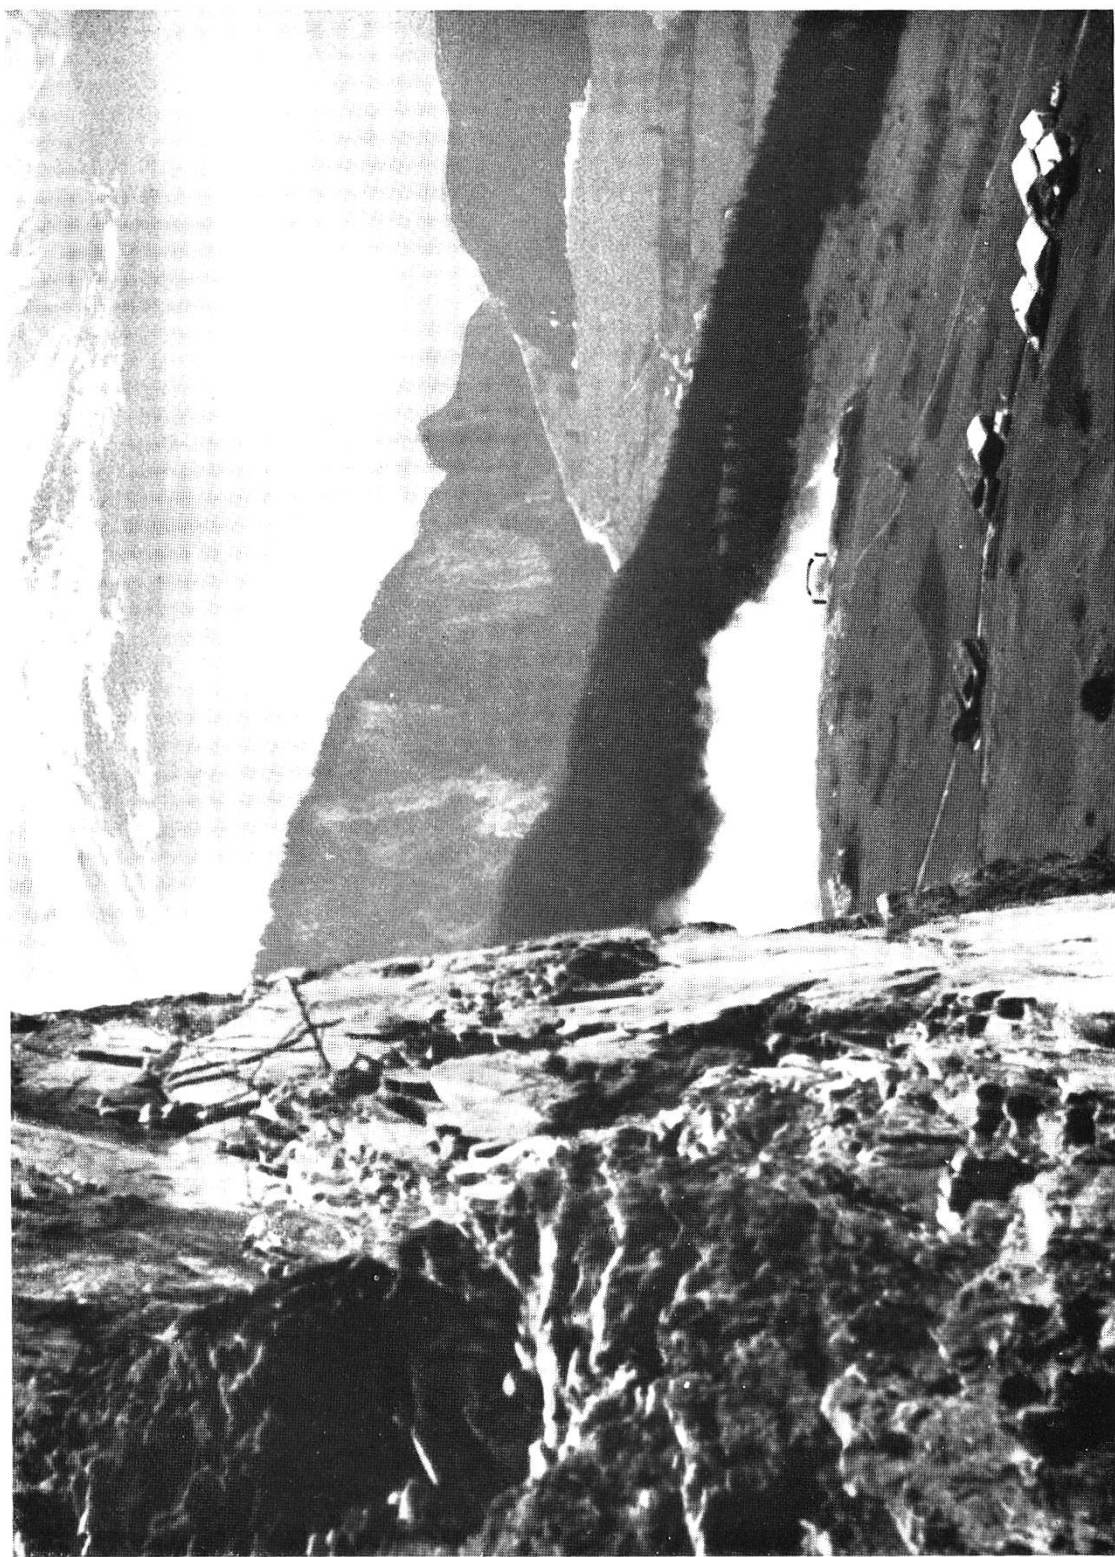
Abb. 4. Gleiche Situation, Aufnahme 5 Sekunden später. Aus dem Vorrücken des großen Blockes (umrandet) läßt sich die Dauer des Vorganges ziemlich genau berechnen.

wird im Maximum mit zwei Minuten angegeben. Nur Herr Geßler spricht von zwei bis drei Minuten, was in Anbetracht seiner starken Erregung begreiflich ist. Aus dem Weg, den der große Block auf Abbildung 3 und 4 im Zeitraum zwischen den beiden Aufnahmen (5 Sekunden) zurücklegte, läßt sich die Zeit ziemlich genau bestimmen. Daraus ergibt sich eine Dauer von etwa anderthalb Minuten. Diese ungeheure Schnelligkeit ist auf die große Fallhöhe und auf den Umstand, daß die ganze Felssturzmasse im gleichen Augenblick sturzbereit war, zurückzuführen. Daß die Mitte der Schuttmasse sich rascher bewegt, ist verständlich, da dort die Reibung wie bei einem Gletscher geringer ist. Verschieden sind die Aussagen in bezug auf das Anhalten des Trümmerstromes: «plötzlich», «allmählich», «relativ langsam». Herr Geßler, der unmittelbar am westlichen Rande stand, konnte nicht den ganzen Schuttstrom überblicken, da er durch den 5—6 Meter hohen Wall verdeckt war. Daß diese randliche Partie rasch, «plötzlich» zum Stillstand kam, zeigt die Gleitspur des großen gespaltenen Blockes, welcher dank des Beharrungsvermögens noch ein Stück weiter schlittelte und einen großen Erdwall vor sich hinstieß. Herr Brunold und Herr Esenwein, die aus größerer Entfernung und erhöhtem Standort die Schuttmasse beobachteten, konnten feststellen, daß zuerst der Rand stillstand, während der mittlere Teil weiterfuhr. Dadurch wurde der Eindruck erweckt, als ob der Strom «allmählich» oder «relativ langsam» anhielt. Für die einzelnen Stromteile dürfte die Feststellung eines raschen Stillstandes am Ende ihrer Bahn das Richtige treffen; denn sobald in der Bewegung der Trümmermasse eine Verzögerung eintritt, wird die Reibung fast augenblicklich gewaltig gesteigert und die treibende Kraft rasch aufgezehrt. — Durch das Zertrümmern und Aneinanderreiben der einzelnen Kalkblöcke entstand eine Staubwolke (Abb. 3, 4, 5). Herr Geßler hat diese nicht beobachtet; sie war durch den Randwall verdeckt. Auch Herr Esenwein und Herr Bezzola hatten anfänglich von der Staubwolke nichts gesehen; die photographische Platte hat sie jedoch festgehalten und läßt darin sogar einen einzelnen großen Block erkennen. Die meisten Augenzeugen schildern

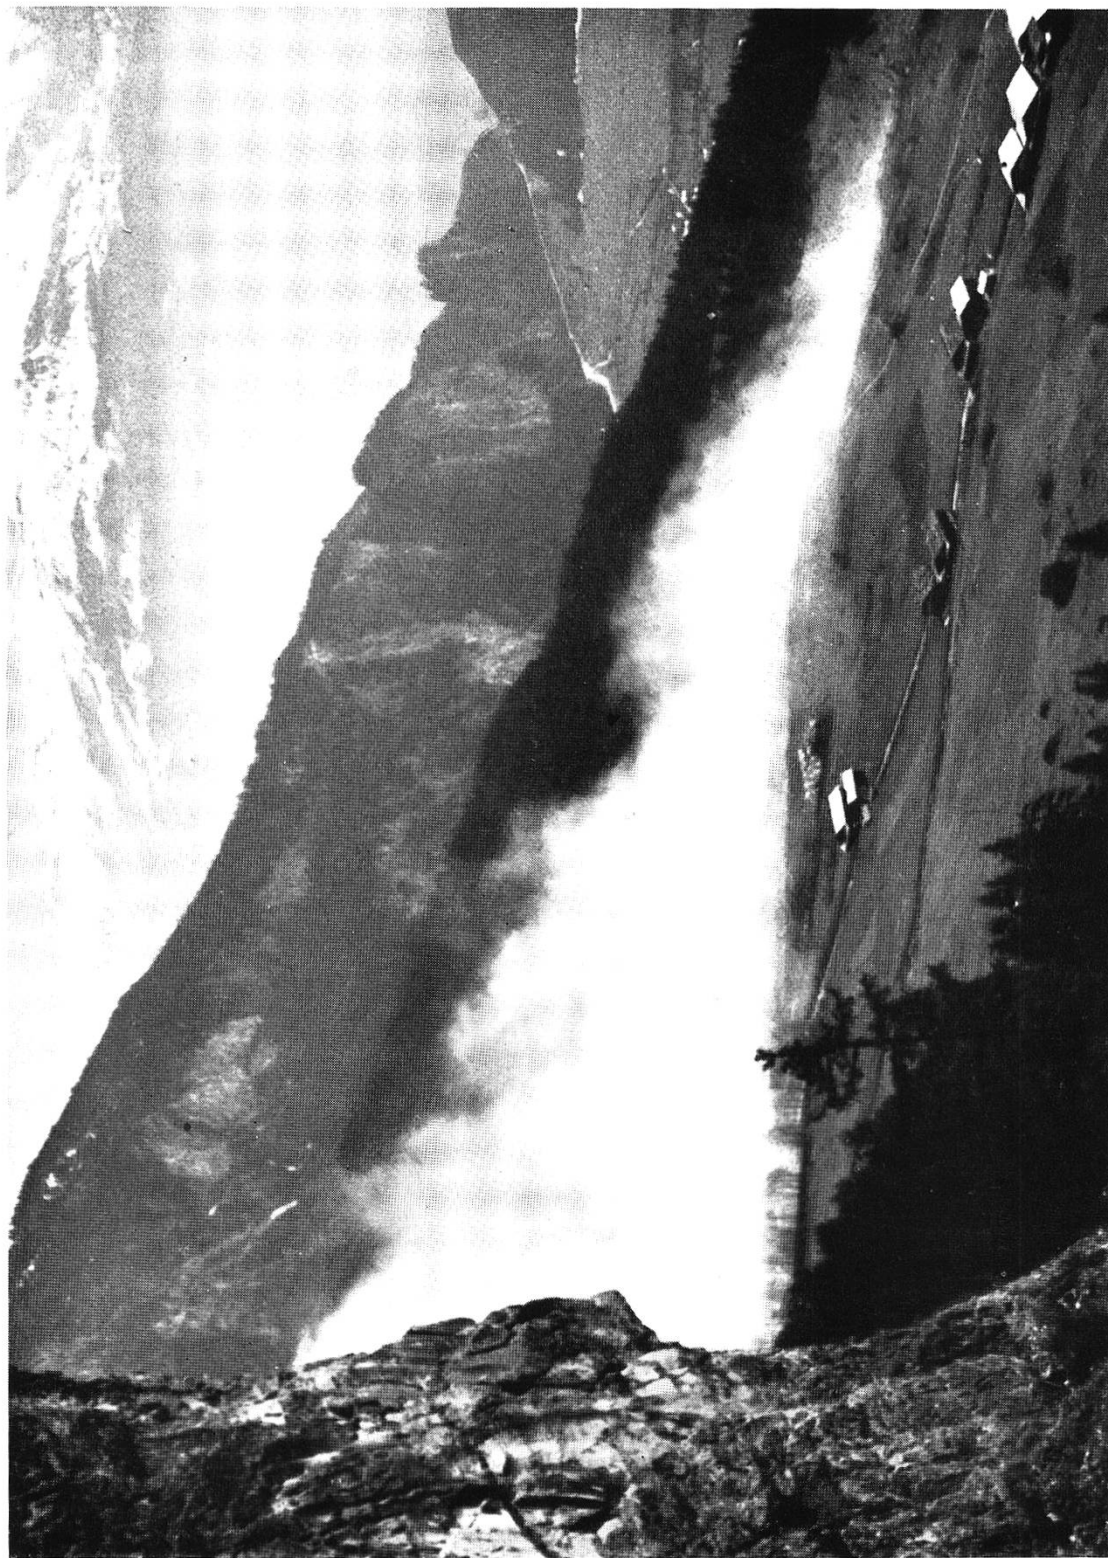
Abb. 5. Der Schuttstrom ist zum Stillstand gelangt. Die aufsteigende Staubwolke wird lichter.

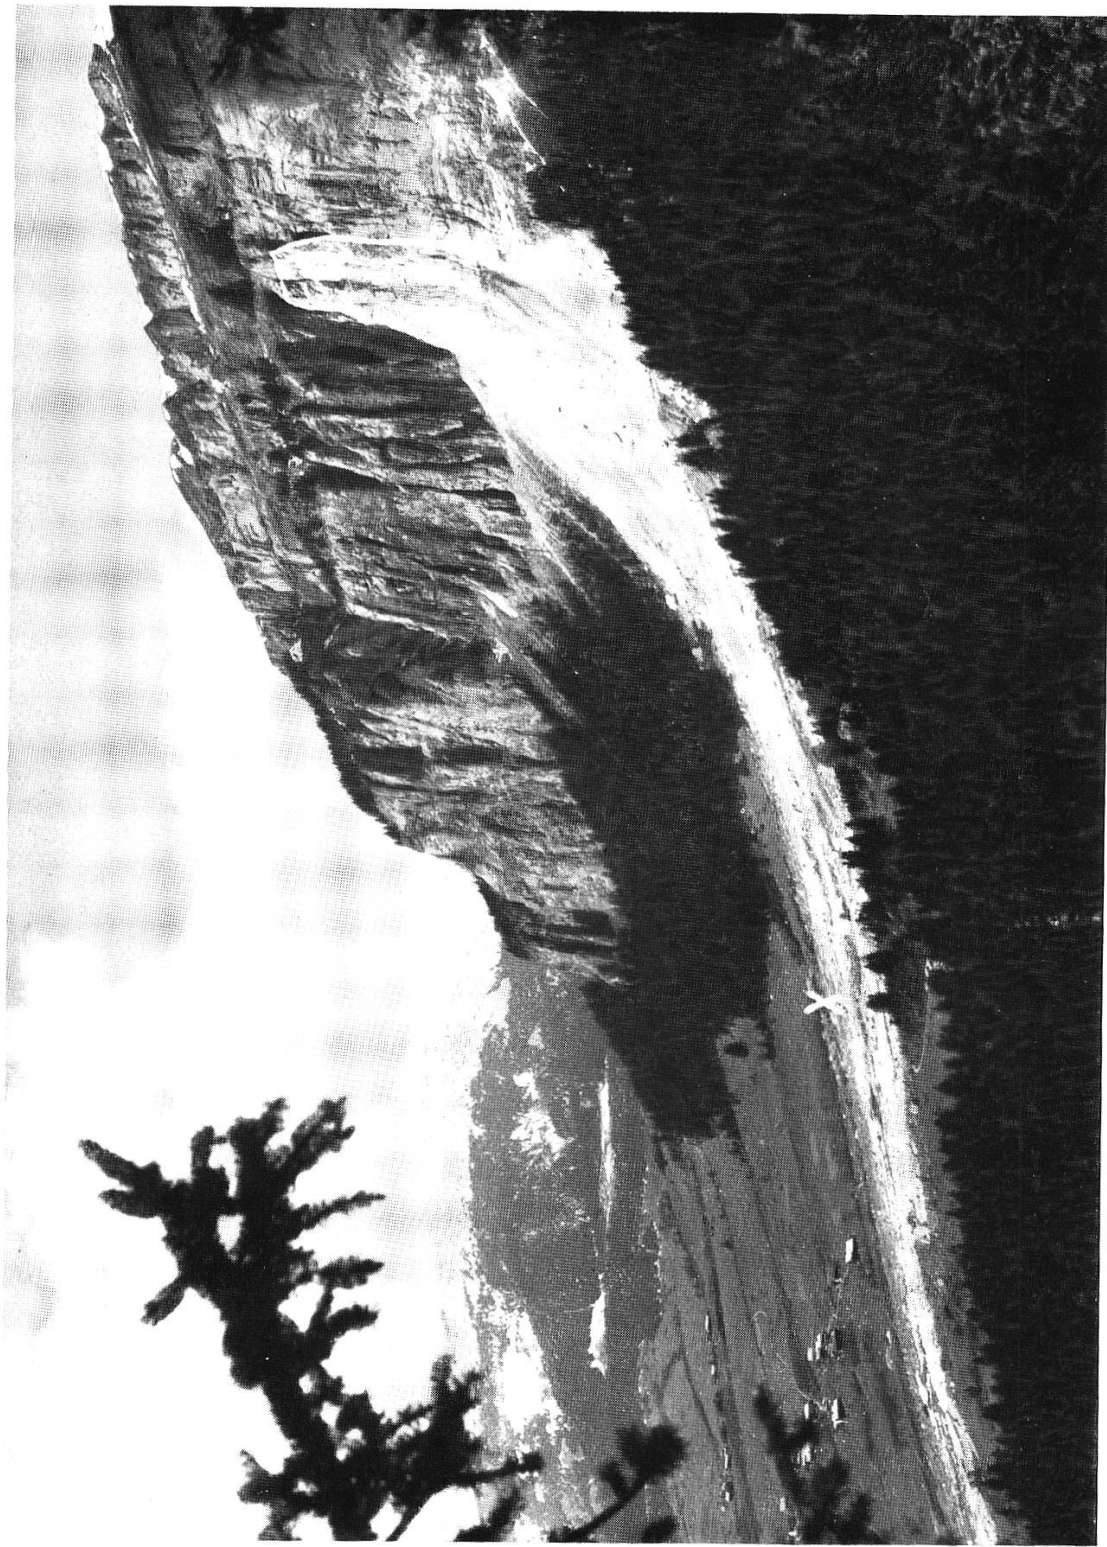
Abb. 6. Das Bergsturzgebiet. Der Trümmerstrom hat in den vorher geschlossenen Waldgürtel eine große Bresche geschlagen. Das Kreuz bezeichnet den Standort des Kinderheims.

Bei jedem Bergsturz unterscheidet man drei Teile: das Abrißgebiet, die Sturzbahn und den Schuttstrom oder das Ablagerungsgebiet (vergl. Kartenskizze, Profil des Felssturzes und Abb. 6).

Die größten Dimensionen weist das Ablagerungsgebiet auf (Abb. 6). Da sich der Schuttstrom durch eine flache Mulde ergoß, blieb zwar die Breite in der oberen Hälfte ziemlich konstant zwischen 200—250 m. Weiter unten nimmt sie beträchtlich ab. Die horizontale Länge erreicht 1000 m.

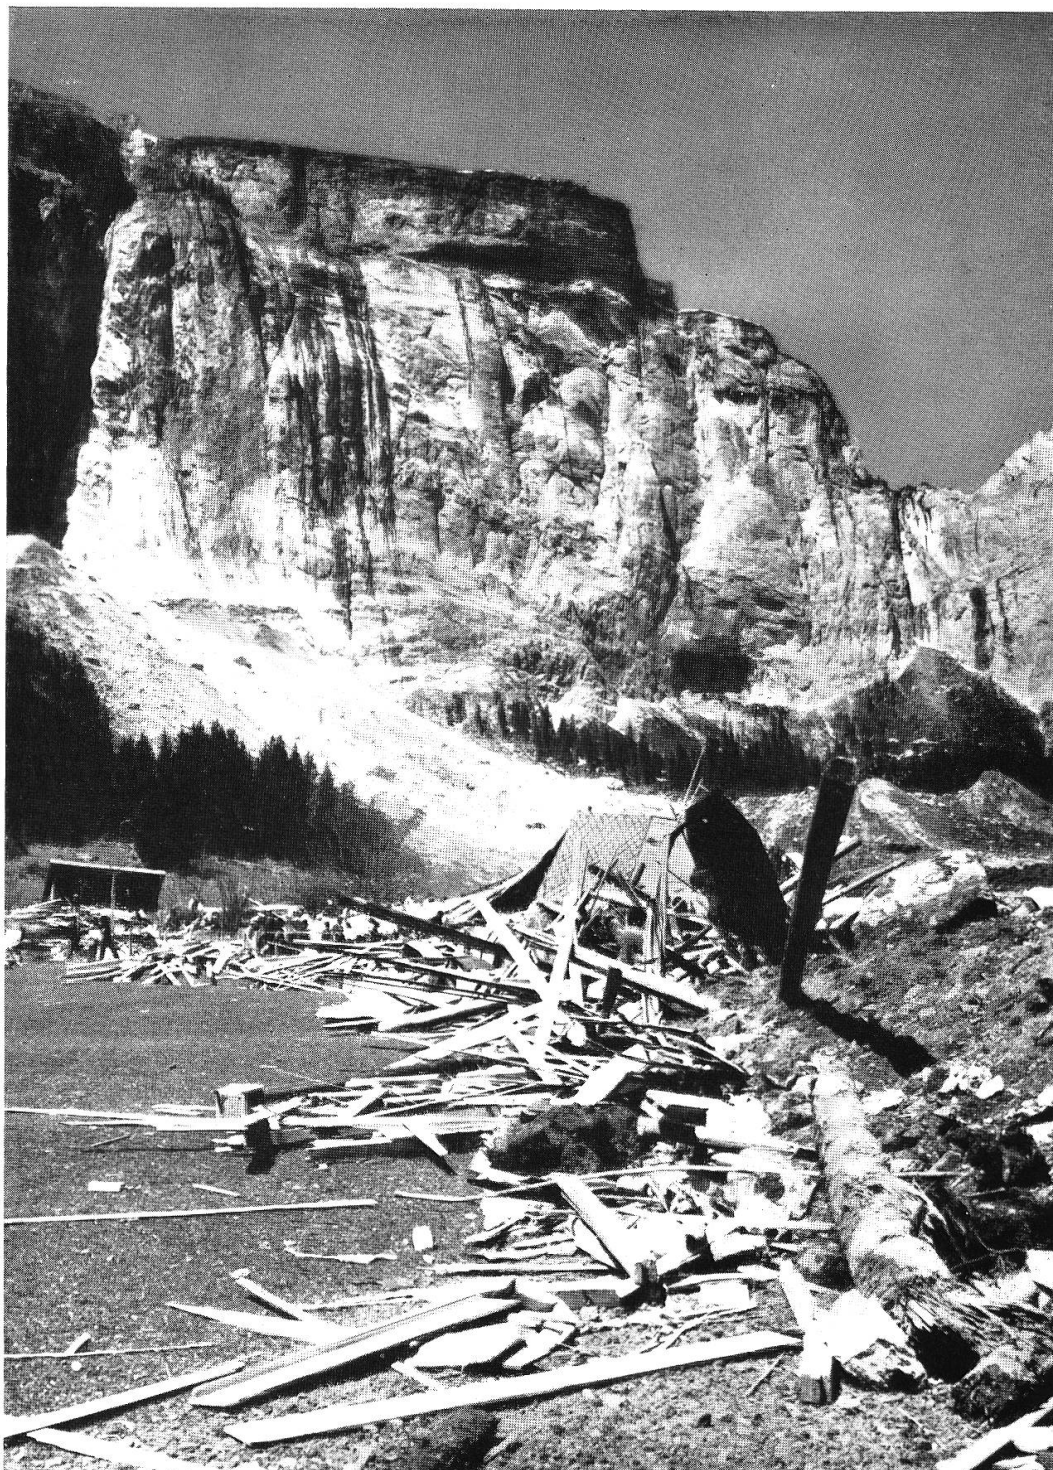
Abb. 8. Die Unglücksstätte. Das Gebäude, vom Rande des Schuttstromes erfaßt, liegt in Trümmern. Nur die Liegehalle (links) blieb verschont. — Das Abrißgebiet zeigt im unteren Teil deutlich die frische Bruchfläche. Weiter rechts zwei ältere Ausbruchnischen.
