Eigendynamik von Flussauen in Graubünden

von André Schenker¹ und Andri Bischoff²

Zusammenfassung

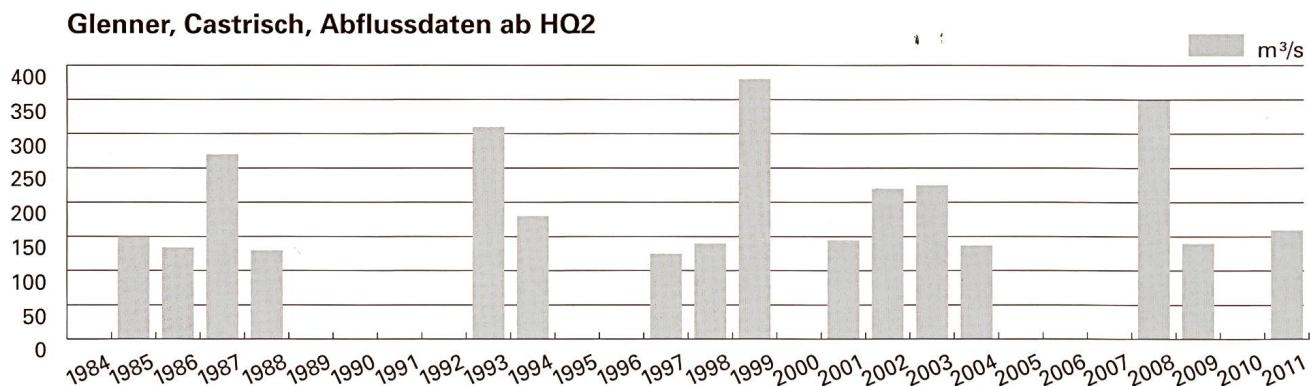
Abb. 2: Glenner mit Hochwasserabflüssen ab etwa HQ2 (BAFU 2011).

Dargestellt sind die jährlichen maximalen Hochwasserereignisse für die Periode 1984 bis 2011, die eine Jährlichkeit grösser als zwei Jahre aufweisen (BAFU 2011). Für die Jahre 1984–1988 wurden Angaben der inzwischen aufgehobenen Messstation Peiden-Bad (Einzugsgebiet = 312 km²) verwendet. Deren Einzugsgebiet ist um 70 km² kleiner als dasjenige der Messstation Castrisch (Einzugsgebiet = 382 km²). Überschlagsmässig können die Hochwasserabflüsse von Peiden-Bad in Annäherung an die Messstation Castrisch deshalb um schätzungsweise 14% erhöht werden.

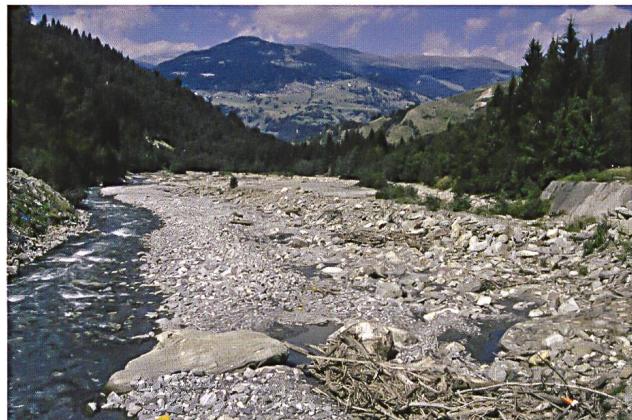
Abb. 3: 1990. Glenner fliesst linksufrig entlang geschütteter Böschung. Vermutlich Reste einer Baupiste im Zusammenhang mit der Erstellung einer Strassengalerie in den späten 1980er-Jahren noch erkennbar. Alluvionen weitgehend gehölzfrei, lokal ältere Gehölzinseln.

Die Länge des abgebildeten Flussabschnittes beträgt ca. 650 Meter, die maximale Breite gute 100 Meter. Es handelt sich um eine ausgeprägte Verzweigungsstrecke mit wechselnder Lage der Flussarme und dynamischen Veränderungen von Aufflandung und Abtrag von Kiesflächen und der entsprechenden Dynamik der Auenvegetation. Anthropogene Eingriffe im Anschluss an feststofffreie Murgänge bzw. Hochwasserereignisse in den Jahren 1995 und 1999 wurden innert weniger Jahre durch nachfolgende Hochwasser umgestaltet und «verwischt».

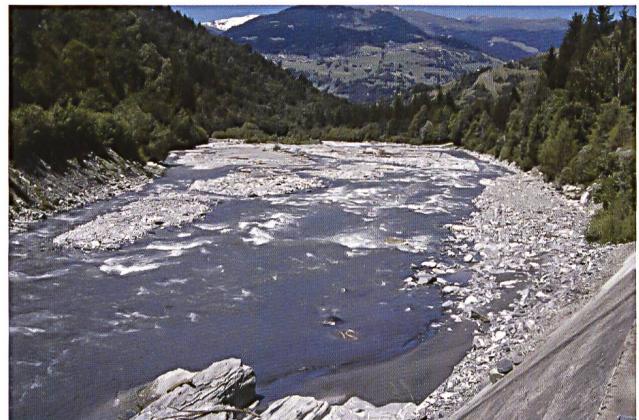
Abb. 5: 1997. Ein verzweigtes Gerinne hat sich herausgebildet. Weitgehend vegetationsfreie Kiesflächen. Eine Gehölzinsel.

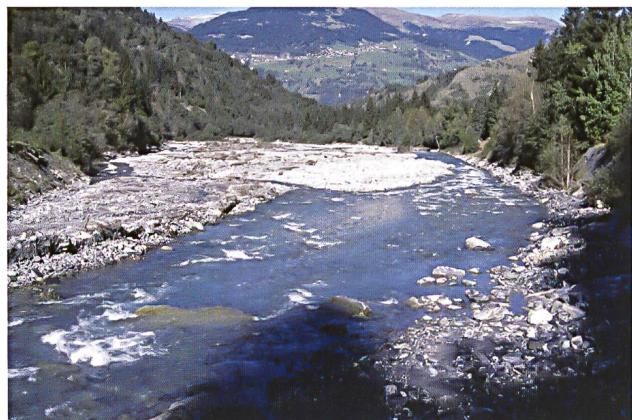
Abb. 4: 1994. Hauptarm verläuft nun rechtsufrig, ein kleiner Seitenarm linksufrig. Alluvionen immer noch weitgehend gehölzfrei, lokal ältere Gehölzinseln.

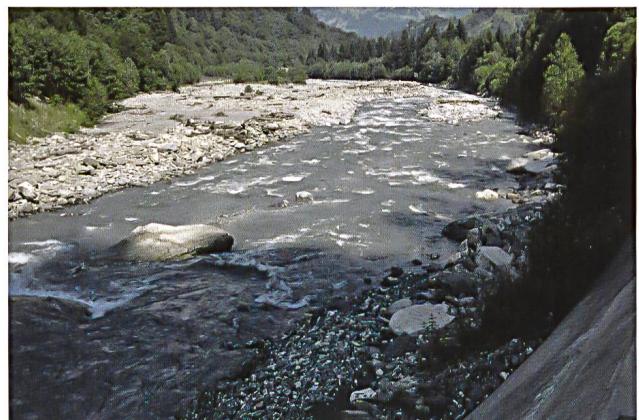
Abb. 6: 2001. Hauptgerinne rechtsufrig mit kaum verzweigtem Lauf und vegetationsfreien Kiesflächen; eine ältere Gehölzinsel.

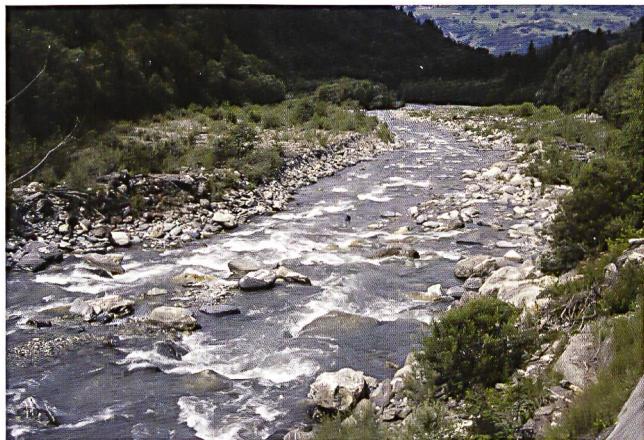
Abb. 7: 2008. Ein zentrales Hauptgerinne, beidseits an- grenzende Kiesflächen mit mehrjähriger Pionierge- vegetation.

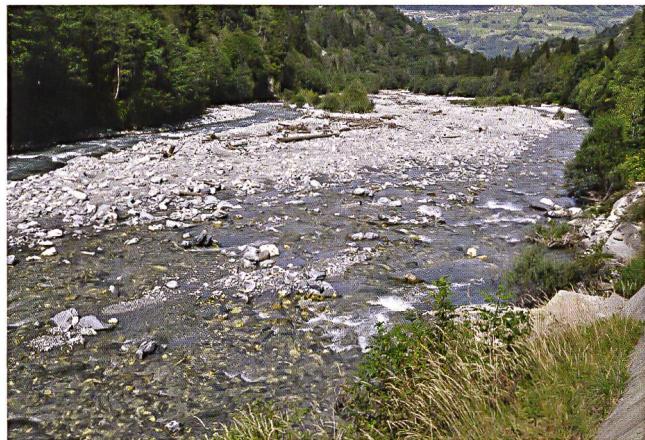
Abb. 8: 2011. Der Glenner fliesst wieder in zwei Armen linksufrig und rechtsufrig. Dazwischen Kiesflächen mit einzelnen, mehrjährigen Gehölzinseln.

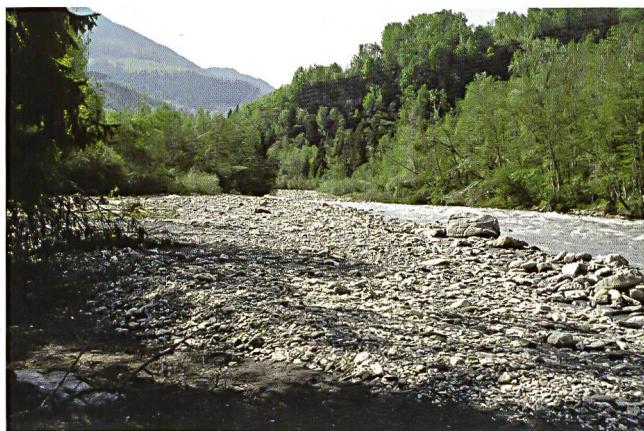
Abb. 9: 1985. Der Glenner verläuft linksufrig, umfliesst die mit einem älteren Grauerlenauenwald bestandene Fläche in der Bildmitte und die darin integrierte, bestockte Felsinsel.

Das 1987er-Hochwasser hat im Bereich «Rosas» ältere Grauerlenbestände abgeräumt und neue Flussarme geschaffen. Beim Fotostandort blieb in der neuen Flussmitte einzig eine kleine, bewachsende Felsinsel bestehen. Der Flusslauf verlagerte sich im Laufe der Jahre mehrfach. Eine eigentliche Verzweigungsstrecke konnte sich jedoch nicht dauerhaft herausbilden, weil die linksufrige Ufersicherung des alten Deponiestandortes mit Blocksatz die dafür notwendige Gerinnebreite nicht zulässt.

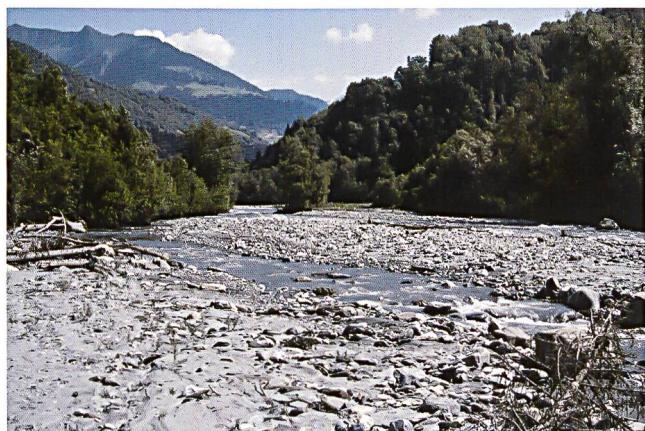
Abb. 11: 1991. Ein verzweigter Lauf hat sich herausgebildet. Hauptarm fliesst rechtsseitig der Felsinsel. Auf den Kies- flächen hat sich nur lokal junge Pionierge- vegetation entwickelt.

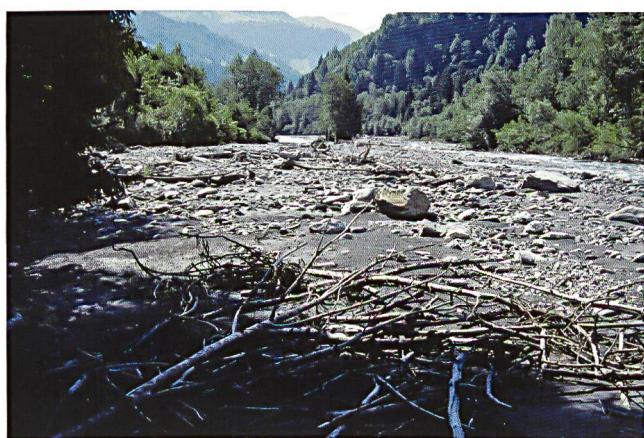
Abb. 10: 1988. Nach dem Hochwasser von 1987 steht der bewachsene Felskopf nun als Insel im aktiven Gerinne und wird beidseitig vom Glenner umflossen. Der Grauerlenwald wurde durch Seitenerosion teilweise abgetragen.

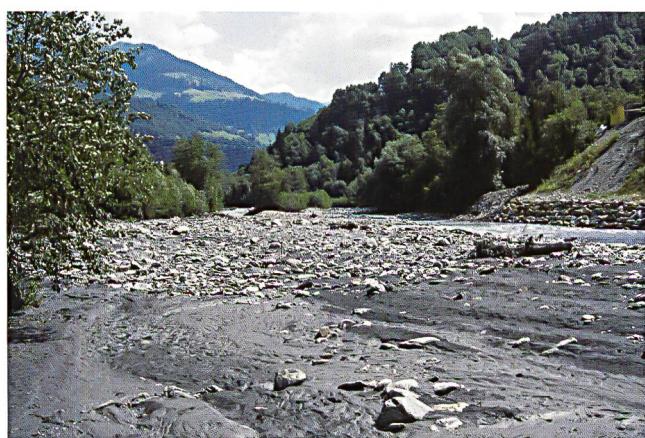
Abb. 12: 1994. Linksufrig wurde eine alte Deponie mit Block- satz unter Baggereinsatz im Gerinne gegen Seitenerosion gesi- chert. Die Kiesflächen und Feinsedimentablagerungen sind vegetationsfrei. Der Glenner umfliesst beidseitig die Felsinsel.

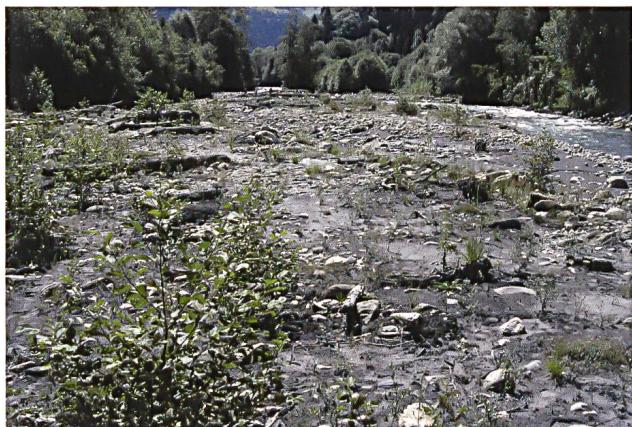
Abb. 13: 1998. Glenner fliesst linksseitig der Insel. Auf den angrenzenden Kiesflächen mit Schwemmmholzhaufen hat sich eine mehrjährige Pioniergevegetation eingestellt.

Die Fotoserie zeigt an diesem Standort wiederholt Stadien mit flächiger Ablagerung grober Sedimente im Gefolge von Hochwasserereignissen und anschliessend aufkommender Pioniervegetation sowie einen wechselnden Schwemmholzanteil mit Anhäufung von umfangreichen Totholz-Nestern.

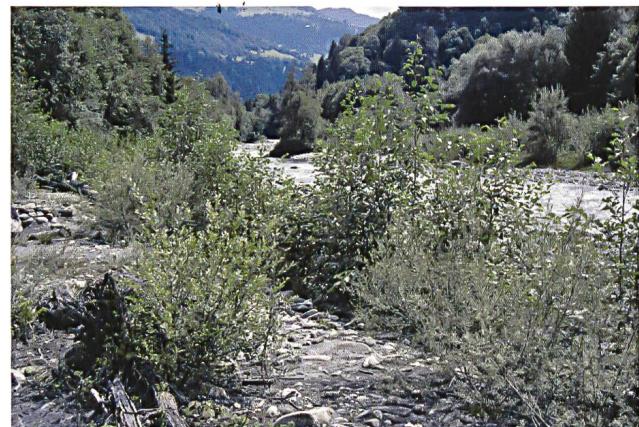
Abb. 16: 2008. Situation vergleichbar mit 2004. Die Gehölz-vegetation hat sich unübersehbar flächig installiert und ist in die Höhe gewachsen.

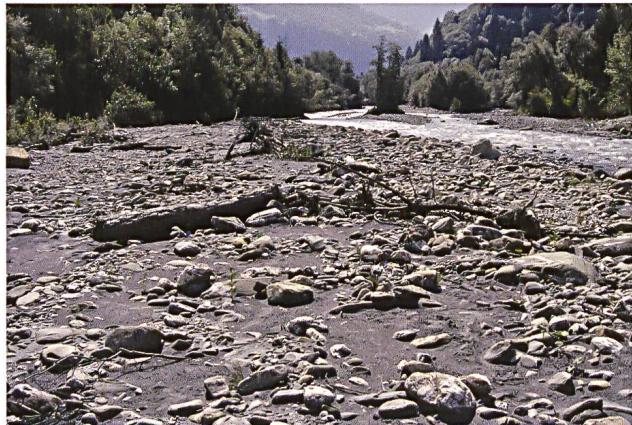
Abb. 14: 2001. Das grosse Hochwasser von 1999 hat zu flächigen Umlagerungen und Ablagerungen geführt. Diese sind mit junger Pioniergevegetation bestanden. Der Glenner umfliesst die Felsinsel beidseitig.

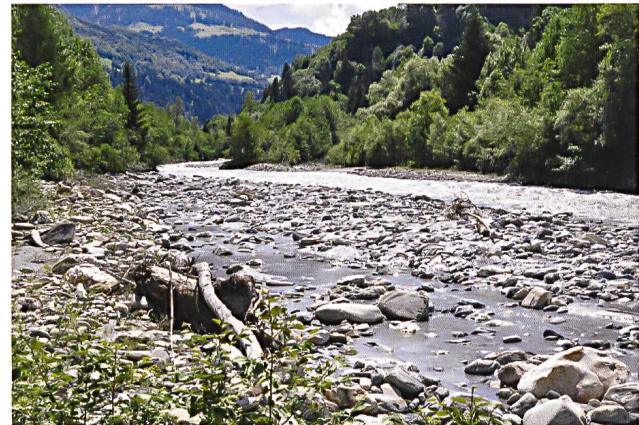
Abb. 17: 2011. Der Glenner fliesst rechtsseitig der Felsinsel. Im angrenzenden breiten Bereich des Flussbetts vegetationslose Alluvionen.

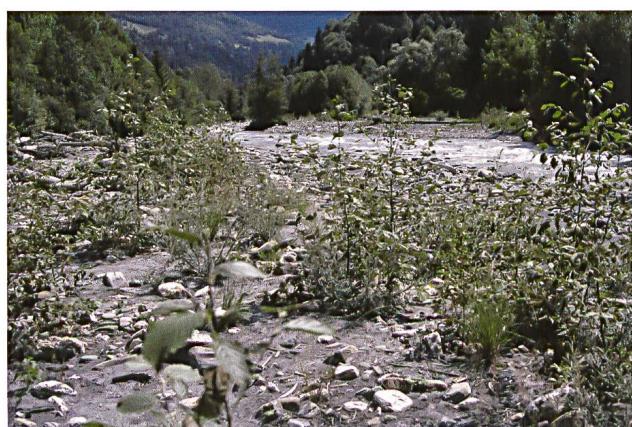
Abb. 15: 2004. Auf den Alluvionen hat sich eine flächige, mehrjährige Pioniergevegetation eingestellt. Der Glenner fliesst rechtsseitig der Felsinsel.

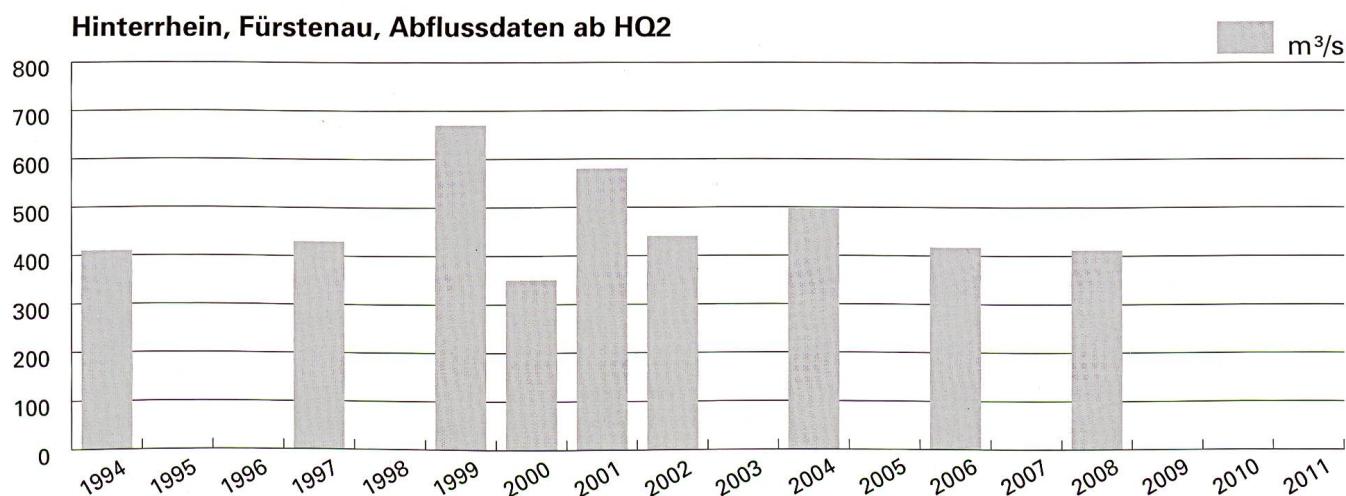
Abb. 18: Hinterrhein mit Hochwasserabflüssen ab etwa HQ2.

Dargestellt sind die jährlichen maximalen Hochwasserereignisse für die Periode 1994–2011, die eine Jährlichkeit grösser als zwei Jahre aufweisen (BAFU 2011).

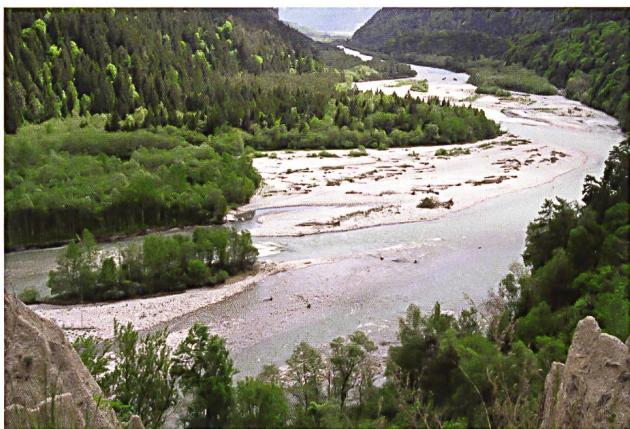
Abb. 19: 1994. Mitten im aktiven Gerinne ein älterer, inselartiger Grauerlenbestand. Angrenzende Waldflächen rechtsufrig vorwiegend mit Grauerlen, ältere Bestände mit Fichten durchsetzt.

Die Länge des abgebildeten Flussabschnittes beträgt ca. 1,5 Kilometer, die maximale Breite des heutigen aktiven Gerinnes 250 bis 300 Meter. Diese Breite erlaubt die Entwicklung einer ausgeprägten Verzweigungsstrecke mit wechselnder Lage der Flussarme. Es handelt sich um ein positives Beispiel, wie sich nach flächigen Kiesentnahmen bis in die Mitte der 1970er-Jahre die natürliche Eigendynamik des Flusses wieder durchgesetzt hat (vgl. Abb. 31). Seit Längerem verwaldete Flächen wurden dadurch wieder in den aktiven Flussraum einbezogen. Die angrenzenden flachen Waldstandorte im Bereich des Pendelbandes werden mit grosser Wahrscheinlichkeit in Zukunft ebenfalls wieder durch Hochwasserereignisse erfasst und umgestaltet werden.

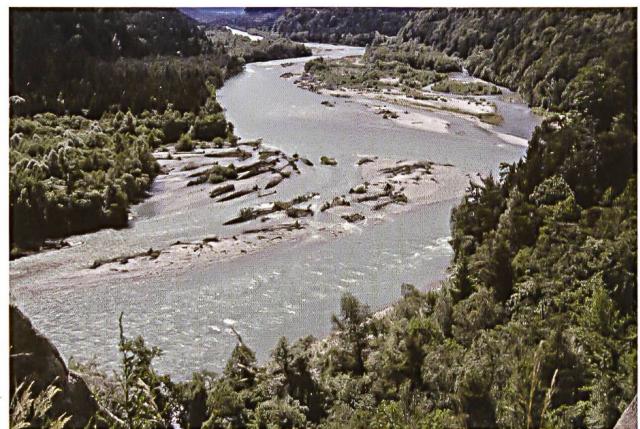
Abb. 22: 2001. Die rechtsufrige Seitenerosion ist weiter fortgeschritten. Zahlreiche im Fluss liegende Baumstämme zeugen davon.

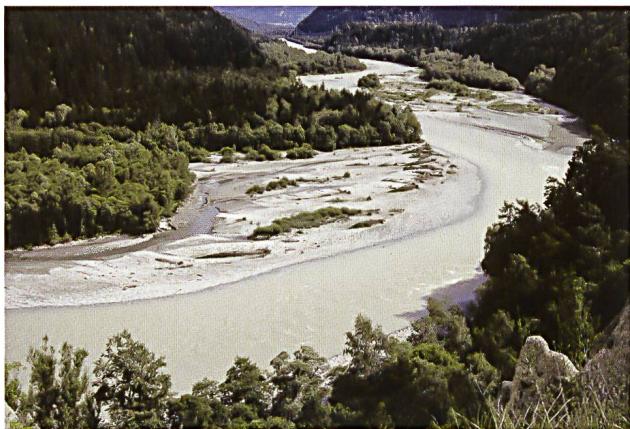
Abb. 20: 1997. Geschwungener Verlauf des Hauptarmes. Rechtsufrig flächiger Auenwald, teilweise mit Fichten durchsetzt. Einzelne Baumstämme als Schwemmmholz in Fliessrichtung im Hinterrhein liegend.

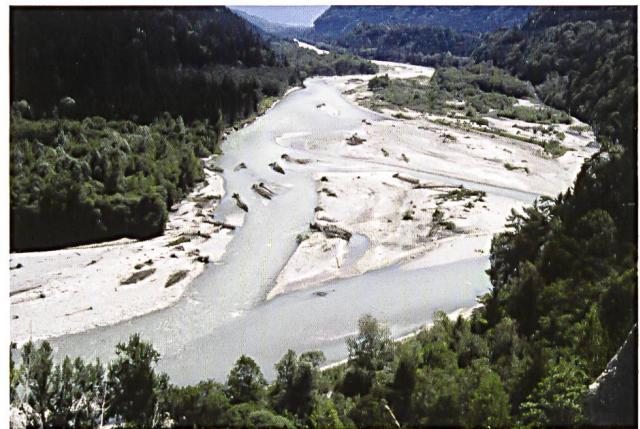
Abb. 23: 2003. Rechtsufrig hat sich durch die andauernde Seitenerosion ein gestreckter Verlauf des Hauptgerinnes herausgebildet. Im aktiven Gerinnebett liegen einzelne Baumstämme.

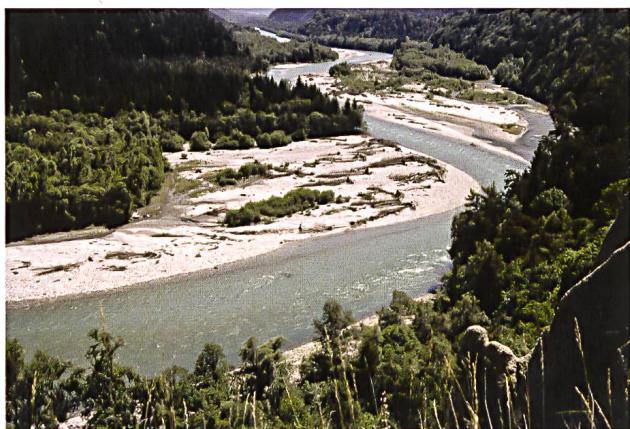
Abb. 21: 2000. Verlauf des Hauptgerinnes wie 1997. Aufkommende Pioniergebäten auf den angrenzenden Kiesflächen. Aufgrund einsetzender Seitenerosion rechtsufrig vermehrt entwurzelte Bäume als Schwemmmholz in Fliessrichtung liegend.

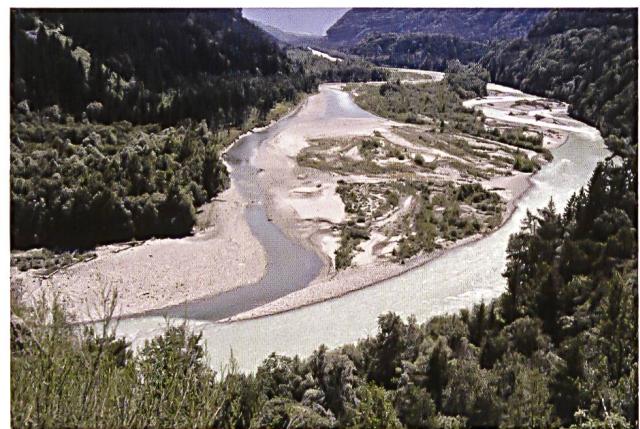
Abb. 24: 2008. Es hat sich ein verzweigtes Gerinne mit je einem links- und rechtsseitigen Hauptarm herausgebildet. Dazwischen liegende Kiesflächen mit einer mehrjährigen Pioniergebäten.

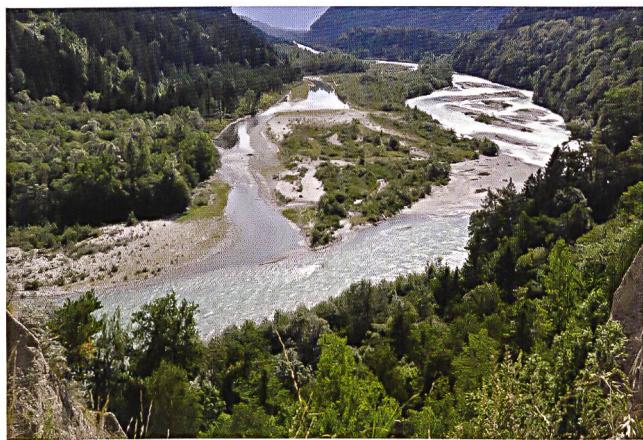
Abb. 25: 2011. Der linksufrige Hauptarm beginnt, ein verzweigtes Gerinne auszubilden, während der rechtsufrige Arm deutlich weniger Wasser führt. Dazwischen flächig aufkommende Gehölzvegetation verschiedener Altersstufen.

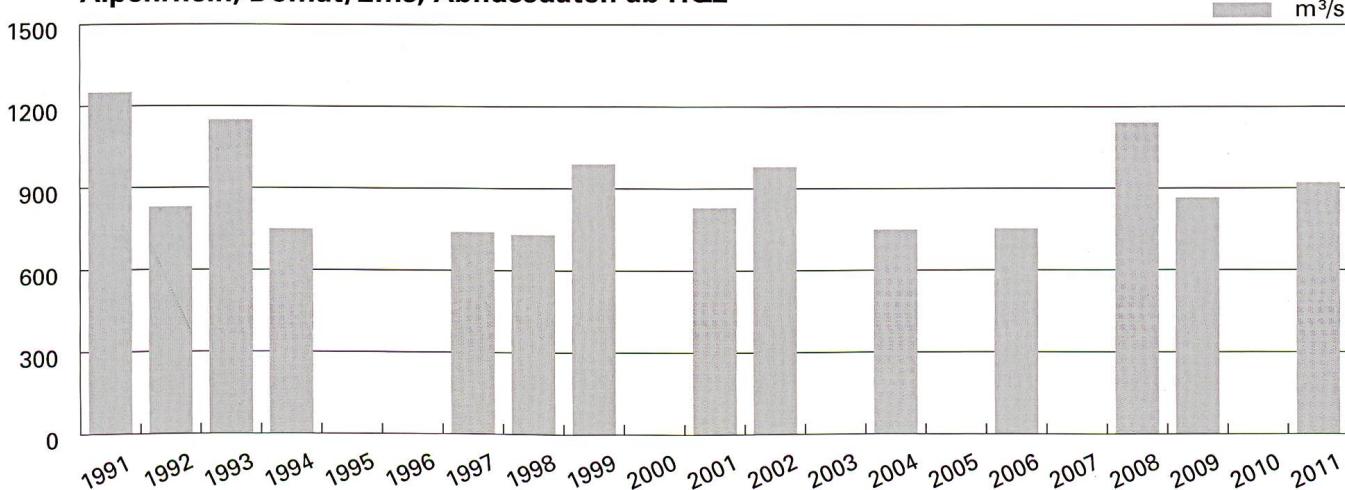
Alpenrhein, Domat/Ems, Abflussdaten ab HQ2

Abb. 26: Alpenrhein mit Hochwasserabflüssen ab etwa HQ2.

Dargestellt sind die jährlichen maximalen Hochwasserereignisse für die Periode 199–2011, die eine Jährlichkeit grösser als zwei Jahre aufweisen (BAFU 2011).

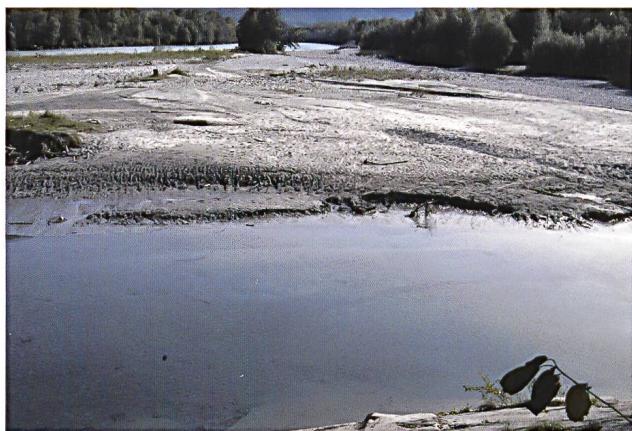
Abb. 27: 1991. Am Tag nach dem Hochwasser vom 1. Oktober 1991. Feuchte Sand- und Schlickflächen, eine verbleibende Gehölzinsel, einzelne Flächen mit junger Pioniervegetation, die nach dem Extremhochwasser von 1987 aufgekommen ist. Im Hintergrund ist der Rhein sichtbar.

Die Länge des abgebildeten Flussabschnittes beträgt ca. 600 Meter, die maximale Breite des heute aktiven Gerinnes 100 bis 250 Meter. Die hier vorhandene Breite des Flussbettes erlaubt wegen dem rechtsufrigen Wuhr nur ansatzweise die Ausbildung einer Verzweigungsstrecke. Dieser Fotostandort bietet ein gutes Beispiel dafür, wie nach dem Extremhochwasser von 1987 – mit 1755 m³/s (Messstation Domat/Ems) ein knapp 100-jährliches Ereignis – die Auenvegetation sich die Fläche «zurückerobert». 1987 räumte das Hochwasser die vorhandene Vegetation flächig ab. Das Foto von 1991 wurde nach einem 15- bis 20-jährlichen Hochwasser aufgenommen. Die nach 1987 aufgekommene Pioniervegetation aus überflutungstoleranten Weidenarten (*Salix* sp.), Grauerlen (*Alnus incana*), Tamariken (*Myricaria germanica*) u. a. erreichte zu diesem Zeitpunkt eine Höhe von kaum mehr als 0.5 m. Vom Hochwasser in Fließrichtung gebogen, mit

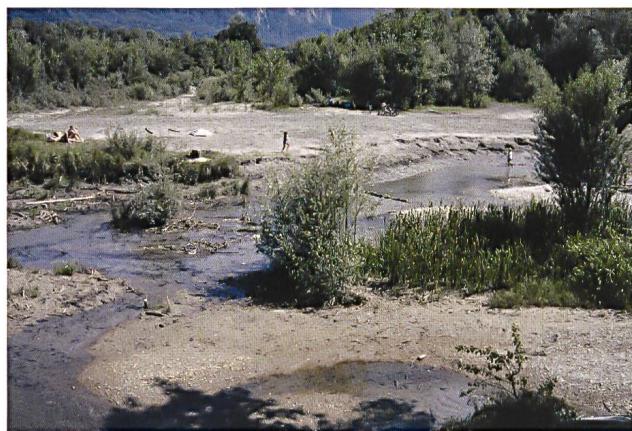
Abb. 29: 2002. Auen als Ort der Erholung und Naturentdeckung. Aufkommende Weichholzaue mit offenen Sandflächen als Strand. Von rechts einmündender Grundwasserbach (Giessen).

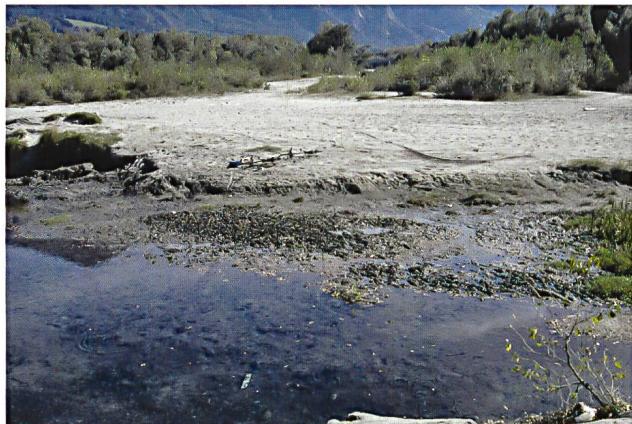
Abb. 28: 1997. Die Pioniergehölze haben sich bis zu einer mittleren Grösse entwickelt; daneben noch viel offene Sandflächen.

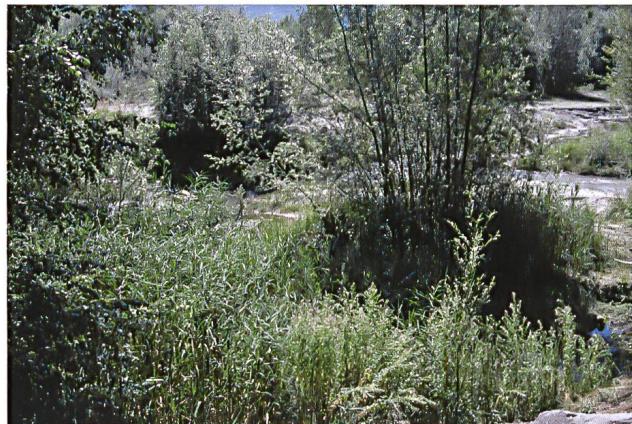
Abb. 30: 2006. Flächig aufgewachsene Weichholzaue 19 Jahre nach dem Extremhochwasser von 1987. Im Jahre 2011 ist der Ausblick vom Fotostandort komplett zugewachsen.

Treibgut behangen, vom Geschiebetrieb beschädigt und teilweise von Feinsedimenten überdeckt, entwickelten sich diese Jungpflanzen seither zu einem mehr oder weniger geschlossenen Bestand. Heute (2011) hat sich die Vegetation flächig ausgebreitet und bildet einen bis 20 Jahre alten Weichholz-Auenwald. Ein zukünftiges Extremhochwasser wird diese Fläche wahrscheinlich wieder abräumen und umgestalten, um erneut einer Pioniervegetation Platz zu machen.

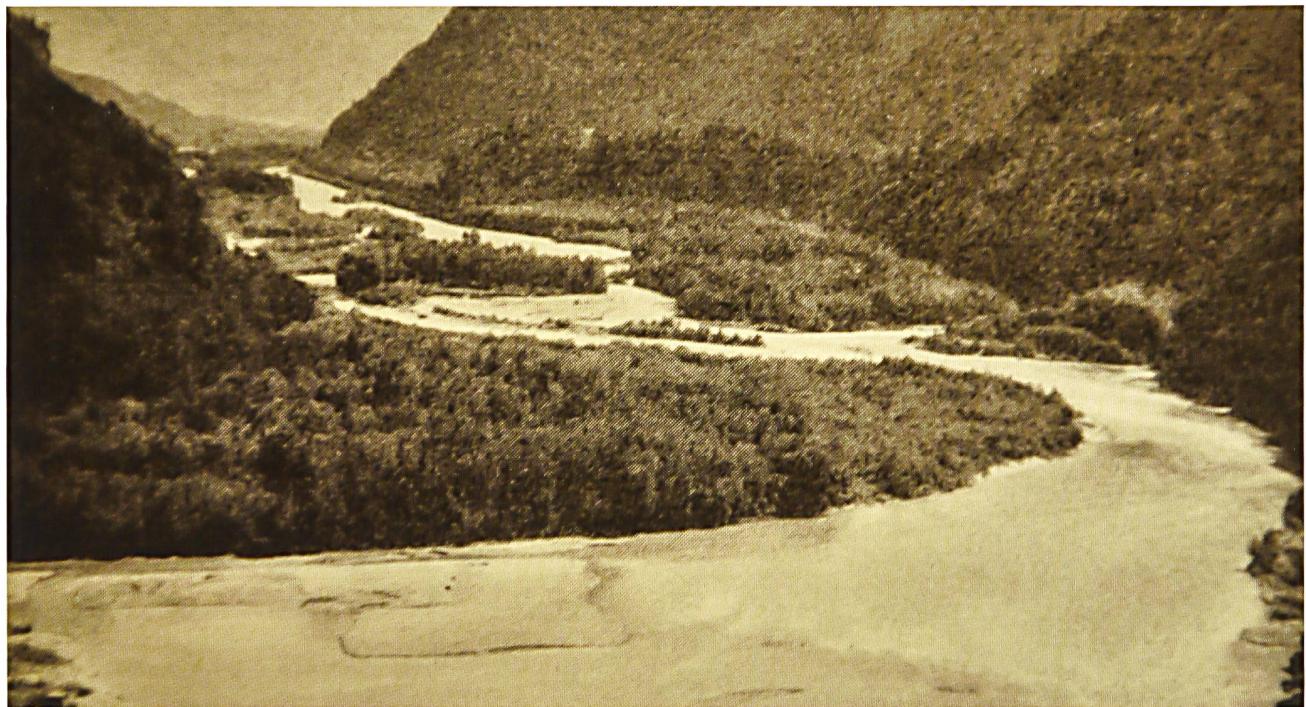
Abb. 31: Hinterrhein bei Rhäzüns 1975 mit Blick nach Süden flussaufwärts. (Foto aus MÜLLER 1975). Man beachte die Kiesentnahmen in der vegetationslosen Aufweitung im Vordergrund; dahinter die «Isla Bella».

den Ebene von Rhäzüns-Reichenau in Anspruch nehmen. Dies entspricht im Übrigen etwa dem Zustand um 1935 (vgl. HELLER 1969, Abb. 108). Die ursprüngliche, vom Menschen kaum beeinflusste Situation gegen Mitte des 19. Jahrhunderts ist auf einer Ansicht von BLEULER (1845) dargestellt (vgl. Abb. 32).

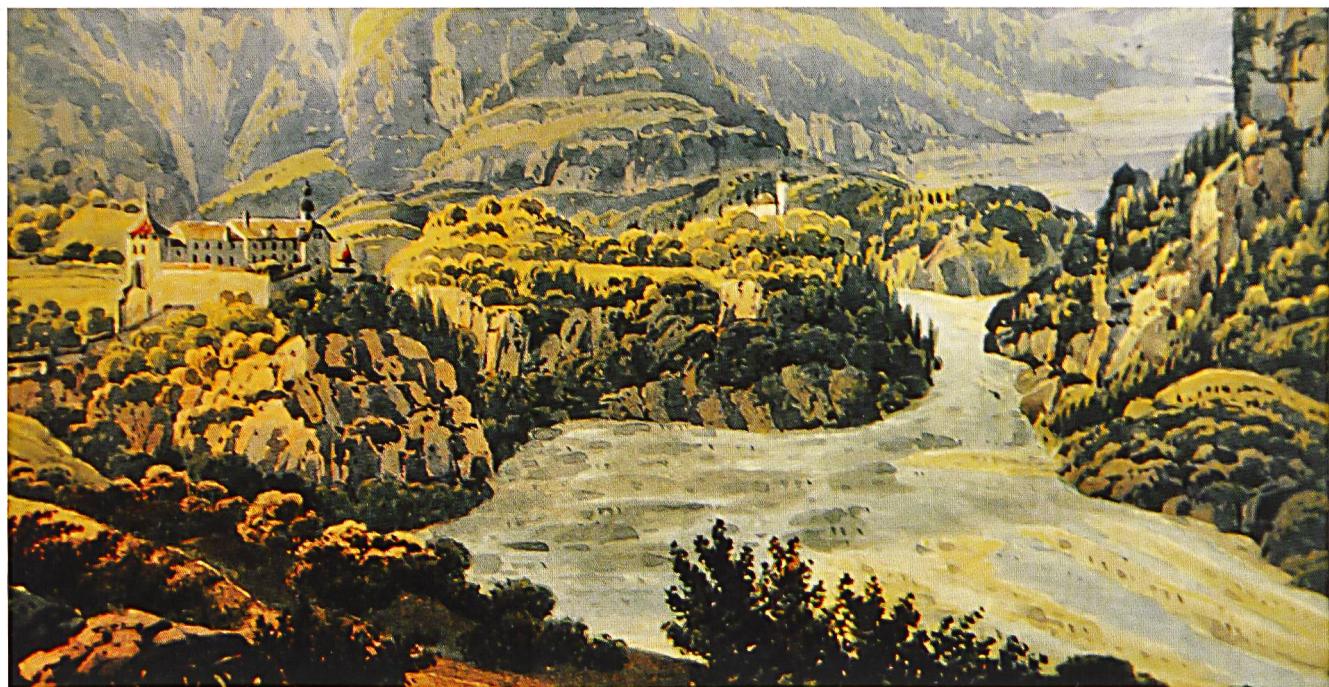
Abb. 32: Hinterrhein bei Rhäzüns um 1840. Blickrichtung flussabwärts nach Norden. (Aus BLEULER 1845, Ausschnitt aus Blatt No. 20). Die ungestörte Flussdynamik beansprucht die ganze Talsohle, bildet einen verzweigten Lauf mit zahlreichen, wenig bewachsenen Kiesflächen, was auf hohe Dynamik schliessen lässt.
