Artikel: Die Abrutschungen im Söreberggebiete [Vortrag]

Die
Abrutschungen im Sörenberggebiete.

Th. Hool, gehalten am 14. November 1910.

Die Abrutschungen im Sörenberggebiet.

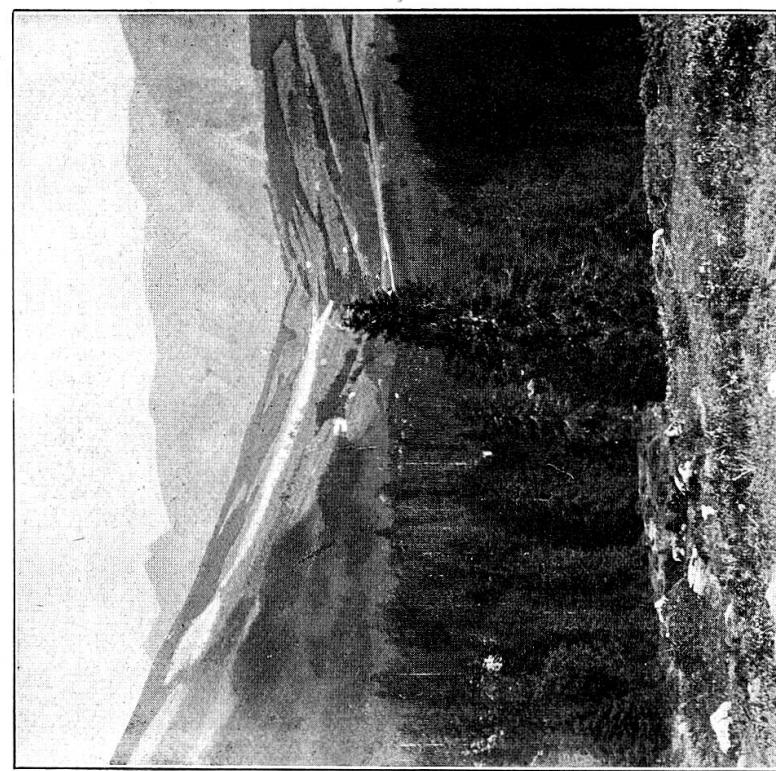
2

Abrissnische am Grat westlich des Nünalpstocks
mit der zerrissenen Wiesenfläche.

Das Abrissgebiet greift gerade bis an den Grat westlich des Nünaplstockes hinauf und noch etwas darüber hinaus. Der Anriss erzeugt eine Kerbe im Grat. Dort oben ist gleich die grösste Absenkung und eine Abrissnische von 260 bis 300 m Breite. Aller abgesunkener Boden ist sehr stark in sich selbst zerrissen und bildet durch noch tiefere Absenkung der südlicheren Teile drei grosse, noch mit Wald bekleidete und viele kleinere Treppenstufen. In der Höhe von der Obersatzhütte ist der Abriss beinahe 400 m breit. *Die Wiesenfläche bei der Obersatzhütte selbst ist in Treppen zerrissen*, die Obersatzhütte selbst etwa 20 m gesunken und 30 m vorgeschoben und schief eingebrochen. Bei dem Drängen des schuttigen Felsens nach unten leistete aber der westliche Teil unter der Obersatzhütte offenbar bedeutenden Widerstand. So kam es, dass der grosse Abriss sich nicht bis in den Lauibach ausdehnte, sondern dort hin nur Schutt durch Ueberstossen gelangte, während die wirk-

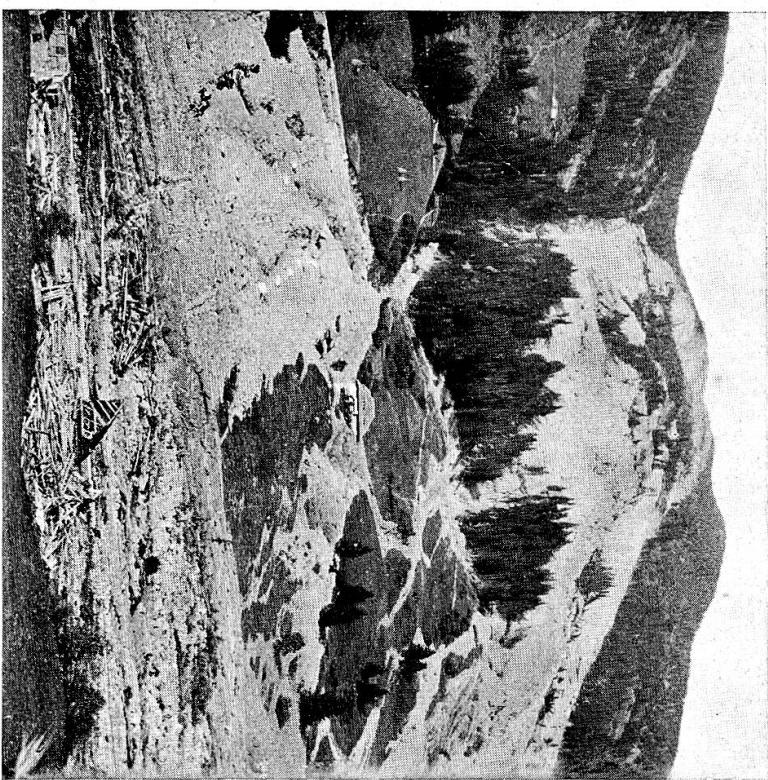
3

Westlicher Teil der Abrutschung mit dem Murgang des Lauibaches und den Trümmern der Sägegebäude.

Am 26. Mai, abends, kam ein Murgang tosend durch den etwa 400 bis 500 m westlich des grossen Ausbruchs vom 9. Mai gelegenen Bach, den Lauibach, herab. Die wasserreiche Masse ergoss sich gegen den Schuttstrom vom 9. Mai und zum Teil über denselben. Nun wurde der letztere aufs neue beweglich. Am 29. wurden die Sägegebäude weggeschoben und brachen zusammen, am 30. ragten ihre Trümmer zirka 30 m talwärts aus dem Schutt empor. (Nach anderer Erzählung geschah dies vom 1. auf 2. Juni.) Der Schuttstrom vom 9. Mai rückte nun anfangs Juni bis vor die Mündung des Lauibaches in die Emme, er staute den Lauibach und nahm selbst durch dessen Wasser stets grössere Beweglichkeit an und rückte weiter vor. Jetzt mischten sich Rutschen des Trümmerstromes mit Spülung durch Wasser so, dass im Verlaufe des 2. bis 5. Juni die Talrinne unterhalb Kurhaus und Kirche Sörenberg in ziemlich gleichförmiger Böschung auf etwa 400 m Länge, 50 bis 60 m Breite, 2 bis 4 und oben wohl bis 7 m hoch aufgefüllt worden ist. Seither ist keine wesentliche Veränderung mehr eingetreten.

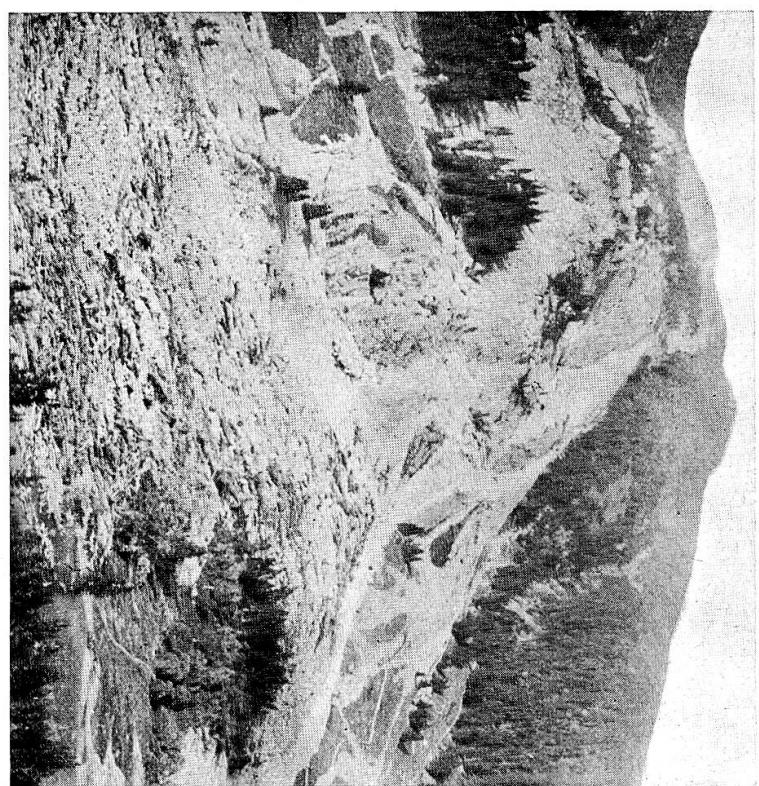
4

Oestlicher Teil der Abrutschung mit dem Nünalphorn.

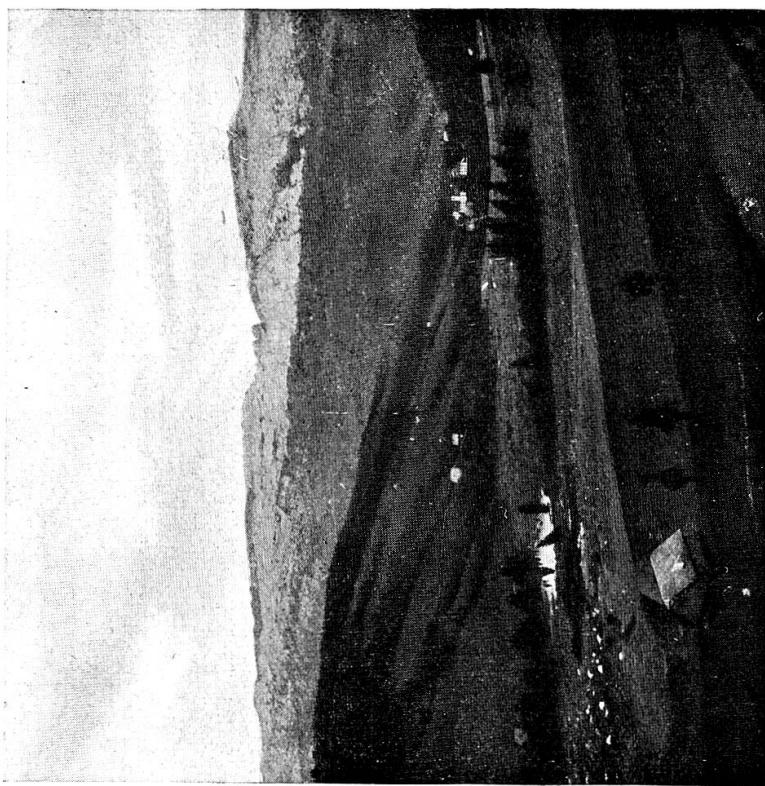
6

Das Schuttgebiet der Talsohle bei Abendbeleuchtung
mit der Schrattenfluß als Hintergrund.

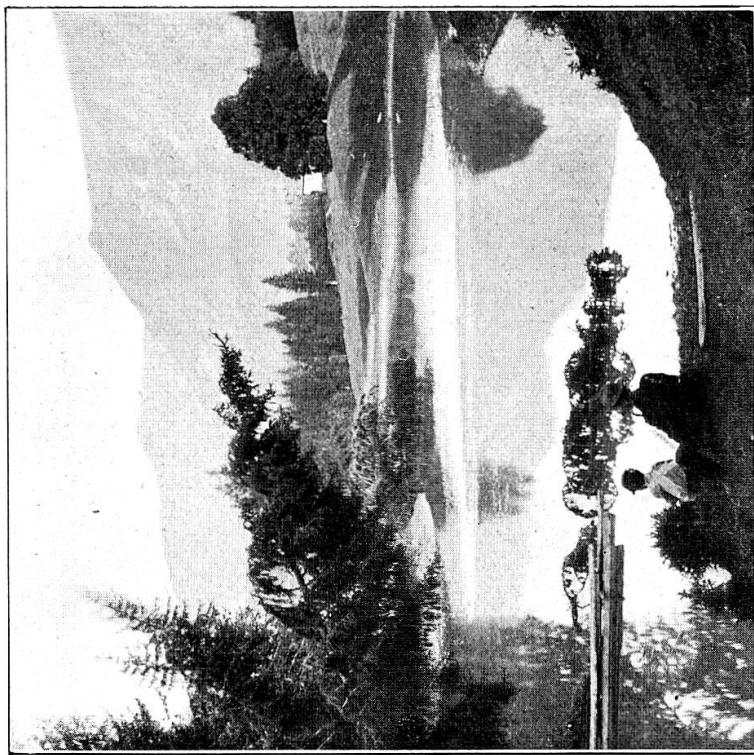
5

Die an der Schuttfront zu einem kleinen See gestaute
Emme mit Blick talaufwärts.

Die starke Wasserstauung durch den noch nicht völlig zur Ruhe gekommenen Schuttstrom, machte eine abermalige Austiefung des Emmenbettes beim Verlassen des grössern Stausee-leins durch Sprengarbeit notwendig. Voraussichtlich wird diese Arbeit noch des öfters wiederholt werden müssen, denn das

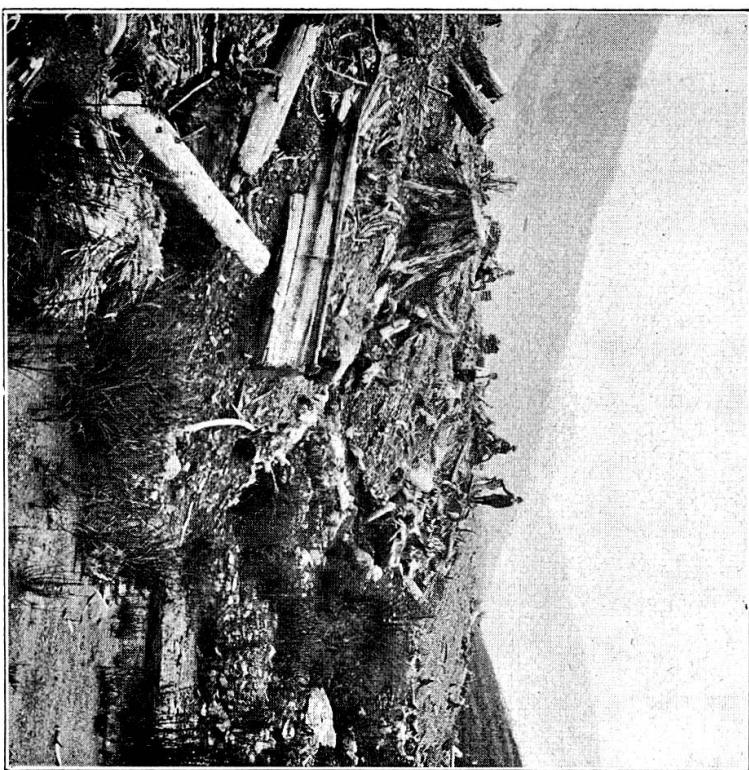
Untere Randpartie des Murganges mit den entblößten Holzmassen.

Ein typisches Bild der Verwüstung wie sie durch scheinbar unbedeutende Bergbächlein hervorgerufen werden kann, bietet gegenwärtig noch die Schuttmasse vom Murgang des Lauibaches. Die Bilder 7 und 8 zeigen uns Teile desselben mit der auffallend grossen Zahl von Baumleichen, die vollständig entrindet, seither durch den Regen von der Schuttdeckung entblösst worden sind. Die Wegräumung dieser Holzmassen, die zum Teil stattgefunden hat, soll sich des geringen Brennwertes wegen schlecht lohnen.

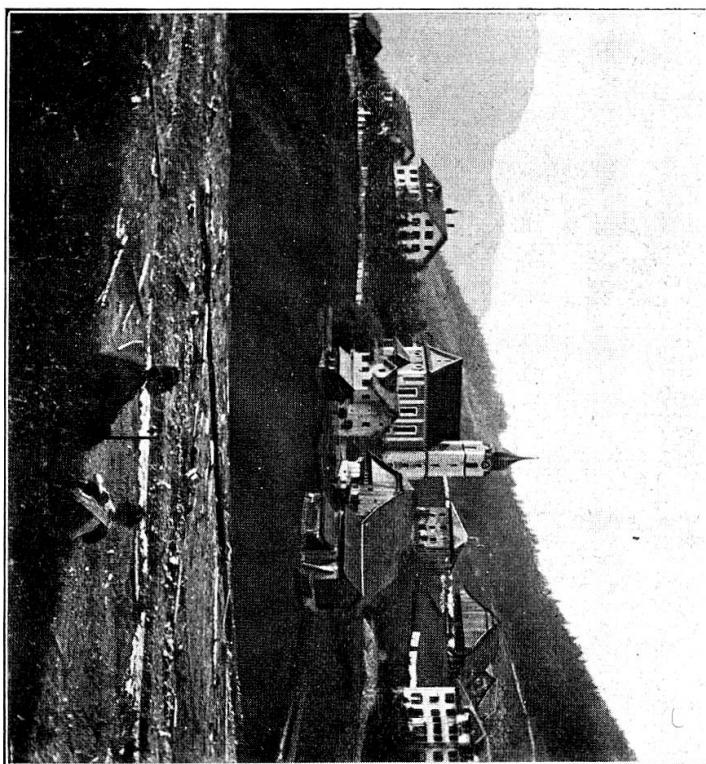
8

Die durch den untern Teil des Murganges erfüllte Tairinne.

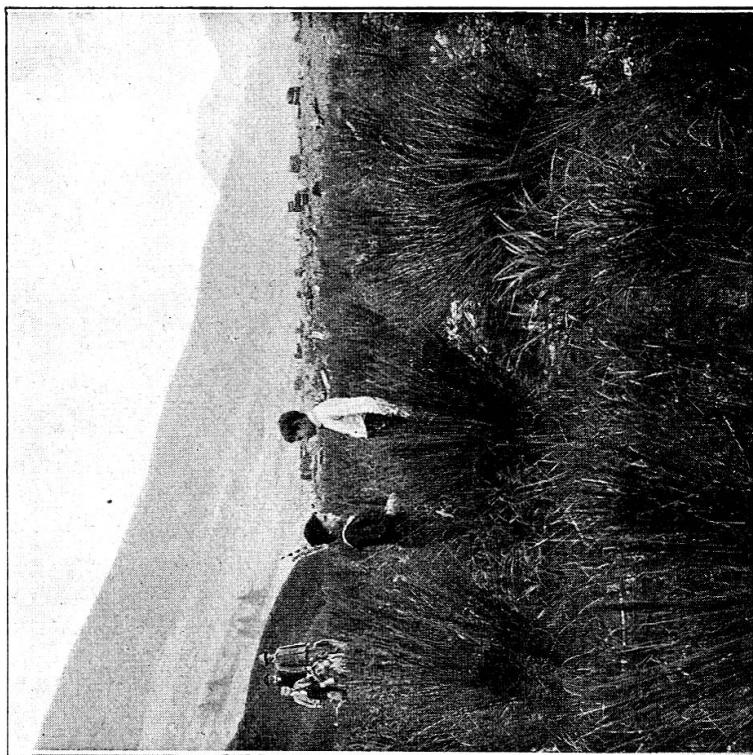
Ein dreijähriger, üppiger Bestand von *Juncus conglomeratus* L., *Junc. inflexus* L. und *Junc. acutiflorus* auf dem untern flachern Teil des Murganges.

Durch natürliche Aussaat hat sich im untersten, flachen Teil des Murganges, über den der Fusstieg vom Kurhaus Sörenberg nach der gegenüberliegenden Talseite führt, ein prächtiger, nahezu vollständig geschlossener Bestand von Simsengewächsen (*Juncus conglomeratus* L., *Junc. inflexus* L. und *Junc. acutiflorus* Ehrh.) gebildet. (Bild 9.)

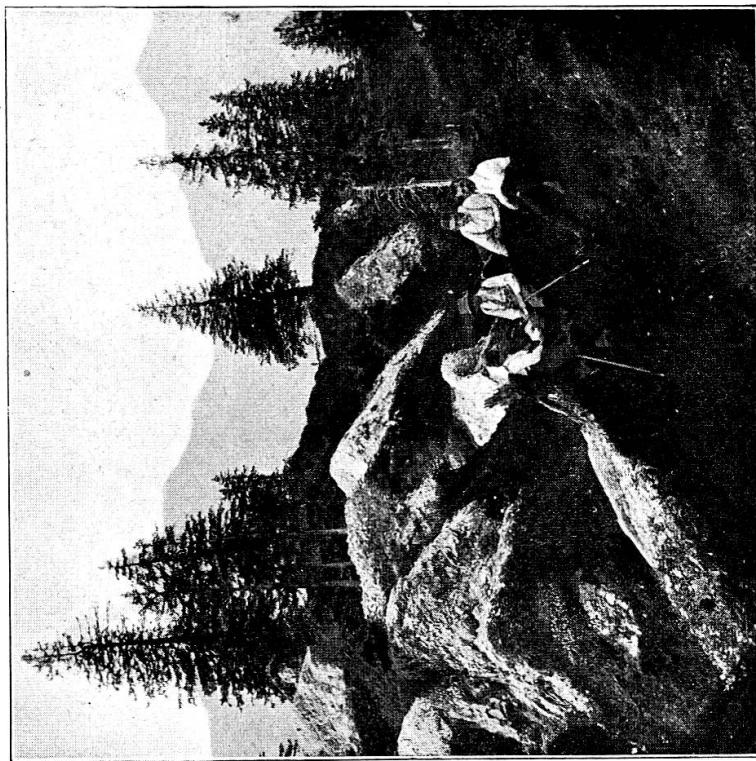
Die vom Wasser herausmodellierten Gipshügel der Glau-
benbühlalp auf der Wasserscheide gegen Giswyl.

Zwischen diesen beiden Klippenbergen breitet sich bei 1590 m über Meer ein flachwelliges Plateau aus mit der Glaubenhülenalp; es ist dies die Wasserscheide zwischen der kleinen Emme und dem Lauibach, der sich bei Giswyl mit der Sarner-Aa vereinigt. Auf diesem Plateau tritt ein mächtiger Schichtkomplex Gips als untere Trias zu Tage. Infolge der Auslaugung durch das Sickerwasser haben sich überall kleinere und grössere trichterförmige Bodenvertiefungen gebildet, die mit den vielen kleinen herausmodellierten Gipshügeln ein auffälliges Relief darstellen (Bild 10).
