Artikel: Der Felsrutsch und Bergsturz Beichlen : Gemeinde Flühli, Kanton Luzern

Der Felsrutsch und Bergsturz Beichlen

GEMEINDE FLÜHLI, KANTON LUZERN

DR. S. SCHLANKE

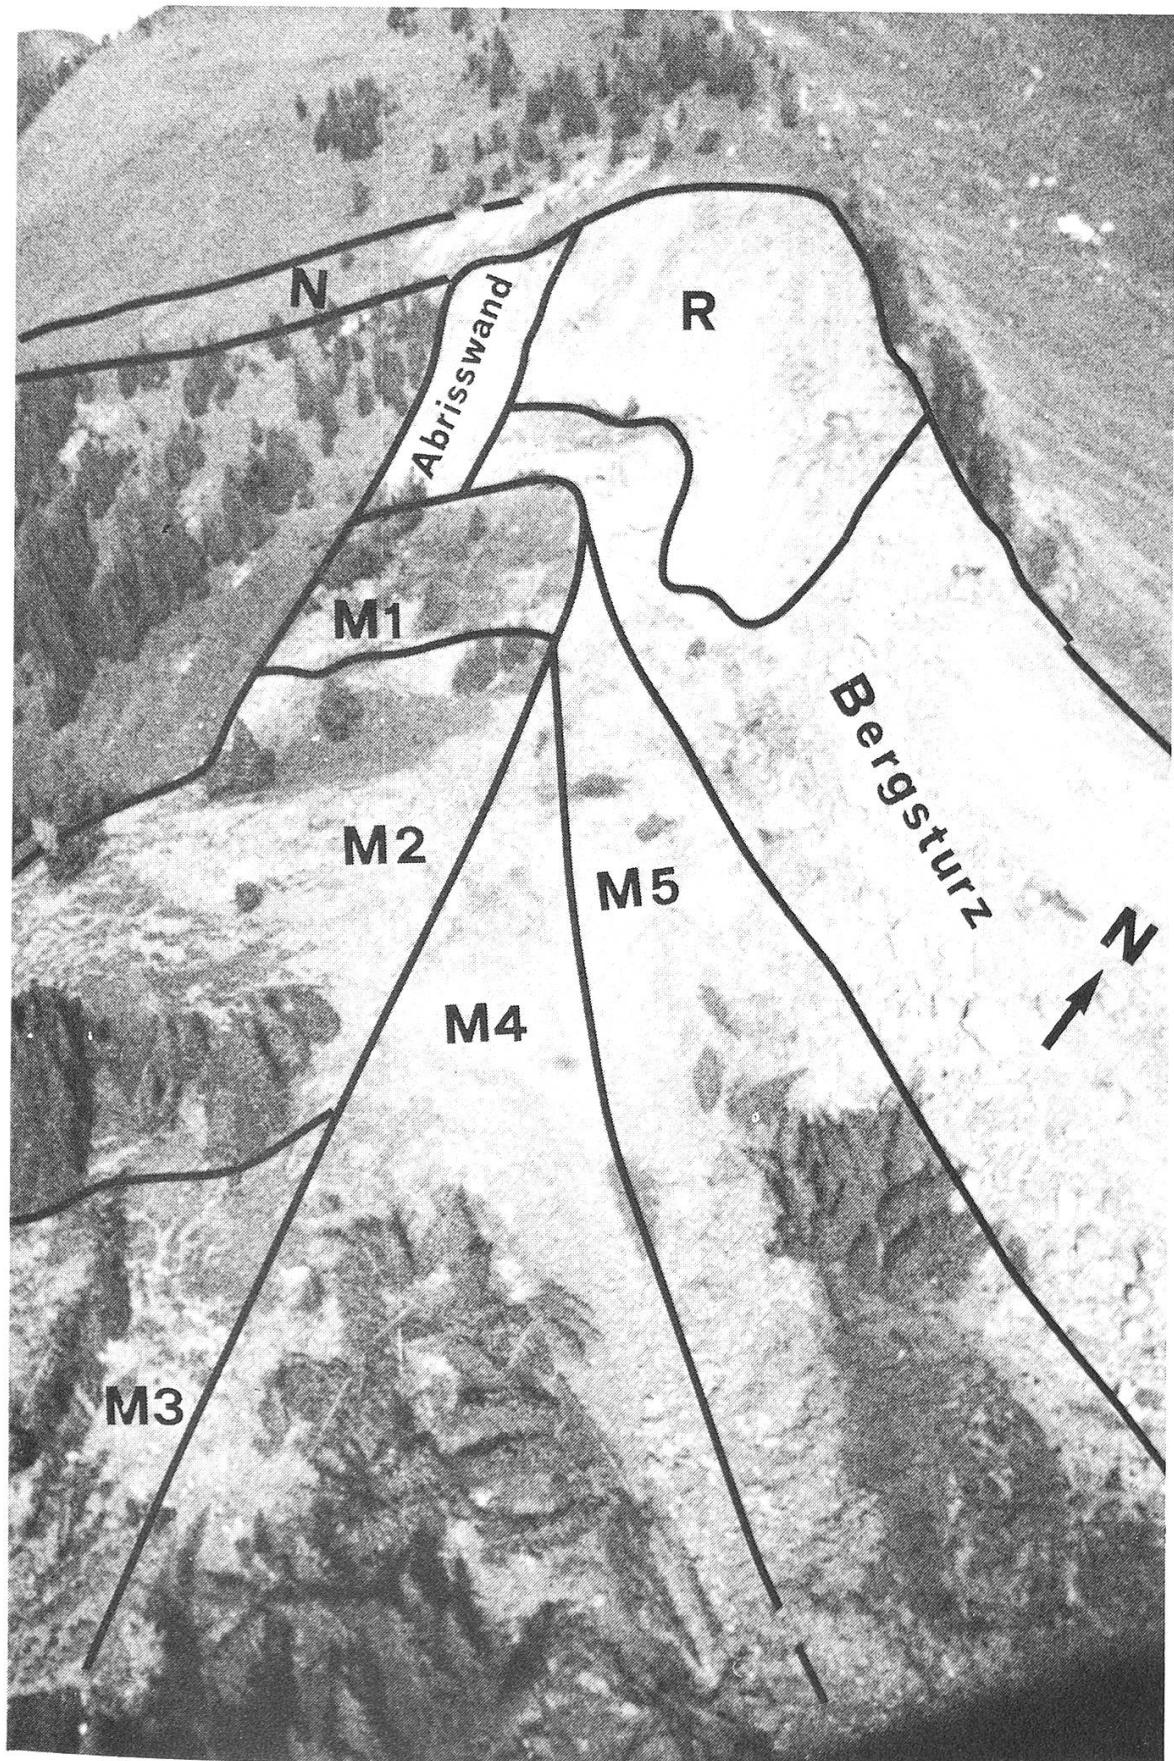
Abb. 1: Übersicht mit den wichtigsten Einheiten

N	= Oberes Nackental. Die nördliche Fortsetzung bildete den oberen Abrissrand des Rutsches
L	= Lockergesteinsfüllung
R	= Freie, sichtbare Rutschfläche
M ₁ –M ₅	= Rutschmassen 1–5
Bergsturz	= Mulde, welche vorwiegend mit grobblockigem Bergsturzmaterial gefüllt ist
Trichter	= Morphologische Verengung des Bergsturz- und Rutschgebietes, Übergang zum Spittelgraben
Spittelbergli	= Anstehende Molassefelsrippe

Mit Hilfe von Luftaufnahmen und mehreren Geländebegehungen wurde versucht, das Rutschgebiet in sinnvolle Einheiten zu gliedern. Diese Gliederung diente vor allem der geographisch–morphologischen Orientierung im Felde sowie einer einheitlichen Bezeichnung der verschiedenen Einheiten (vgl. Fig. 2 und Abb. 1 und 2)

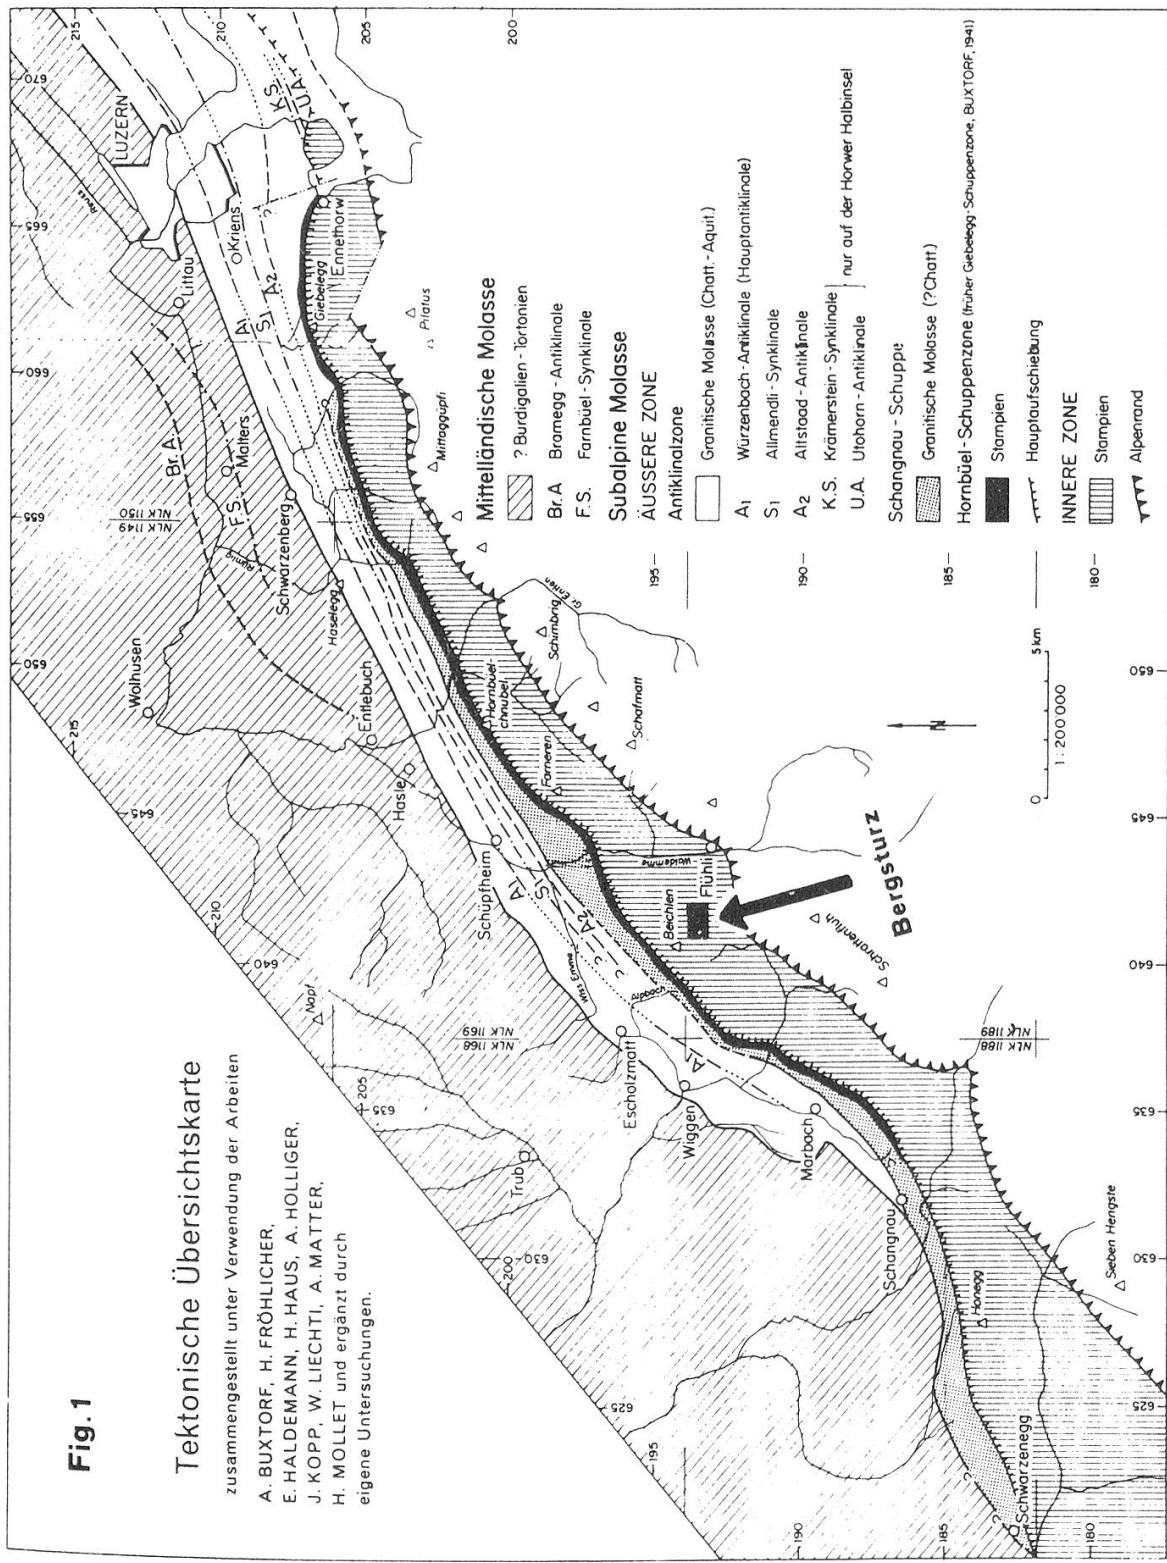
Fig. 1

Tektonische Übersichtskarte

Fig. 1: Tektonische Übersichtskarte (1:200 000, aus U. GASSER, *Eclogae geol. Helv.* 59/2).

Das Gebiet der Beichlen, in dem der Felssturz niederging, gehört zu einer NE-SW verlaufenden Zone von Molasseablagerungen, welche hinsichtlich ihrer Genese, ihres Alters sowie ihrer Tektonik eine Einheit bilden (vgl. Fig. 1).

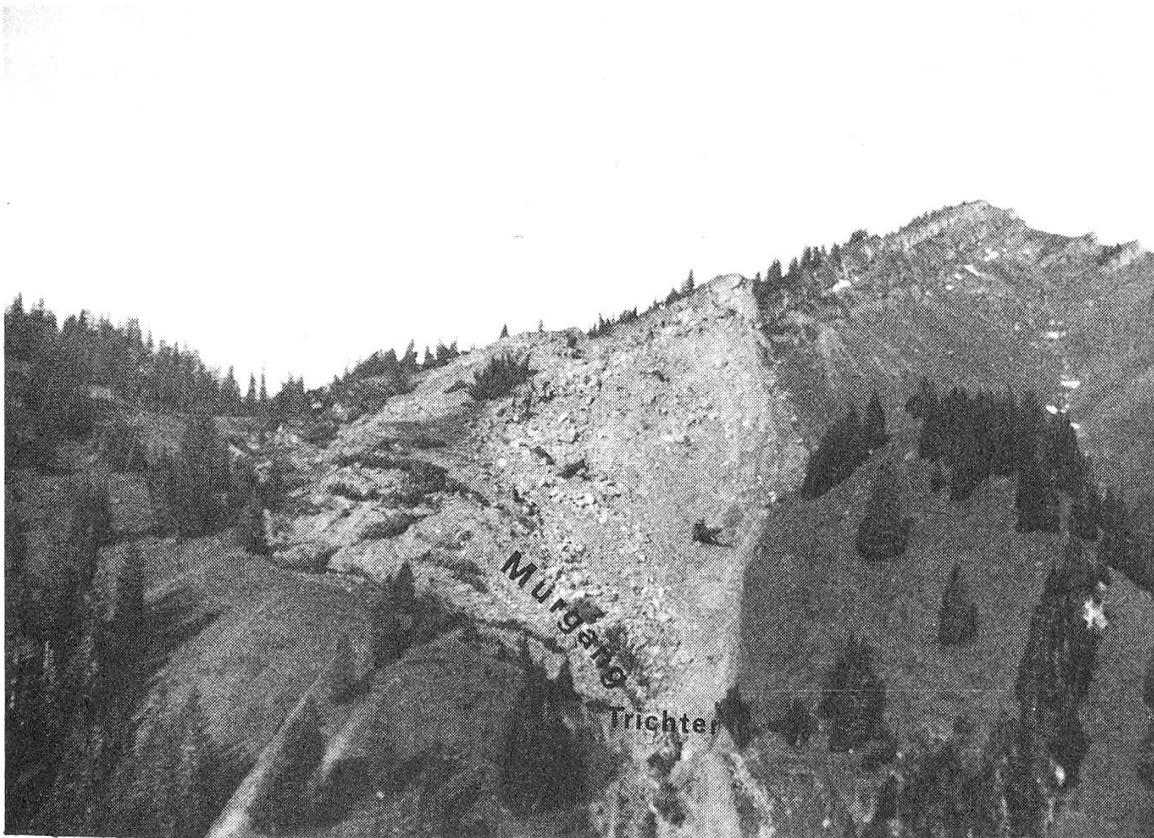
Abb. 2: Region Trichter

In unserem Fall begünstigte die Verengung beim Trichter (vgl. Fig. 2 und Abb. 2), oberhalb Spittel, eine intensive Durchmischung des Schuttes mit Wasser. Der anschliessende steile Abfall des Spittelgrabens sorgte für einen raschen Abfluss der Massen.

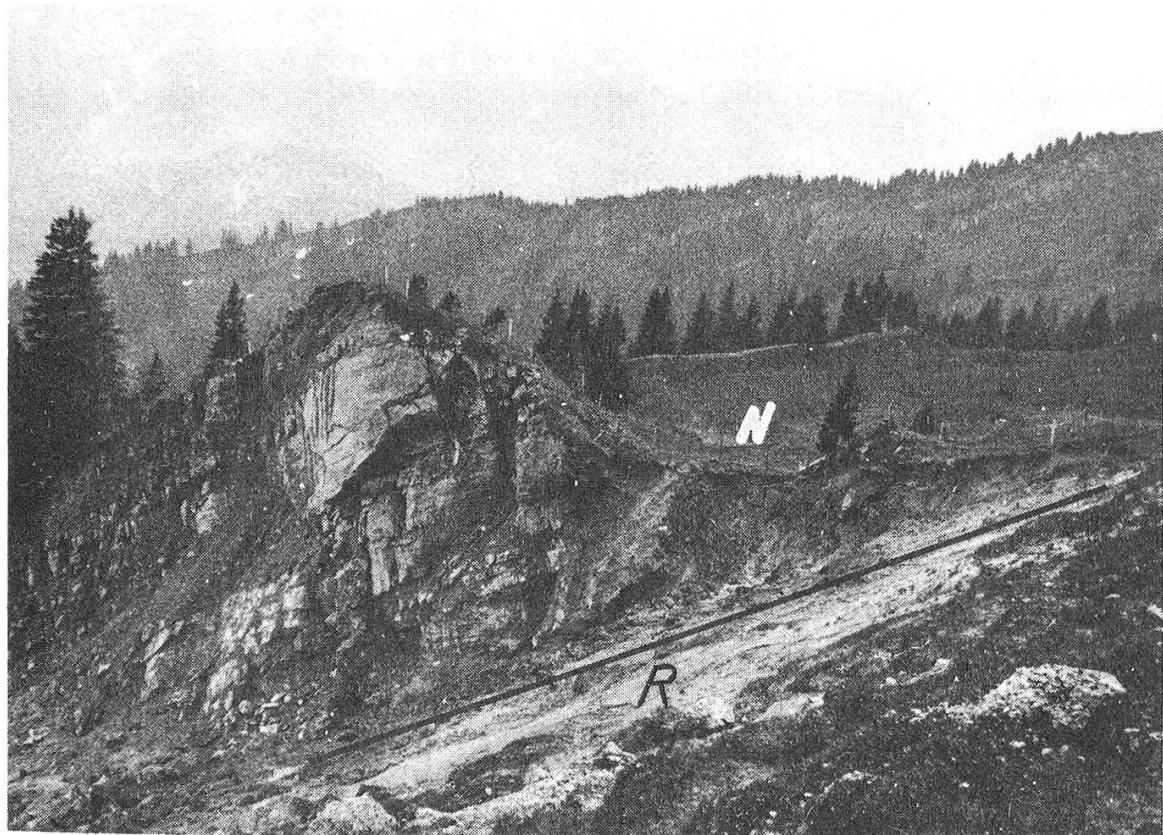
Abb. 3: Oberes Nackental (N), Abrisswand und Rutschfläche R

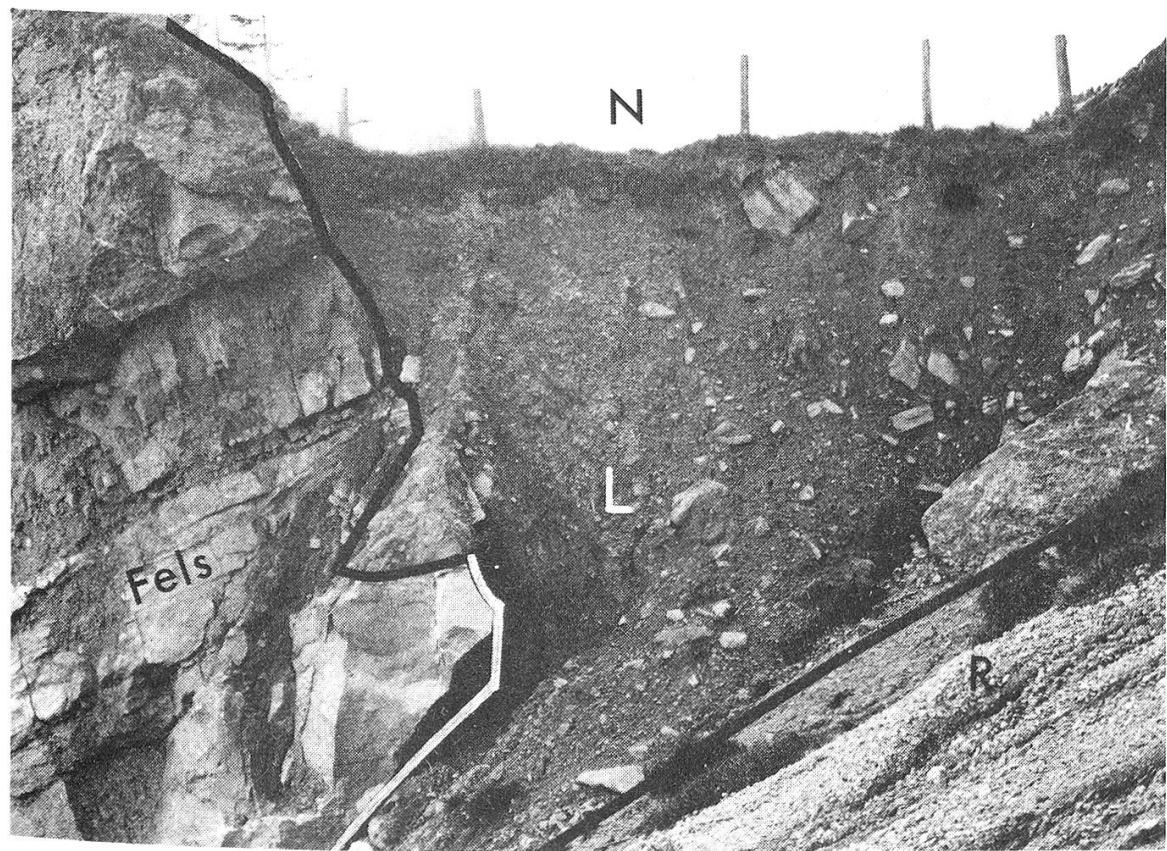
Abb. 4: Detailaufnahme:
Lockergesteinsfüllung (L) im oberen Nackental (N)

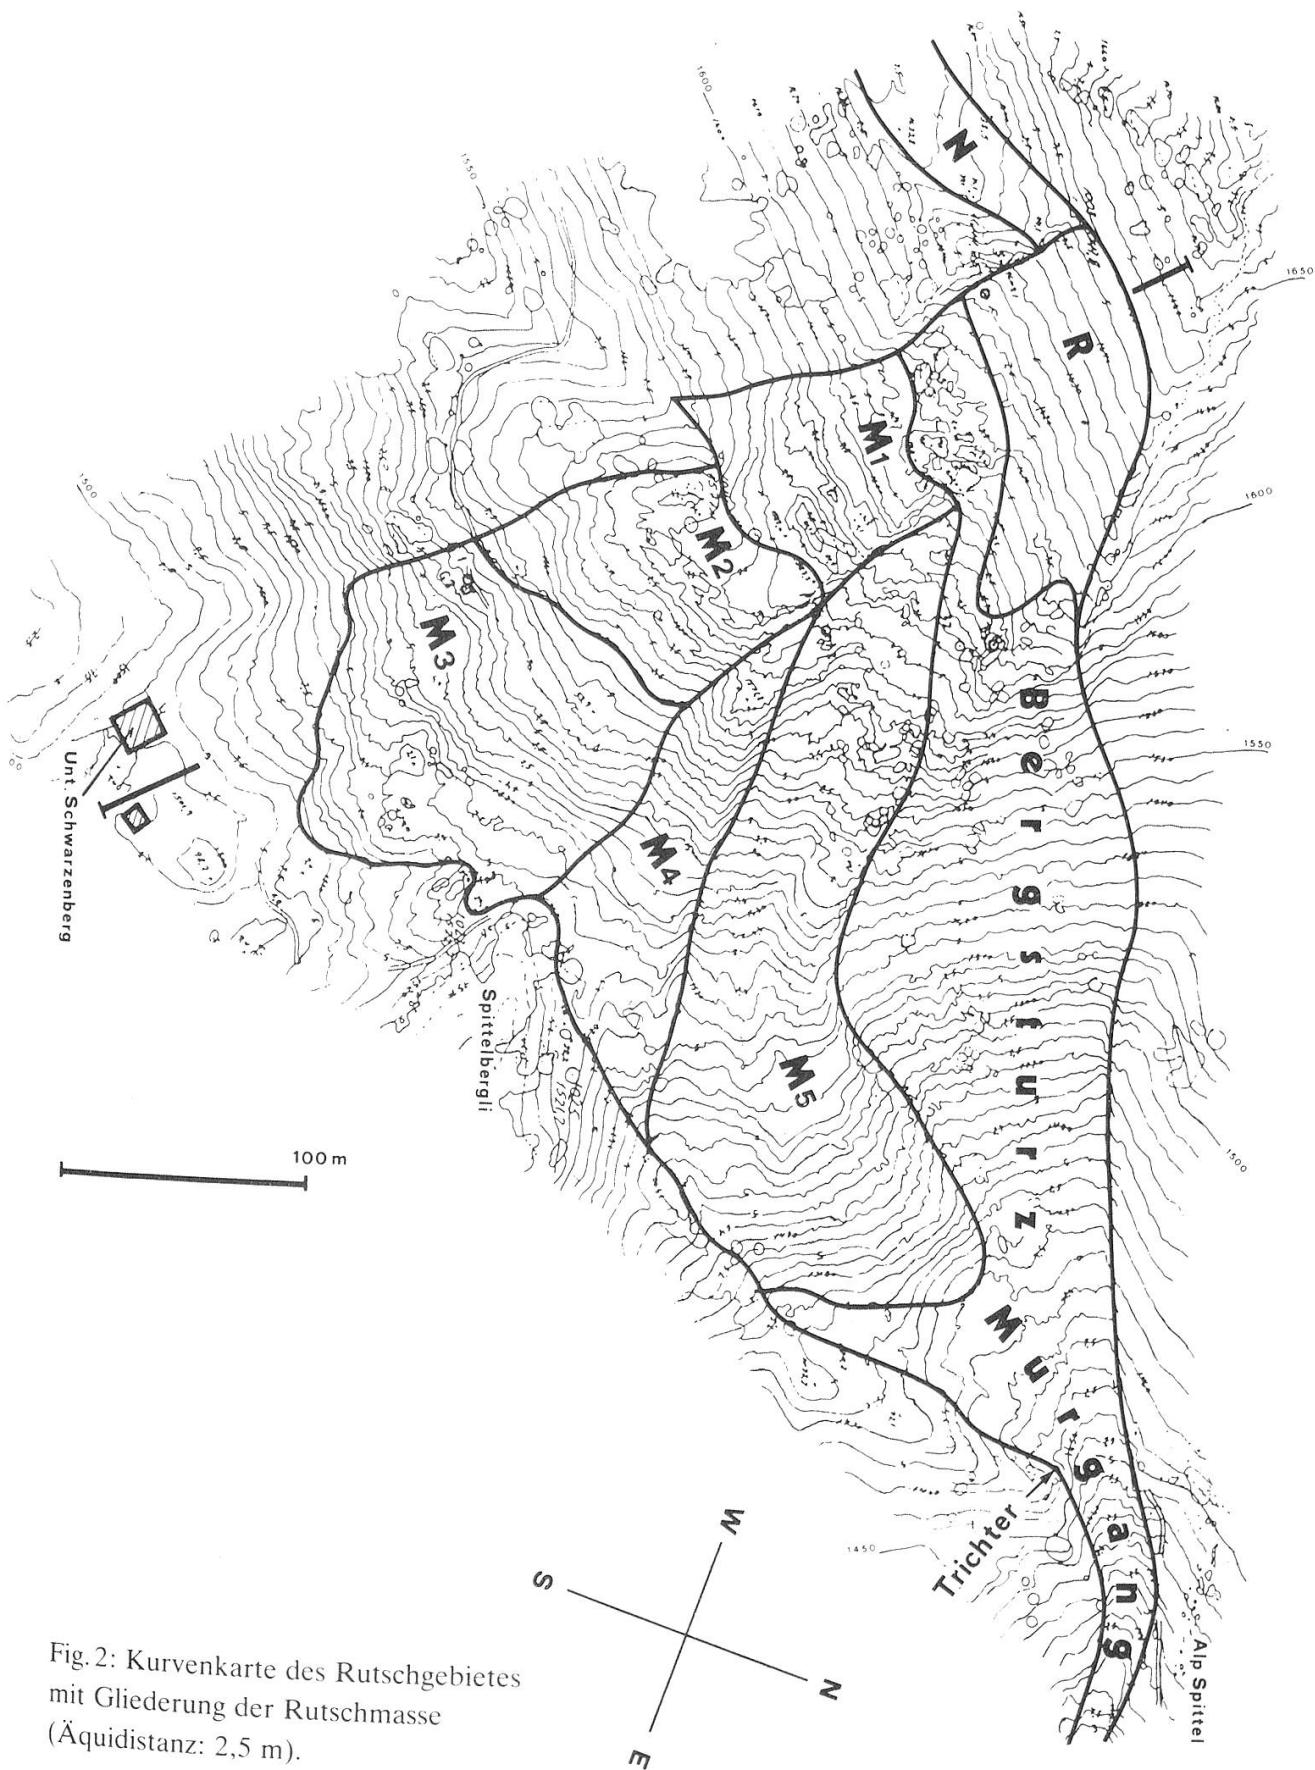
Fig. 2: Kurvenkarte des Rutschgebietes mit Gliederung der Rutschmasse (Äquidistanz: 2,5 m).

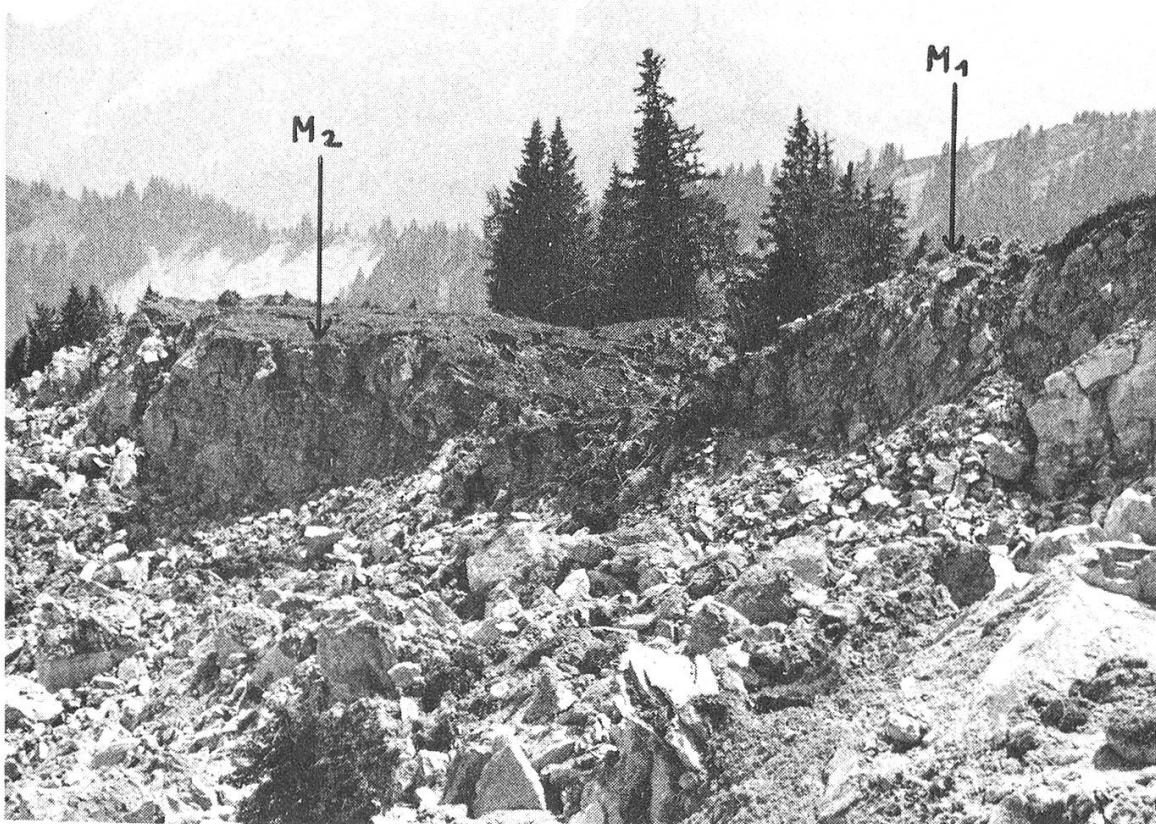
Das Resultat dieser Phase wurde von den Augenzeugen als »Blase« im Weidland bezeichnet. Die Schichten von M₂ liegen nun ± horizontal (Abb. 5), und die Oberfläche ist von zahlreichen Dehnungsrissen gekennzeichnet. Das Unterschieben vom M₁ wurde vermutlich durch das bereits vor dem Rutsch hinter M₂ existierende Nackental erleichtert.

Abb. 5: Unterschiebung von M_2 durch M_1

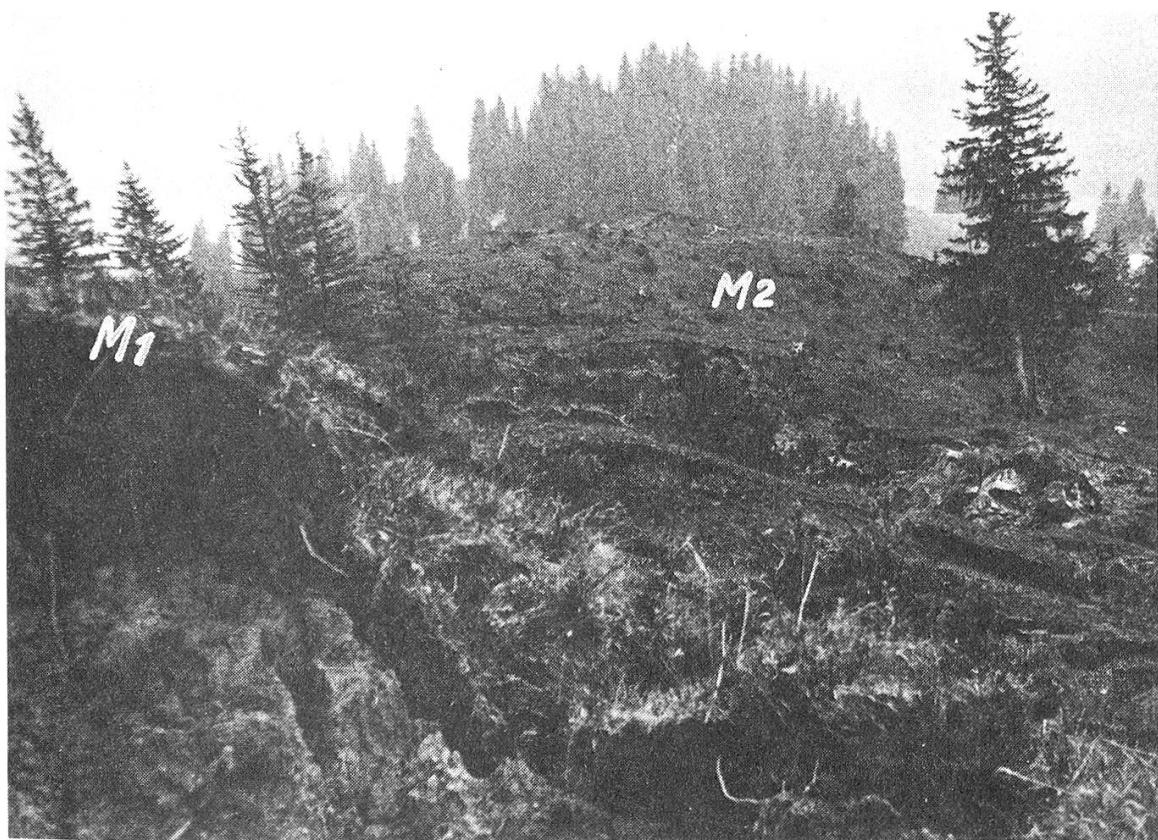
Die erste Bewegung im Rutschgebiet Beichlen wurde vermutlich durch die Masse M₁ ausgelöst, indem sie, damals noch die ganze Rutschfläche R bedeckend, in der Fallrichtung des Hanges gegen die Masse M₂ drückte. In diesem Stadium dürfte das erste laute Knallen der Baumwurzeln stattgefunden haben. Mit zunehmendem Druck begann die ca. 25 m mächtige Masse M₁ die Masse M₂ zu unterschieben und mehrere Meter hochzudrücken (vgl. Abb. 6).

Abb. 6: Hochgedrückte Masse M_2

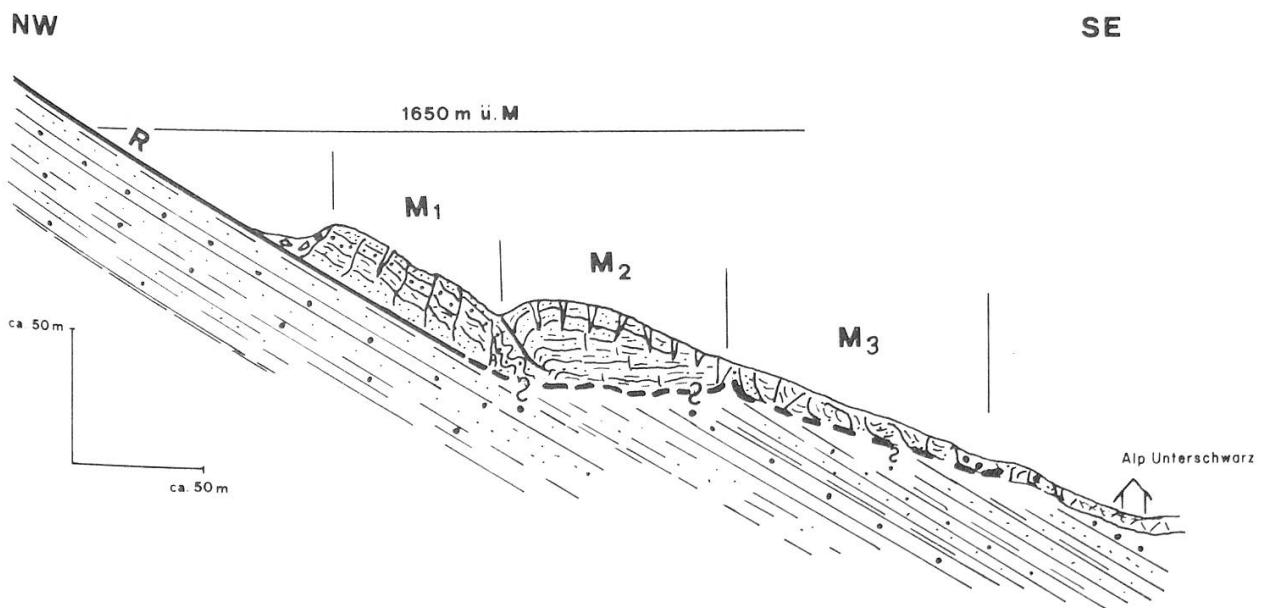
Fig. 3: Hypothetischer Profilschnitt durch die Rutschmassen.

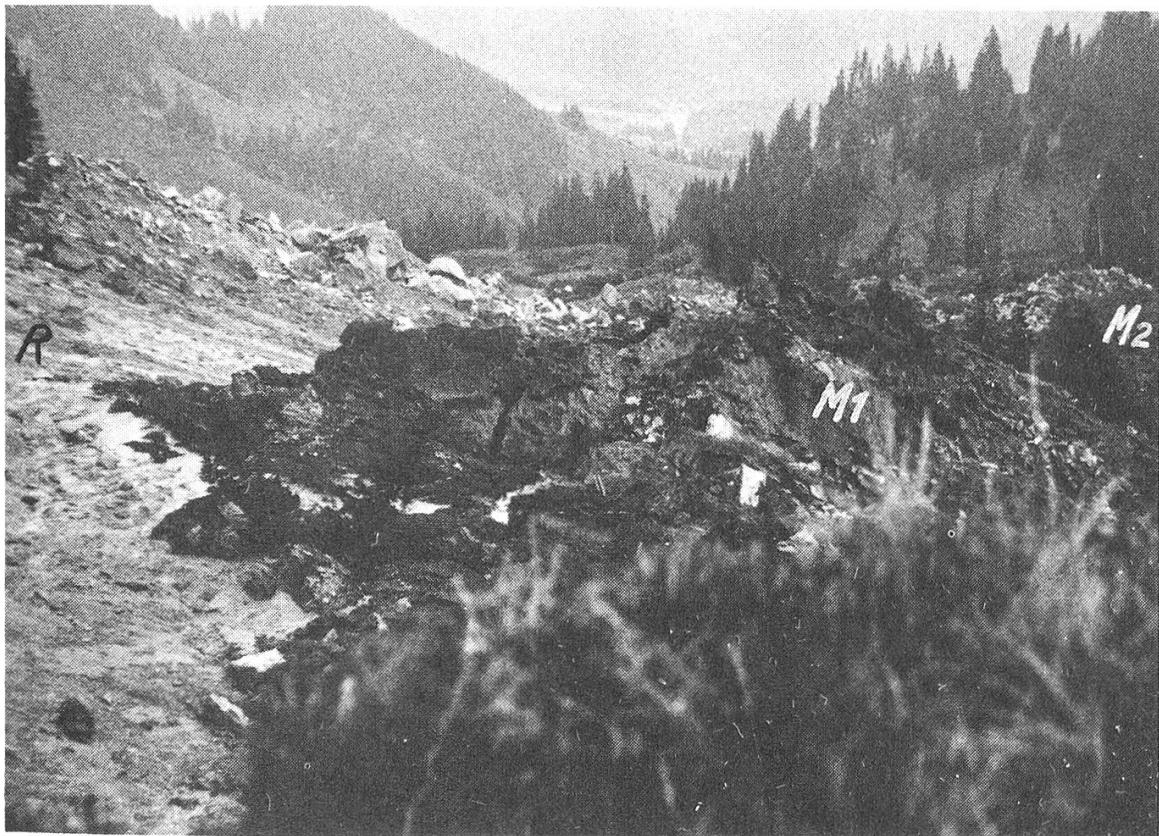
Abb. 7: Blick von der Rutschfläche ins Tal

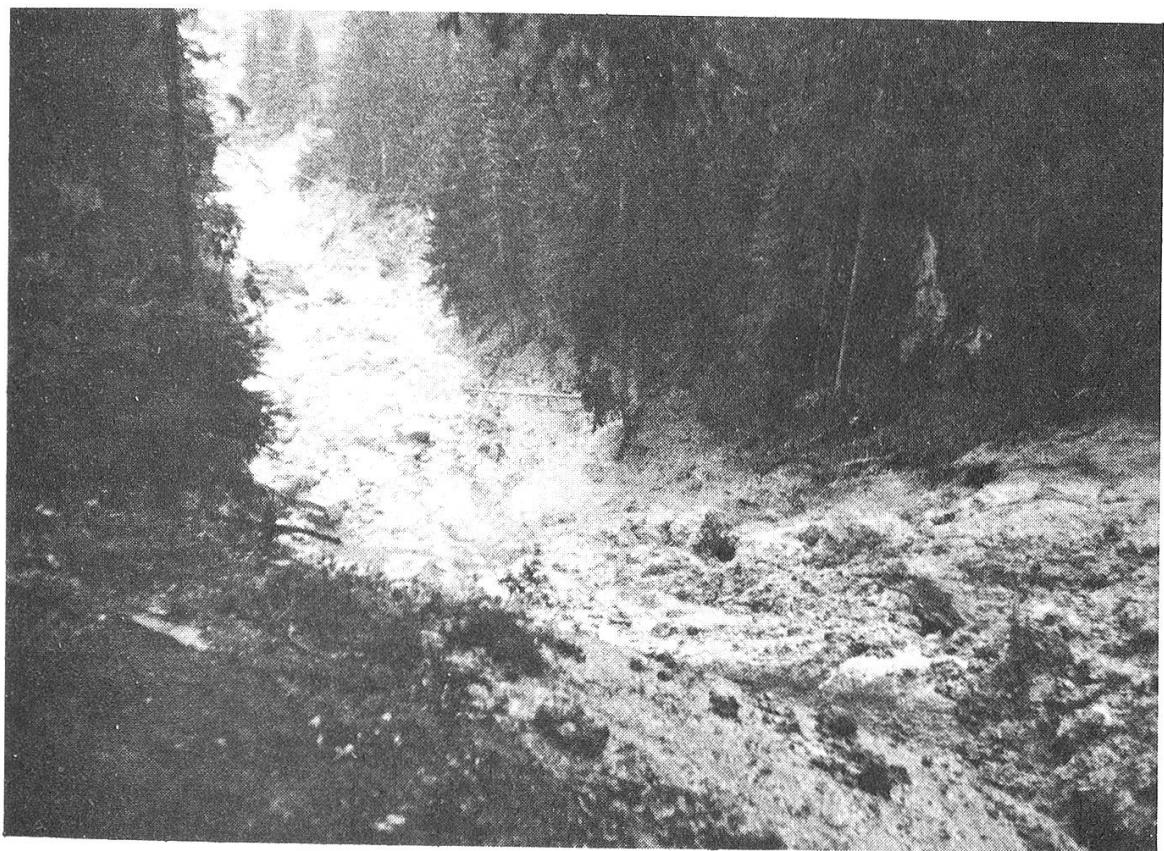
Abb. 8: Rüfi unterhalb Alp Spittel
