Artikel: Der Felsrutsch und Bergsturz Beichlen : Gemeinde Flühli, Kanton Luzern
Autor: Schlanke, S.
DOI: <https://doi.org/10.5169/seals-523409>

Der Felsrutsch und Bergsturz Beichlen

GEMEINDE FLÜHLI, KANTON LUZERN

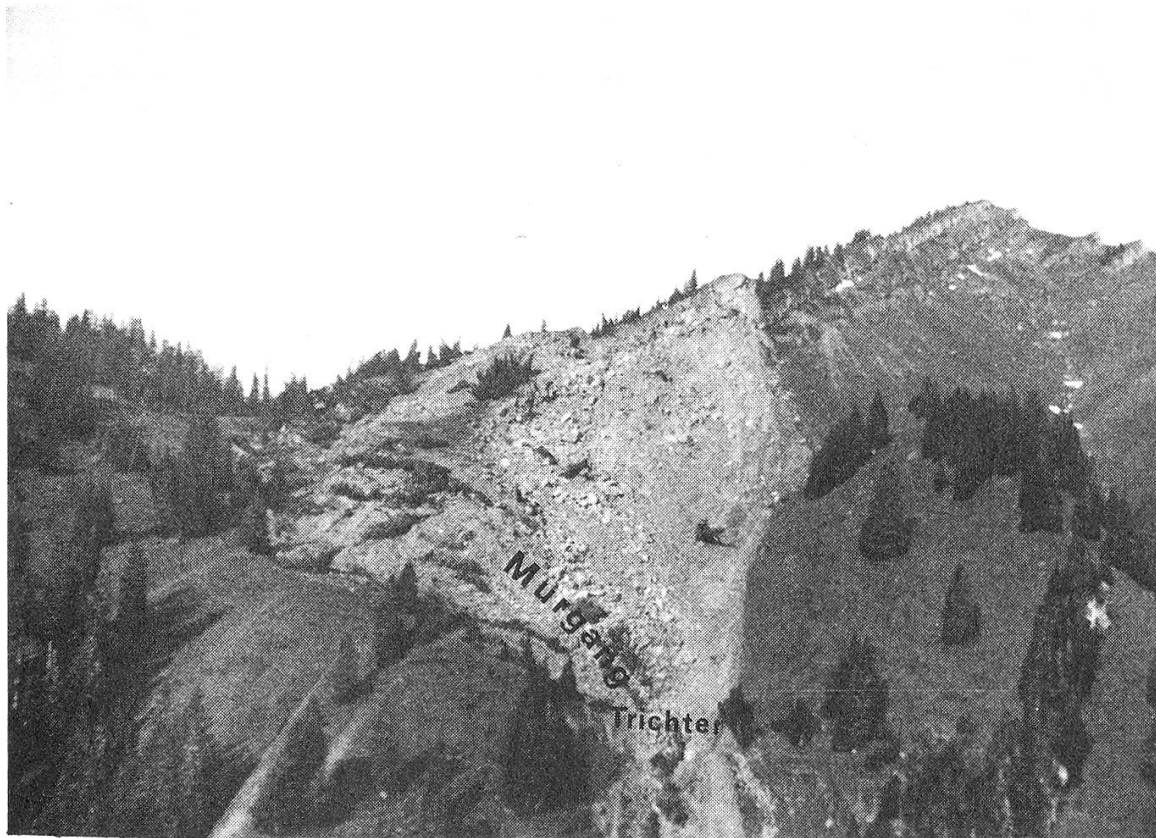
Abb. 2: Region Trichter

In unserem Fall begünstigte die Verengung beim Trichter (vgl. Fig. 2 und Abb. 2), oberhalb Spittel, eine intensive Durchmischung des Schuttes mit Wasser. Der anschliessende steile Abfall des Spittelgrabens sorgte für einen raschen Abfluss der Massen.

Als besonders kritische Stellen sind der Anriss im oberen Nackentälchen und mehrere markante Rückwitterungen im Bereich des Trichters zu nennen. In den ersten Wochen nach dem Bergrutsch wurde die südöstliche Trichterseite um ca. 15 m verbreitert. Etwas weniger stark fiel die Rückwitterung auf der nordwestlichen Trichterseite aus. Immerhin musste in diesem Bereich die Schutzzäune stark zurückgezäunt werden.

Bei länger anhaltendem Regen, heftigen Gewittern oder gar bei einem neuen Murgang ist im Bereich des Trichters mit weiteren zum Teil sehr starken Erosionen zu rechnen. Dasselbe gilt auch für die unverbauten Bachflanken zwischen Trichter und Rohrigmoos.

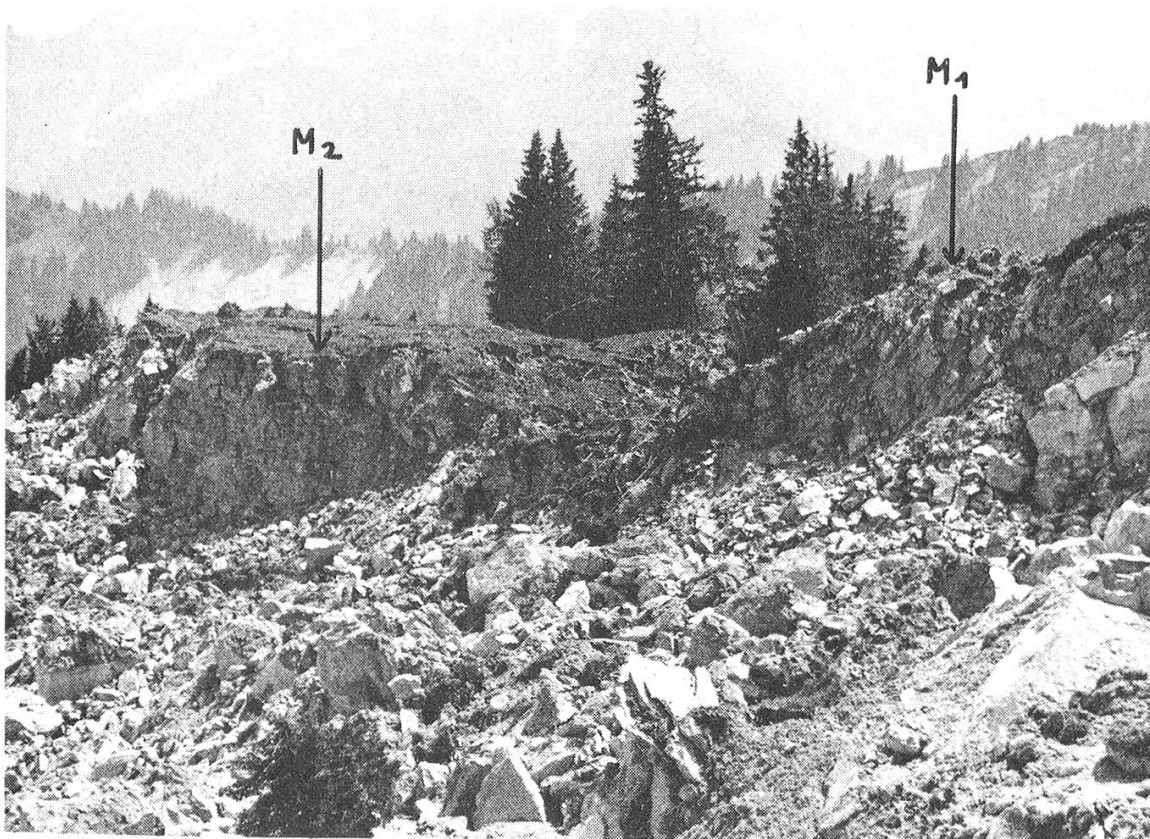
Abb. 5: Unterschiebung von M_2 durch M_1

Die erste Bewegung im Rutschgebiet Beichlen wurde vermutlich durch die Masse M₁ ausgelöst, indem sie, damals noch die ganze Rutschfläche R bedeckend, in der Fallrichtung des Hanges gegen die Masse M₂ drückte. In diesem Stadium dürfte das erste laute Knallen der Baumwurzeln stattgefunden haben. Mit zunehmendem Druck begann die ca. 25 m mächtige Masse M₁ die Masse M₂ zu unterschieben und mehrere Meter hochzudrücken (vgl. Abb. 6).

Das Resultat dieser Phase wurde von den Augenzeugen als »Blase« im Weidland bezeichnet. Die Schichten von M₂ liegen nun ± horizontal (Abb. 5), und die Oberfläche ist von zahlreichen Dehnungsrissen gekennzeichnet. Das Unterschieben vom M₁ wurde vermutlich durch das bereits vor dem Rutsch hinter M₂ existierende Nackental erleichtert.

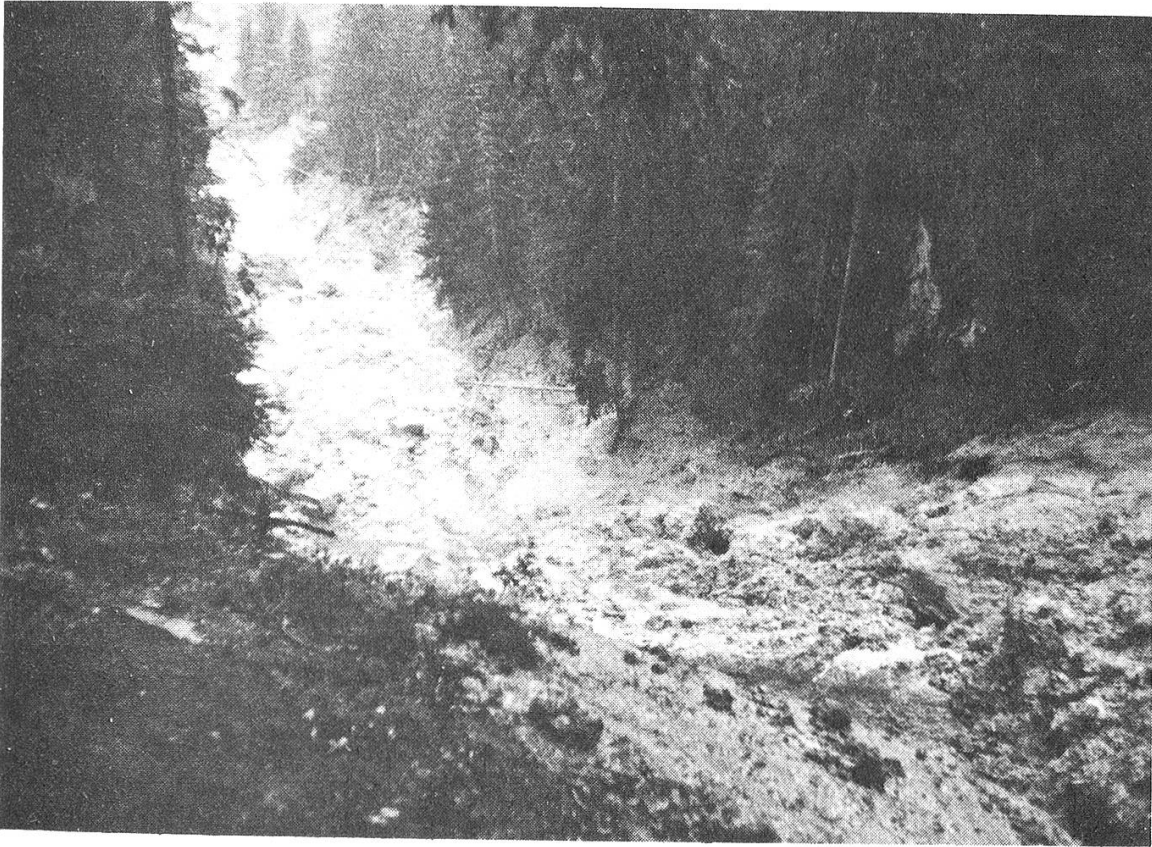
Abb. 8: Rüfi unterhalb Alp Spittel

Auf dem rund 2,5 km langen Fliessweg zwischen Trichter und Waldemme erreichte beim ersten Murgang vorwiegend feindetritisches Material den Talgrund. Entsprechend der abnehmenden Transportkraft des Murgangs blieb die grobblockige Fraktion in kleineren und grösseren Becken liegen (z.B. Falkenbachbecken).

Beim zweiten Murgang vom 29.6.80 fielen in den 5 vorhergehenden Tagen über 90 mm Regen und sorgten für eine zunehmende Wassersättigung der Schuttmassen in der Hangmulde oberhalb des Trichters sowie in den oben erwähnten Becken unterhalb Spittel. Bereits am 27.6.80, d.h. 2 Tage vor dem zweiten Murgang, wurde die Transportleistung im Trichter auf ca. 30 m³/Minute geschätzt. Beim Ausbruch bewältigte die Murgangfront den ca. 2,6 km langen Weg ins Tal in nur etwa 8 Minuten. Durch sein erhöhtes spezifisches Gewicht vermochte der Murgang nun auch Felsblöcke von mehreren m³ ins Tal zu verfrachten.
