Zeitschrift: Mitteilungen der Naturforschenden Gesellschaft Luzern
Herausgeber: Naturforschende Gesellschaft Luzern
Band: 30 (1988)

Artikel: Düngung an steilen Hängen vergrössert das Risiko von Erdrutschen
Autor: Wyl, Beat von
DOI: <https://doi.org/10.5169/seals-523838>

Düngung an steilen Hängen vergrössert das Risiko von Erdrutschen

BEAT VON WYL

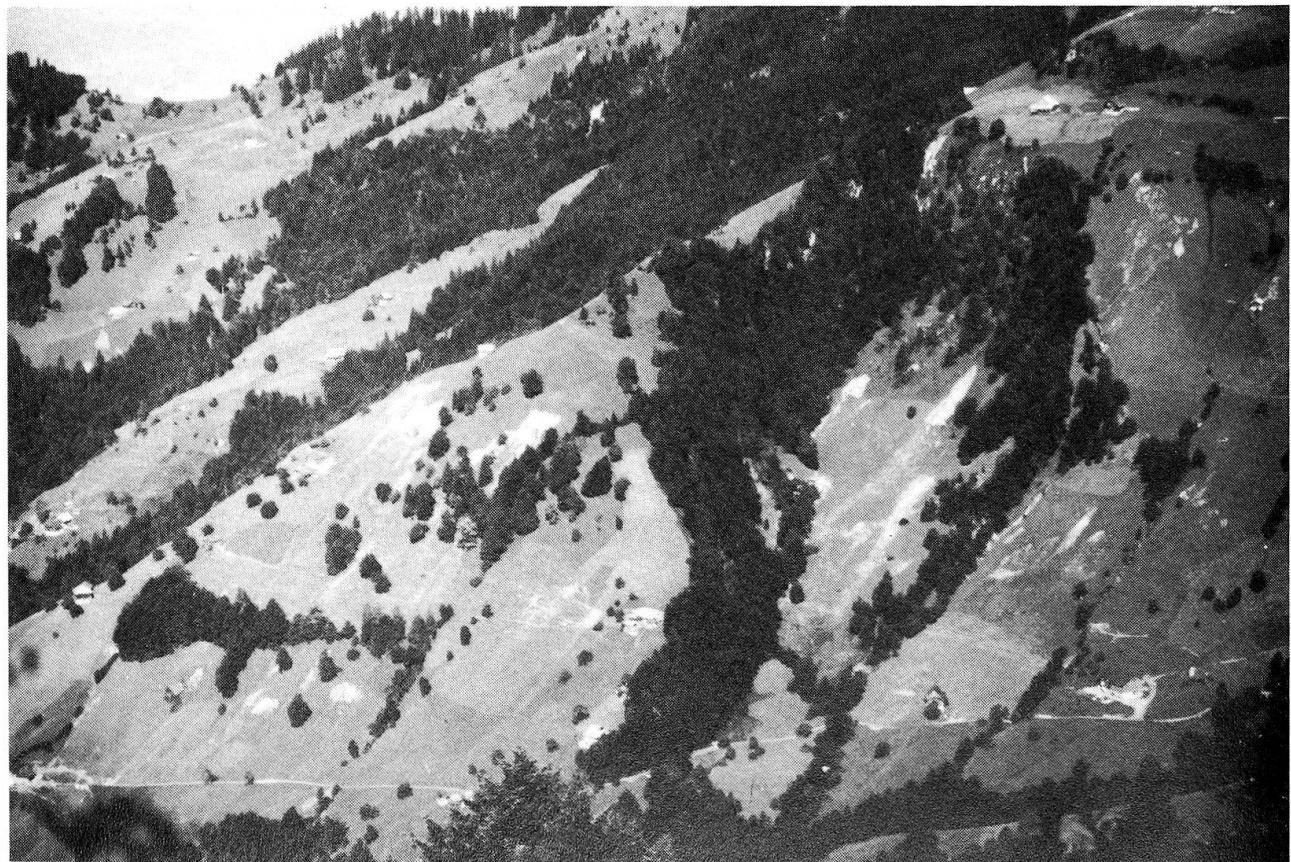
Abb.1: Gesamtansicht Gebiet Gersau von SE: Gurgeli (ganz links, oberhalb Mitte), Gibel/Ruoplis (links, untere Hälfte) und Rübi (rechts).

Eine genaue Untersuchung sollte nun zeigen, ob der aufgetauchte Verdacht, dass in gedüngten Flächen eher Erdrutsche auftreten, richtig sei. In einem ersten Schritt wurden möglichst viele Erdrutsche beschrieben und zwar im Gebiet unterhalb der Gersauer Alp. (Abb. 1 und 2)

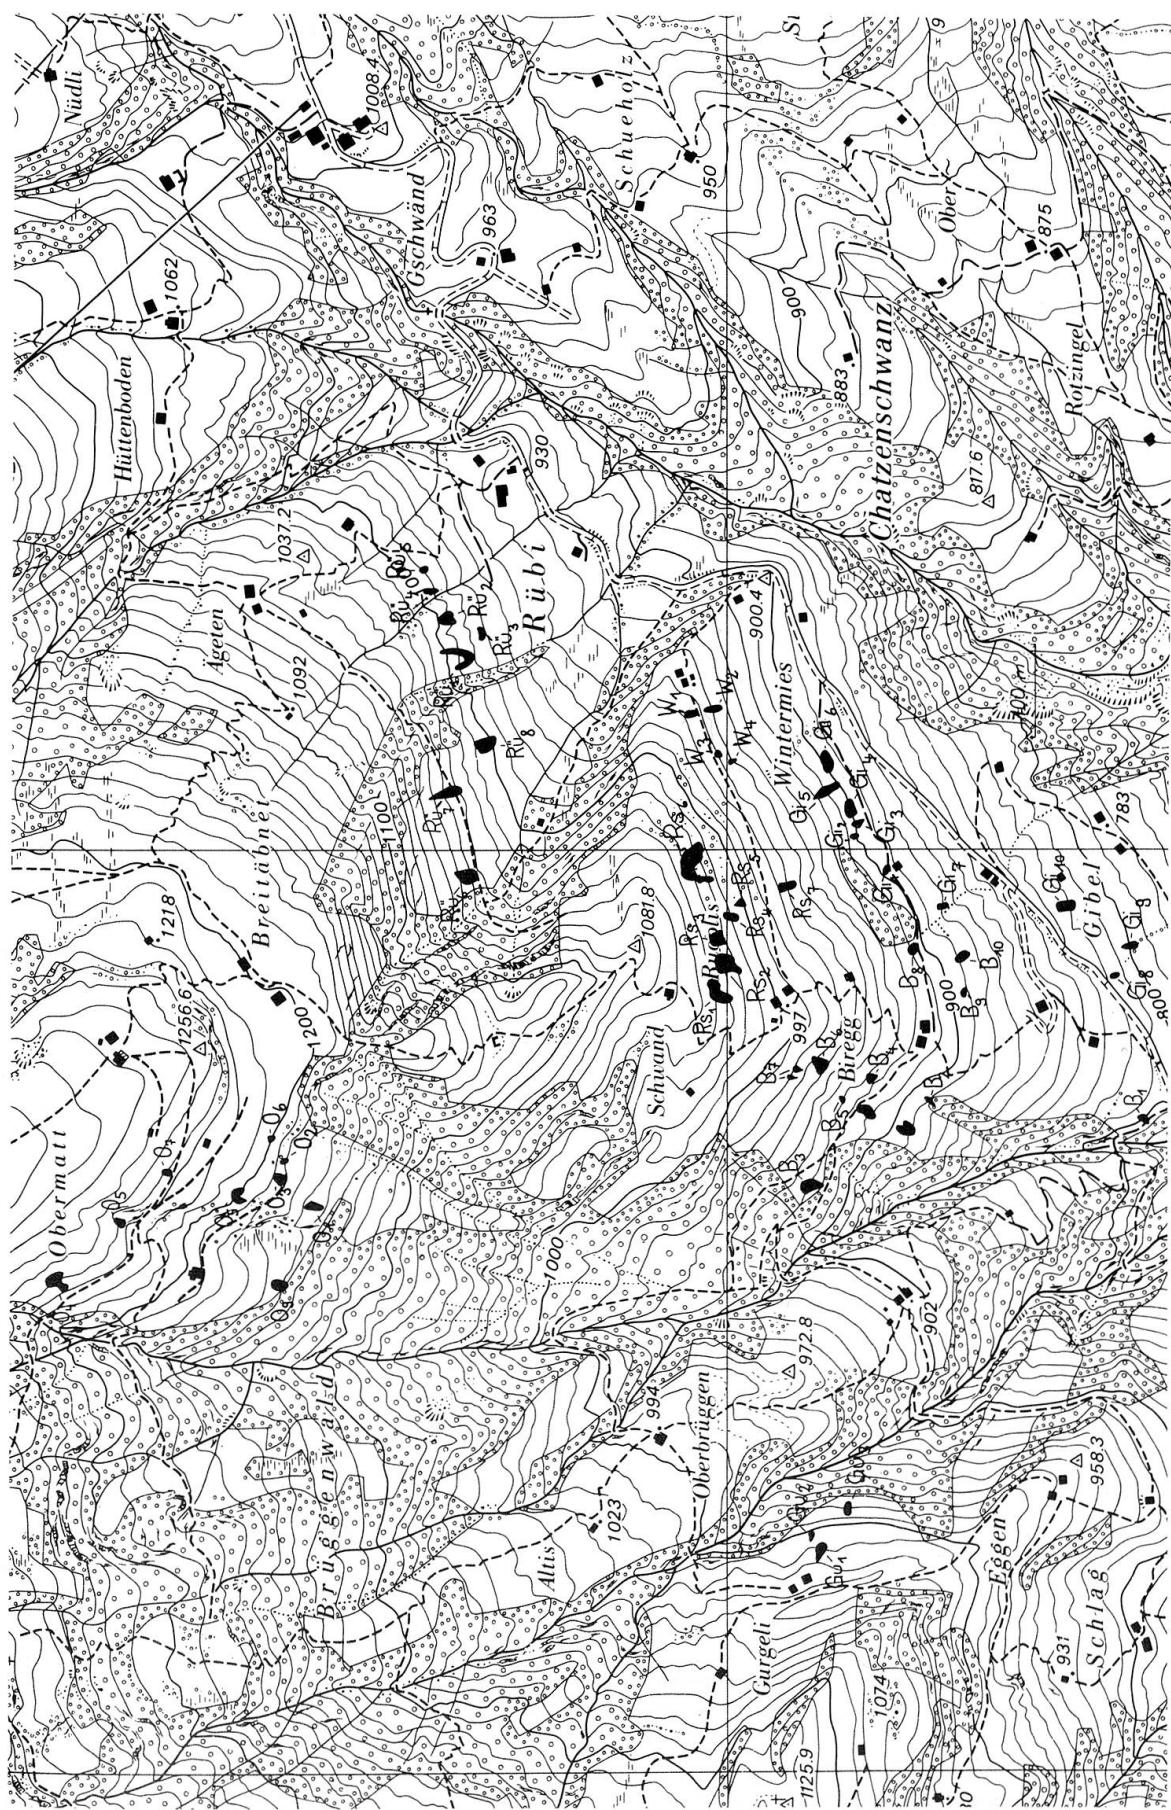
Abb.2: Untersuchtes Gebiet Gersau. Massstab 1:5000. Lage der Erdrutsche.

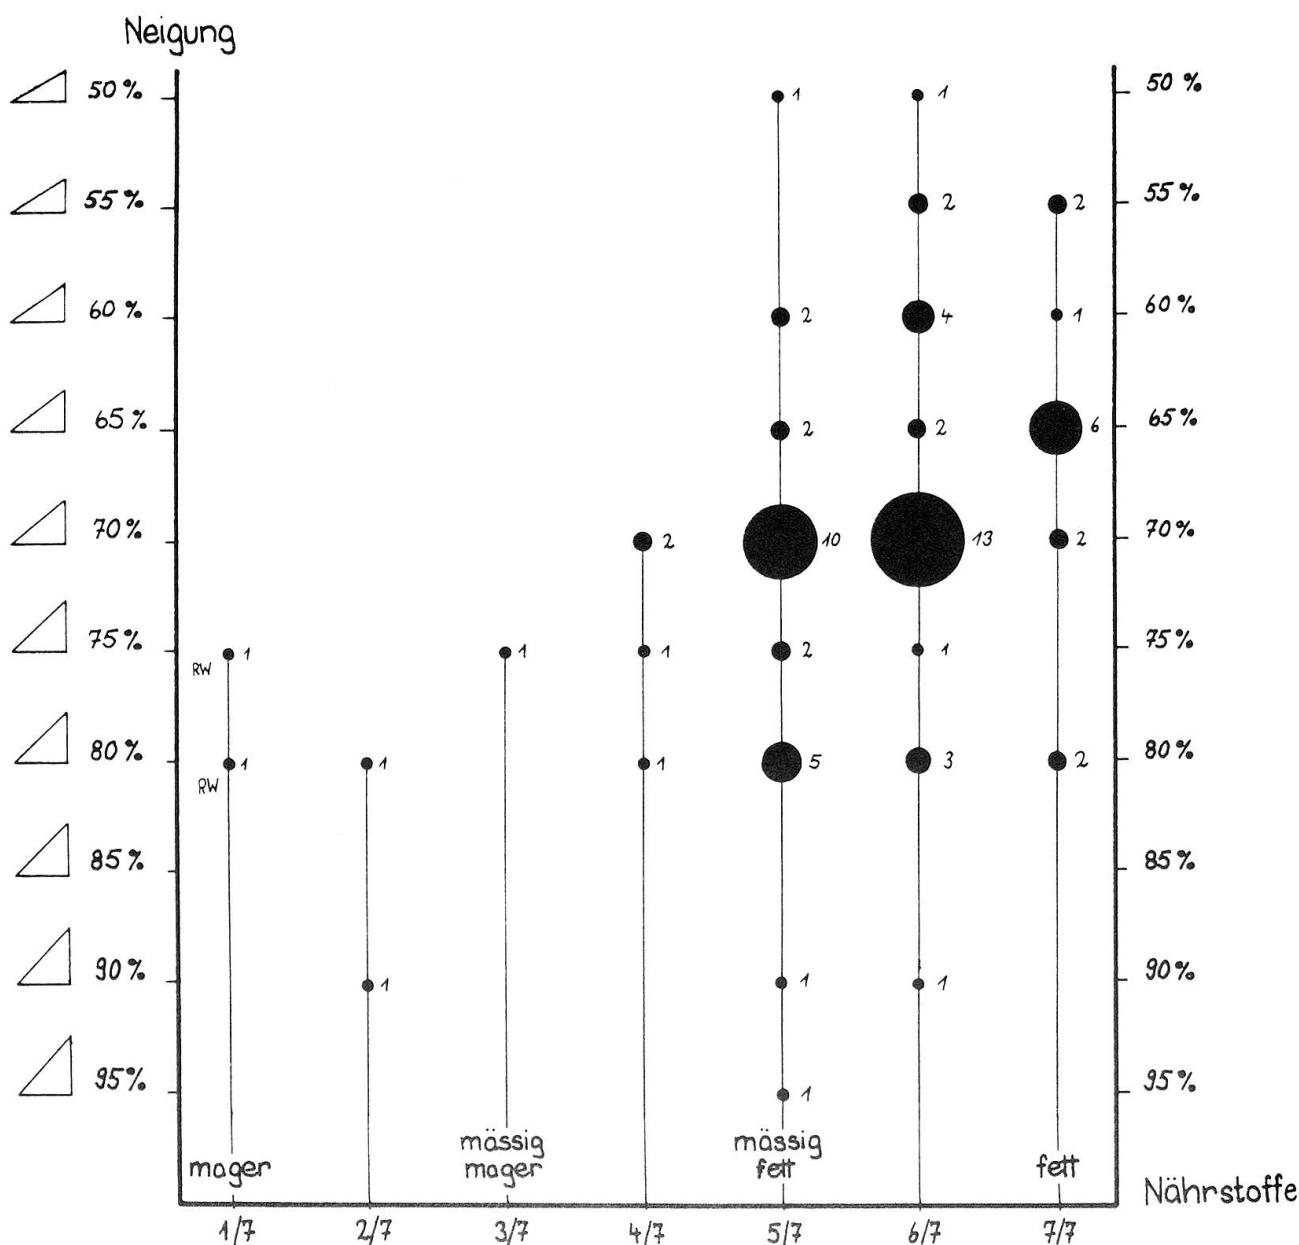
Abb. 3: Neigung/Nährstoff-Relation. Rutsche durch Kreise dargestellt. Anzahl Rutsche jeweils notiert und durch Kreisdurchmesser (in Millimetern) dargestellt.

Schon bei der einfachen Auflistung wurde klar, dass in mageren Flächen nur ganz vereinzelte Rutsche zu finden waren. Als wir zusätzlich noch die Hangneigungen an jedem Standort bestimmten, wurden die Aussagen noch wesentlich deutlicher. In fetten Wiesen waren bereits ab 50 Prozent Neigung zahlreiche Rutsche zu finden, in mageren jedoch erst ab 75 Prozent. Daneben gab es magere Hänge bis 90 oder sogar 100 Prozent Neigung, die von Rutschen unberührt geblieben waren. (Abb. 3)

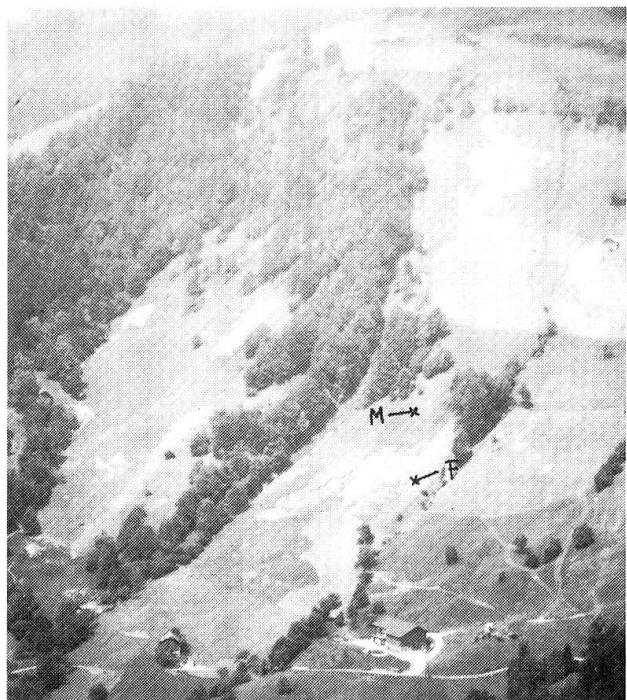
Abb. 4a: Übersicht Rübi. Untersuchter Rutsch markiert. Die geologische Grenze zwischen der Rigi-Hauptschuppe und der Teufibach-Schuppenzone verläuft dem bogenförmigen Waldrand entlang, welcher von unten links nach oben rechts diagonal durch das Bild verläuft.

bei denen die Neigung der mageren Fläche mindestens so gross sein musste wie bei der fetten. Diese Beispiele wurden untermauert durch eine komplette Vegetationsaufnahme an beiden Standorten und durch ein einfaches Bodenprofil, das durch eine Stechsonde ermittelt wurde. Als Beispiel eines solchen Vergleichspaares zeigen wir den Standort Rübi. (Abb. 4a, b, c, d)

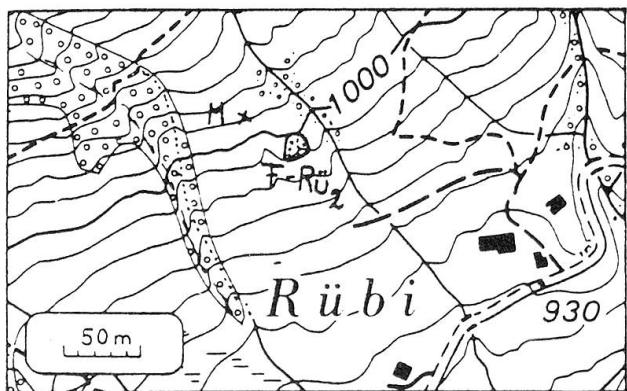
Abb. 4b.

Durch die Profile wird deutlich, dass sich die beiden Standorte nur in den Bereichen Bodenmächtigkeit und Säuregehalt im Oberboden (pH-Wert) wesentlich unterscheiden. Der Grundaufbau und vor allem die für die Wasserbewegungen entscheidenden Feinerdegehalte sind jedoch identisch. Ganz anders verhält es sich mit dem Vegetationsbestand, wo nur wenige Arten mit mittleren Ansprüchen beiden Standorten gemeinsam sind. Der Magerstandort wird von einer Vielzahl langsamwachsender Kräuter besiedelt, der Schwerpunkt in der Fettwiese liegt bei produktiven Wiesengräsern und nährstoffliebenden Kräutern.

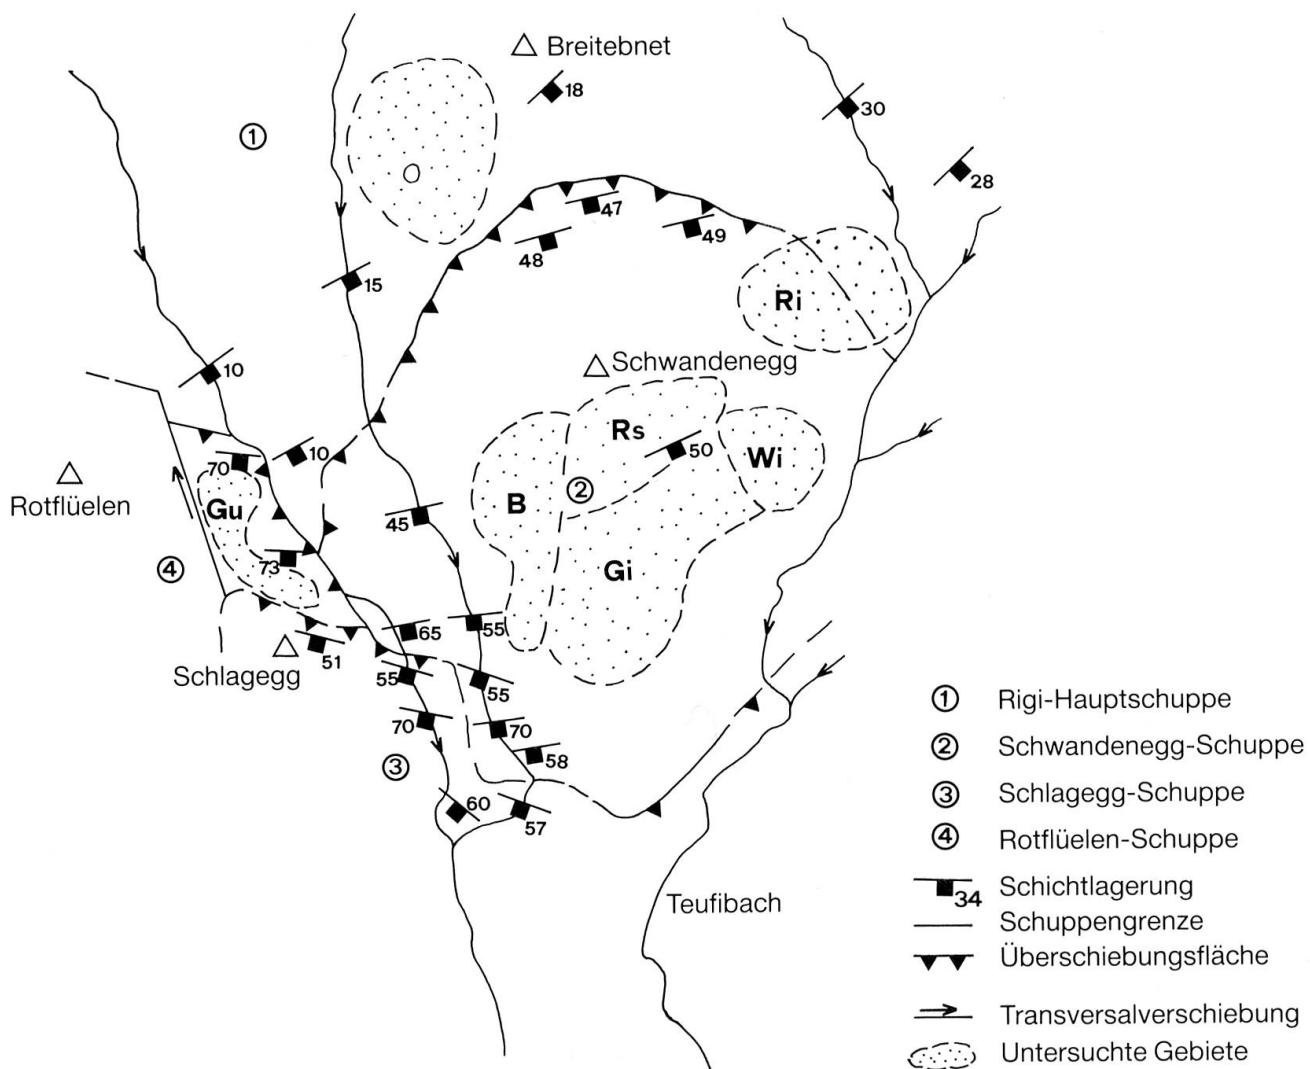
Abb. 5: Tektonische Gliederung am Gersauerberg, nach STÜRM, Massstab ca. 1:19000.

Abb. 5 u. 6 zeigen uns, dass die untersuchten Gebiete drei verschiedenen tektonischen Bereichen zuzuordnen sind. Breitebnet liegt auf der Rigi-Hauptschuppe, Gurgeli auf der Rotflüelen-Schuppe und das Gebiet Biregg-Wintermies auf der Schwandeneggsschuppe. Das Gebiet Rübi liegt beidseits der Grenze Schwandenegg-/ Rigi-Hauptschuppe. Trotz der verschiedenen Zuordnung zu tektonischen Einheiten, weisen alle drei Formationen eine sehr ähnliche Textur und mineralogische Zusammensetzung auf. Etwas mergelige Schichten wechseln ab mit grobkörniger Nagelfluh. Die petrographische Geröllanalyse zeigte für alle Probeentnahmen im Gebiet einen Hauptanteil von vorwiegend bräunlichen Sandkalke und Kalksandsteinen, daneben wurden kleinere Mengen an Sandsteinen, an hellen Mergelkalken sowie diversen andern Sedimenten gefunden. Kristalline Anteile fehlen in diesem Gebiet vollständig.

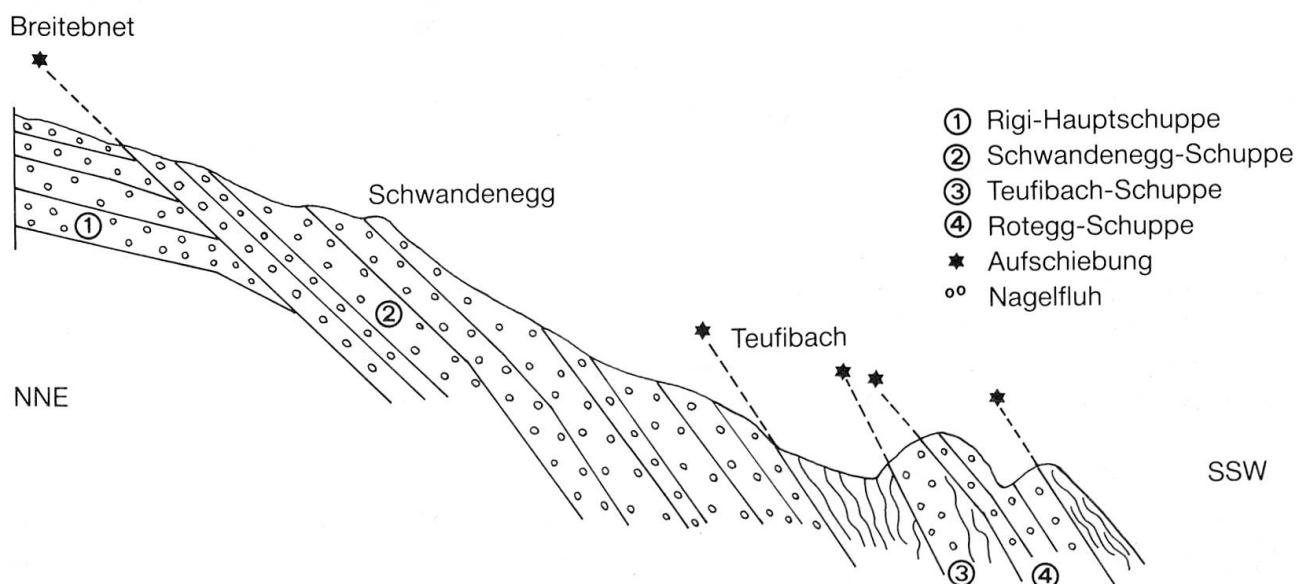
Abb. 6: Schnitt durch die Teufibach-Schuppenzone, nach STÜRM, Massstab ca. 1:18000.

Die sogenannte Teufibach-Schuppenzone bildet die Kontaktzone zwischen der subalpinen Molasse und dem Helvetikum. Flyschschichten bilden verschiedene Zwischenlager. Im Gegensatz zu andern Bereichen des Alpenkontakts ist die subalpine Molasse hier dachziegelartig verschuppt.
