Artikel: Zustand, Erhaltung und Schutz der Ufer

### Zustand, Erhaltung und Schutz der Ufer

Der vorliegende Artikel beruht auf der Studie «Zustand, Erhaltung und Schutz der Ufer des Sempachersees» der Arbeitsgruppe von Jean-Bernard Lachavanne des Laboratoire d'écologie et de biologie aquatiques der Universität Genf. Im Auftrag des Kantons Luzern und des Bundesamts für Umwelt, Wald und Landschaft wurde in dieser Erhebung der Zustand des Lebensraumes Seeufer in phytoökologischer Hinsicht sowie in bezug auf den bestehenden Beeinträchtigungsgrad durch Verbauungen und Erholungsnutzung aufgezeigt.

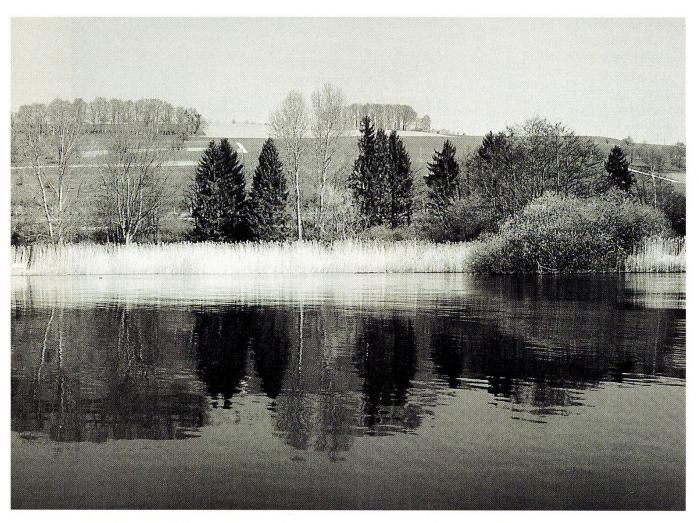
Abb. 1: Intakter Uferstreifen bei der «Gänsesägerbucht», Gemeinde Eich.

steht aus Strand, Wasserlinie und Flachwasserzone (Abb. 1).

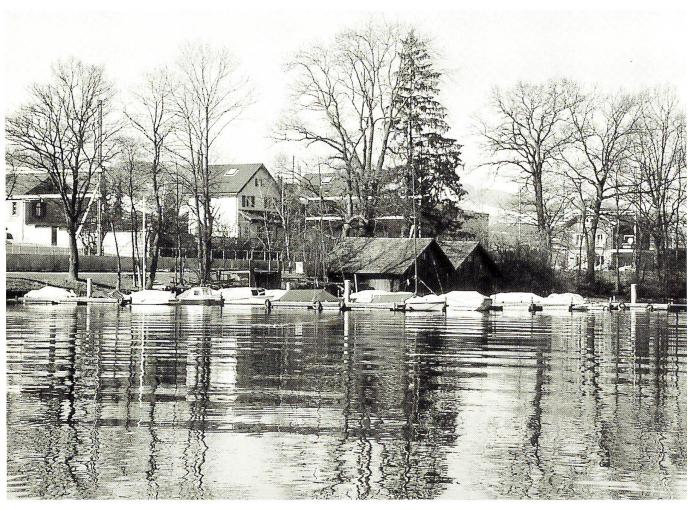
Abb. 3: Bei Bootshäfen, hier bei Nottwil, ist die private Erholungsnutzung des Ufers besonders intensiv.

Rund ein Drittel des Seeumfangs (33 %) kann als «naturbelassener Strand» bezeichnet werden. Der grosse Anteil an anthropogen veränderten Strandabschnitten weist einerseits auf die intensive landwirtschaftliche Nutzung bis zur Wasserlinie hin, anderseits auf den hohen Erschliessungsgrad der Uferparzellen zur privaten Erholungsnutzung (Ferienhäuser, Bootshäuser, Schiffshütten, Sitzplätze; Abb. 3, 4).

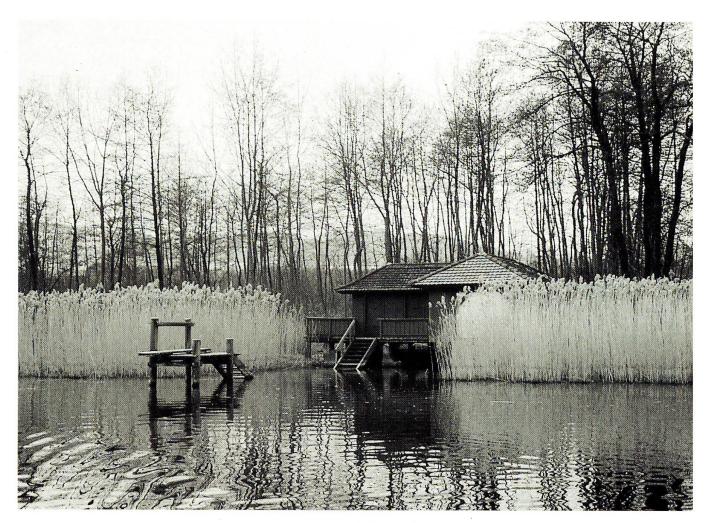
Abb. 4: Bootshaus auf Gemeindegebiet von Oberkirch. Mit der Beanspruchung von Seefläche im Uferbereich wird der bestehende Schilfgürtel deutlich zertrennt.

- Wo private Bootshäuser Seefläche in wertvollen Uferbereichen beanspruchen und somit einen Teil der Flachwasserzone dem Wasserlebensraum entziehen, ist ein Entfernen der Anlagen oder Zurückversetzen auf die angrenzende Landparzelle notwendig.
- An geeigneten Standorten ist die Sukzession (Abfolge) von Pflanzengesellschaften durch natürlicherweise ablaufende Abtragungs- und Auflandungsprozesse zu gewährleisten.
- Die Schutz- und Sperrzonen sind auf die Fläche der Flachwasserzone zu erweitern.
- Mündungen von Bächen spielen eine wichtige Rolle für den Sedimenthaushalt von Flachwasserzonen. Falls Bachmündungen umgestaltet oder im Einzugsgebiet von Bächen geschiebewirksame Eingriffe vorgenommen werden, müssen vorher detaillierte Abklärungen gemacht werden. Bachmündungen können auch für eine gezielte Sedimentdeposition ausgestaltet werden.

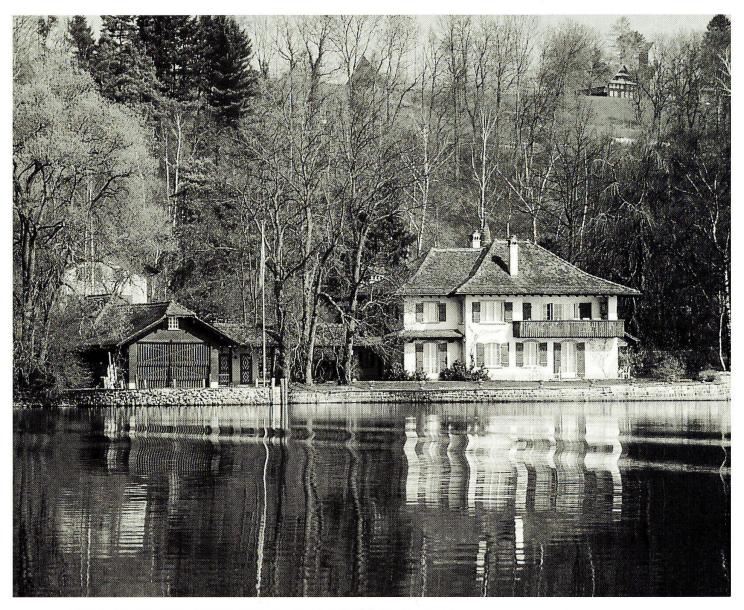
Abb. 6: Hartverbau der Uferlinie im Gebiet Seematte, Sempach.

«Weitgehend naturbelassene Ufer» sind heute an rund 6,5 km oder 34 % des Seeumfanges vorhanden. Lediglich 3 % (0,6 km) sind vollständig künstlich, bestehen also aus Blockwurf, Steinmauern, Betonmauern, Spundwänden und ähnlichem (Abb. 6).

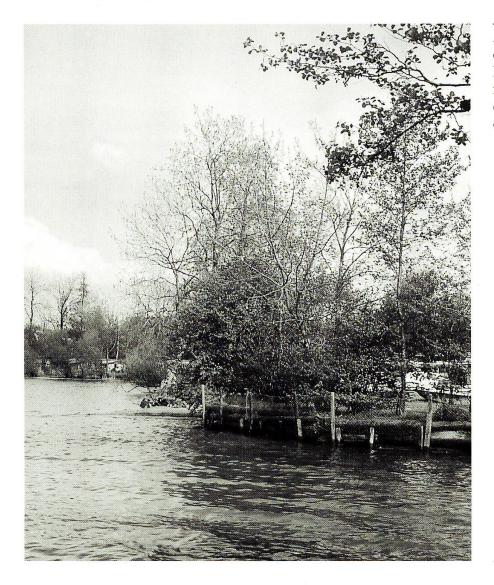
Abb. 8: Hartverbau der Wasserlinie mit Holzpalisaden gegen fortschreitende Ufererosion bei der Mündung der Grossen Aa.

immer möglich rückgängig zu machen, oder deren Erosionswirkung auf andere, ungesicherte Uferpartien ist durch Vorschüttungen zu minimieren (Abb. 8).

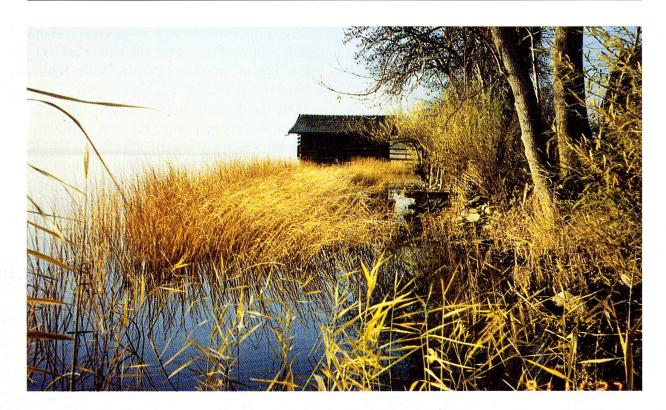
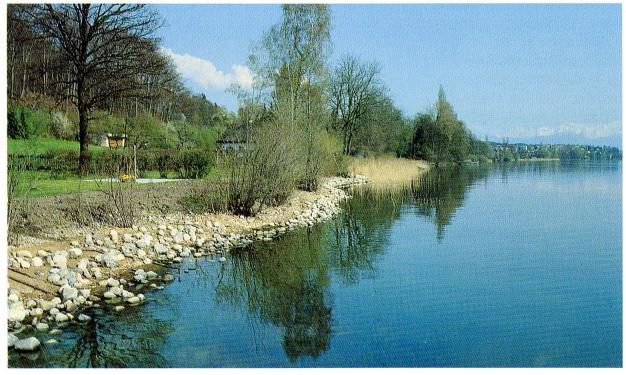
Abb. 9: Blick auf denselben Uferabschnitt im Gebiet Seematte, Gemeinde Sempach. Vor der Sanierung (oben) war ein schmaler, lückenhafter Binsenbestand und ein im Wurzelbereich unterspülter, dichter Gehölzesaum vorhanden. Durch Ausdünnen des Baumbestandes, Abflachen des Überganges Land-Wasser sowie mit Pflanzungen von Schilf soll wieder – wie vor wenigen Jahren noch vorhanden – ein geschlossenes Röhricht vor der Parzelle hergestellt werden (Bild unten nach den Sanierungsmassnahmen, Blick vom Bootshaus).

- Uferparallele Strömungen und die damit verbundenen Sedimentverfrachtungen können durch die Bildung eines Flachufers und den Wiederbewuchs mit Schilf vermindert werden (Abb. 9).
- Private Seeanstösser sind über fachgerechte Uferpflege zu informieren und zu seeufergerechtem Unterhalt ihrer Parzelle anzuhalten. Geschlossene Schilfgürtel vor Privatparzellen müssen trotz Erholungsnutzung erhalten oder wiederhergestellt werden.

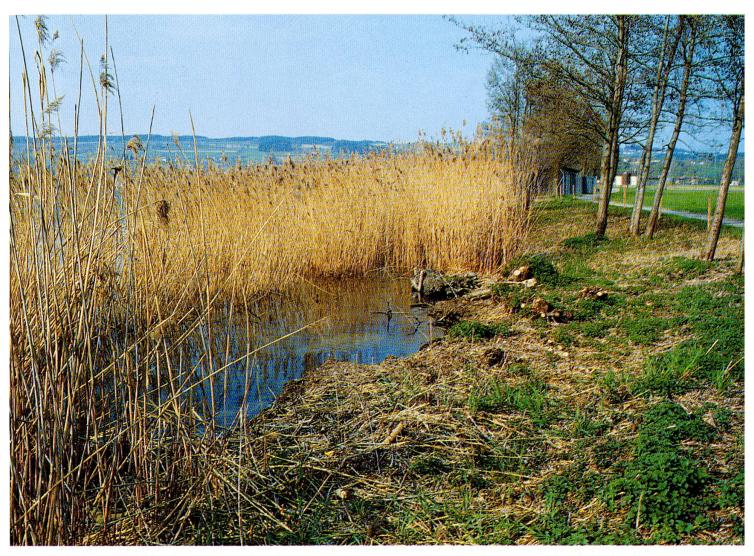
Abb. 10: Mit lokalen Pflegemassnahmen, wie Ausdünnen des Gehölzesaumes, kann die bestehende Raum- und Lichtkonkurrenz zwischen Baumbestand und Röhricht behoben werden.

Röhricht aus vitalen Beständen an der Wasserlinie sind denkbar. Wo Lichtkonkurrenz mit dem Baumbestand besteht, muss dieser gelichtet werden.

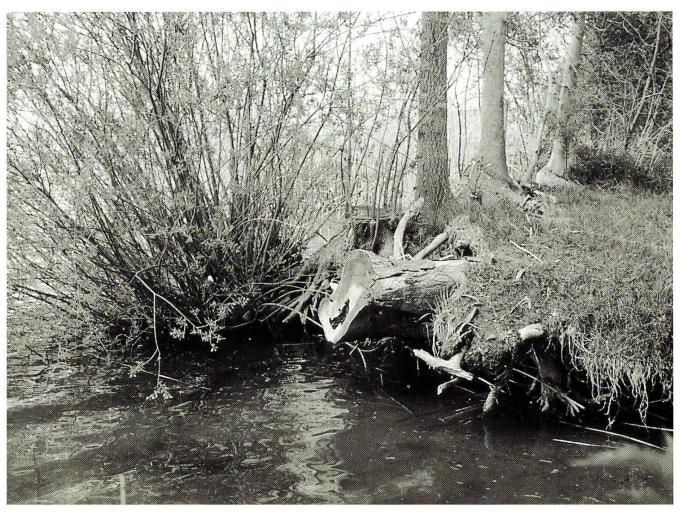
Abb. 11: Zeichen von starker Ufererosion bei der ARA Sempach-Neuenkirch, unmittelbar angrenzend an die ausgedehnte Röhrichtfläche bei der Mündung der Grossen Aa. Ein vorgelagerter, das Ufer stabilisierender Schilfbestand fehlt in diesem Bereich.
