Zustand, Erhaltung und Schutz der Ufer

Alain Demierre, Raphaëlle Juge, Jean-Bernard Lachavanne,
Jean Perfetta und Philipp Arnold

Der vorliegende Artikel beruht auf der Studie «Zustand, Erhaltung und Schutz der Ufer des Sempachersees» der Arbeitsgruppe von Jean-Bernard Lachavanne des Laboratoire d'écologie et de biologie aquatiques der Universität Genf. Im Auftrag des Kantons Luzern und des Bundesamts für Umwelt, Wald und Landschaft wurde in dieser Erhebung der Zustand des Lebensraumes Seeufer in phytoökologischer Hinsicht sowie in bezug auf den bestehenden Beeinträchtigungsgrad durch Verbauungen und Erholungsnutzung aufgezeigt.

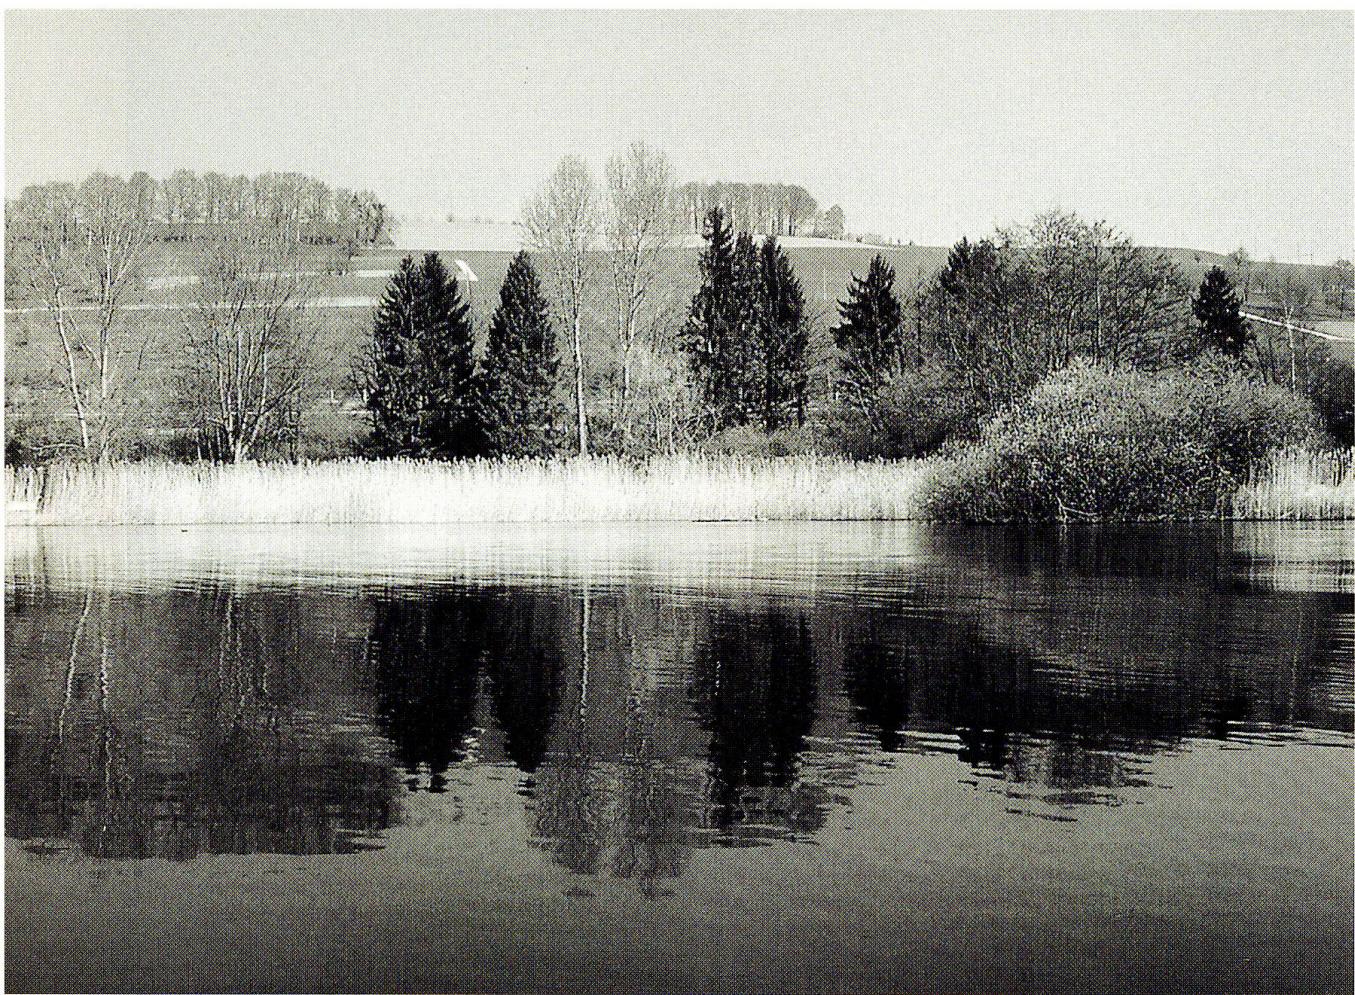
Abb. 1: Intakter Uferstreifen bei der «Gänsesägerbucht», Gemeinde Eich.

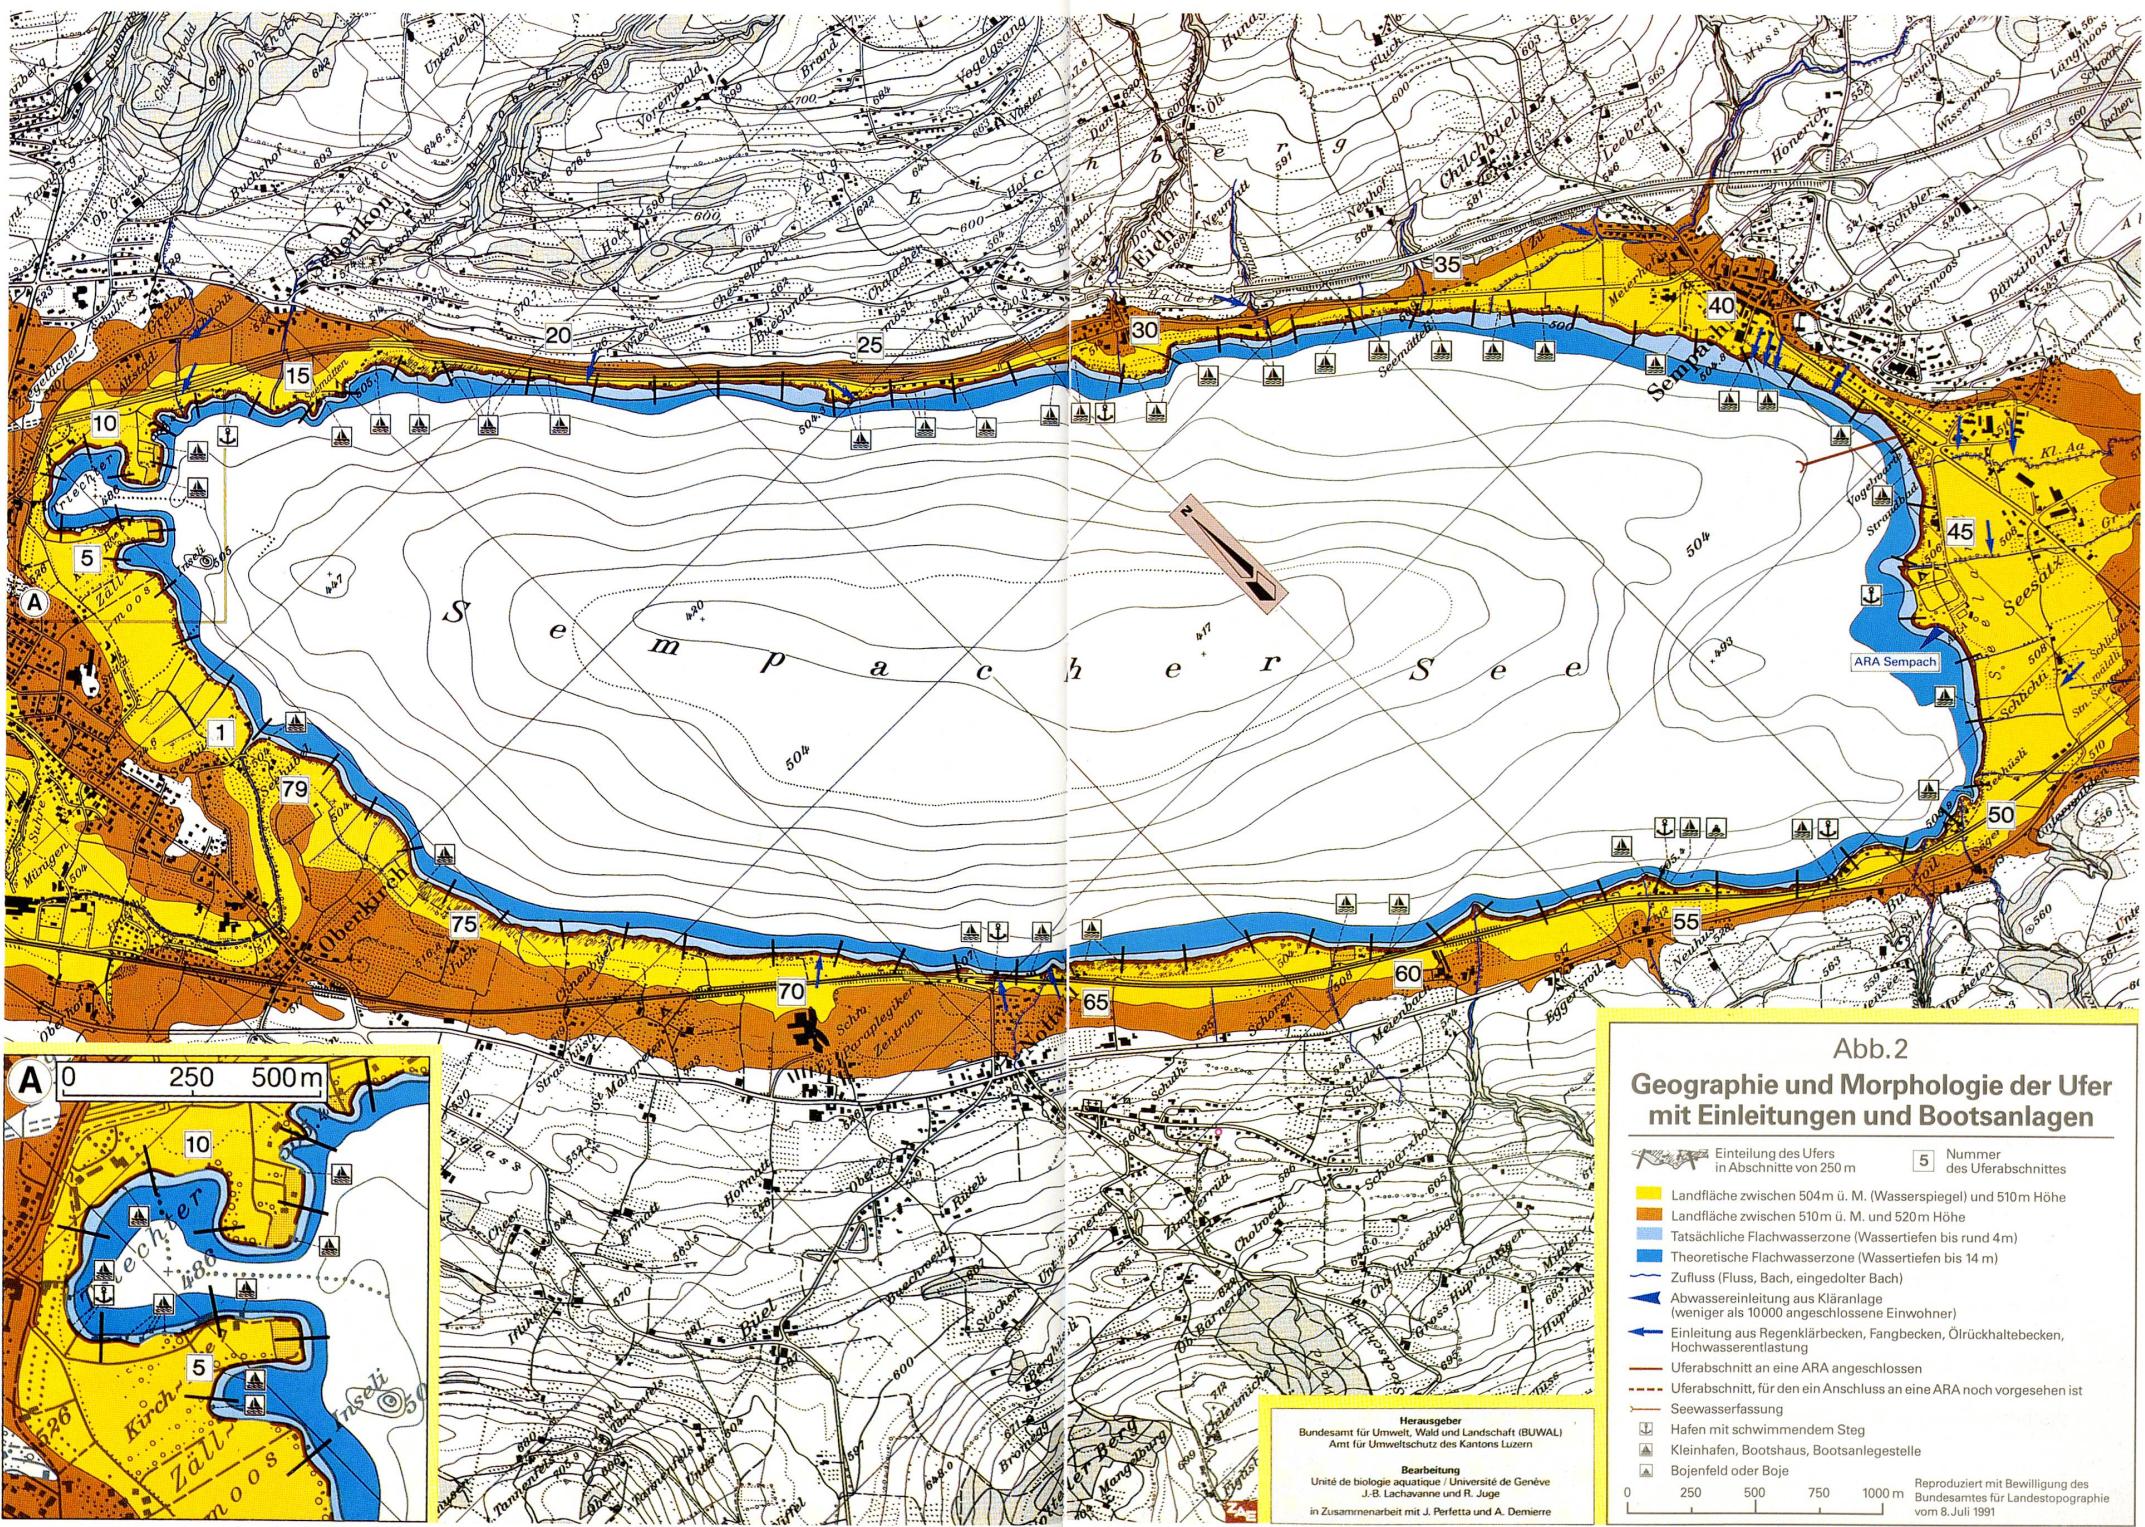
Abb. 3: Bei Bootshäfen, hier bei Nottwil, ist die private Erholungsnutzung des Ufers besonders intensiv.

Rund ein Drittel des Seeumfangs (33 %) kann als «naturbelassener Strand» bezeichnet werden. Der grosse Anteil an anthropogen veränderten Strandabschnitten weist einerseits auf die intensive landwirtschaftliche Nutzung bis zur Wasserlinie hin, anderseits auf den hohen Erschliessungsgrad der Uferparzellen zur privaten Erholungsnutzung (Ferienhäuser, Bootshäuser, Schiffshütten, Sitzplätze; Abb. 3, 4).

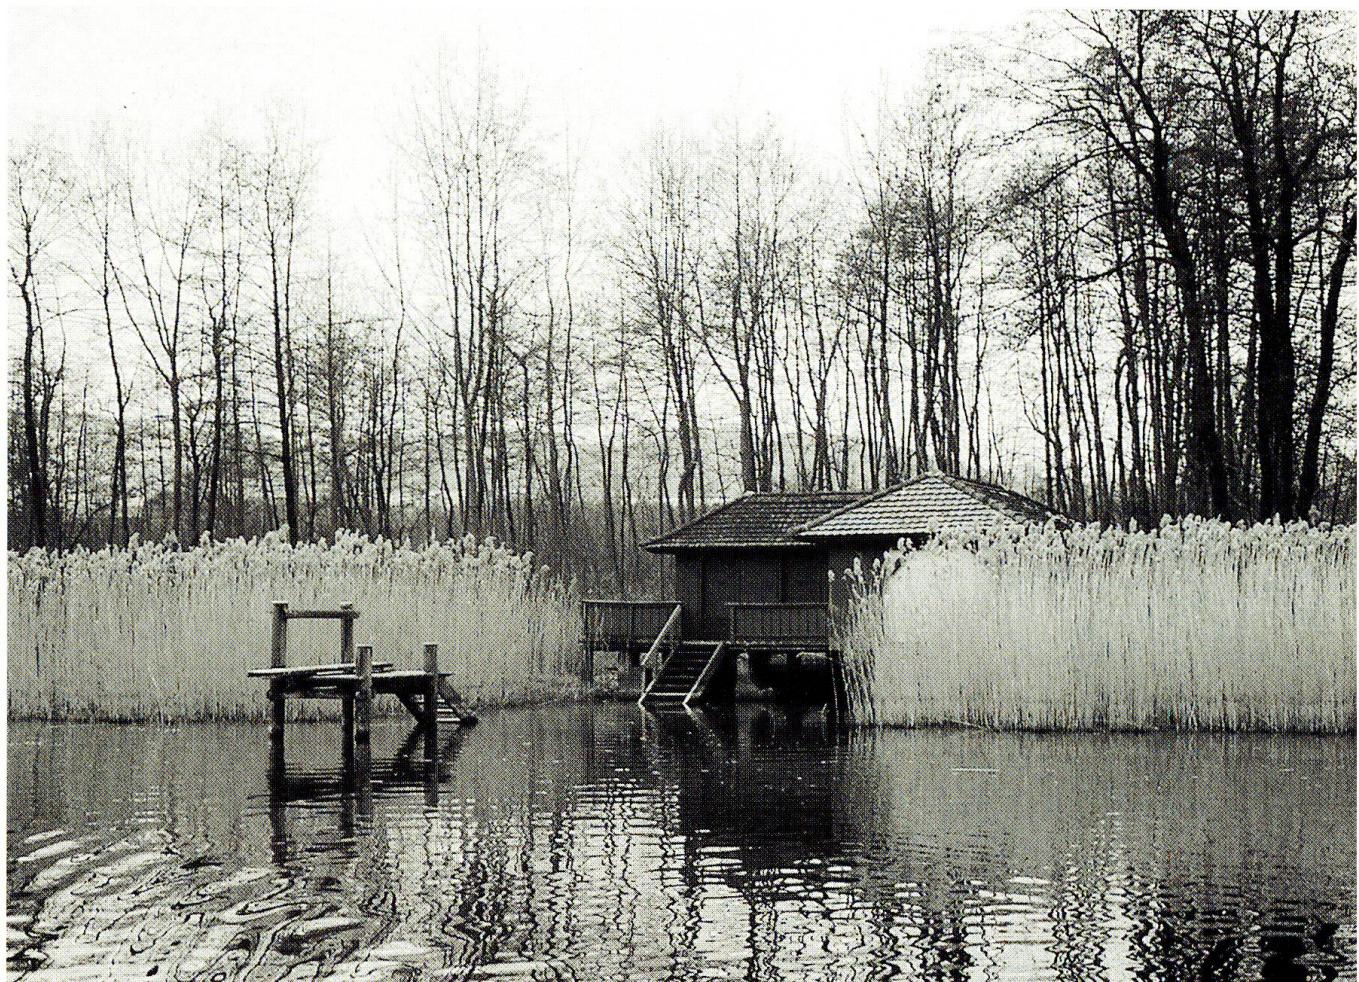
Abb. 4: Bootshaus auf Gemeindegebiet von Oberkirch. Mit der Beanspruchung von Seefläche im Uferbereich wird der bestehende Schilfgürtel deutlich zertrennt.

– Wo private Bootshäuser Seefläche in wertvollen Uferbereichen beanspruchen und somit einen Teil der Flachwasserzone dem Wasserlebensraum entziehen, ist ein Entfernen der Anlagen oder Zurückversetzen auf die angrenzende Landparzelle notwendig.

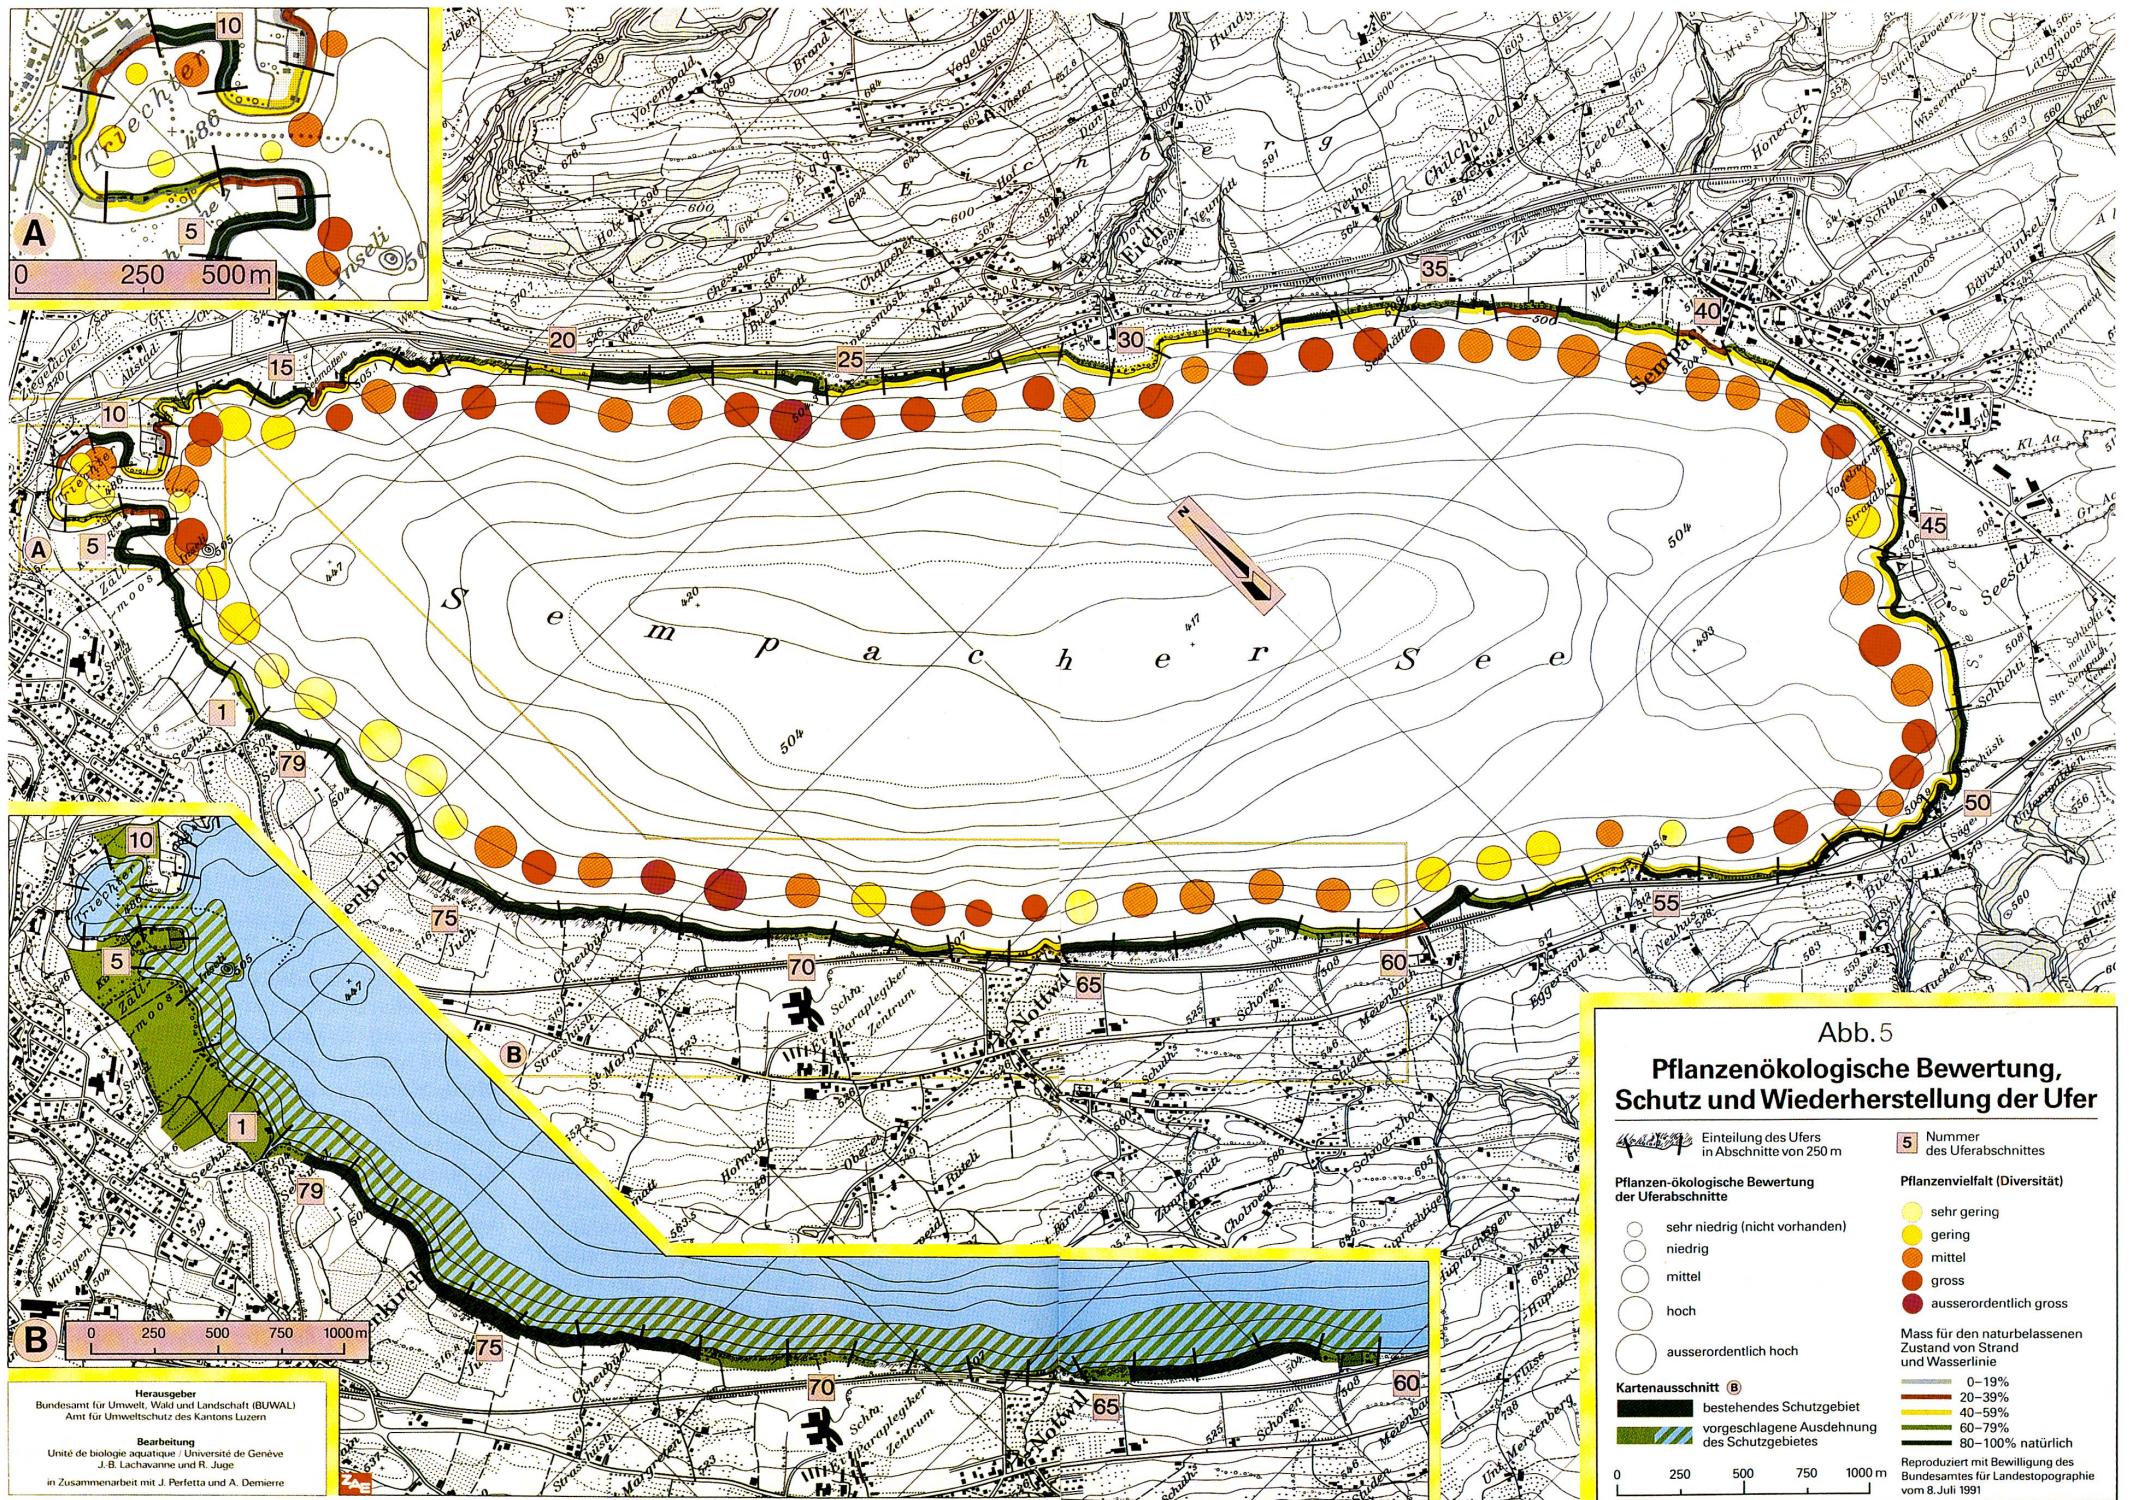
Abb. 6: Hartverbau der Uferlinie im Gebiet Seematte, Sempach.

«Weitgehend naturbelassene Ufer» sind heute an rund 6,5 km oder 34 % des Seeumfanges vorhanden. Lediglich 3 % (0,6 km) sind vollständig künstlich, bestehen also aus Blockwurf, Steinmauern, Betonmauern, Spundwänden und ähnlichem (Abb. 6).

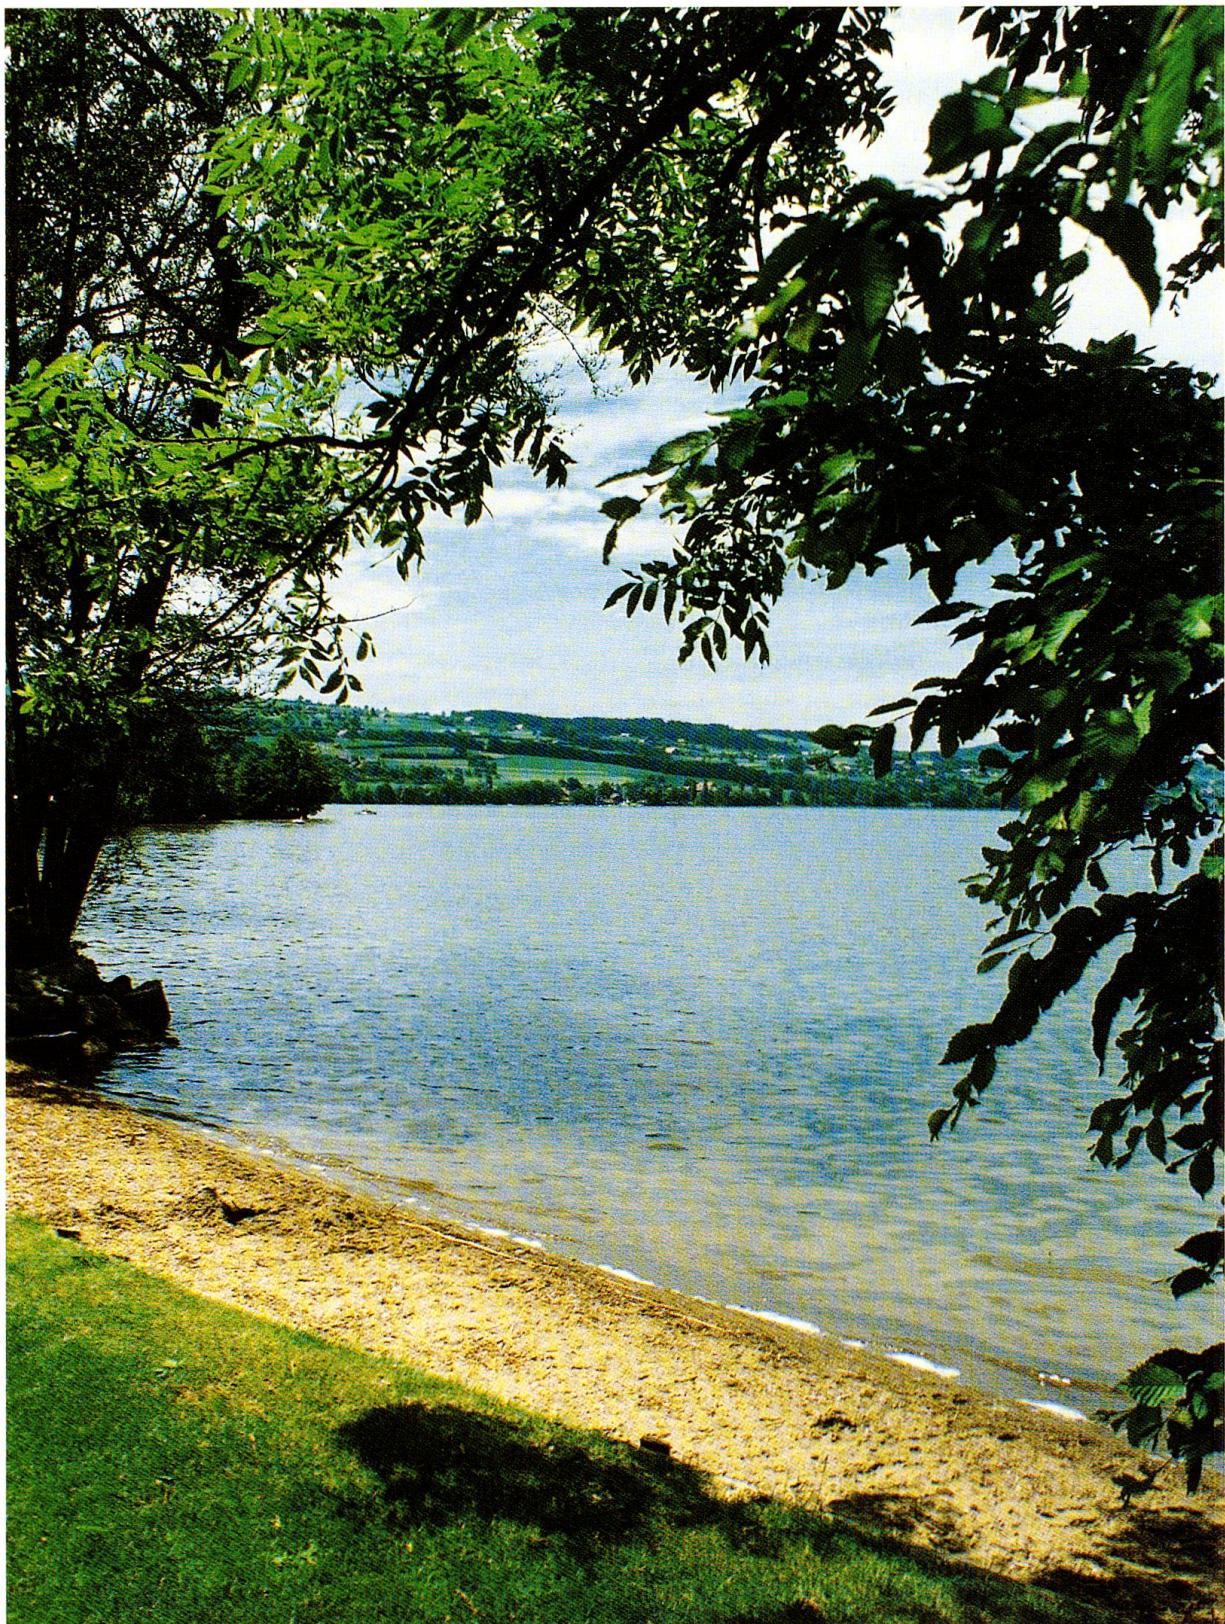
Abb. 7: Eines der wenigen Sandufer am Sempachersee bei Neuenkirch. Es dient als Badestelle für Pferde («Rossbadi»).

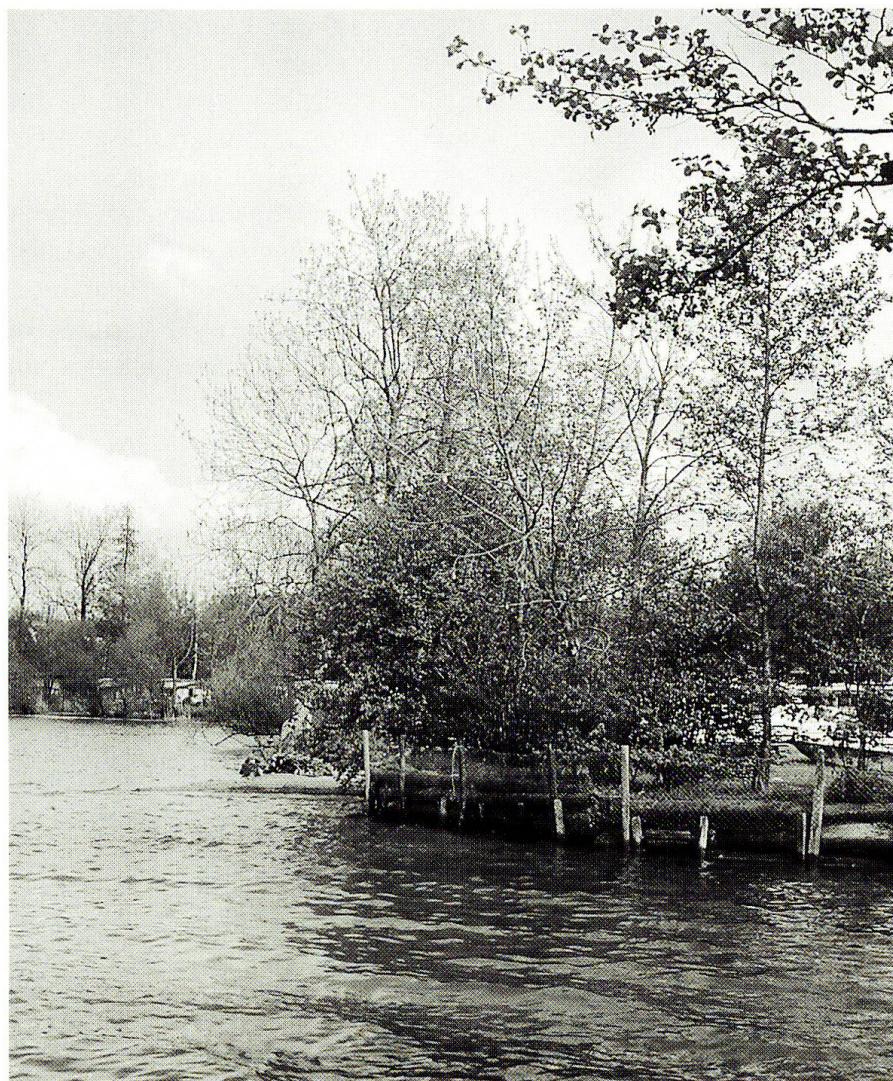
Abb. 8: Hartverbau der Wasserlinie mit Holzpalisaden gegen fortschreitende Ufererosion bei der Mündung der Grossen Aa.

immer möglich rückgängig zu machen, oder deren Erosionswirkung auf andere, ungesicherte Uferpartien ist durch Vorschüttungen zu minimieren (Abb. 8).

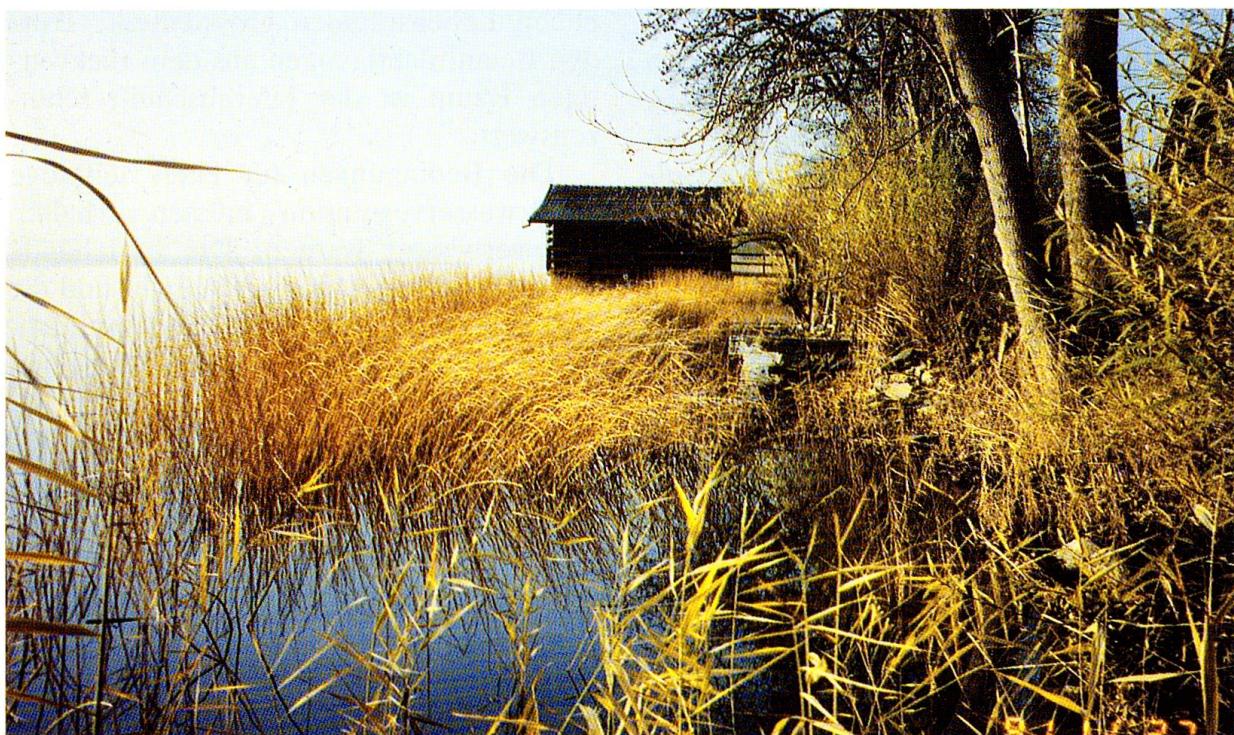
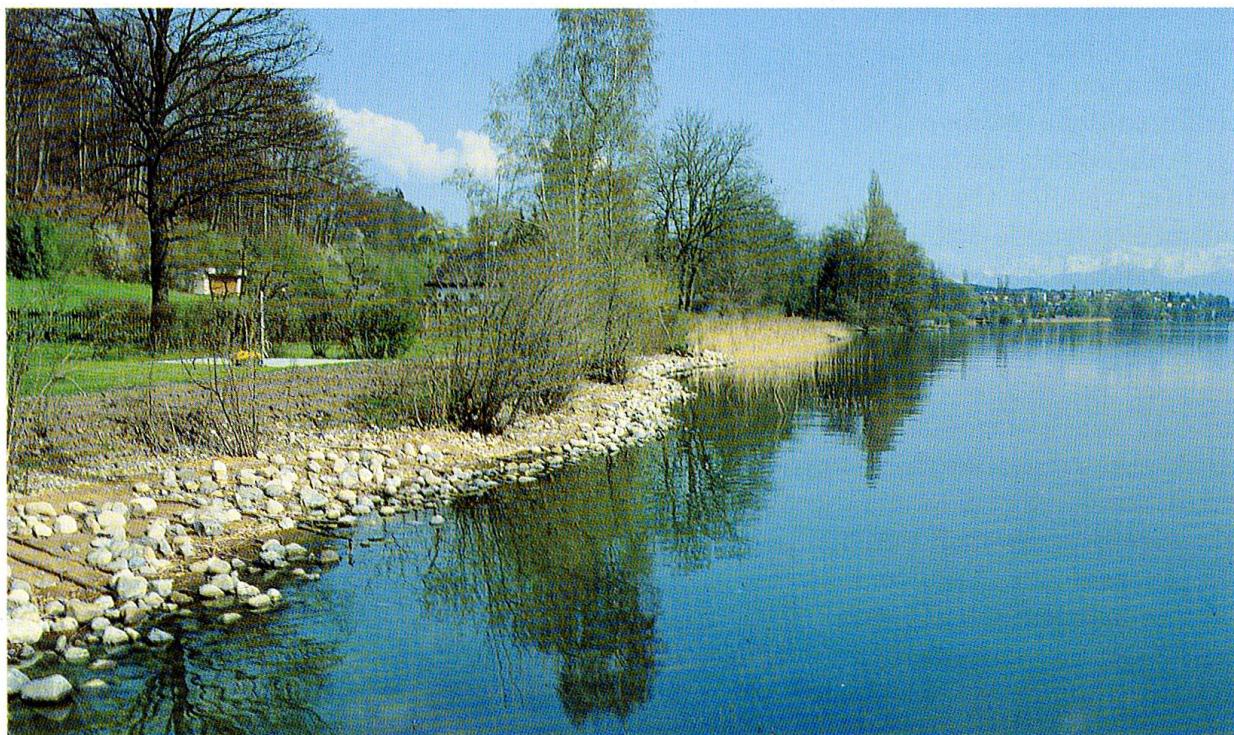
Abb. 9: Blick auf denselben Uferabschnitt im Gebiet Seematte, Gemeinde Sempach. Vor der Sanierung (oben) war ein schmaler, lückenhafter Binsenbestand und ein im Wurzelbereich unterspülter, dichter Gehölzesum vorhanden. Durch Ausdünnen des Baumbestandes, Abflachen des Überganges Land-Wasser sowie mit Pflanzungen von Schilf soll wieder – wie vor wenigen Jahren noch vorhanden – ein geschlossenes Röhricht vor der Parzelle hergestellt werden (Bild unten nach den Sanierungsmassnahmen, Blick vom Bootshaus).

– Uferparallele Strömungen und die damit verbundenen Sedimentverfrachtungen können durch die Bildung eines Flachufers und den Wiederbewuchs mit Schilf vermindert werden (Abb. 9).

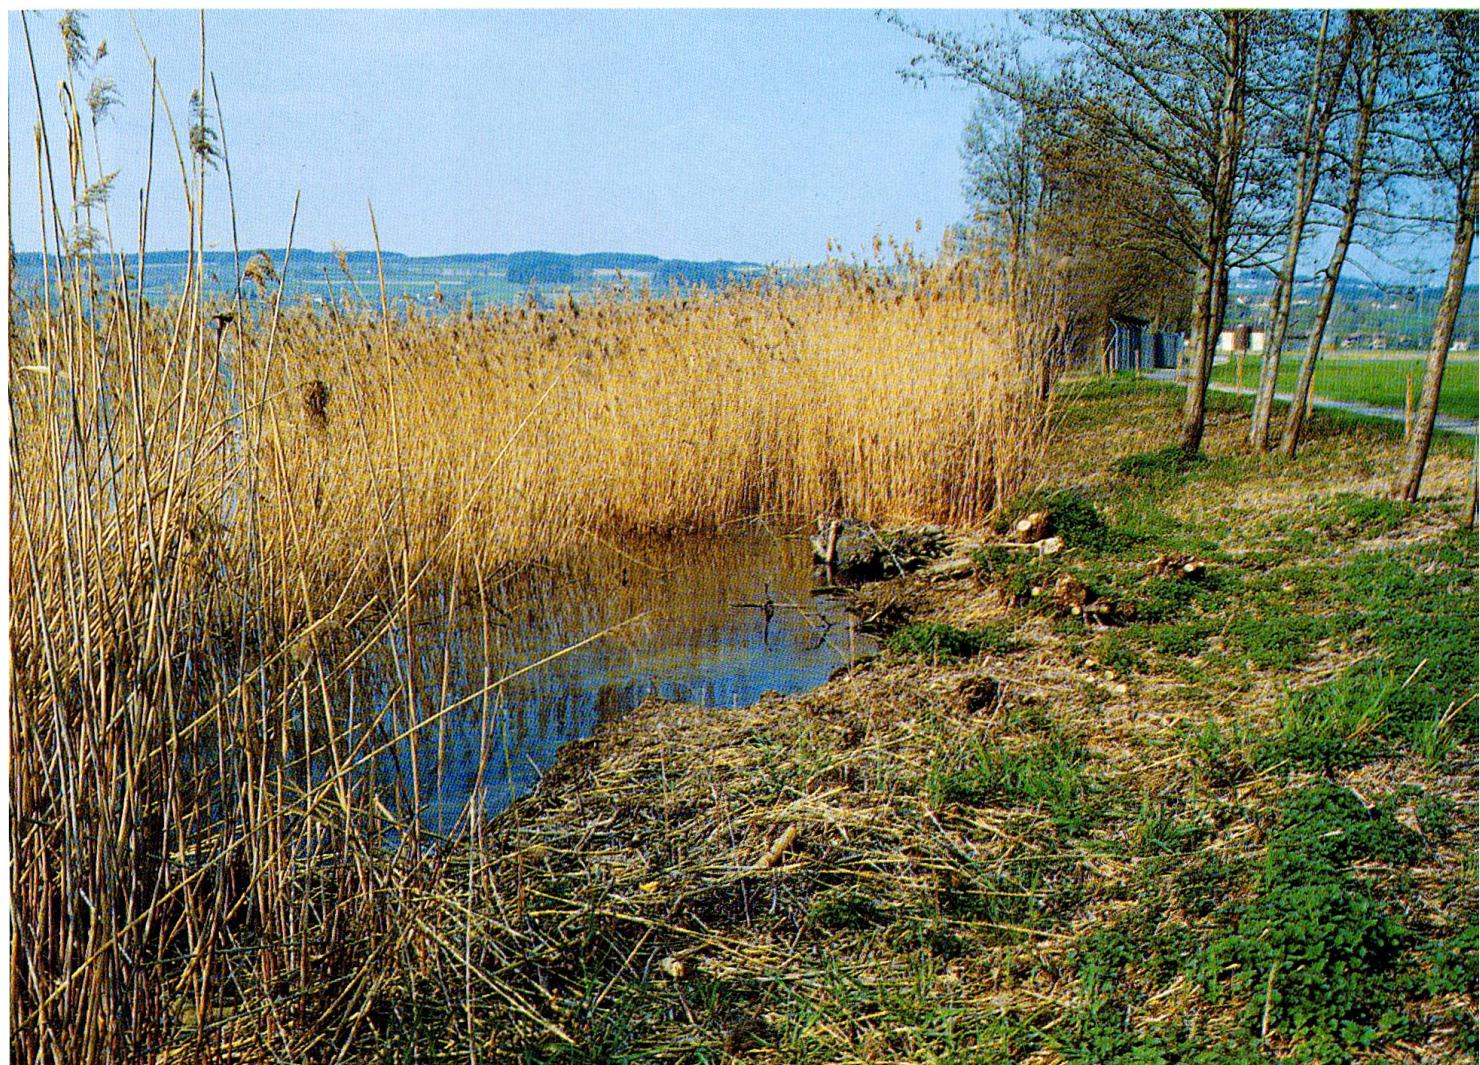
Abb. 10: Mit lokalen Pflegemassnahmen, wie Ausdünnen des Gehölzesumes, kann die bestehende Raum- und Lichtkonkurrenz zwischen Baumbestand und Röhricht behoben werden.

Röhricht aus vitalen Beständen an der Wasserlinie sind denkbar. Wo Lichtkonkurrenz mit dem Baumbestand besteht, muss dieser gelichtet werden.

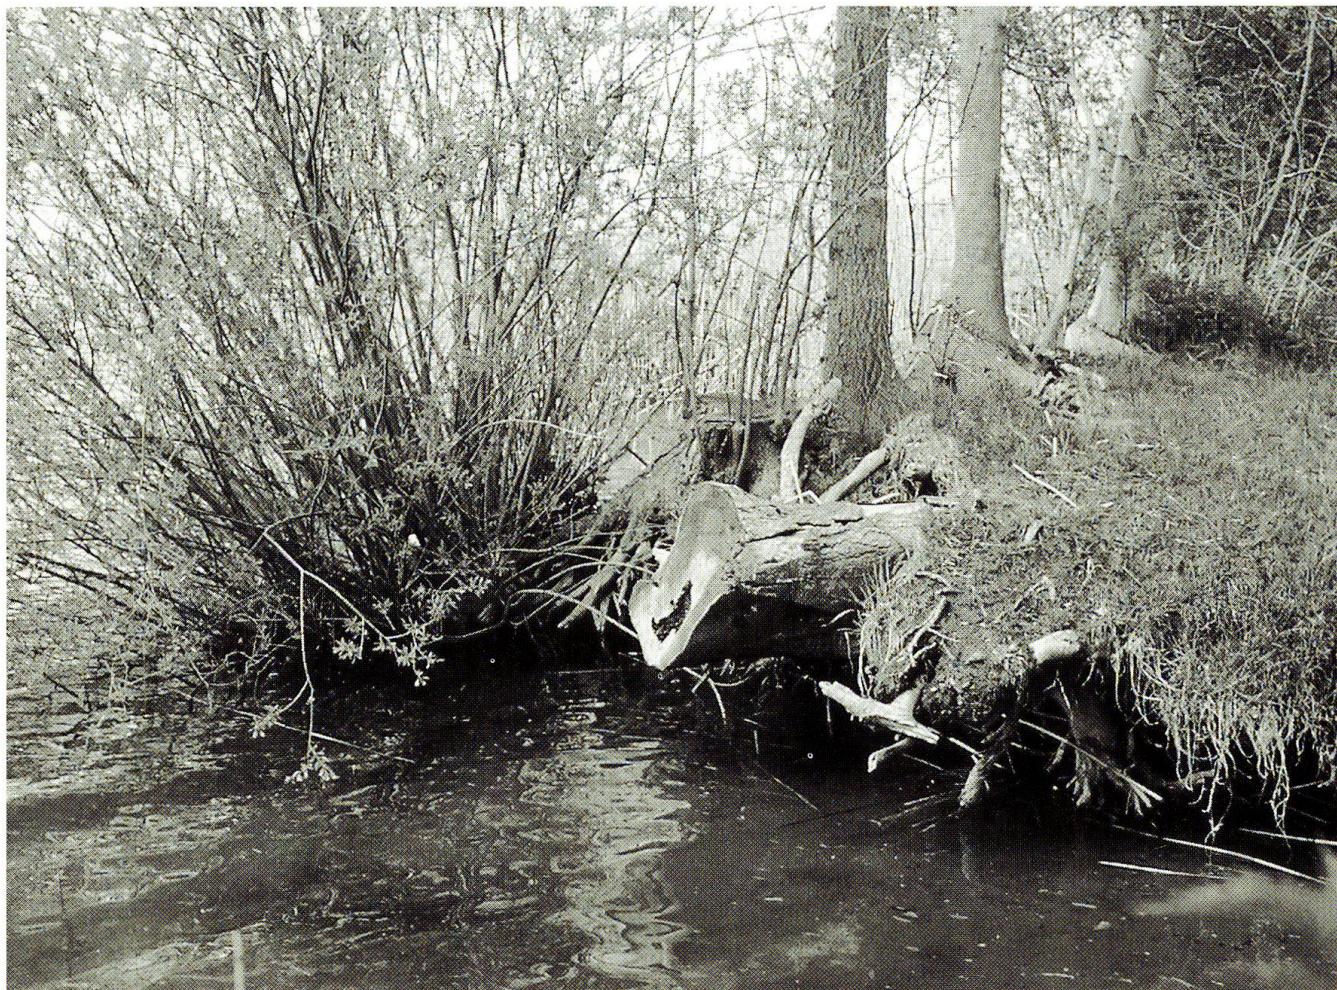
Abb. 11: Zeichen von starker Ufererosion bei der ARA Sempach-Neuenkirch, unmittelbar angrenzend an die ausgedehnte Röhrichtfläche bei der Mündung der Grossen Aa. Ein vorgelagerter, das Ufer stabilisierender Schilfbestand fehlt in diesem Bereich.

Dieser Uferabschnitt muss mit ingenieurbiologischen Massnahmen vor weiterer Erosion geschützt werden. Den besten langfristigen Erosionsschutz bildet ein flacher Land-Wasser-Übergang mit einem vorgelagerten, das Flachwassersediment stabilisierenden Schilfbestand.

Stellen mit Hartverbau oder durch Erosion abgestufter Wasserlinie sind durch eine flache Ausbildung der Uferböschung mit breitem Spülsaum zu ersetzen. Dadurch wird das Auslaufen der Wellen ermöglicht und die Krafteinwirkung vermindert. Das offenbar bestehende Defizit an

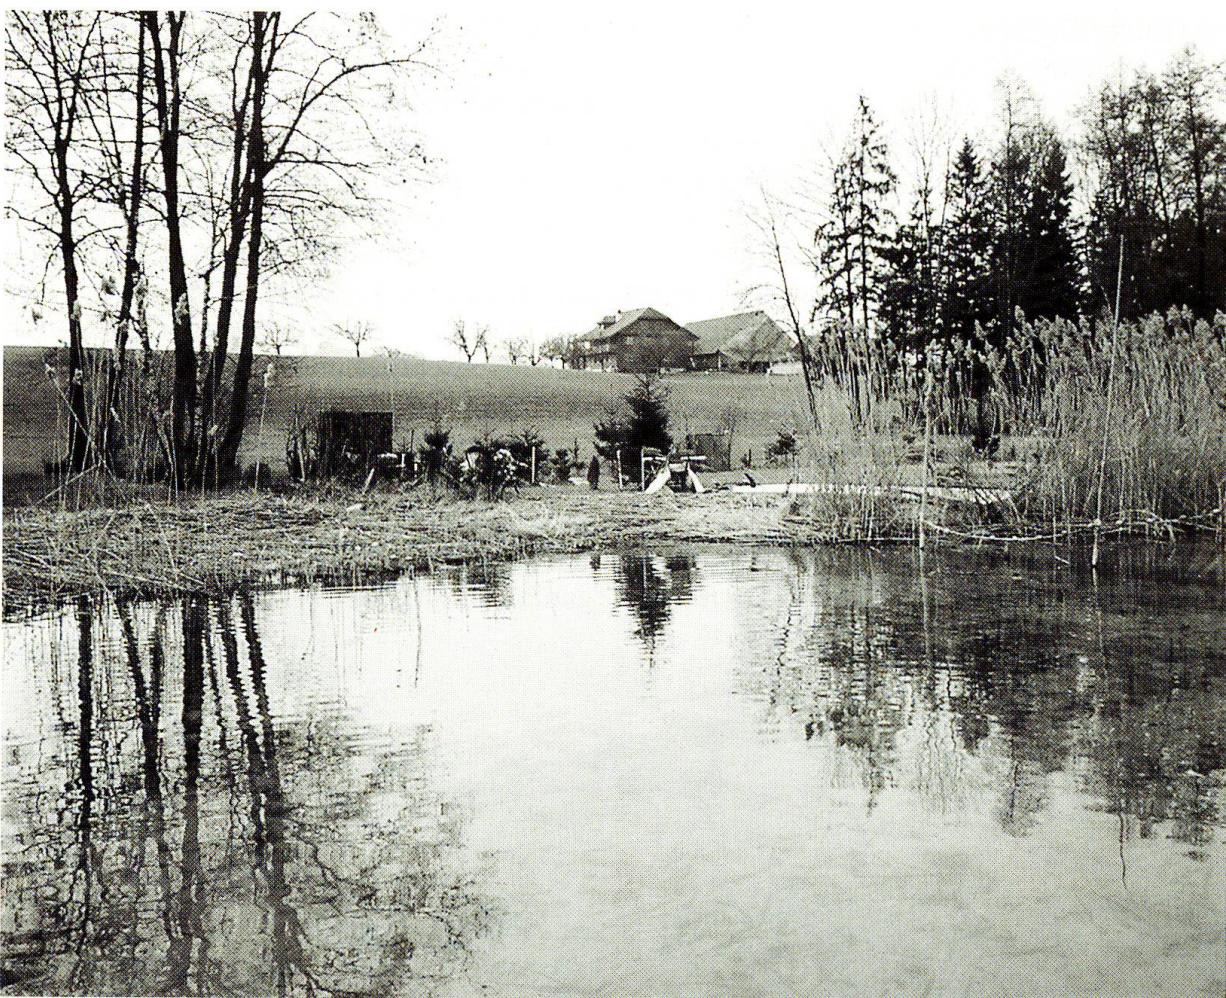
Abb. 12: Private Seeanstossparzelle mit Gartensitzplatz und Wassersportgeräten. Dem Erholungsdruck, insbesondere im Bereich der Naturschutzgebiete, muss mit strengen Massnahmen begegnet werden.

Der Uferabschnitt muss vor Störungen und Eingriffen jeglicher Art geschützt und die Erholungsnutzung des Ufers durch Zutrittsbeschränkungen verhindert werden (Abb. 12). Die bestehende Naturschutzzone ist aus diesem Grunde auch auf den Bereich der Flachwasserzone auszuweiten. Für fachgerechte Pflege- und Unterhaltsarbeiten ist durch Naturschutzorganisationen gesorgt.
