Band: 35 (1997)

Revitalisierung von Fliessgewässern im Kanton Luzern

GIANNI PARAVICINI

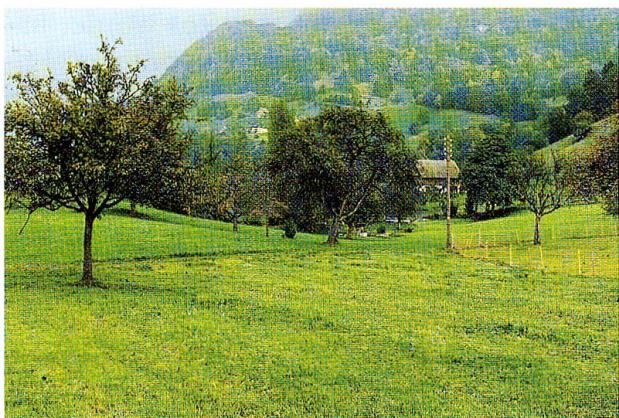
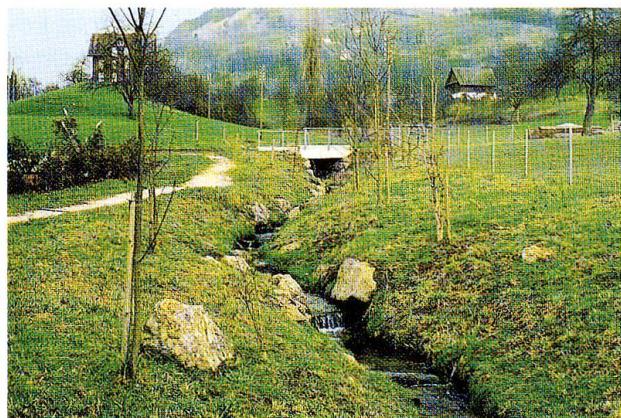
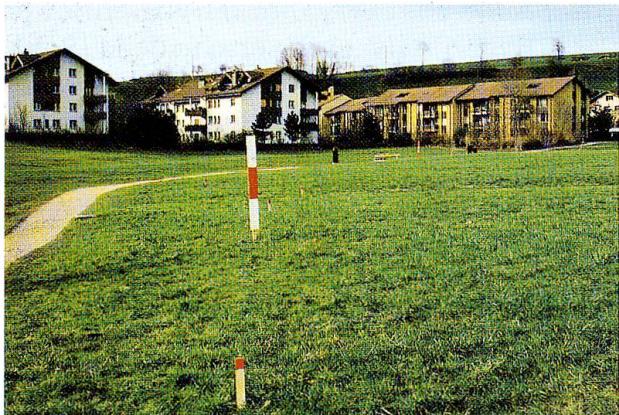
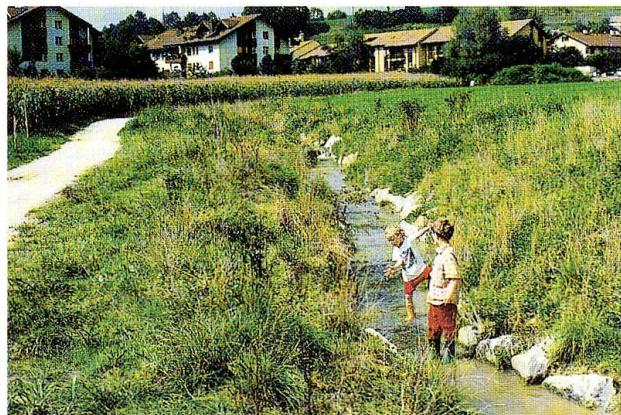
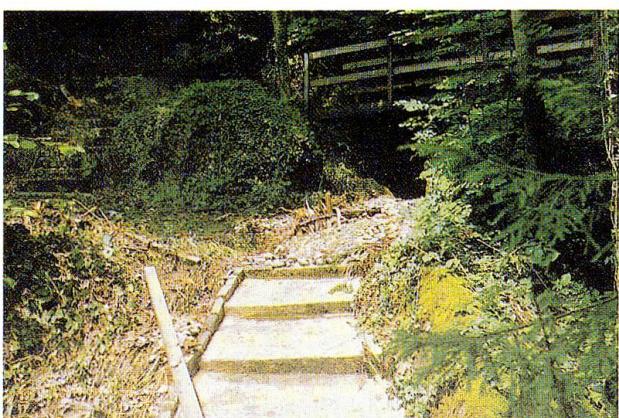
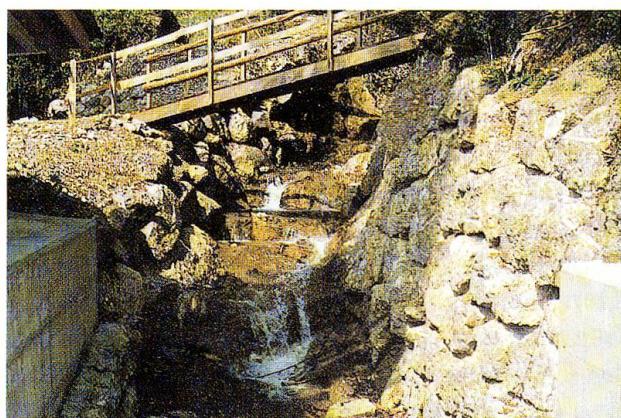
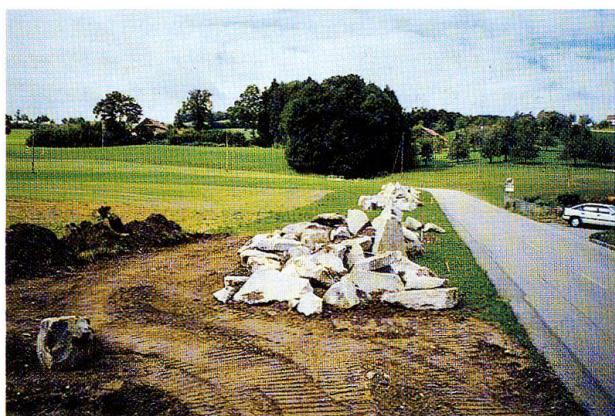
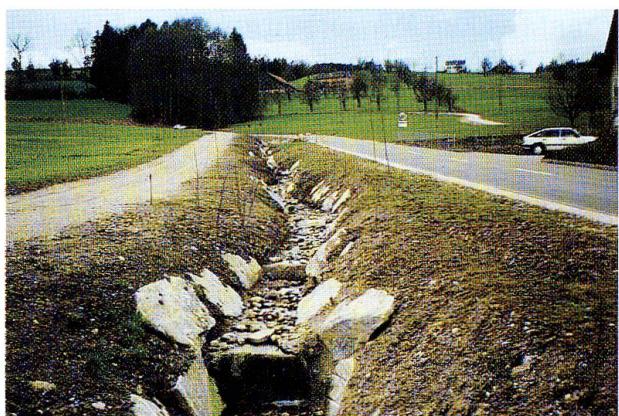
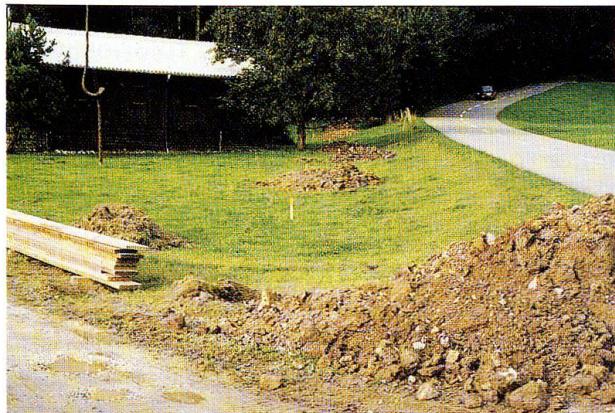
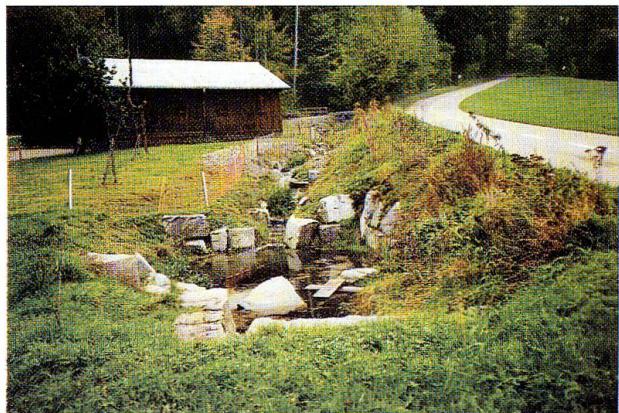
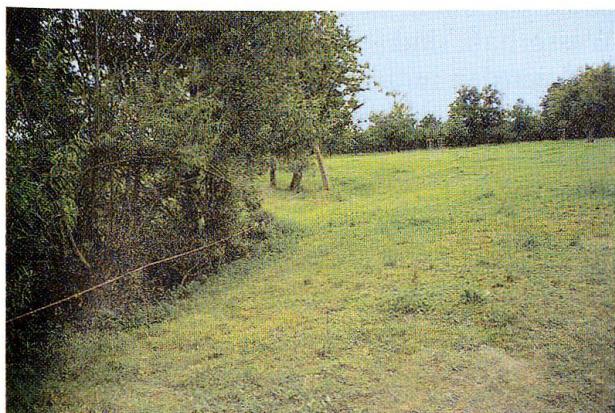
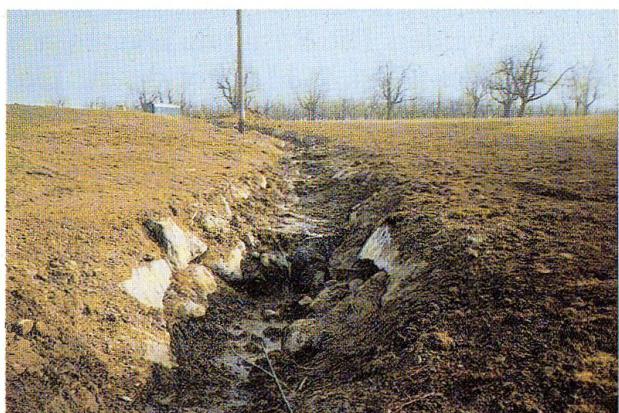
Abb. 1: Remsibach, Gemeinde Weggis: Situation vor der Bachöffnung, 31. 10. 1991.

Abb. 2: Situation zwei Jahre nach der Bachöffnung, 4. 2. 1994.

Abb. 3: Mühlebach, Gemeinde Adligenswil: Situation vor der Bachöffnung, 22. 2. 1994.

Abb. 4: Situation ein halbes Jahr nach der Bachöffnung, 3. 9. 1994.

Abb. 5: Lützelaubach, Gemeinde Weggis: Situation vor der Bachöffnung, 25. 7. 1992.

Abb. 6: Situation unmittelbar nach der Bachöffnung, 4. 4. 1995.

Abb. 7: Bognauerbach, Gemeinde Oberkirch: Situation während den Bauarbeiten, 14. 9. 1994.

Abb. 8: Situation unmittelbar nach der Bachöffnung, 4. 3. 1995.

Abb. 9: Schulhausbach, Gemeinde Inwil: Situation vor der Bachöffnung.

Abb. 10: Situation nach der Bachöffnung, mit kleinem Rückhaltebecken, 11. 10. 1996.

Abb. 11: Dorfbach/Stägbach, Gemeinde Hohenrain: Situation vor der Bachöffnung, 8. 8. 1995.

Abb. 12: Situation unmittelbar nach der Bachöffnung, 15. 3. 1996.

Bachöffnungen haben im Kanton Luzern bereits einige Jahre Tradition. In mehreren Gemeinden, sowohl im Siedlungsbereich als auch in der Landwirtschaftszone, konnten bereits mehrere Kilometer eingedolte Bäche geöffnet werden. Die Resultate können sich sehen lassen (Abb. 1–12), und die Akzeptanz durch die Bevölkerung, auch in bäuerlichen Kreisen, wächst von Jahr zu Jahr.

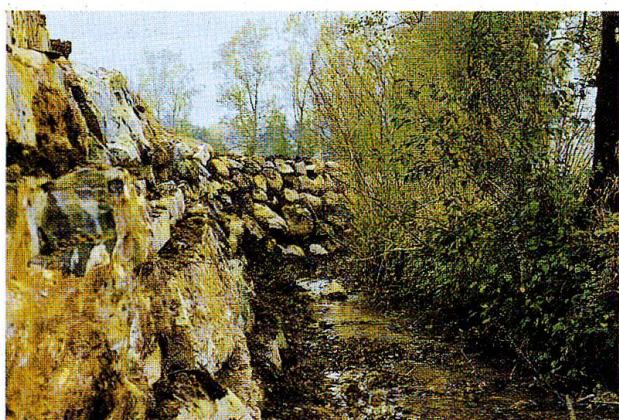
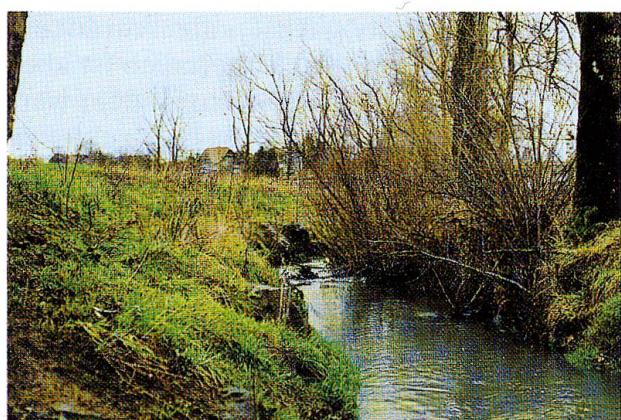
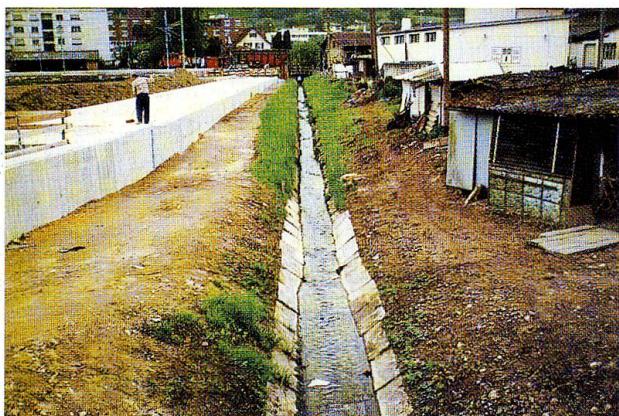
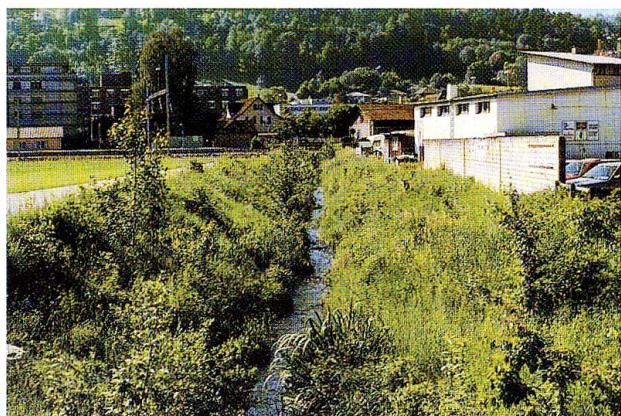
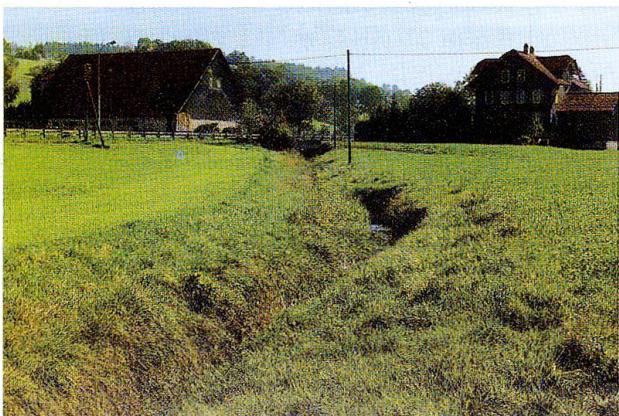
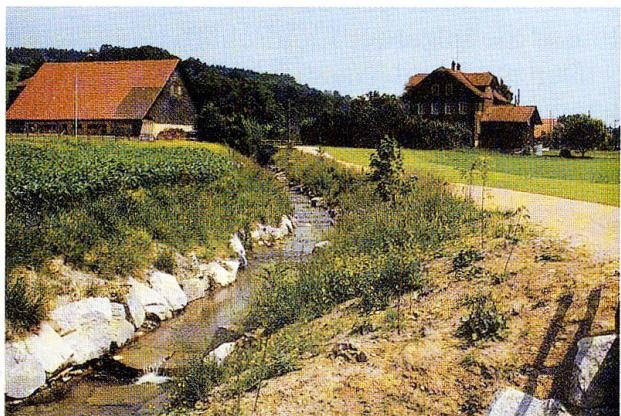
Abb. 13: Sellenbodenbach, Gemeinde Neuenkirch: illegale Uferverbauung, 28.10.1991.

Abb. 14: Wiederhergestellte Bachböschungen mit natürlichem Ufer und standortgerechter Bestockung, 14.12.1993.

Abb. 15: Mühlebach, Gemeinde Ebikon: vor der Revitalisierung, 5.5.1993.

Abb. 16: Mühlebach nach der Revitalisierung, 13.5.1996.

Abb. 17: Wina, Gemeinde Neudorf: Winakanal vor der Revitalisierung, 11.10.1990.

Abb. 18: Wina nach der Revitalisierung, 1.7.1993.

Im Siedlungsgebiet sind die Revitalisierungsmassnahmen auch auf die Bedürfnisse des Menschen auszurichten. Wichtig ist, dass diese Gewässer als Teil der Landschaft verstanden werden. So sind für spezielle Situationen im urbanen Bereich auch streng architektonische Eingriffe zu akzeptieren, Betonkonstruktionen eingeschlossen (Abb. 13–18).

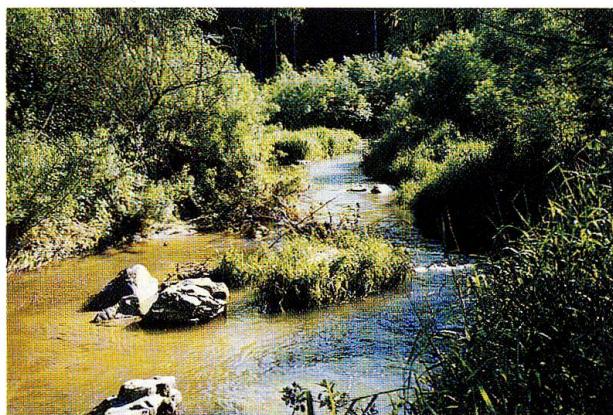
Abb. 19: Rotbach, Gemeinden Buchrain und Eschenbach: Strömungsvielfalt durch Störsteine, 16.8.1995.

Störsteine: Störsteine in einem Bachbett provozieren im abfliessenden Wasser Strömungsvielfalt durch Verengungen im Bachbett (Abb. 19). Dies führt zu bestimmten Kiessortierungen im Sohlenmaterial, was vielfältigen Lebensraum für die Bewohner der Bachsohle ergibt.

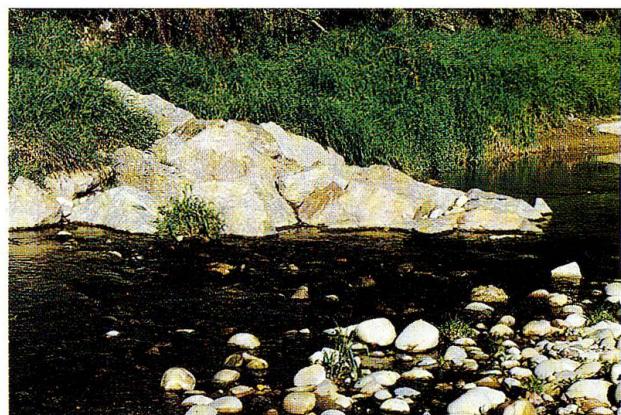
Abb. 20: Wigger, Gemeinden Langnau und Reiden: Buhne, 12.9.1994.

Buhnen: Buhnen sind seitliche Einbauten im Bachbett, die den Wasserstrom in Richtung des andern Ufers ableiten (Abb. 20). Bachböschungen in Aussenkurven können durch Buhnen vor Erosion geschützt werden. Durch den Einbau solcher Bauwerke aus Holz oder Steinen entstehen verschiedenartige Strömungsmuster. Die Still- und Widerwasser sind interessante Standorte für Fische, Insekten und wirbellose Tiere.

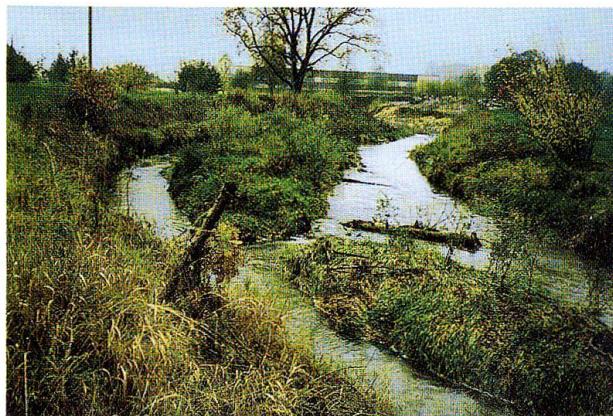
Abb. 21: Rotbach, Gemeinde Emmen: Bachbettverbreiterung bereichert die ökologische Situation, 22.10.1996.

Bachbettverbreiterungen: Durch die Verbreiterung des Bachbettes wird die Abflussgeschwindigkeit und damit auch die Schleppspannung des fliessenden Wassers reduziert. Solche Ausbuchtungen wirken auf die Sohle erosionshemmend (Abb. 21). Sie ersetzen Sohlensicherungen aus Holz und Blocksteinen. Kiesablagerungen erhöhen die Struktur des Gewässers.

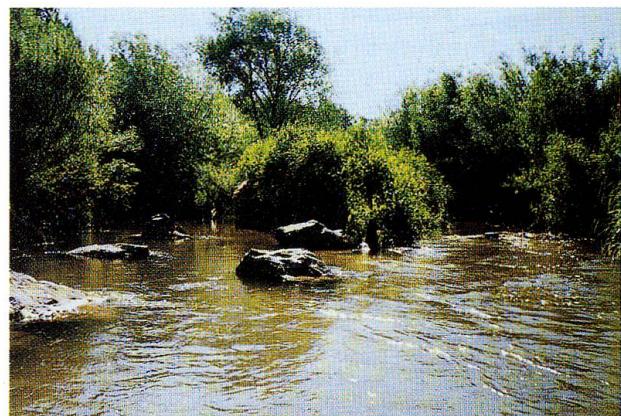
Abb. 22: Rotbach, Gemeinde Buchrain: vom Rotbach umströmte Mittelinsel, 29.5.1996.

Inseln: In breiteren Bächen und Flüssen wirken Inseln, die periodisch überschwemmt werden, als natürliche und belebende Elemente (Abb. 22). Durch die Verringerung der Abflussquerschnitte entstehen variable Strömungen.

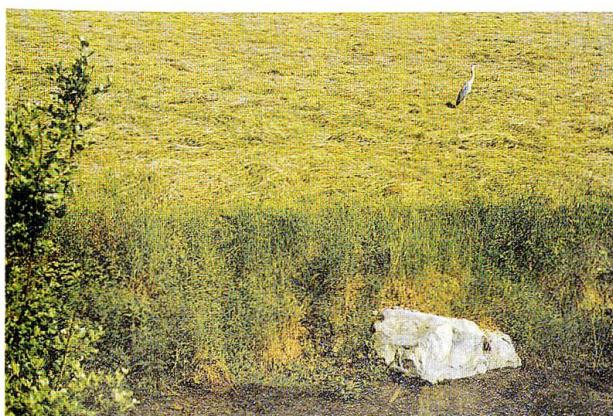
Abb. 23: Ron, Gemeinde Ebikon: Fischunterstand aus Blocksteinen im revitalisierten Rongerinne, 13.5.1996.

Fischunterstände: Mit Holz oder Steinen erstellte Unterstände bieten verschiedenen Fischarten Schutz vor Räubern aus der Luft (Abb. 23). Dies ist vor allem unmittelbar nach der Bauphase wichtig, solange die junge, standortgerechte Bestockung noch keinen Schatten auf das Gewässer wirft.

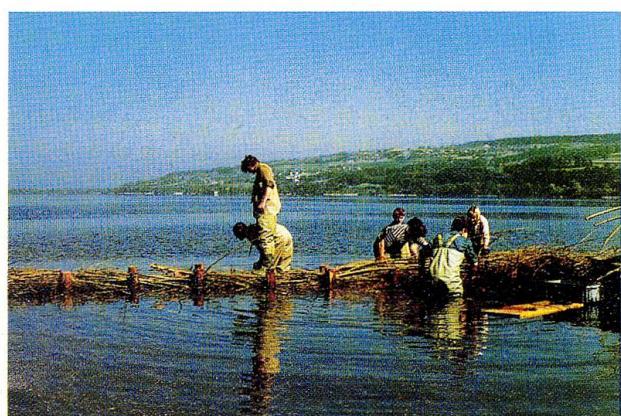
Abb. 24: Sempachersee, Gemeinde Sempach: Lahnungen mit Weidenfaschinen als Wellenbrecher, 3.5.1994.

Lahnungen: Lahnungen sind Bauwerke im See, die, dem Ufer vorgelagert, die Energie der Wellen reduzieren (Abb. 24). Diese Wellenbrecher im seichten Seeuferbereich unterstützen die Regenerierung des Schilfgürtels.

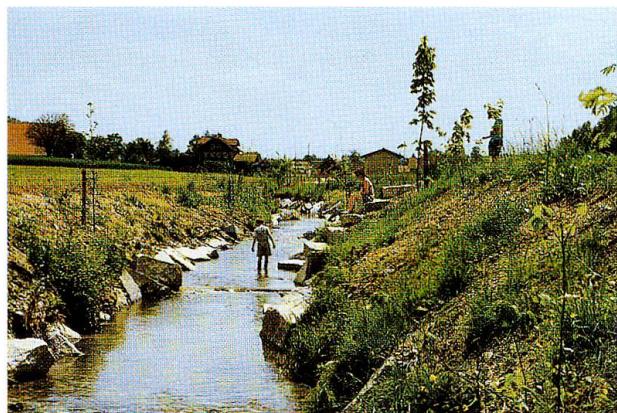
Abb. 25: Wina, Gemeinde Neudorf: Ein Zugang zum Bach erfreut Kinder wie Erwachsene, 1. 7. 1993.

Zugänge und Treppen: Wo steile Böschungen die Erreichbarkeit des Wassers einschränken, schaffen Treppen einen willkommenen Zugang zum Wasser (Abb. 25).

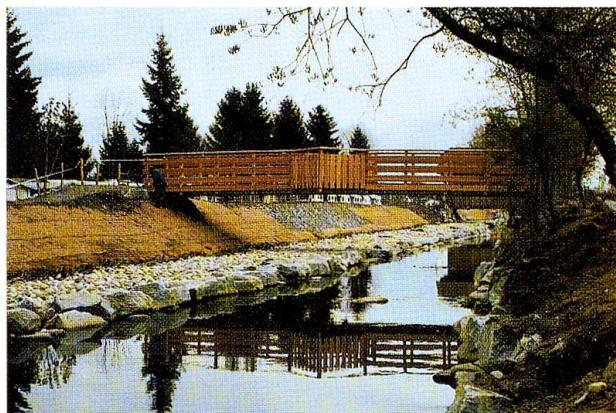
Abb. 26: Grosse Aa, Gemeinde Sempach: Brückenschlag über den revitalisierten Zufluss des Sempachersees, 12. 4. 1994.

Brücken: Brücken und Übergänge verbinden nicht nur zwei Ufer, sie ermöglichen auch einen direkten Einblick ins Gewässer (Abb. 26).

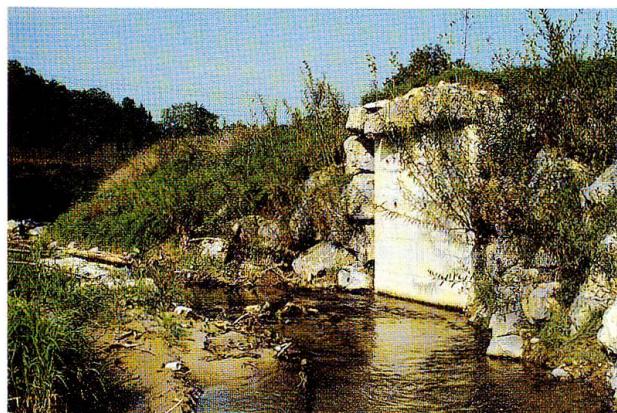
Abb. 27: Rotbach, Gemeinde Eschenbach: Eisvogelburg aus Beton und Blocksteinen, 18. 9. 1992.

Beton: Auf Beton, ein Baustoff der in breiten Kreisen schlecht akzeptiert wird, kann der Wasserbau nicht verzichten, weder im Sperren- noch im Brückenbau (Abb. 27). Eine Betonvogelburg kann beispielweise als Überlebenshilfe für den seltenen Eisvogel dienen.

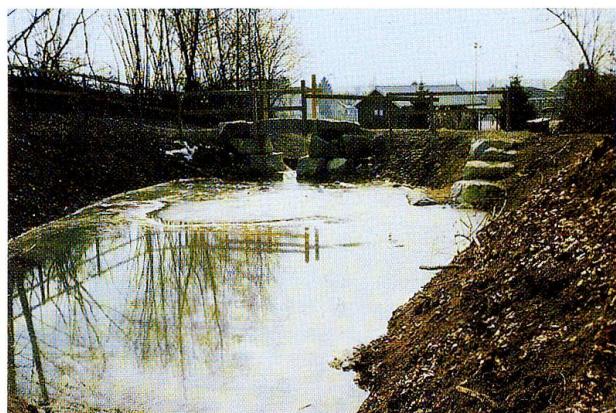
Abb. 28: Schulhausbach, Gemeinde Inwil: Geschieberückhaltebecken als ökologisch wertvoller Weiher gestaltet, 6. 3. 1996.

Weiher: Ein schön gestalteter Weiher kann neben ökologischen und ästhetischen Aspekten zusätzlich die Funktion eines Geschiebesammlers übernehmen (Abb. 28).

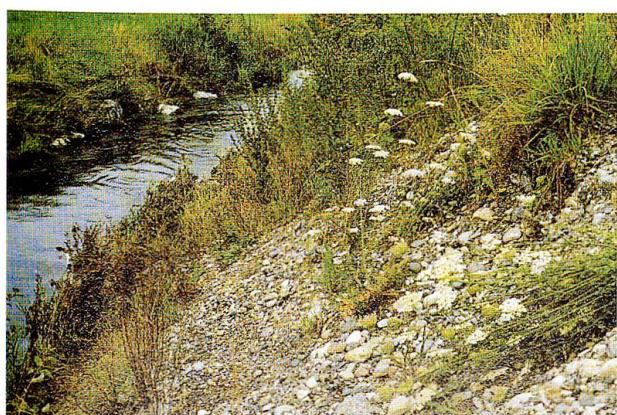
Abb. 29: Ron, Gemeinde Ebikon: Kiesschüttung als Magerstandorte, 5. 8. 1996.

Kiesschüttungen: Kiesschüttungen sind magere Standorte, Biotope für eine spezialisierte Ruderalflora (Abb. 29).

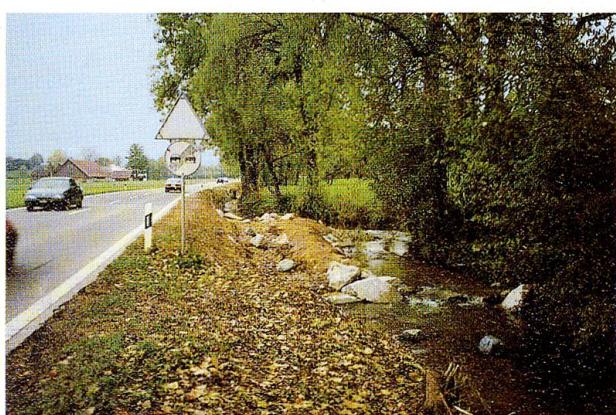
Abb. 30: Lippenrütibach, Gemeinde Neuenkirch: Geschonte Bestockung beim Bachausbau, 1. 10. 1992.

Bestockung: Eine abwechslungsreiche, nicht allzu dichte Bestockung mit standortgerechten Bäumen und Sträuchern fördert die Beschattung der Gewässer: Bestockte Gewässer sind lineare Verbindungsstränge und vernetzen naturnahe Lebensräume (Abb. 30).

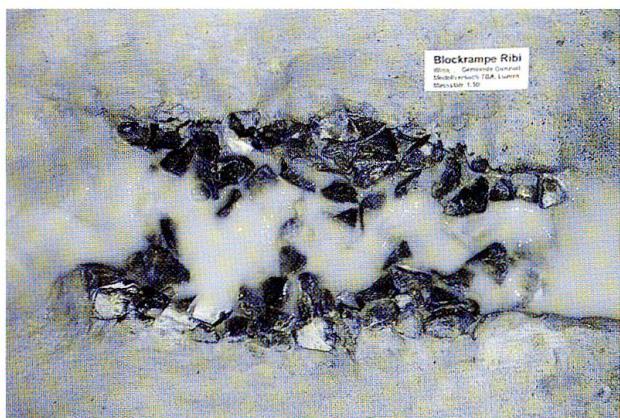
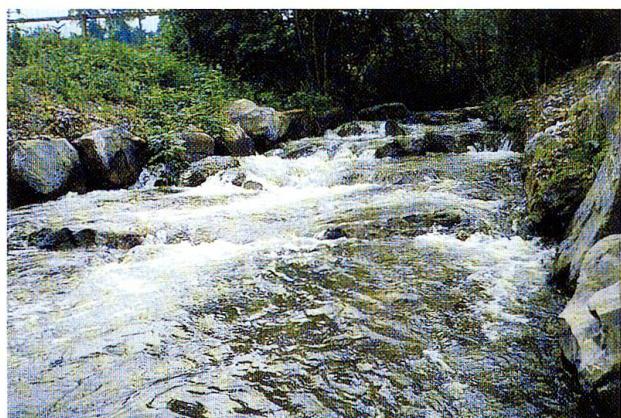
Abb. 31: Wina, Gemeinde Gunzwil: Modell Blockrampe Ribi, Massstab 1:50.

Abb. 32: Ron, Gemeinde Ebikon: durch fischgängige Blockrampe umgebaut Holzsperrre, 22.6.1995.

Bäche und Flüsse können anstatt mit Schwellen und Sperren auch mit fischgängigen Blockrampen verbaut werden. Im Kanton Luzern wurden verschiedene sanie-

rungsbedürftige Sperren mit vorgesetzten Blockrampen gesichert (Abb. 31–32). Diese dürfen nicht allzu glatt verlegt werden. Damit die Fische beim Aufstieg immer wieder ausruhen können, sind Ruhebecken einzubauen. Die Steilheit des Gerinnes kann dadurch vermindert werden, dass der Lauf in der Blockrampe hin und her pendelt. Für die Sanierung einer alten Wehranlage an der Wina in der Gemeinde Gunzwil wurde vom Tiefbauamt ein Modell einer Blockrampe im Massstab 1: 50 hergestellt (Abb. 31).

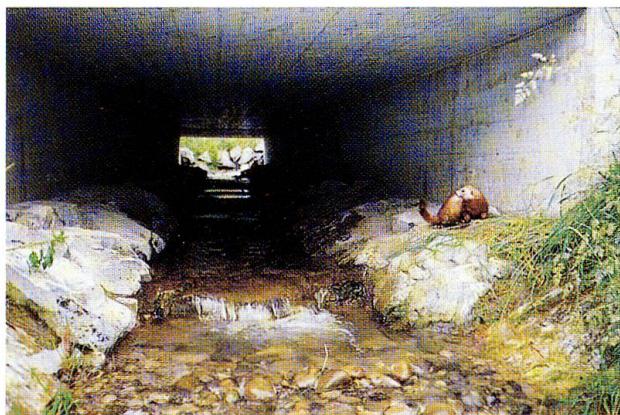
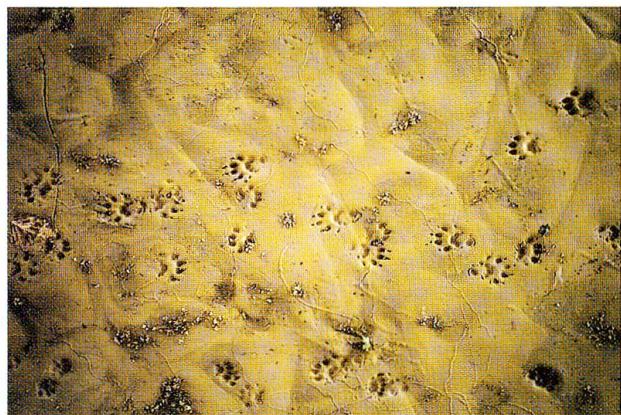
Abb. 33: Morgenrotbach, Gemeinde Root: SBB-Brücke, seitliche Berme für die Wanderung von Kleinsäugetieren, 22.6.1995.

Abb. 34: Rotbach, Gemeinden Eschenbach und Buchrain: seitliche Berme, Tierspuren auf frisch abgelagerter Sandschicht, 29.5.1996.

Brücken und Durchlässe für Verkehrsanlagen können die Bewegungen von Säugetieren und Amphibien längs der Gewässer unterbrechen. Seitliche, bei Normalabfluss trockene Bermen ermöglichen Tieren die Wanderung von einer Seite des Durchlasses oder Brücke zur andern (Abb. 33–34). Es ist bereits früh bei der Planung von Brücken und Durchlässen darauf zu achten, dass solche Einbauten berücksichtigt werden.

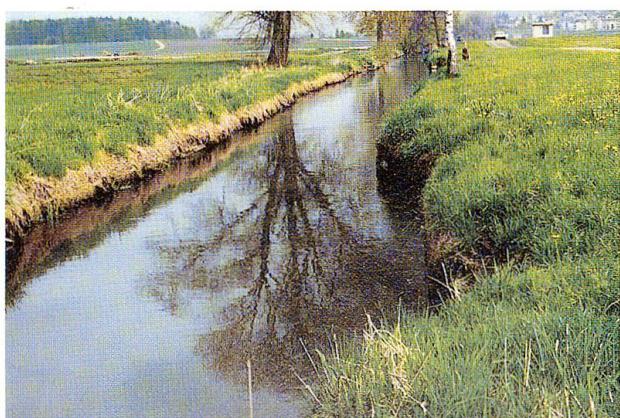
Abb. 35: Sure, Gemeinde Triengen: Selbstregeneration durch seitliche Uferanrisse, 21.4.1995.

ohne Kostenfolge, regenerieren können (Abb. 35). Für die dazu notwendigen, grosszügig ausgesparten Gewässerkorridore soll-

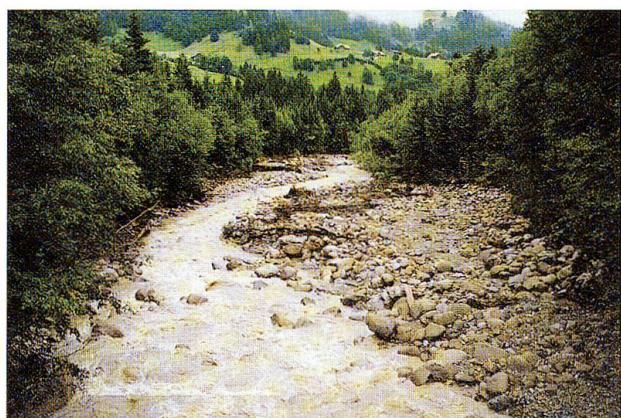
Abb. 36: Grosse Entlen, Gemeinde Hasle: Durch Hochwasser vom 2. August 1996 geschaffenes neues Bachbett, 3.8.1996.
