Zeitschrift: Mitteilungen der Naturforschenden Gesellschaft Luzern
Herausgeber: Naturforschende Gesellschaft Luzern
Band: 35 (1997)

Bewertung der Ökomorphologie von Fliessgewässern am Beispiel des Stägbachs

PHILIPP ARNOLD, PIUS STADELMANN & LORENZ ANDREAS FISCHER

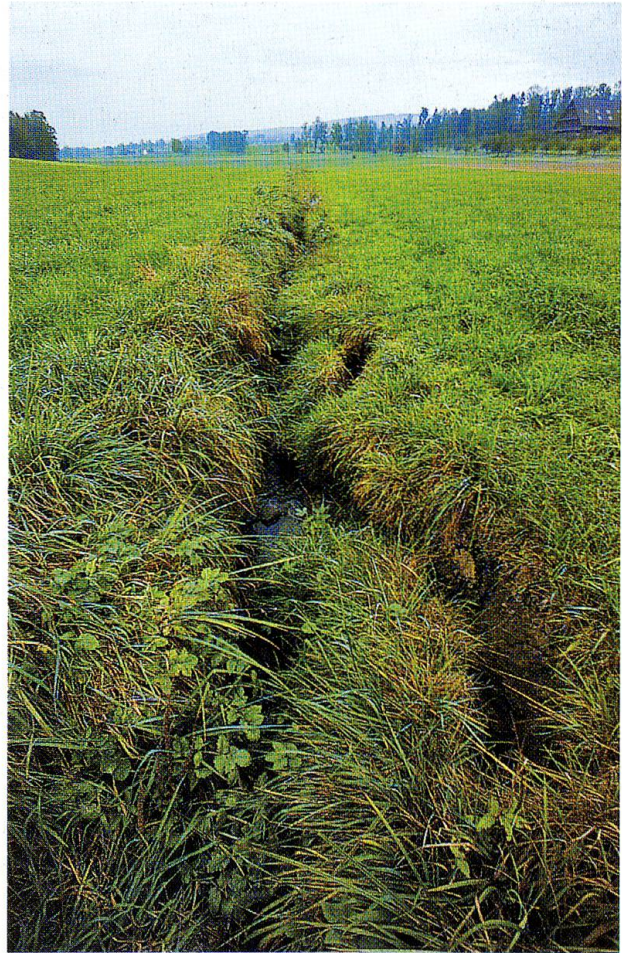
Abb. 5: Stägbach im Bereich Moos-Talweid in einem stark beeinträchtigten Zustand. Die steile Böschung bricht ein und verschlammt die Bachsohle. Die landwirtschaftliche Nutzung reicht ohne erkennbaren Pufferstreifen bis zur Böschungskante.

bewirken, dass die Gewässersohle durch Feinstoffe versiegelt wird (Abb. 5). In einem naturfremden Zustand befindet sich der Abschnitt bei der Kantonsstrasse Hohenrain bis Oberebersol. Das Umland wird bis an die Böschungs-Oberkante bewirtschaftet und der Düngeverbots-Streifen von drei Metern wird selten eingehalten.

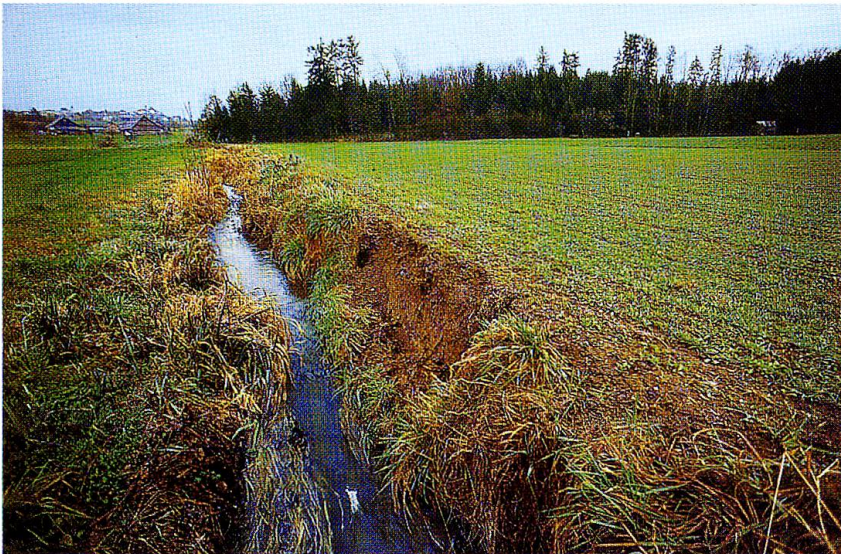
Abb. 6: Herrenmühlbach vor der Einmündung in den Stägbach in einem stark beeinträchtigten Zustand. Die steile und gehölzlose Böschung ist erosionsanfällig.

Herrenmühlbach: Der Mündungsbereich in den Stägbach ist stark beeinträchtigt. Auch hier besteht für die Ufer Erosionsgefahr, weil die Böschung unbewachsen und viel zu steil ist. Ausserdem wird bis an die Böschungs-Oberkante geackert und somit der Düngeverbots-Streifen nicht eingehalten (Abb. 6). Bei Oberholz bietet der Herrenmühlbach attraktive Wasserlebensräume. Bei Herenmüli fließt der Bach unterirdisch in Röhren, die ein Durchgängigkeitshindernis für die Fischwanderung darstellen (Abb. 7).

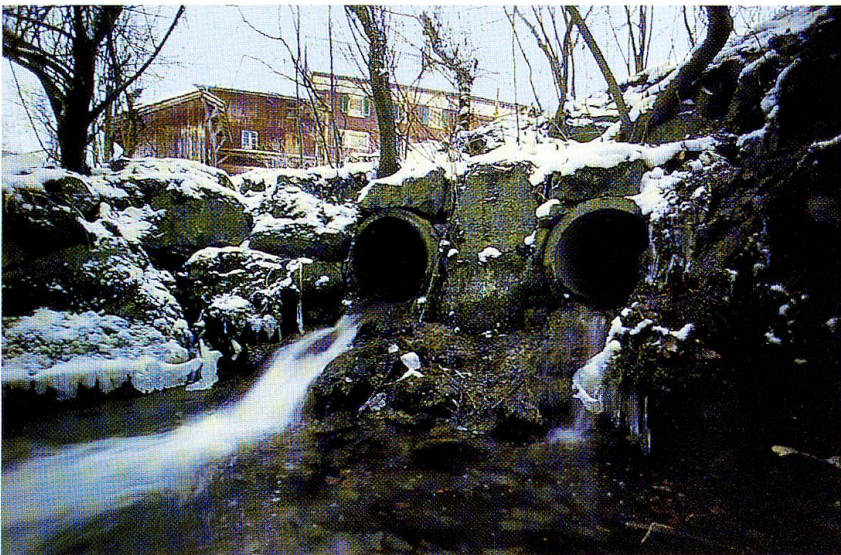
Abb. 7: Herrenmühlbach bei Herenmüli, wo er in Röhren verschwindet. Diese künstlichen Abstürze und Verrohrungen verhindern die Durchgängigkeit für Wasserorganismen.

turnahe Abschnitte auf. Erst bei der Herrenmüli unterbricht eine längere Eindolung die freie Durchwanderbarkeit in weiter oben liegende Abschnitte und umgekehrt (Abb. 7). Eine Reihe natürlicher Felsstufen mit Fallhöhen bis 65 cm erschwert jedoch bereits unterhalb der Herrenmüli den Aufstieg für Fische. Wie fischbiologische Untersuchungen gezeigt haben, kommen oberhalb der Herrenmüli keine Fische mehr vor, obwohl Lebensraum vorhanden wäre. Die weiter oben liegenden Eindolungen sind aus gewässer- und fischbiologischer Sicht weniger bedeutungsvoll, weil diese Abschnitte keine günstigen Lebensräume für Wassertiere anbieten können.

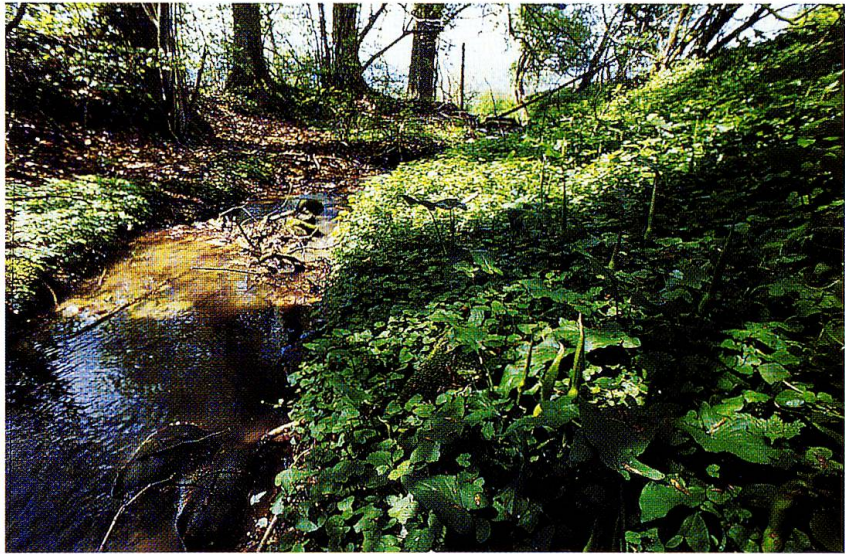
Abb. 8: Moosbach-Oberlauf bei Buechenwald in einem natürlichen Zustand. Die Uferböschung besteht aus Ufergehölzen mit einer Krautschicht. Der Land-Wasserbereich ist verzahnt, und die Linienführung und Bachsohle ist gut strukturiert.

Moosbach: Im Oberlauf bietet der Moosbach attraktive ökologische Nischen (Abb. 8). Dagegen ist der Unterlauf strukturarm. Die Situation wird durch drei Eindolungen noch verschärft. Ein besonderes Problem stellt das Gebiet der Schrebergärten dar. Einerseits präsentiert sich der Bach durch eingelegte Betonplatten als völlig strukturarmes Gerinne, andererseits ist zu befürchten, dass über die zahlreichen Drainage-Röhren laufend Düngstoffe und Pflanzenbehandlungsmittel in den Moosbach eingetragen werden (Abb. 9).

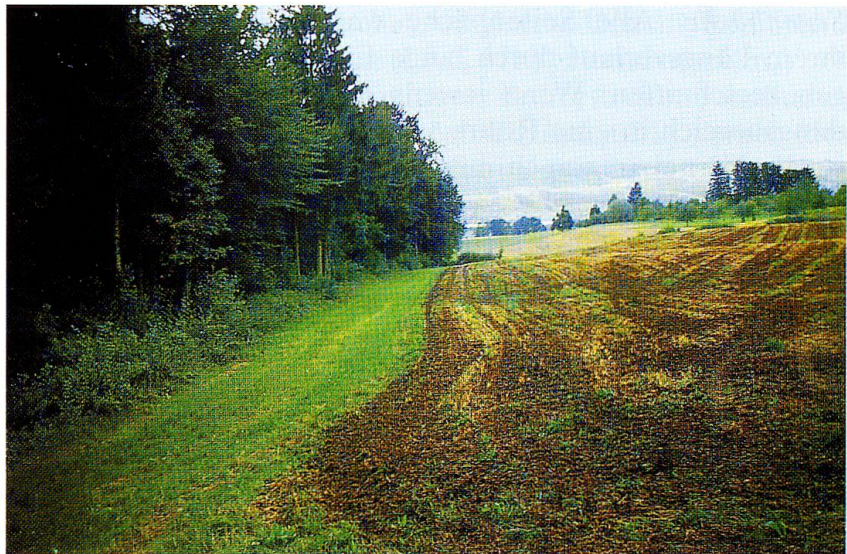
Abb. 10: Einhaltung einer Pufferzone zum Herrenmühlbach, zwischen der ausgebrachten Gülle und der Ufervegetation des Baches liegen fünf Meter «Anstandsabstand».

Intensive Landwirtschaft: Im Einzugsgebiet des Stägbachs herrscht eine intensive landwirtschaftliche Nutzung, die häufig ohne Pufferzone bis dicht an die Gewässer reicht. Dies führt zu hohem Nährstoff-Eintrag in die Gewässer und den damit verbundenen Problemen im Baldeggersee. Doch gibt es auch gute Beispiele, wo zumindest der Düngeverbotsstreifen zum Gewässer eingehalten wird (Abb. 10).
